Verslag huishoudelijke elektrische installatie op laagspanning en zeer lage spanning

Referentie: **003-20261027-01**	Datum controle: **27/10/2026**
Keurder: **003**

Eigenaar:	**Petra Vanmol**	EAN-code:	**Onbekend**
Adres installatie:	**D'Uitseweg 5, 9320 - Aalst**	Nummer teller(s):	**1SAG1100699877**
		Distributienetbeheerder installatie:	**Fluvius**

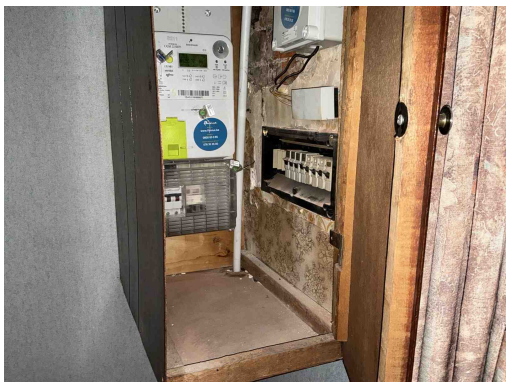
B29 - Het elektrisch verdeelbord in een huishoudelijke ruimte is niet voorzien van een deur (Boek1: 5.3.5.1).

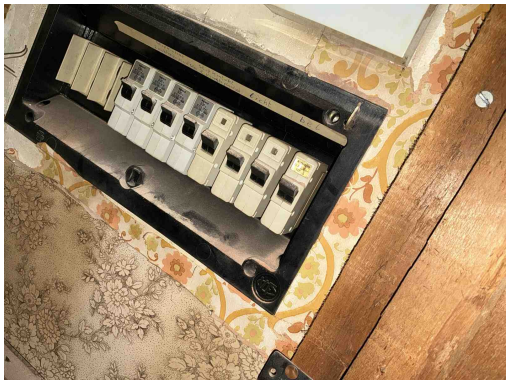
B02 - Het elektrisch verdeelbord is onvoldoende bereikbaar (Boek 1: 5.3.5.1).

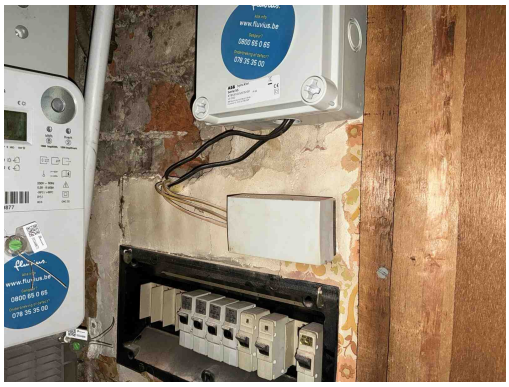
D08 - De nodige markeringen op de beveiligingstoestellen ontbreken of zijn onleesbaar (Boek 1: 5.3.5.5).

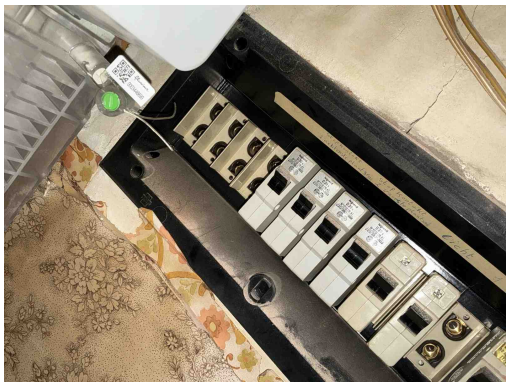
C21 - Het gebruik van geleiders van het type VOB, zonder bijkomende afscherming is niet toegestaan (Boek 1: 5.2.9.6).

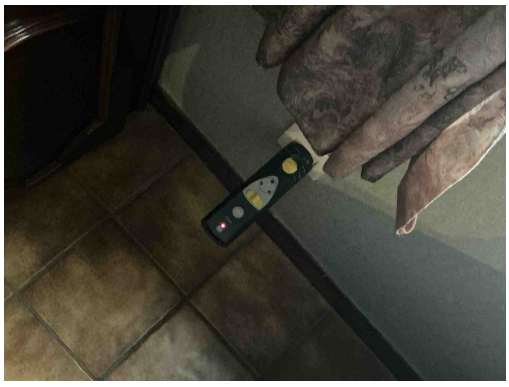
A20 - Er bevindt zich een contactdoos zonder beschermingsgeleider in de elektrische installatie. Deze is niet geplaatst achter een differentieelstroombeschermingsinrichting met grote (max. 30mA) of zeer grote (max. 10mA)gevoeligheid. (Boek 1: 8.2.1.b)

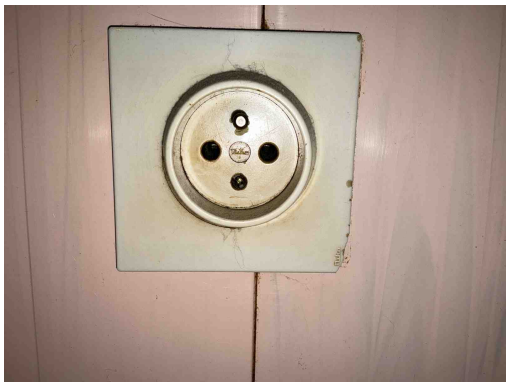
T12 - De contactdozen bezitten geen aangesloten aardingscontact (Boek 1: 4.2.2.3/5.3.5.2).

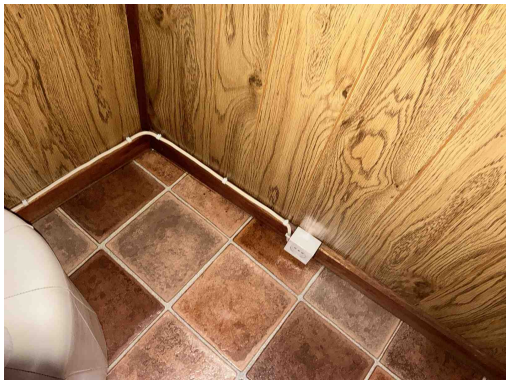
T11 - De contactdozen waarvan de toegekende stroomsterkte maximaal 16A en de toegekende spanning maximaal 250V bedraagt en niet bedoeld zijn voor de voeding van een of meerdere verbruikstoestellen voor een specifiek doel en niet geplaatst zijn in of op schakel- en verdeelborden, beschikken niet of IPXX-D (incl. gemeenschappelijke delen residentieel geheel) (Boek 1: 4.2.2.3/5.3.5.2).
