Verslag huishoudelijke elektrische installatie op laagspanning en zeer lage spanning

Referentie: **013-20260513-03**	Datum controle: **13/05/2026**
Keurder: **013**

Eigenaar:	**Bart Broucke**	EAN-code:	**541448820041449460**
Adres installatie:	**Baron de Serretstraat 103, 8200 - Sint-Michiels**	Nummer teller(s):	**1sag3100740571**
		Distributienetbeheerder installatie:	**Fluvius**

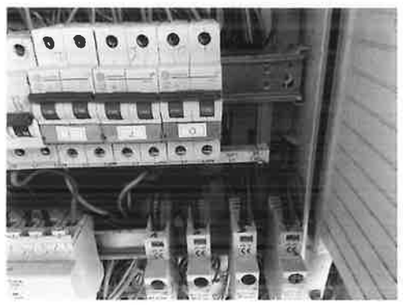
T21 Het elektrisch materieel is niet geplaats volgens de voorschriften van de fabrikant/ regels van goed vakmanschap . (Boek 1: 1.4.1.3)
Opmerking: Oa Max aantal geleiders is overschreden, kamgeleiders niet afgedekt

T21 - Het elektrisch materieel is niet geplaats volgens de voorschriften van de fabrikant/ regels van goed vakmanschap . (Boek 1: 1.4.1.3)
Opmerking: Oa Max aantal geleiders is overschreden, kamgeleiders niet afgedekt

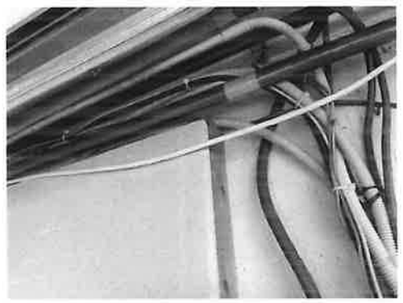
B17 De voedingsspanning is niet op elk bord vermeld (Boek 1: 3.1.3.3).

B17 - De voedingsspanning is niet op elk bord vermeld (Boek 1: 3.1.3.3).

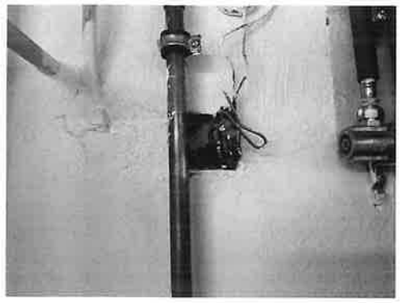
C24 De afstand tussen de elektrische leiding(en) en niet elektrische leiding(en) is onvoldoende (Boek 1: 5.2.8).
Opmerking: Oa garage

C24 - De afstand tussen de elektrische leiding(en) en niet elektrische leiding(en) is onvoldoende (Boek 1: 5.2.8).
Opmerking: Oa garage

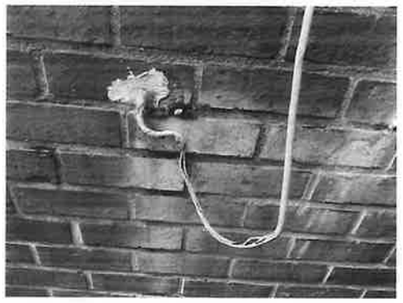
C35 Er zijn doorverbindingen gemaakt met lusterklemmen; er kon niet aangetoond worden dat deze klemmen geschikt zijn voor de aanwezige spanning, stroom en draadsectie en dat ze "CE" zijn (Boek 1: 1.4.2.1.).

C35 - Er zijn doorverbindingen gemaakt met lusterklemmen; er kon niet aangetoond worden dat deze klemmen geschikt zijn voor de aanwezige spanning, stroom en draadsectie en dat ze "CE" zijn (Boek 1: 1.4.2.1.).

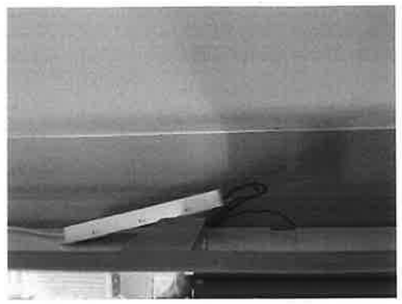
C21 Het gebruik van geleiders van het type VOB, zonder bijkomende afscherming is niet toegestaan (Boek 1: 5.2.9.6).
Opmerking: Oa garage

C21 - Het gebruik van geleiders van het type VOB, zonder bijkomende afscherming is niet toegestaan (Boek 1: 5.2.9.6).
Opmerking: Oa garage
