Verslag huishoudelijke elektrische installatie op laagspanning en zeer lage spanning

Referentie: **008-20261013-03**	Datum controle: **13/10/2026**
Keurder: **008**

Eigenaar:	**Kristel Crooms**	EAN-code:	**541448860001997075**
Adres installatie:	**Bosstraat 82 bus B4, 2861 - Onze-Lieve-Vrouw-Waver**	Nummer teller(s):	**1SAG1100883428**
		Distributienetbeheerder installatie:	**Fluvius**
Datum uitvoering installatie:	☐ Vóór 01/10/1981 ☑ Tussen 01/10/1981 en 01/06/2020 ☐ Vanaf 01/06/2020		
Type:	☑ Wooneenheid ☐ Niet-huishoudelijk ☐ PV ☐ Batterij ☐ Laadpaal

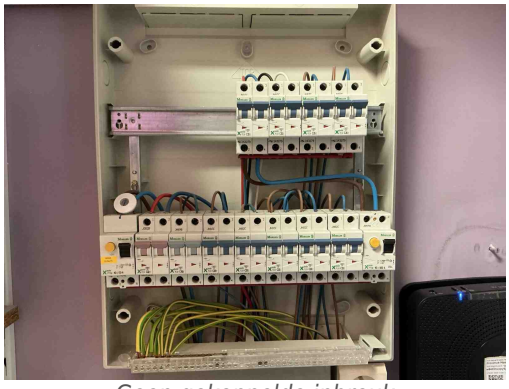
B17 - De voedingsspanning is niet op elk bord vermeld (Boek 1: 3.1.3.3).
Opmerking: Oa bord 1
