Verslag huishoudelijke elektrische installatie op laagspanning en zeer lage spanning

Referentie: **009-20261016-03**	Datum controle: **16/10/2026**
Keurder: **009**

Eigenaar:	**Annick**	EAN-code:	**Onbekend**
Adres installatie:	**Eyermanstraat 40, 9160 - Lokeren**	Nummer teller(s):	**1sag3100353128**
		Distributienetbeheerder installatie:	**Fluvius**

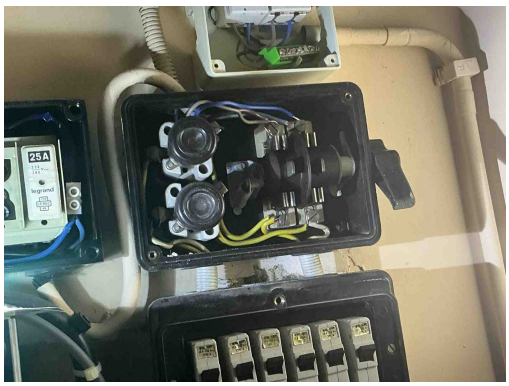
Diazed zekering is verboden

Inbreuk(en):

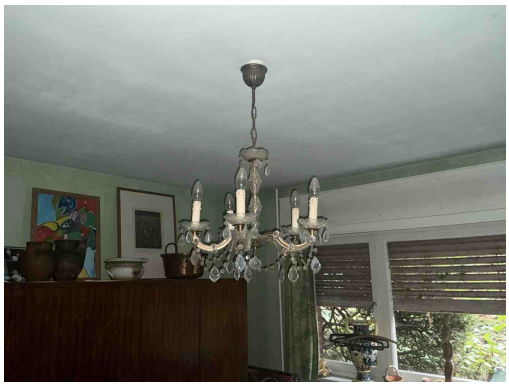
Inbreuk(en):

T24 - Het gebruik van elektrische machines of toestellen van klasse 0 en 0I is verboden. (Boek 1, Onderafdeling 4.2.4.3)
Opmerking: Algemeen,..
