## Keuringsverslag van een elektrische laagspanning- en zeer lage spanningsinstallatie

NIET CONFORM

Datum keuring: 22/10/2024

Dijkstraat  
6  
9700  
OUDENAARDE  
België

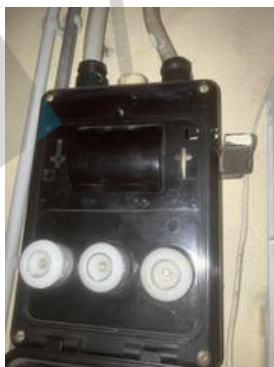
Afbeelding schakel- en verdeelbord:

- I5.07 Verdeelbord dient vervangen te worden, de beschermingsgraad tegen rechstreekse aanraking is onvoldoende. (Boek 1 Onderafdeling 4.2.2.3.)
- I5.10 Niet gebruikte invoeringen van het verdeelbord zijn niet correct of onvoldoende afgedicht. (Boek 1 Afdeling 5.1.4. en 4.2.2.3.)

- I5.11 Interne verbindingen en/of doorsnede van de verdeelrails en verbindingen in het bord zijn onvoldoende. (Boek 1 Onderafdeling 4.4.1.1. en 4.4.1.5.)

- I5.13 De nominale spanning dient duidelijk vermeld te worden op een oordeelkundig gekozen plaats. (Boek 1 Onderafdeling 3.1.3.3.)
- I5.14 Een alpolige scheidingsschakelaar is te voorzien om bord volledig spanningsloos te kunnen zetten. (Boek 1 Onderafdeling 5.3.5.1.B. en nota)
