## BESCHRIJVING:

**Besluit**

Plaats van de elektrische installatie  
Onderhoud en herstel  
henricus braccstraat 32  
9031 Mariakerke

p. 2/6  
Eendraadschema  
2 x 230V ~ 50Hz

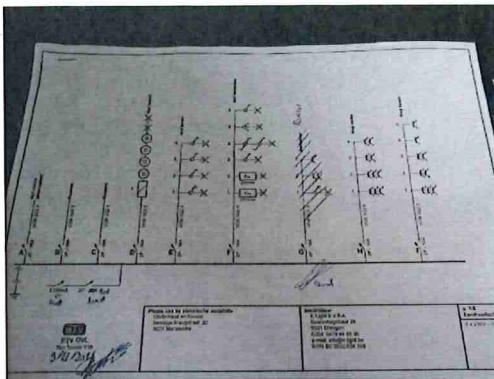
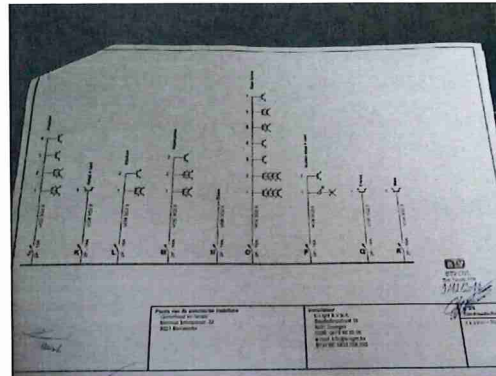
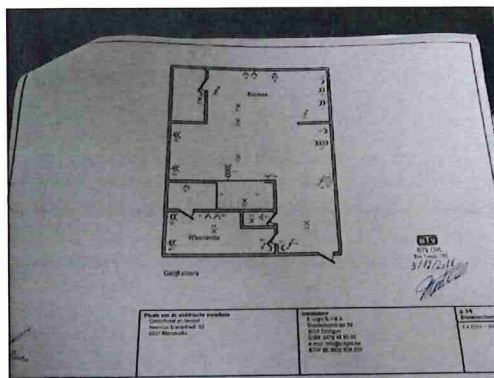
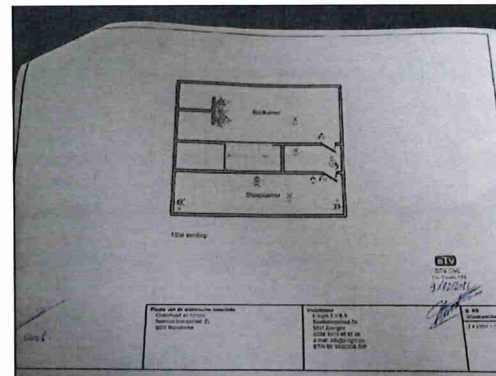
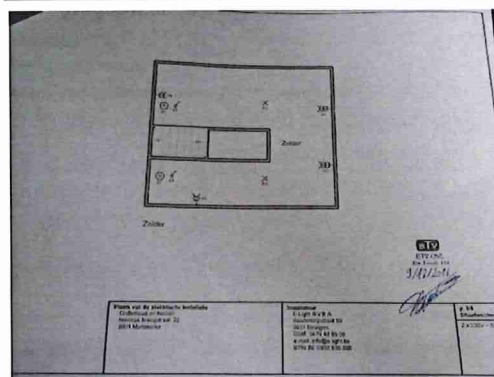
Schema's

Zie eendraadsschema en situatieschema in bijlage.

De ééndraads- en situatieschema's werden voor gezien getekend.
