## Rapport de contrôle d'installations électriques à basse et à très basse tension

**RÉF. 06/2026/73561/D01:1**

**DATE DU CONTRÔLE** 23/06/2026 (13:00 - 13:45) **AGENT VISITEUR** Julien Terorde  
**ADRESSE DU CONTRÔLE** Rue Bertinchamps 6 - 1421 Braine-l'Alleud **TYPE DE CONTRÔLE** Visite de contrôle vente ancienne installation (8.4.2.)

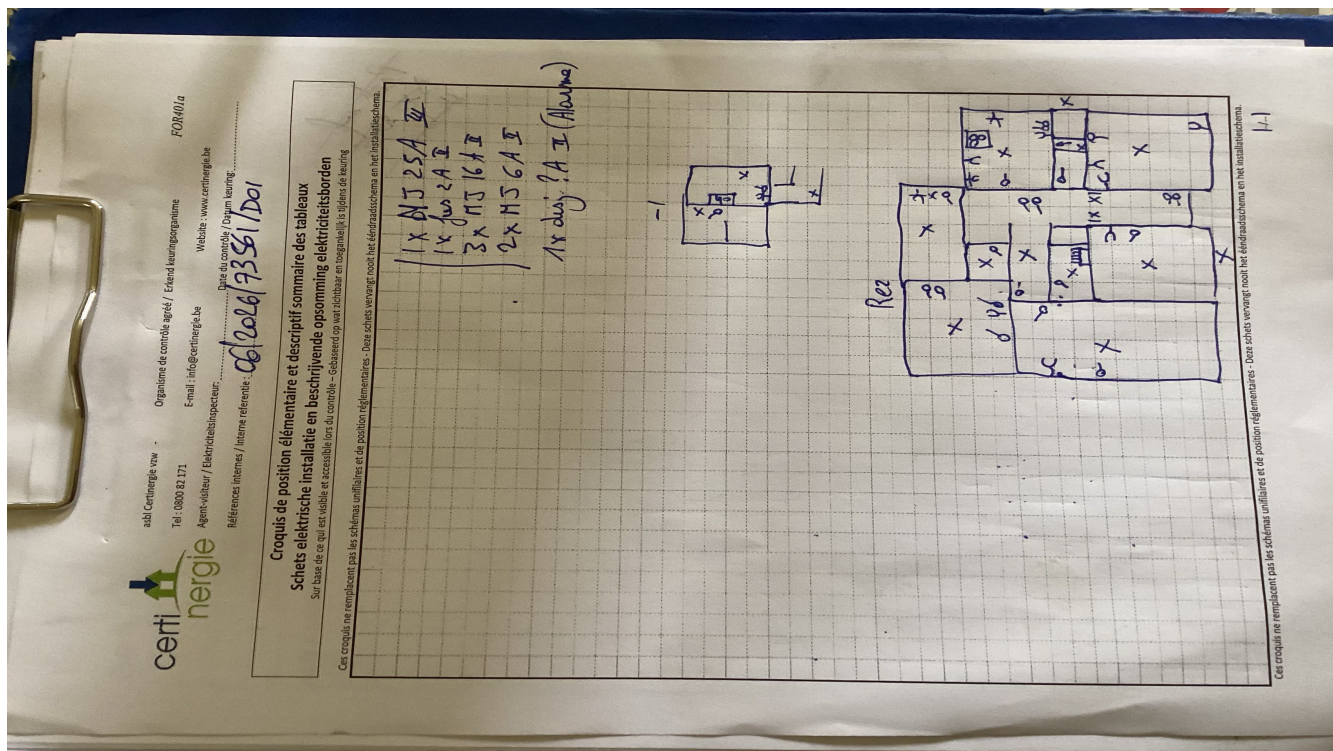
### Croquis de position élémentaire et descriptif sommaire des tableaux

sur base de ce qui est visible et accessible lors du contrôle  
Note : ces croquis ne remplacent pas les schémas unifilaires et de position réglementaires
