Controlebezoek - Periodiek [Hfst 6.5]

Verslagnummer:
 21/20022026/56265/64988/2

Inspectie adres: Londerzeelseweg 96, 1880
 Kapelle-op-den-Bos (België)
 Type: Controlebezoek - Periodiek [Hfst 6.5]

Afwijking: Huishoudelijke installatie oud AREI
 [Afd 8.2.2]

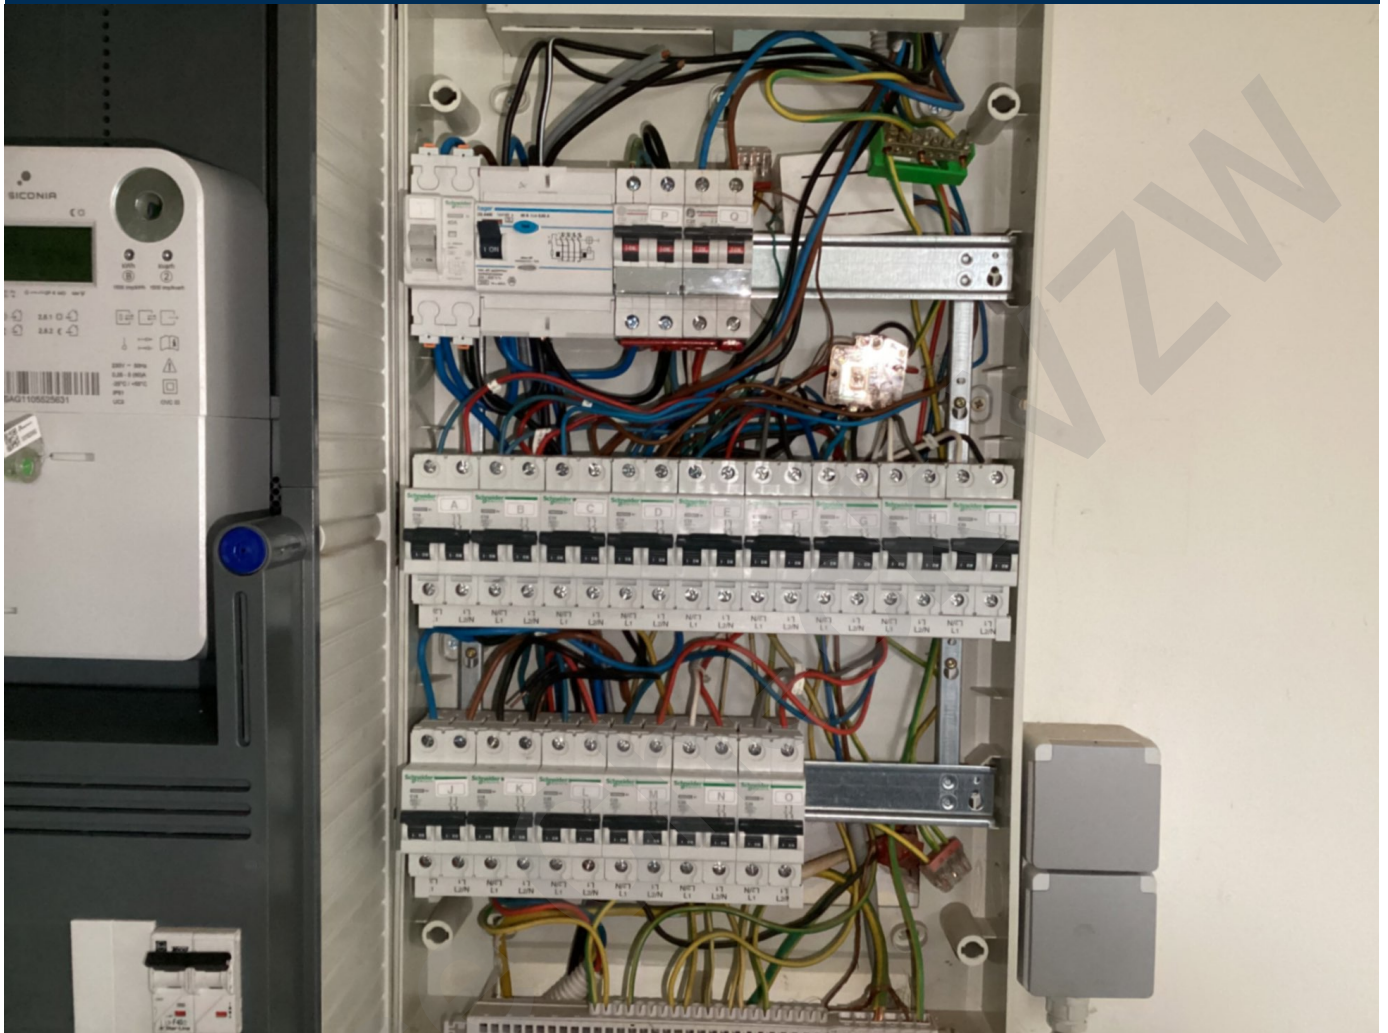
Elektrisch bord

- De beschermingsgraad van de ruimte moet ten minste IPXX-D zijn voor ruimtes publiek toegankelijk en IPXX-B voor gewone ruimtes. - oAfd 4.2.2.3
- Extra opmerking: Openingen verdeelbord

- De sectie van de geleiders is niet conform. - oAfd 4.4.1.5; oAfd 5.2.1.2; Afd 8.2.1; Afd 8.2.2
- Extra opmerking: Bord garage
- De sectie van de geleiders is niet aangepast aan de grote van de automaten en zekeringen. - oAfd 4.4.1.5

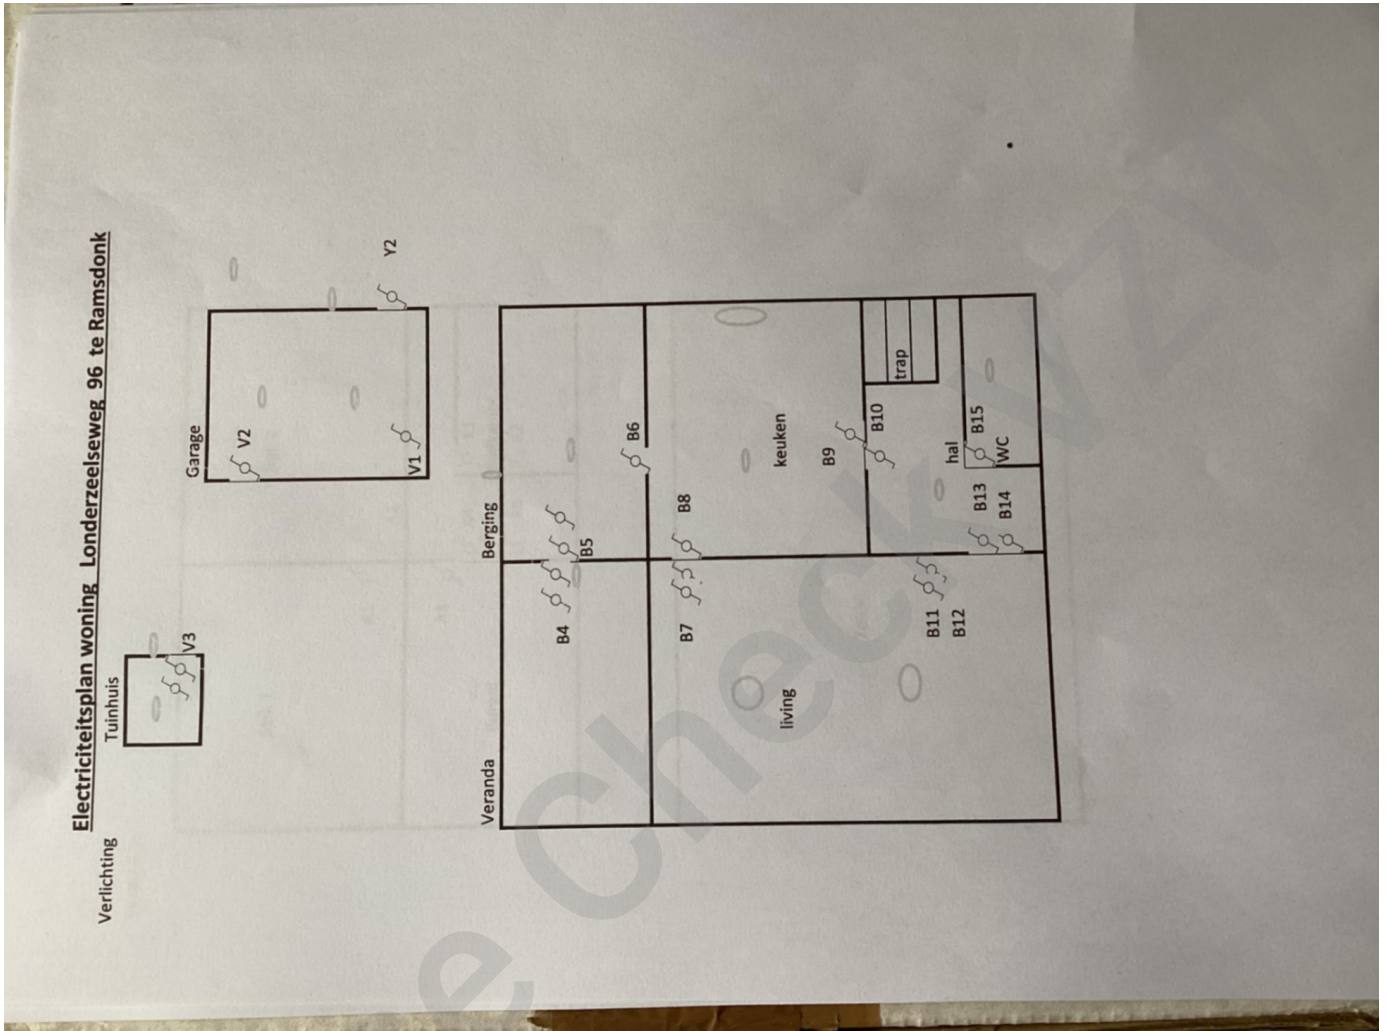
Eendraadschema en situatieplan

- De aarding van de stopcontacten zijn niet aangesloten op de aardingsgeleider. - oAfd 5.3.5.2.b
- Extra opmerking: Oa keuken
- Het eendraadschema en situatieplan zijn niet aanwezig. - oAfd 3.1.2.1

- Extra opmerking: Eendraadsschema
- Het ééndraadsschema en/of het situatieplan werden niet opgesteld met de correcte symbolen en notities. - Afd 2.13.; Afd 3.1.2
