## Controlebezoek - Periodiek [Hfst 6.5]

Verslagnummer:  
41/03062026/60172/70700/1

Inspectie adres: Wingerstraat 9, 3390 Tielt-  
Winge (België)

Datum van de keuring: 03/06/2026

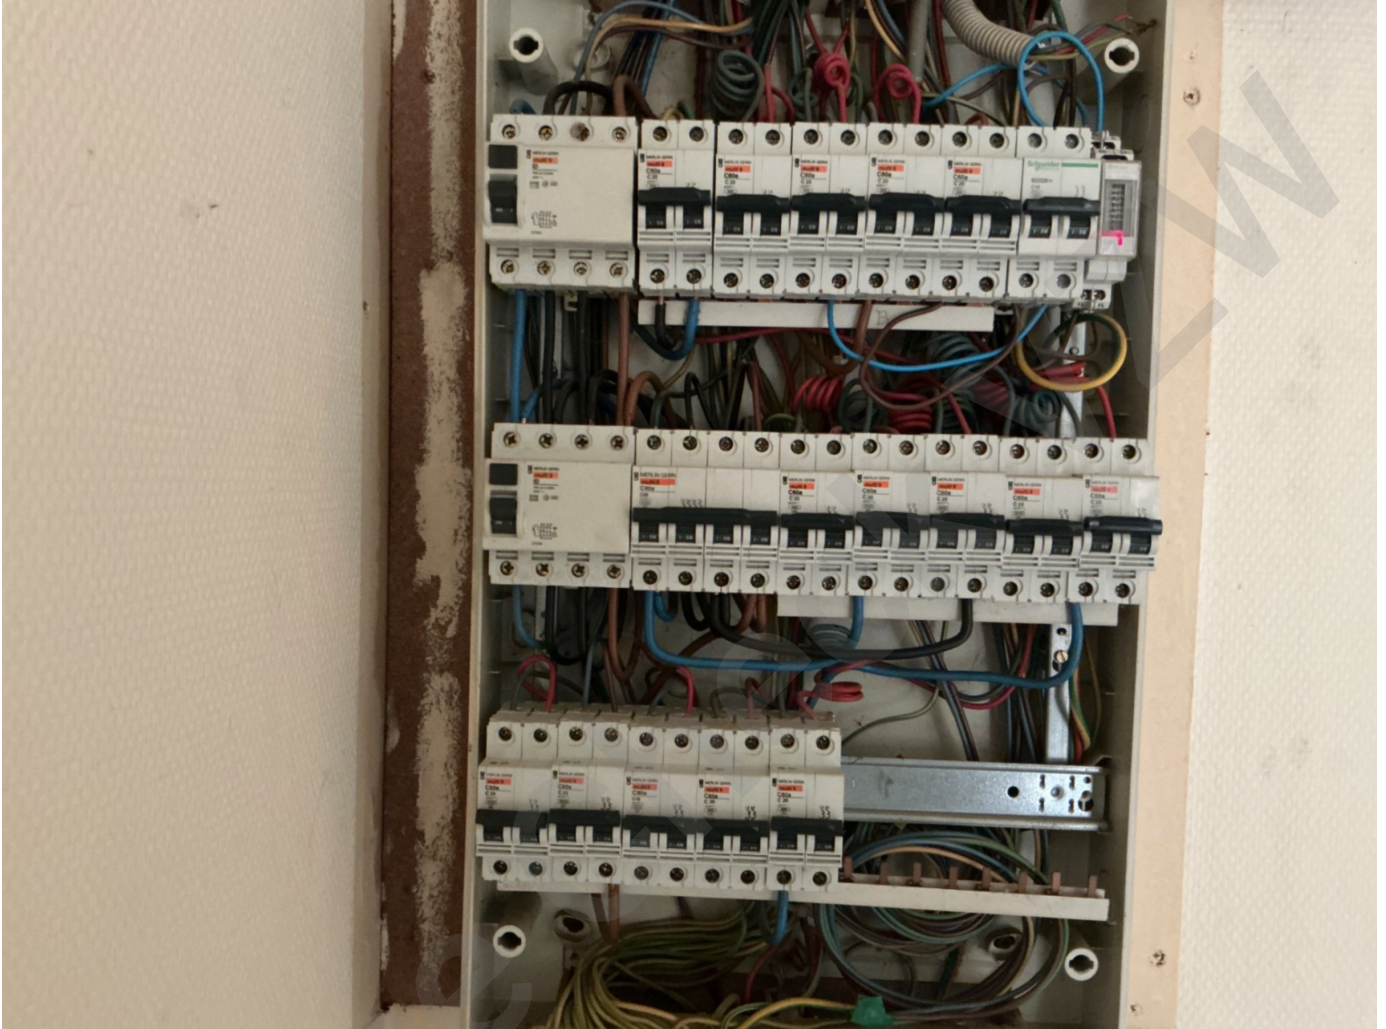
## Elektrisch bord

- Er ontbreken afdekplaatjes in het elektrisch bord. - Afd 5.2.6; oAfd 4.2.2.3
- Aansluitingen voor samenvoegingen, verbindingen of aftakkingen van kabels werden niet uitgevoerd in overeenstemming met de regels van de kunst in dozen, borden, aansluitklemmen van schakelaars, stopcontacten of in de ruimtes van hanglichtarmaturen. De inbouwdozen van schakelaars en stopcontacten moeten voldoende groot zijn om gemakkelijk verbindingen hierin te kunnen maken. - oAfd 5.1.1.2; Afd 1.4.1; Afd 1.4.2; Afd 5.2.6

- De aftakdozen zijn niet gesloten. Beveiliging tegen rechtstreekse aanraking niet verzekerd. - oAfd 4.2.2.3
- De isolatie van niet gebruikte geleiders is weggenomen of hun uiteinde zijn niet geïsoleerd. - oAfd 5.2.1.4

- Er werd geen hoofdbeschermingsgeleiders aangetroffen in het verdeelbord. - oAfd. 2.5; oAfd. 4.2.3.4.A
- Het eendraadschema en situatieplan komen niet overeen met de werkelijkheid. - Afd.3.1.2

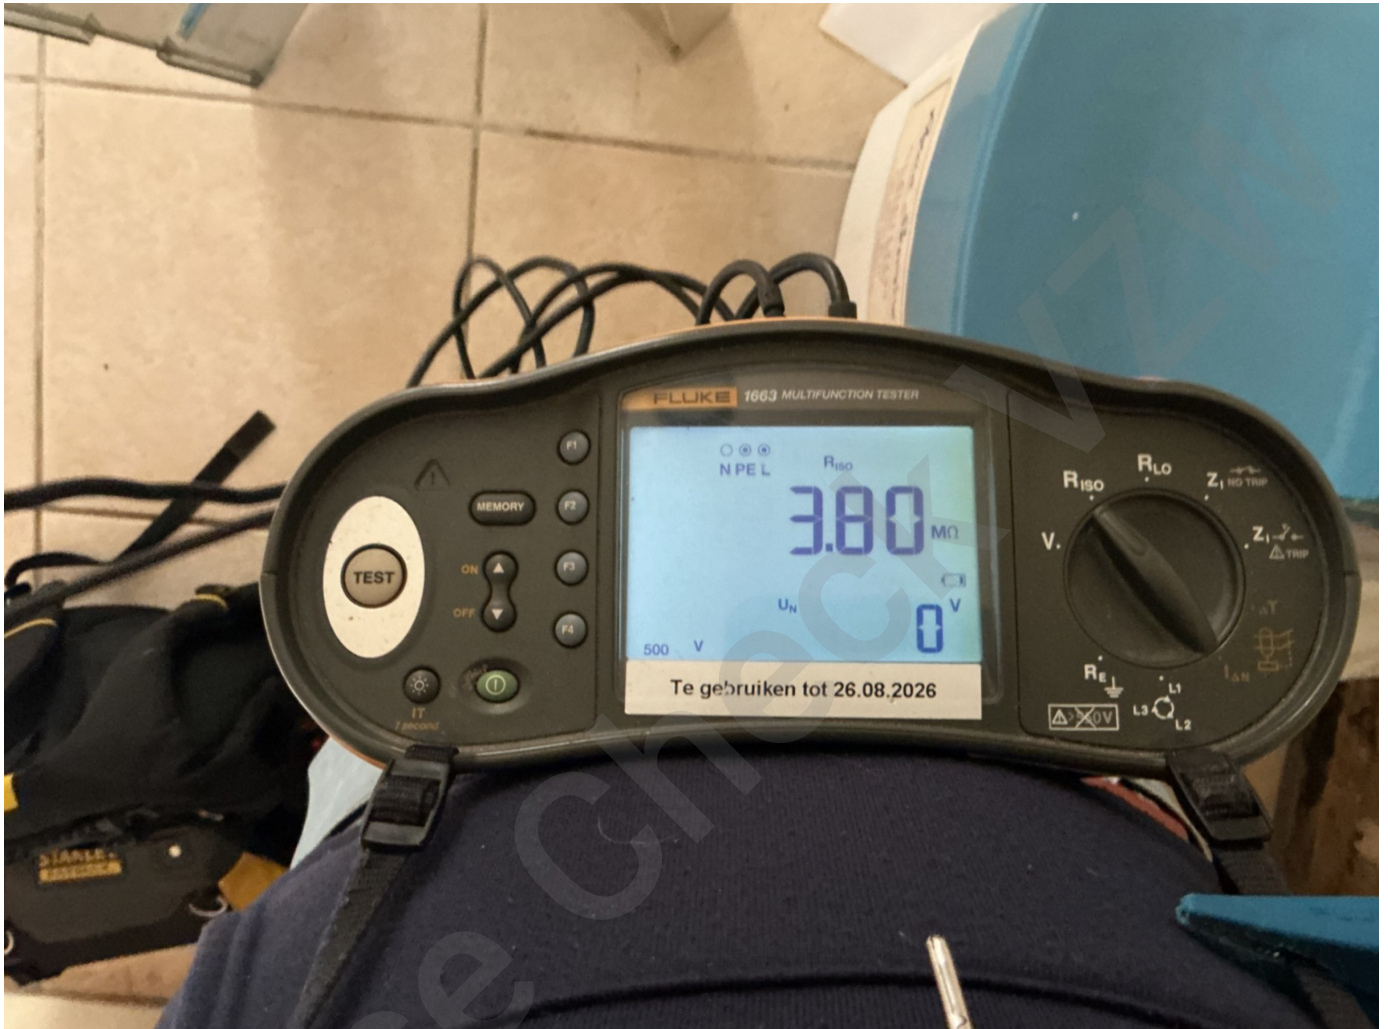
## Metingen

Minimale isolatieweerstand: 3,80 MΩ

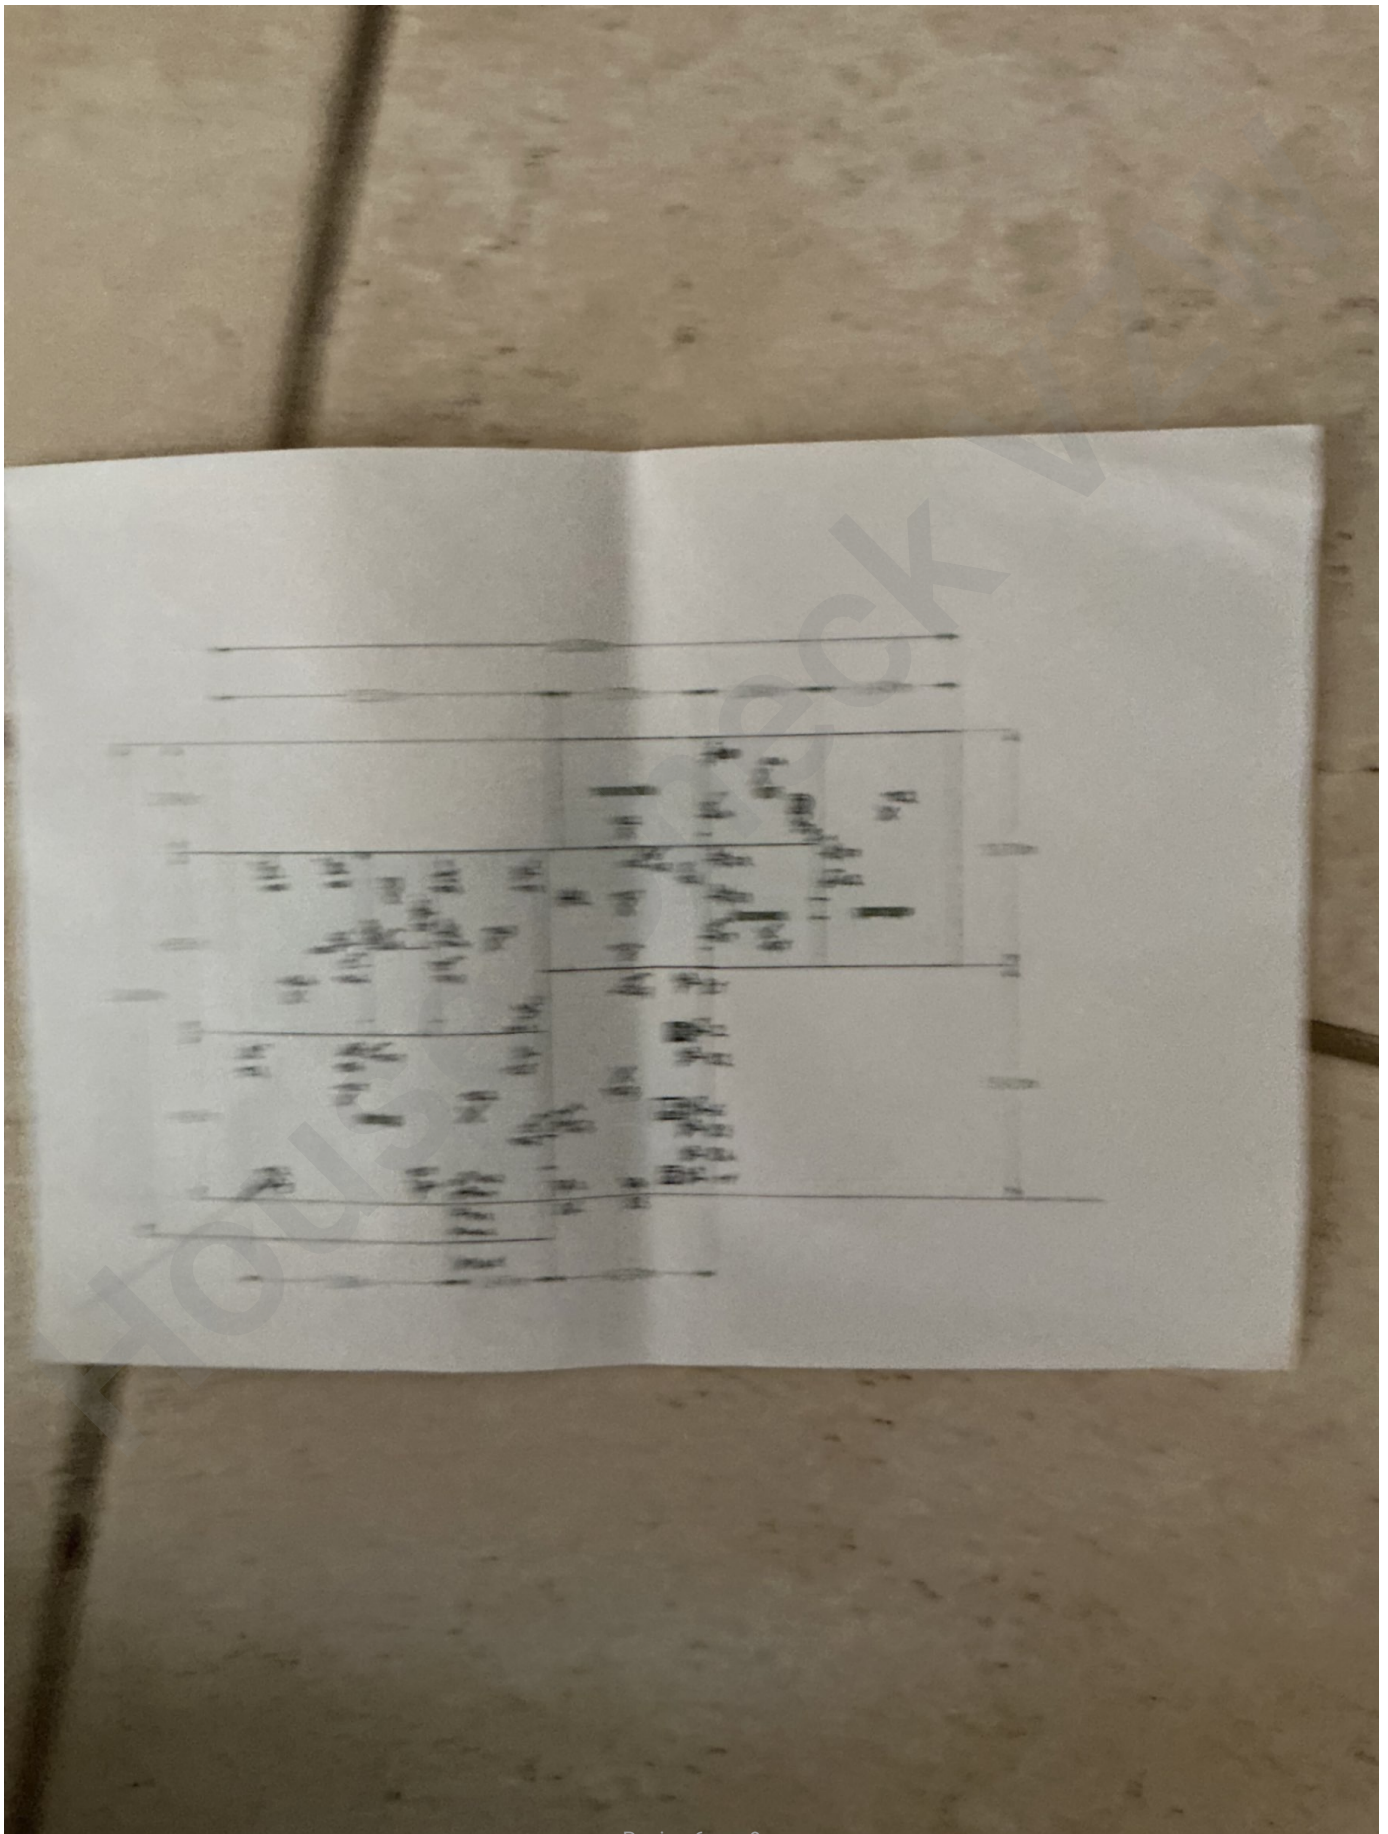
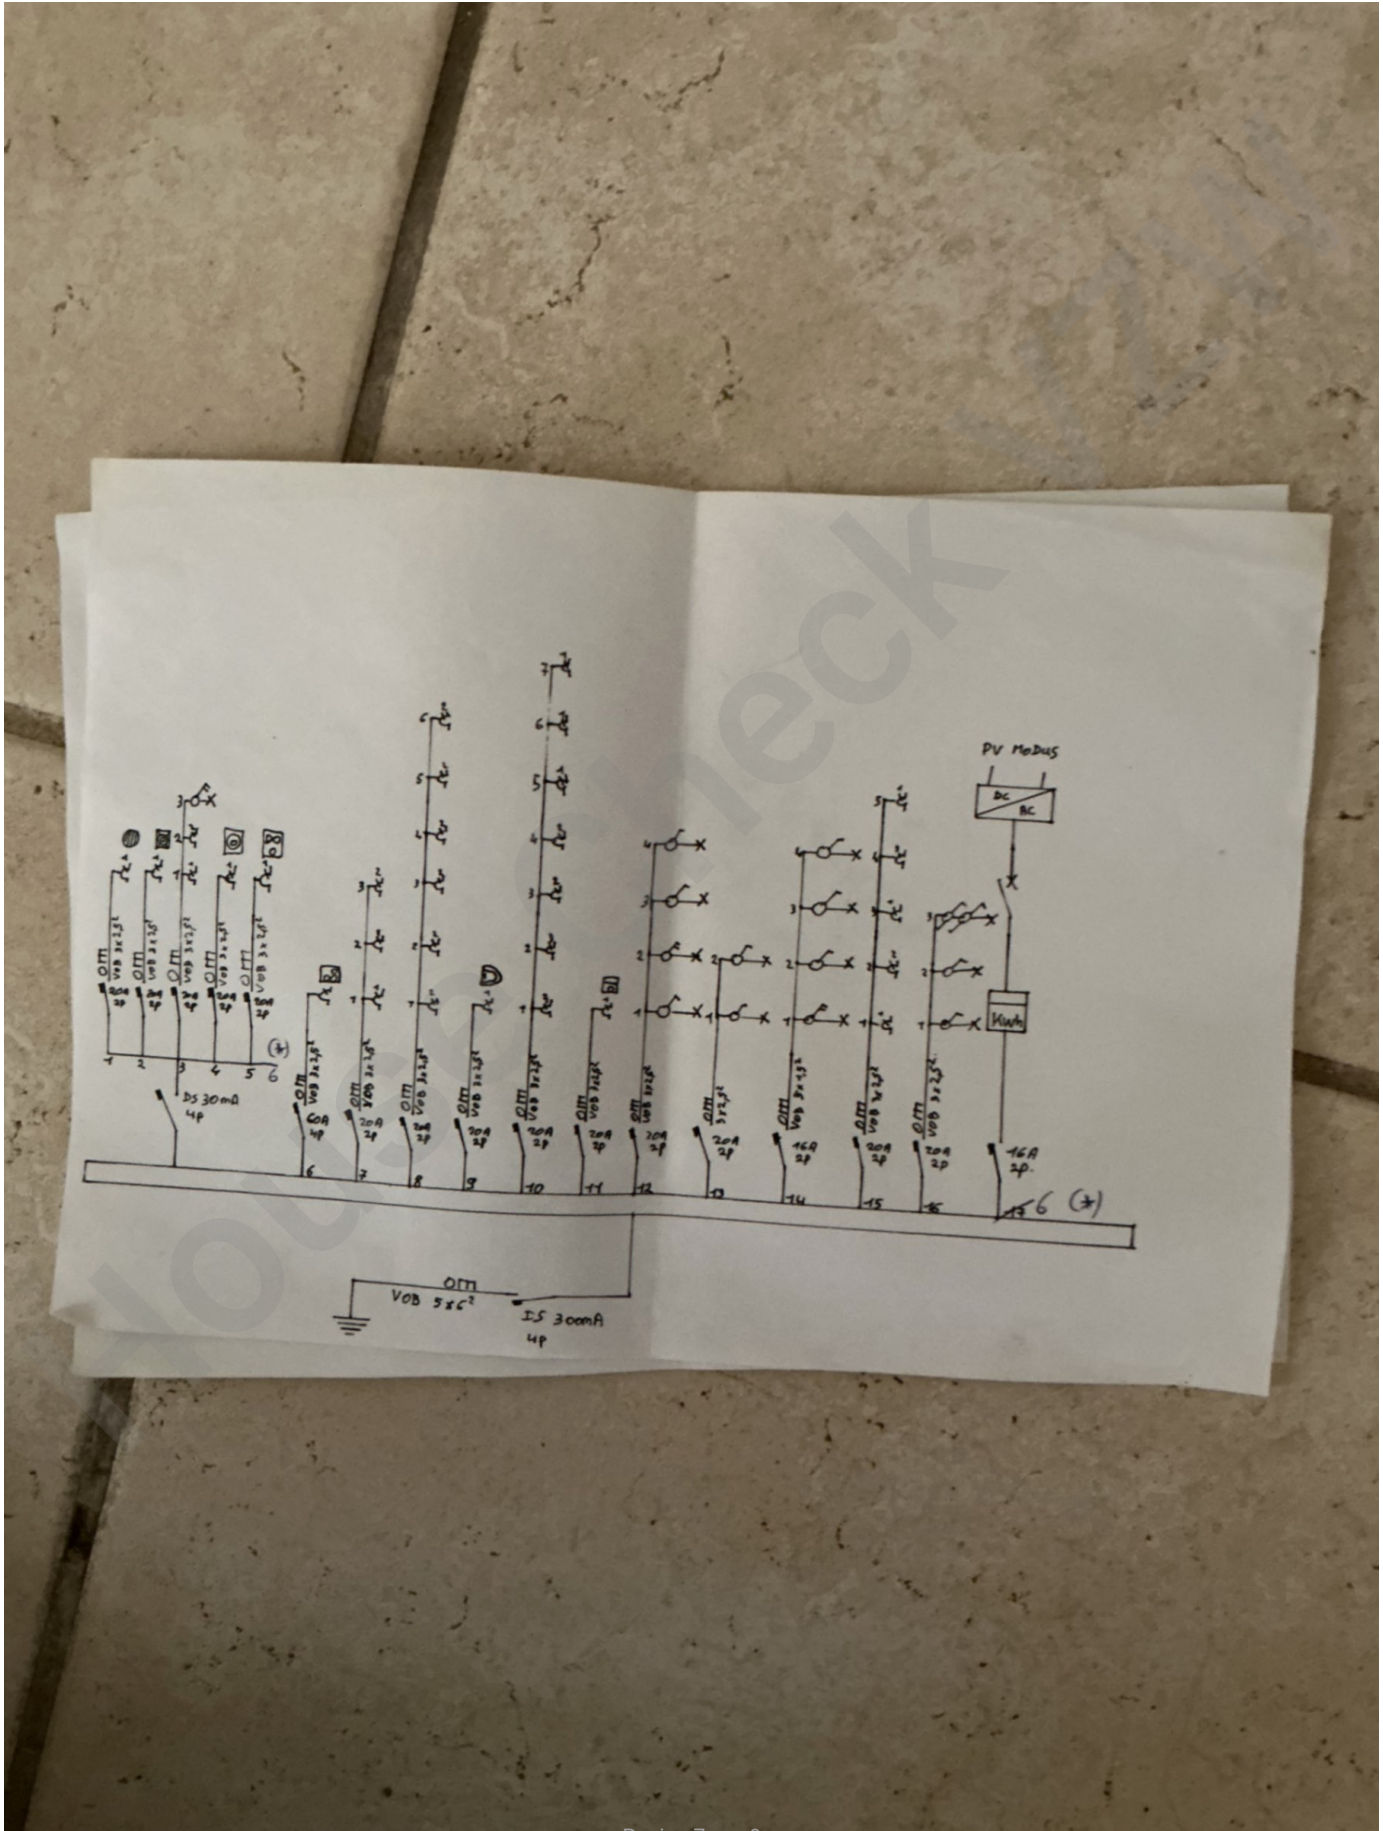
## Eendraadschema en situatieplan

- De schema's zijn niet aanwezig of niet correct. Wij kunnen niet uitsluiten dat er geen nieuwe inbreuken zullen zijn bij het voorleggen van de (nieuwe) schema's.
- De aarding kon niet worden gemeten, deze zal gecontroleerd worden tijdens de volgende inspectie.
- Bij een vernieuwing van de elektrische installatie, zullen de afwijkingen niet meer van toepassing zijn.
- Door gevolg te geven aan de hoger vermelde inbreuken, is het mogelijk dat er bij een volgend onderzoek bijkomende inbreuken aan het licht komen.
- Keuring gebaseerd op verkregen info van eigenaar/verantwoordelijk installatie.
