## Verslag van onderzoek / Rapport de contrôle

| Verslagnummer:<br>N° de rapport: | 16/2018/4/20/2 | Datum van bezoek:<br>Date de visite: | 20/04/2018 |
| Plaats van het onderzoek:<br>Lieu du contrôle: | Jozef Buyssestraat 9 - 9230 WETTEREN | | |
| Gebruikte interne procedure:<br>Procédure interne utilisée: | F-ELS270/HUIS1 (Conformiteitscontrole van 1 huis) | | |

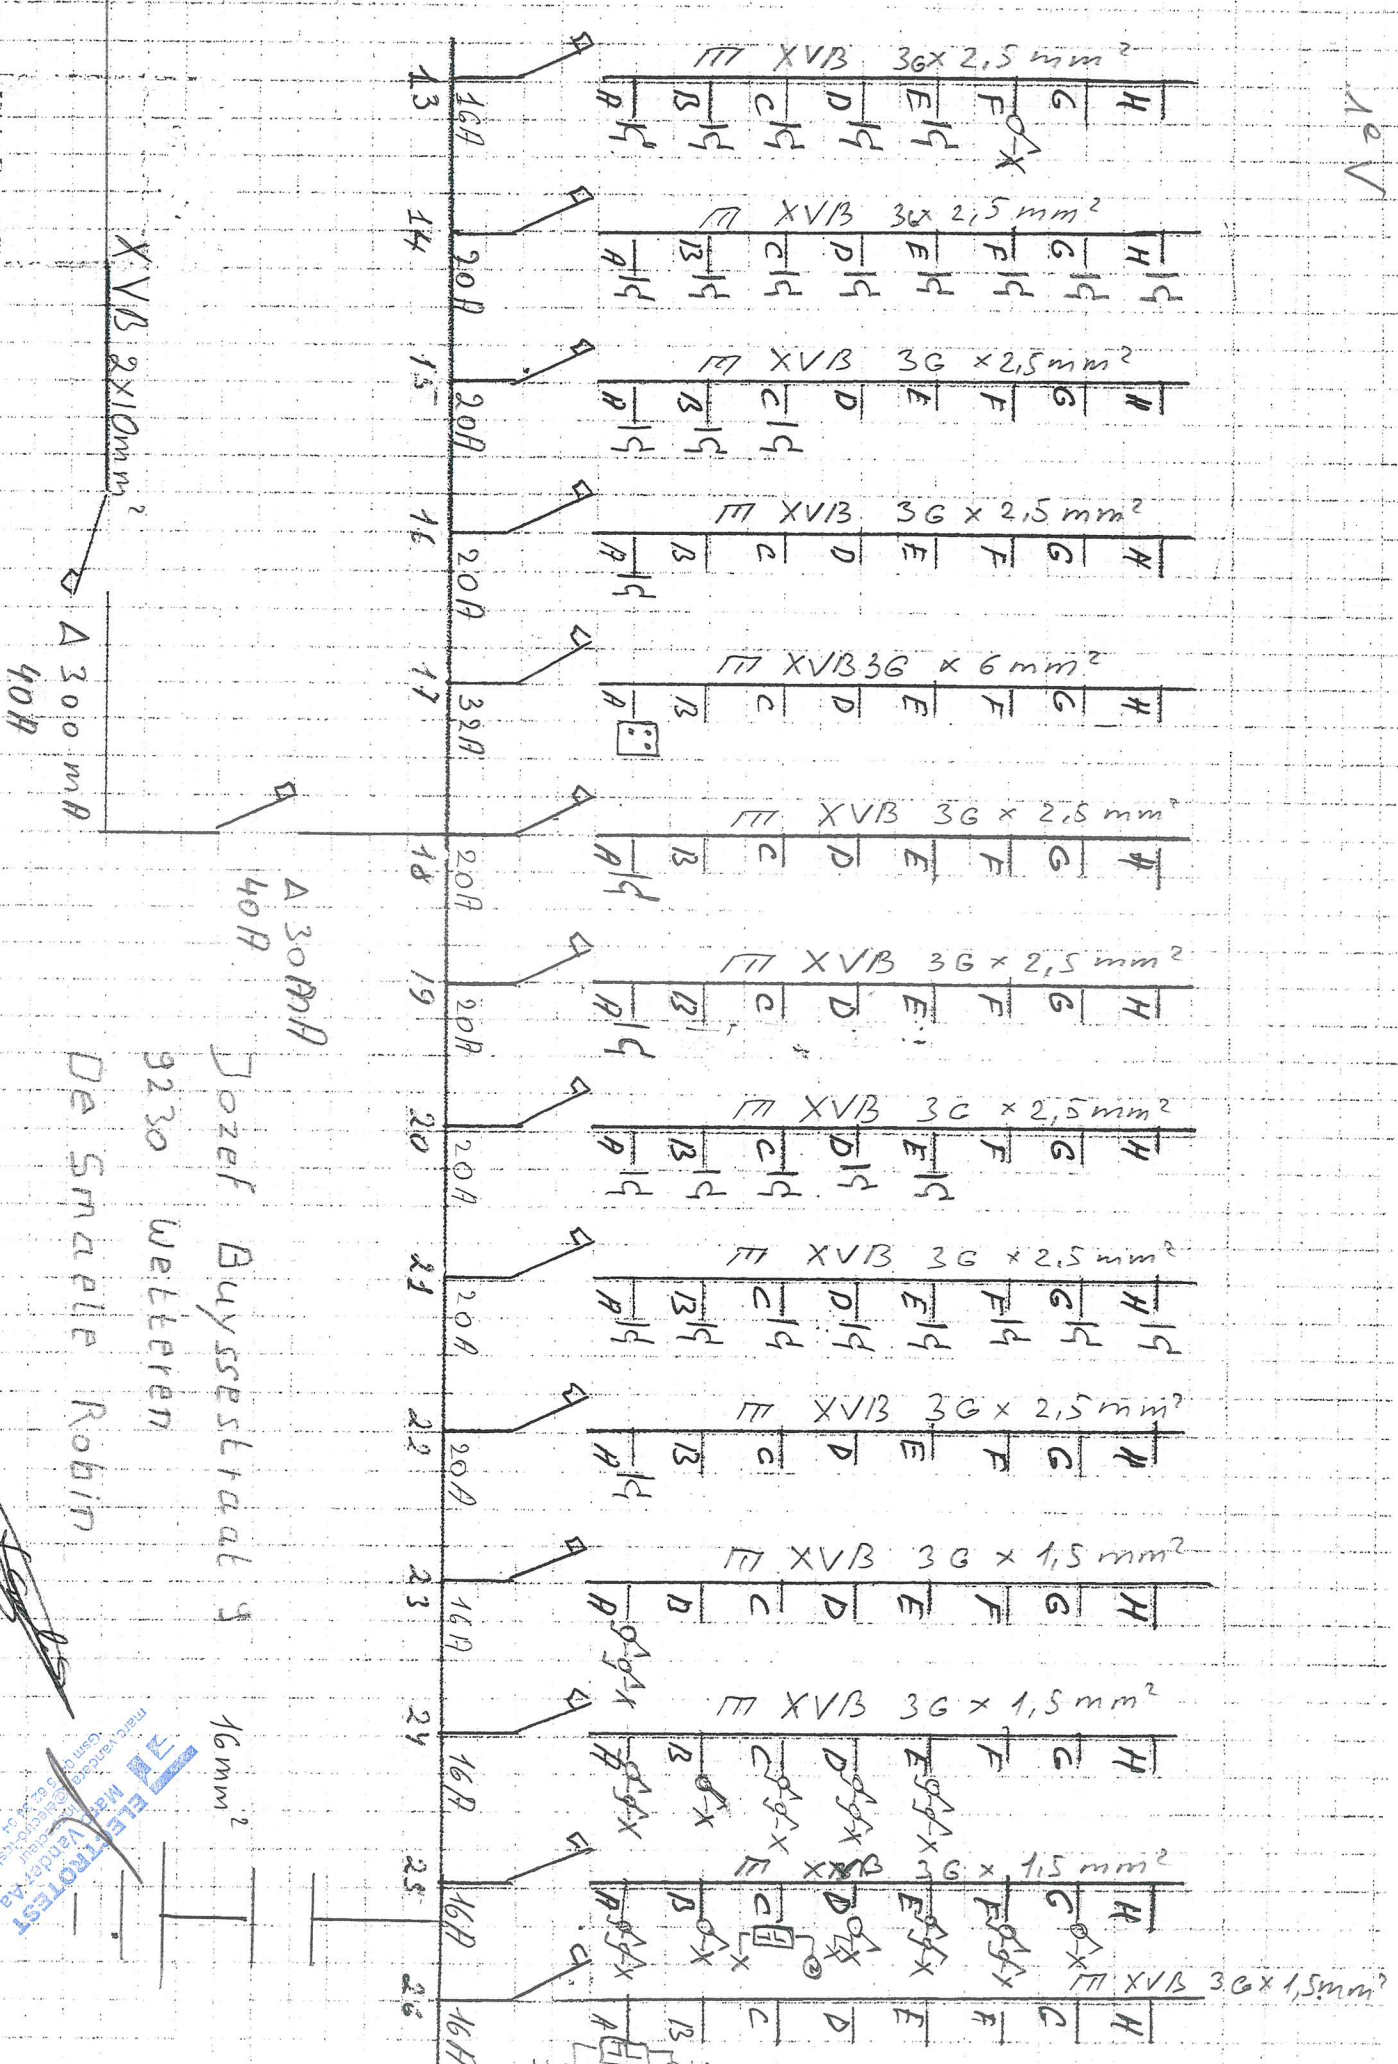
De Smalle Robin  
9230 Welteren  
Jozef Buyssestraat 3

XVB 2x10mm<sup>2</sup>

Δ 300 mH

40H

Δ 300 mH  
40H

16mm<sup>2</sup>
