## Keuringsverslag van een elektrische laagspanning- en zeer lage spanningsinstallatie

### NIET CONFORM

**Datum keuring:** 25/06/2026  
**ID-label:** Wijkmolenweg 15 EK

**Type :** woning

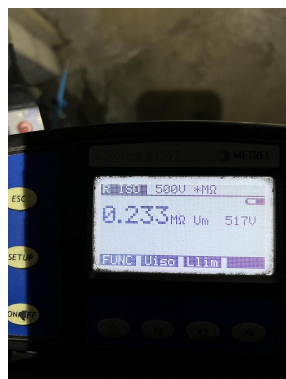
RE: - Ω

NOK

13.07 Een demontebaar aansluitstuk (aardingsonderbreker) dient aangebracht te worden in de aardgeleider teneinde de meting van de aardweerstand mogelijk te maken. (Boek 1 Onderafdeling 5.4.3.5.)
