## Rapport de contrôle d'installations électriques à basse et à très basse tension

RÉF: 131/2024/62693/01:1:1

DATE DU CONTRÔLE 18/04/2024 AGENT VISITEUR Regis Goma  
ADRESSE DU CONTRÔLE rue Mitoyenne 96B (étage Etage 1) - 4710 Lontzen TYPE DE CONTRÔLE Visite de contrôle vente ancienne installation (8.4.2.)

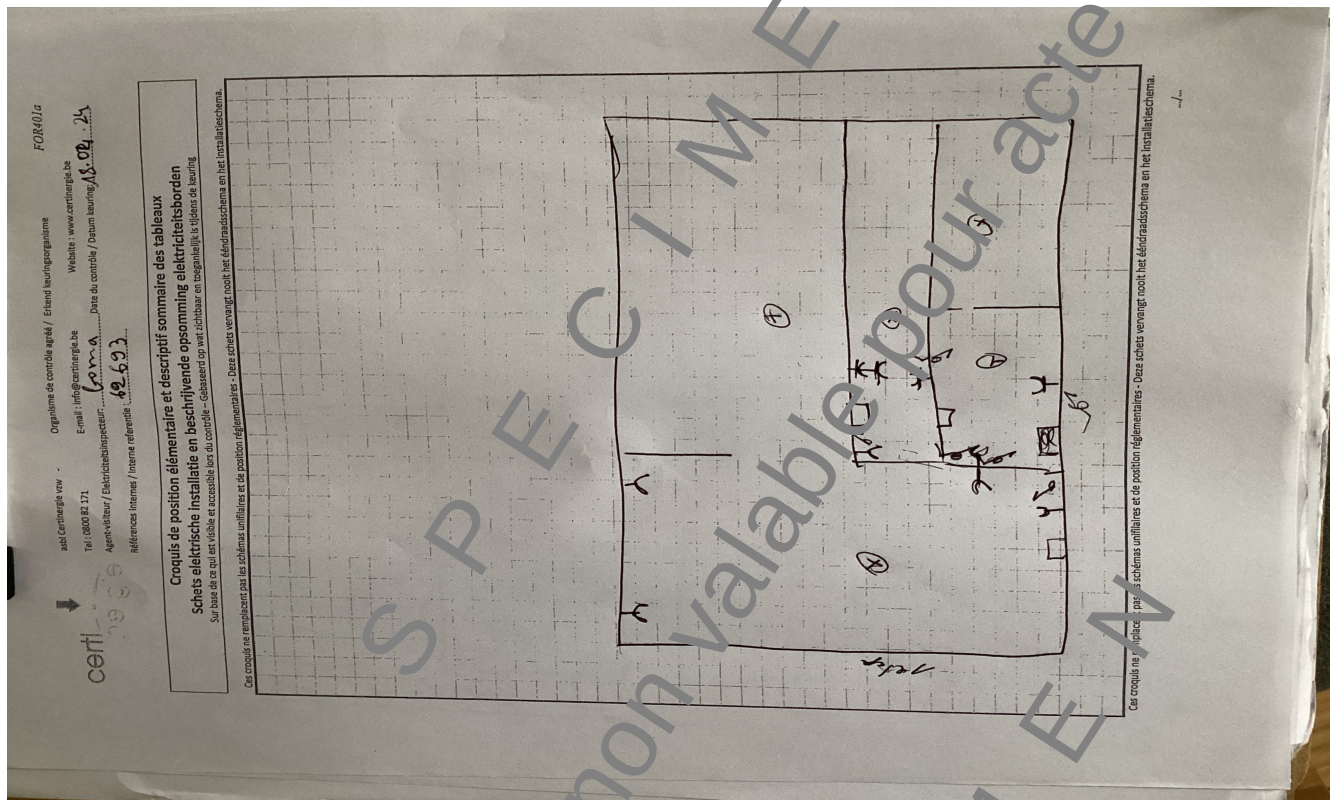
#### Croquis de position élémentaire et descriptif sommaire des tableaux

sur base de ce qui est visible et accessible lors du contrôle

Note : ces croquis ne remplacent pas les schémas unifilaires et de position réglementaires
