Energieprestatiecertificaat

Residentiële eenheid

Sint-Pietersnieuwstraat 36 bus 0201, 9000 Gent

certificaatnummer: 20260616-0003895070-RES-1

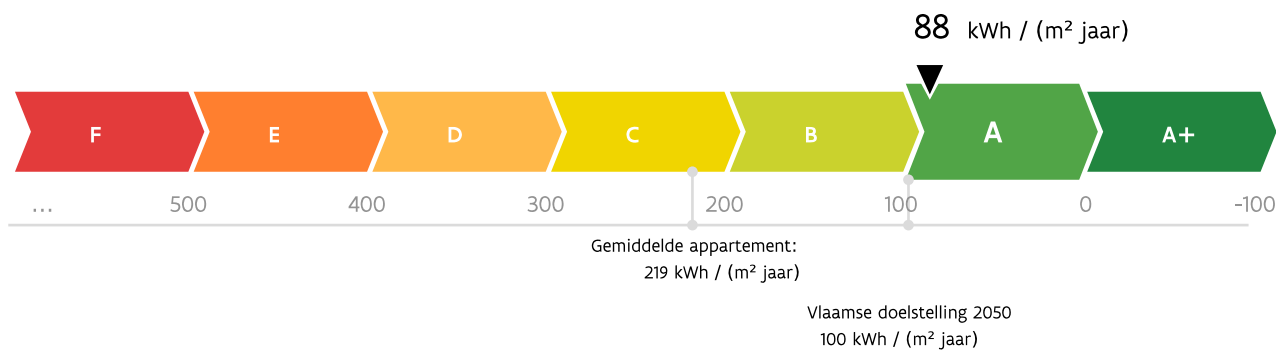
Energie label

De energiescore en het energielabel van dit appartement zijn bepaald via een theoretische berekening op basis van de bestaande toestand van het gebouw. Er wordt geen rekening gehouden met het gedrag en het werkelijke energieverbruik van de (vorige) bewoners. Hoe lager de energiescore, hoe beter.

Uw energielabel:

88 kWh/(m² jaar)

A

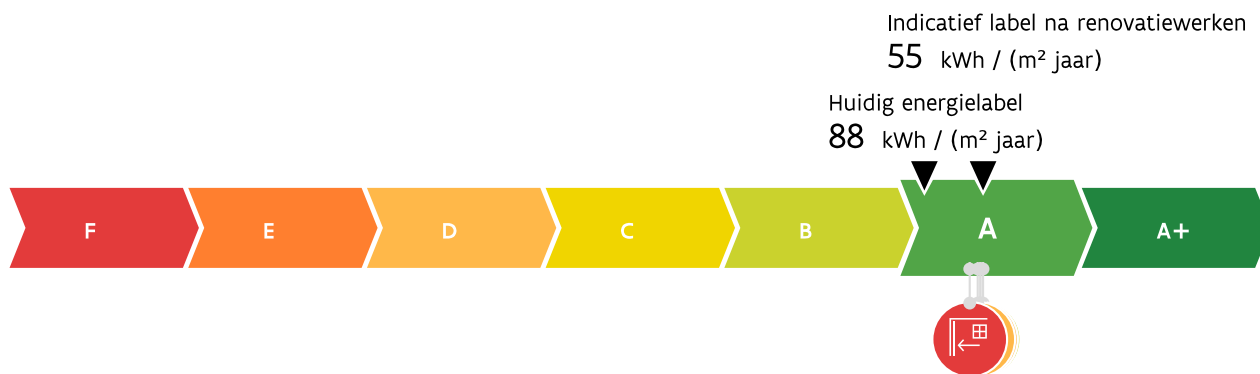
Energie label na uitvoering van de aanbevelingen

Als u beslist om uw appartement stapsgewijs te renoveren in de hierboven gesuggereerde volgorde, geeft de onderstaande energieschaal een overzicht van waar uw appartement zich na elke stap zal bevinden op de energieschaal. Verandert u de volgorde, dan verandert ook de impact van elke maatregel. Dat kan hier niet weergegeven worden.

Bij de plaatsing van een installatie op zonne-energie zal het energielabel nog verder verbeteren.
