## 01 / 06 Synthese van de controle

**Elektrische installaties op laagspanning en zeer lage spanning**

Sint-Annastraat 25, 9500 Geraardsbergen

## 01 Verdeelbord

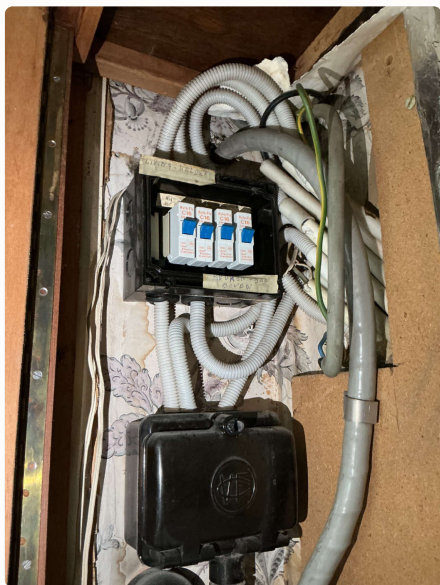
VERDEELBORD

- 8.2.1 Contactdozen zonder aardingscontact in bestaande oude delen (< vóór oktober 1981) zijn niet beveiligd door een algemene of bijkomende differentieelstroombeschermingsinrichting van ten hoogste 30mA.

- 5.3.5.5 De houder van de beveiliging is niet voorzien van aangepaste kalibreerelementen.
- 5.2.9.3 De geleiders van het type VOB moeten in daarvoor bestemde buizen geïnstalleerd worden; plaatsing in kabelgoten is enkel toegelaten indien deze volle wanden hebben en een deksel dat enkel met een werktuig kan worden geopend.

- 4.2.4.3 Een afzonderlijke differentieelschakelaar met een gevoeligheid van 30 mA voorzien voor badkamer, wasmachine, afwasmachine en/of droogkast en gelijkaardige toestellen.

- 5.3.5.2 Contactdozen conform NBN C61-112 voorzien met aardingscontact en kinderbeveiliging.
- 4.2.3.4 Een algemene differentieelschakelaar voorzien met een nominale stroomsterkte van minstens In = 40A, een maximale gevoeligheid van 300mA, type A en een verzegelingsinrichting.

1.4.1.2 Het elektrische materiaal is te bevestigen volgens de regels van het goed vakmanschap.

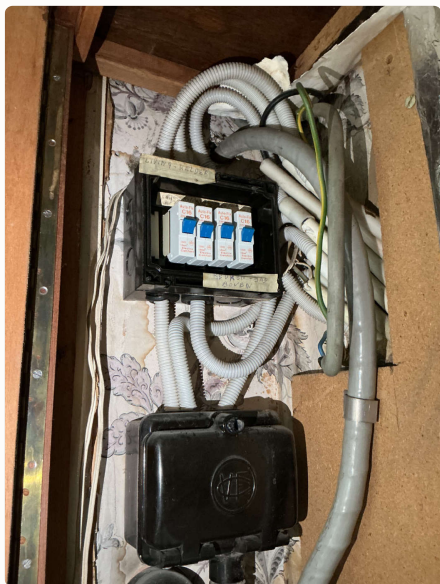
1

Schakelbord
