## Elektrische installaties op laagspanning en op zeer lage spanning (Boek 1 - KB 8/09/2019) - Algemene Directie Energie

📍 Plaats van de inspectie: LEENSTRAAT 13, 9860 OOSTERZELE

📄 Inspectietype: Periodieke Inspectie (6.5)

**BESLUIT: NIET CONFORM**

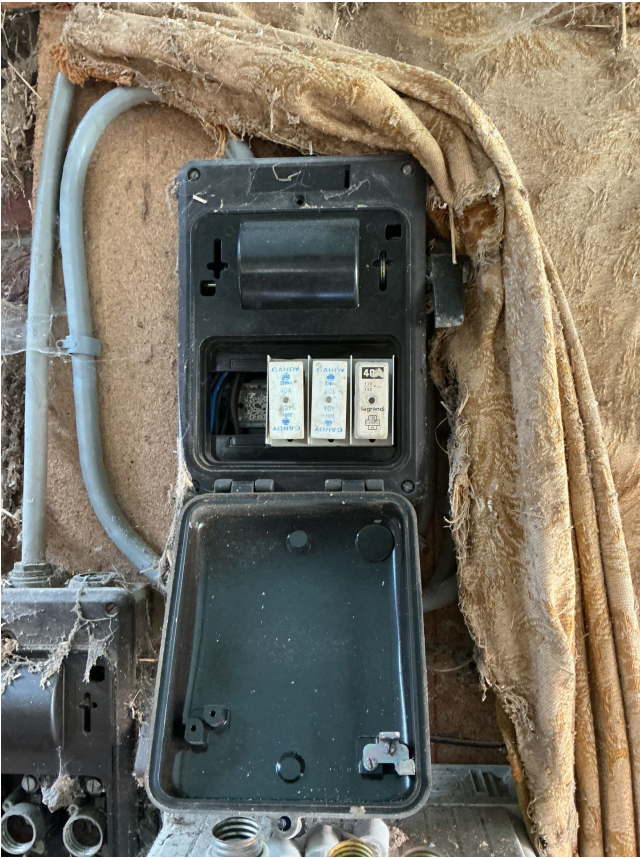
| Label | Foto |
|---|---|
| Bord 1. | |

| Beschrijving van de Installatie | Bord 1.<br>3 x smeltzekeringen 40A.<br><br>Bord 2.<br>8 x smeltzekeringen. |
