IDENTIFICATION DE L'HABITATION

Adresse Avenue du Roi Albert, 110
1082 Berchem-Sainte-Agathe

Maison unifamiliale maison

Surface brute 337 m²

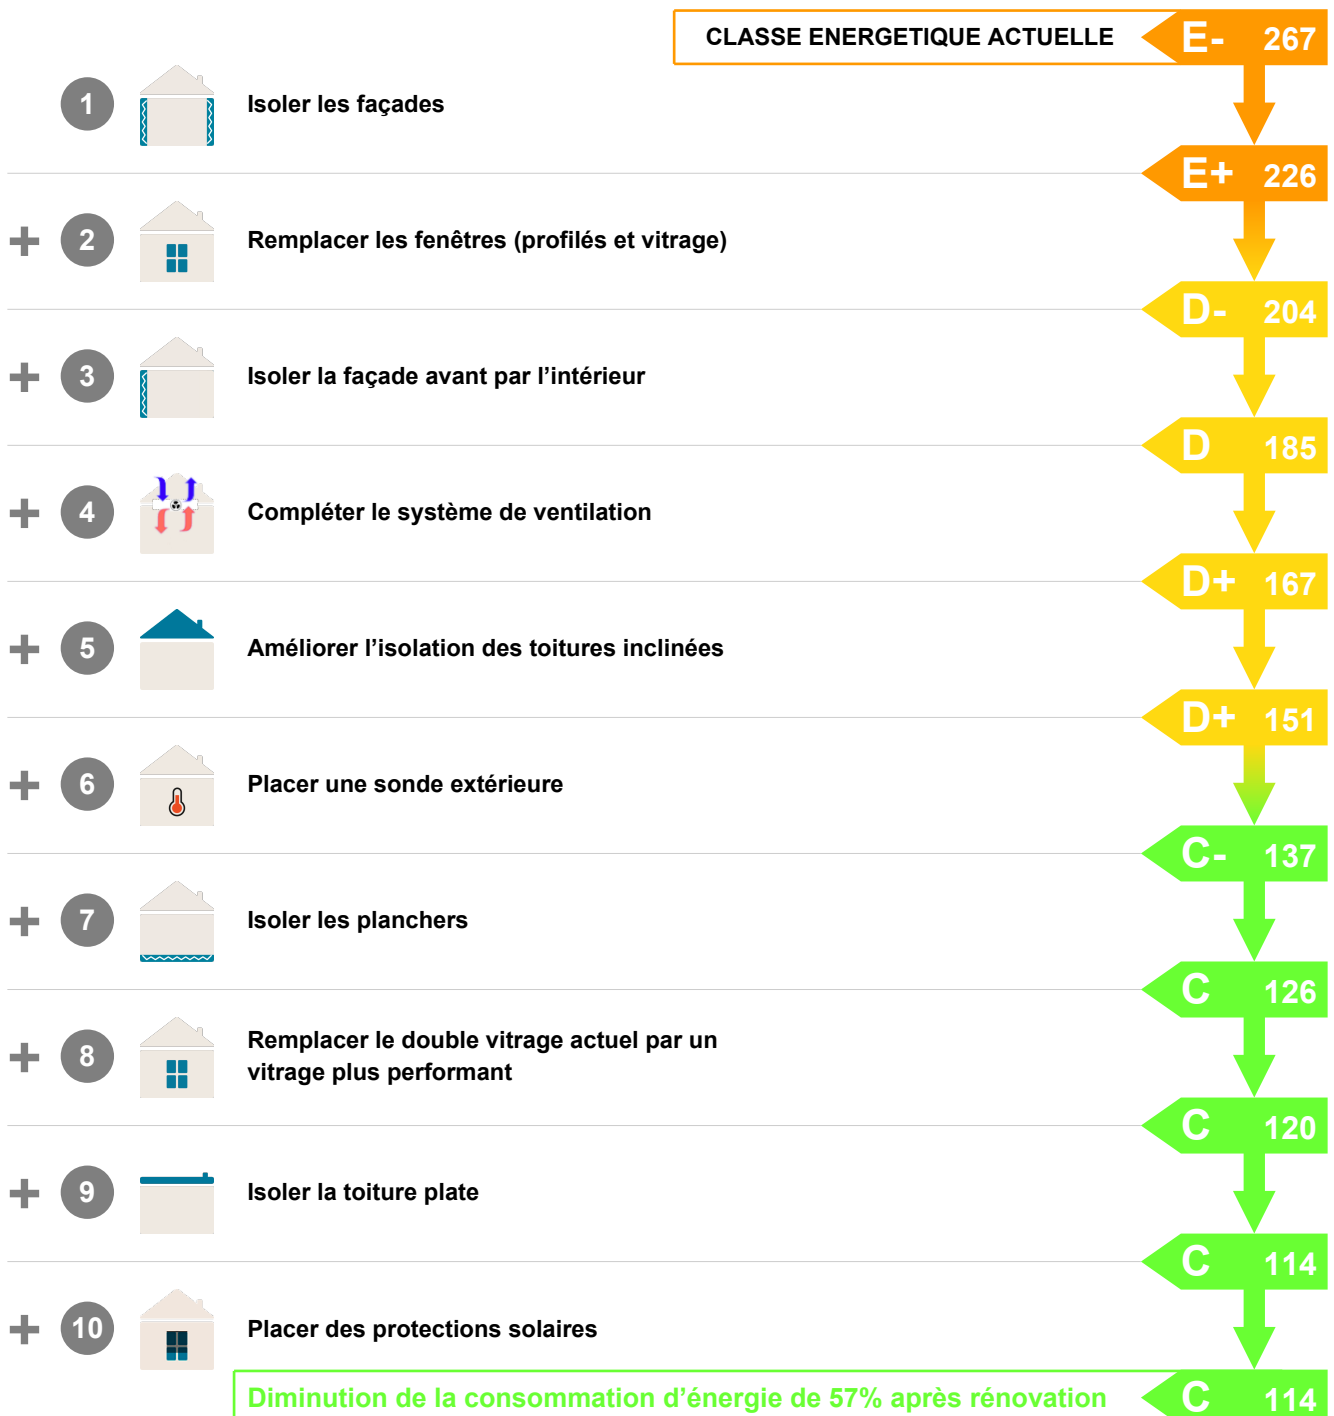
Scénario de rénovation recommandé

Le scénario de rénovation proposé ci-dessous reprend l'ensemble des recommandations de travaux et présente les économies d'énergie réalisées. Les recommandations sont classées par ordre d'économie en énergie primaire. La 1ère recommandation est donc celle qui permet d'améliorer le plus la performance du logement. Le résultat présenté à la fin du scénario est obtenu si tous ces travaux ont été réalisés. L'ordre des travaux n'est évidemment pas obligatoire. Le propriétaire est libre d'adapter ce scénario en fonction de ses besoins.

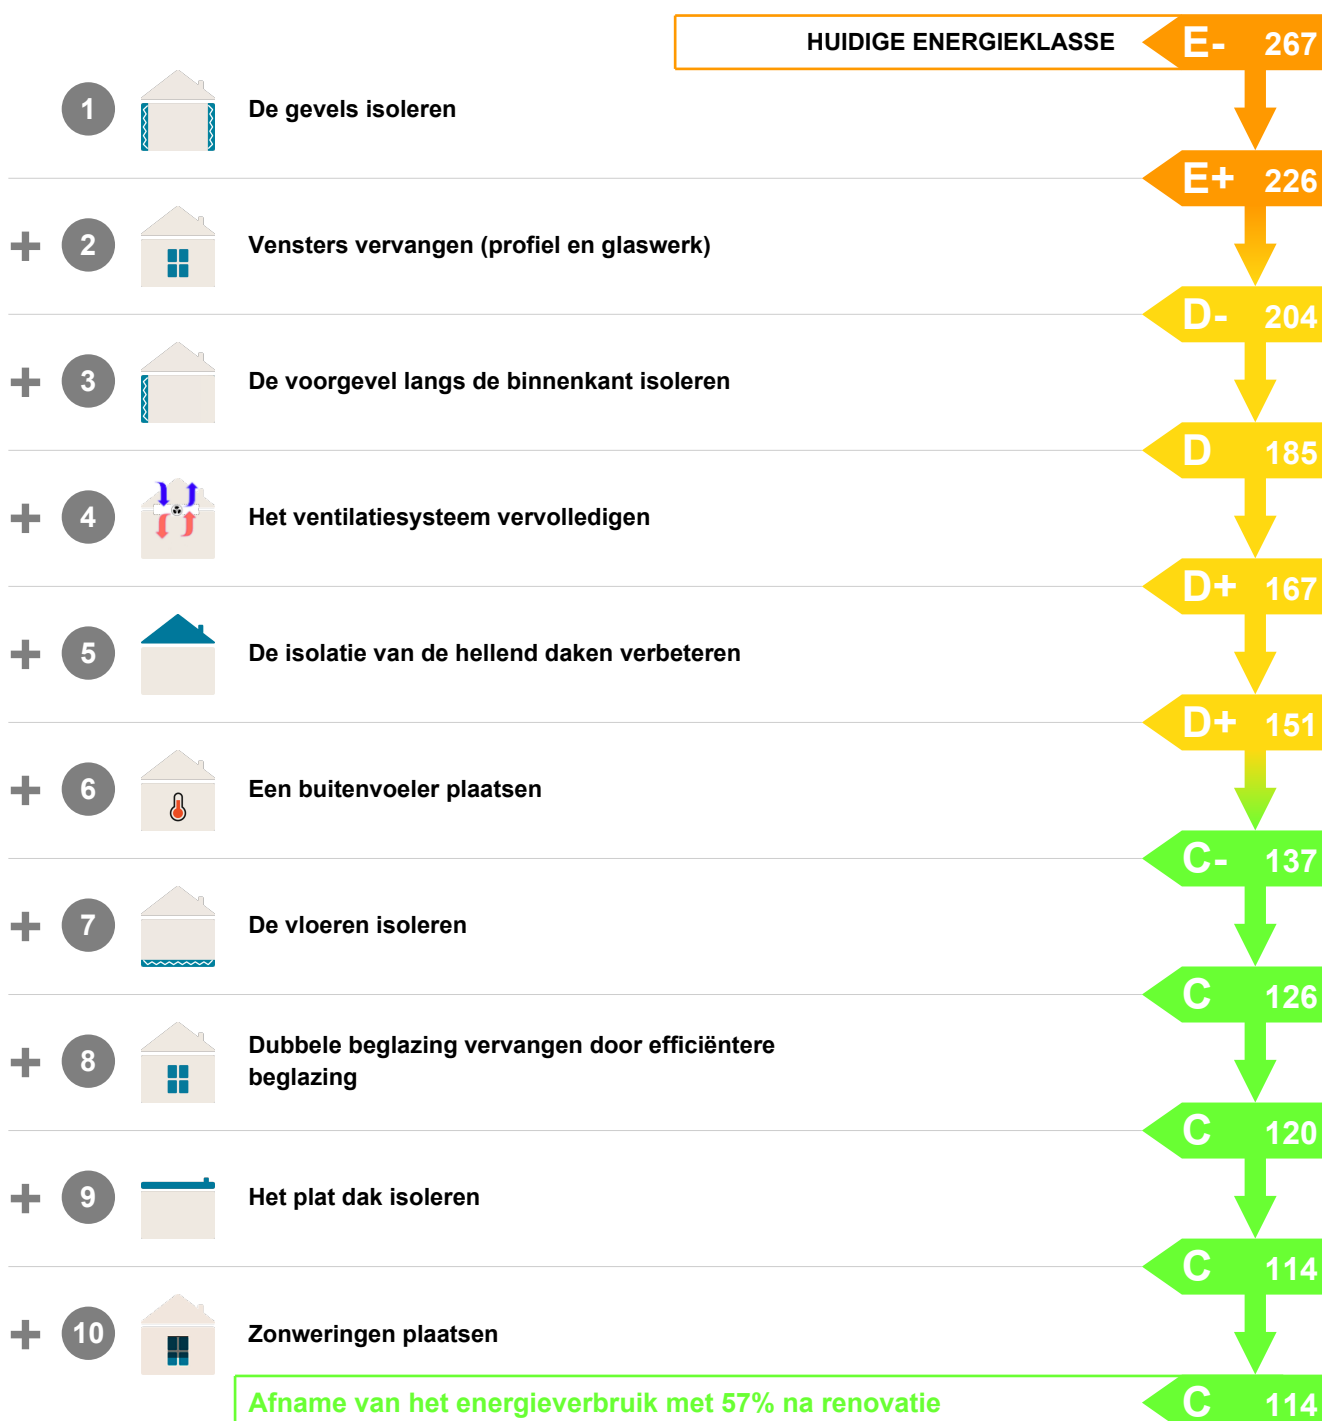
Aanbevolen renovatiescenario

Het hieronder getoonde renovatiescenario omvat alle aanbevolen werkzaamheden en toont de gerealiseerde energiebesparingen. De aanbevelingen zijn gerangschikt in volgorde van primaire energiebesparing. De eerste aanbeveling is de aanbeveling die de prestaties van de woning het meeste verbetert. Het resultaat op het einde van het scenario wordt behaald wanneer al deze werkzaamheden worden uitgevoerd. De volgorde van de werken is uiteraard niet verplicht. De eigenaar is vrij om dit scenario aan te passen aan zijn behoeften.
