## CONFORMITEITSATTEST CONTROLE RESERVOIRS VOOR STOOKOLIE VOOR VERWARMING

Uitvoeringsadres: **Mimosalaan 14, 3190 - Boortmeerbeek (BE)**

Ingedeeld: **Niet ingedeeld** | Wand: **Enkel** | Plaats: **Ondergronds** | Vorm: **Cilinder** |  
Materiaal: **Staal** Inhoud: **Andere: 5300 L** | Jaar plaatsing: **<1995**

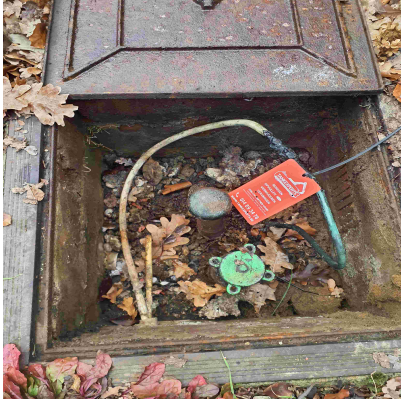
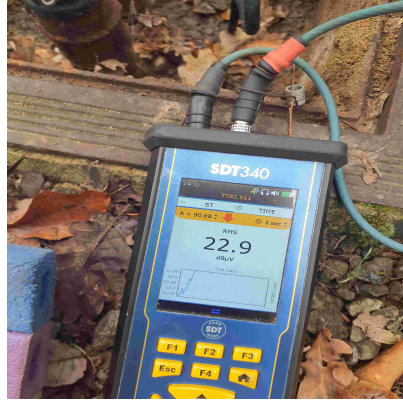
TOEGEVOEGDE FOTO'S

Aanwezig: **Ja** | Algemene staat put: **NOK** | Dichtheid put: **NOK**  
Vervuiling in put: **OK** | Deksel put: **OK**

Vulbuis: **NOK** | Ontluchting: **OK**  
Aanvoerleiding: **OK** | Terugvoerleiding: **AANWEZIG** | Filter: **OK**

Watermeting: **1 CM** | Gemeten olie: **60 CM**  
Onderdruk TESTO: **58 mBAR** | Behaalde druk: **OK** | Ultrasoon SDT: **NOK**

- - ultrasoon nok boven vloeistof, tank niet dicht in toezichtspuit door slechte staat overvulbeveiliging

**De tank mag niet meer gevuld worden.**
