## Controlebezoek - Periodiek [Hfst 6.5]

Verslagnummer:  
33/13112025/53159/60591/1

Inspectie adres: Kwadestraat 107B, 8560  
Gullegem (België)  
Type: Controlebezoek - Periodiek [Hfst 6.5]

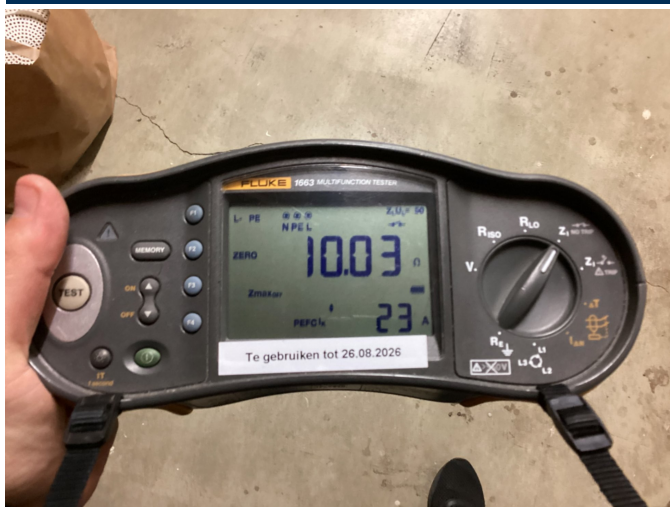
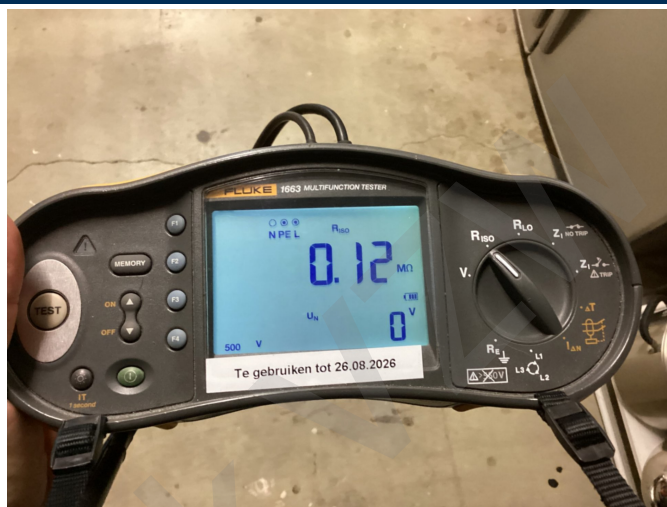
## Metingen

EAN:  
Teller nr: 43564867  
Dagindex: 76855  
Nachtindex: -  
Aardingsweerstand: 10,03 ohm(mli)  
Minimale isolatieweerstand: 0,12 MΩ
