Energieprestatiecertificaat

Residentiële eenheid

Pannenhuisstraat 94 bus 1, 2500 Lier

certificaatnummer: 20260129-0003786850-RES-1

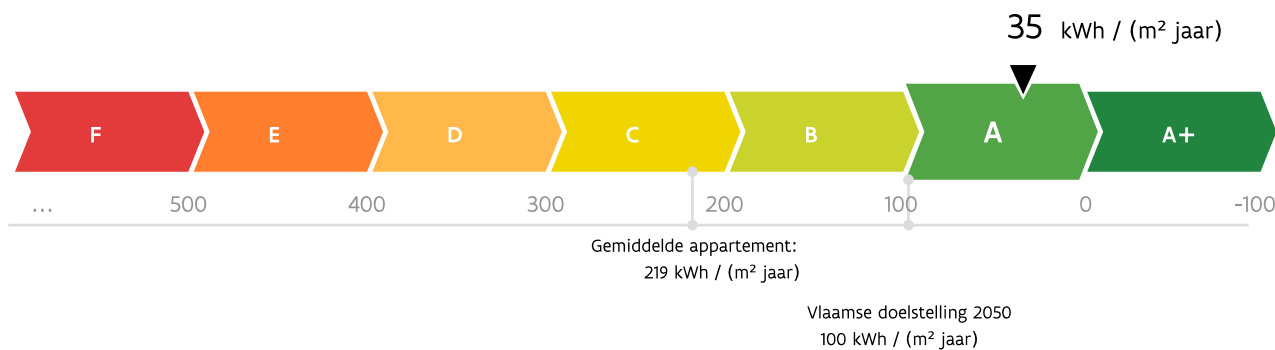
Energie label

De energiescore en het energielabel van dit appartement zijn bepaald via een theoretische berekening op basis van de bestaande toestand van het gebouw. Er wordt geen rekening gehouden met het gedrag en het werkelijke energieverbruik van de (vorige) bewoners. Hoe lager de energiescore, hoe beter.

Uw energielabel:

35 kWh/(m² jaar)

A

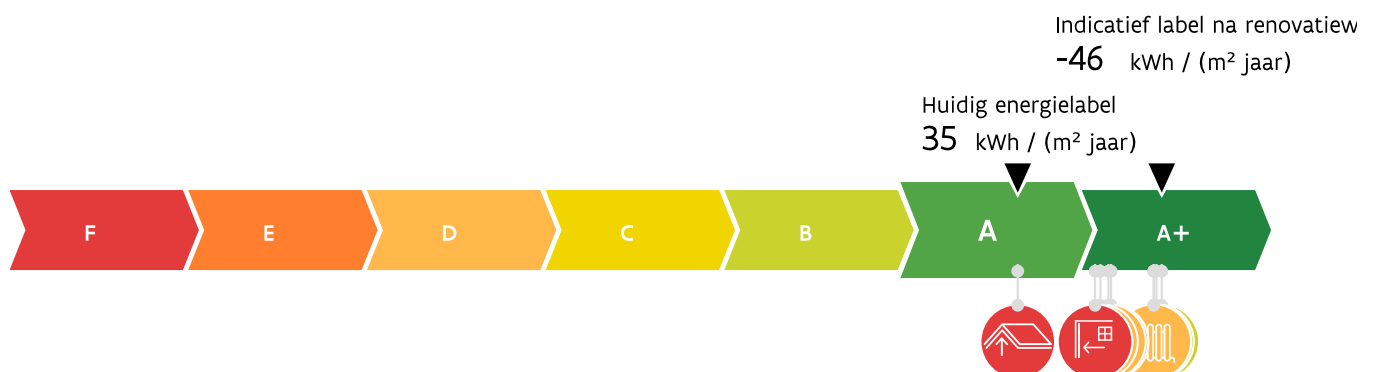
Energie label na uitvoering van de aanbevelingen

Als u beslist om uw appartement stapsgewijs te renoveren in de hierboven gesuggereerde volgorde, geeft de onderstaande energieschaal een overzicht van waar uw appartement zich na elke stap zal bevinden op de energieschaal. Verandert u de volgorde, dan verandert ook de impact van elke maatregel. Dat kan hier niet weergegeven worden.

Bij de plaatsing van een installatie op zonne-energie zal het energielabel nog verder verbeteren.
