Energieprestatiecertificaat

Residentiële eenheid

Visésteenweg 161 bus 3, 3770 Riemst

certificaatnummer: 20250810-0003661942-RES-1

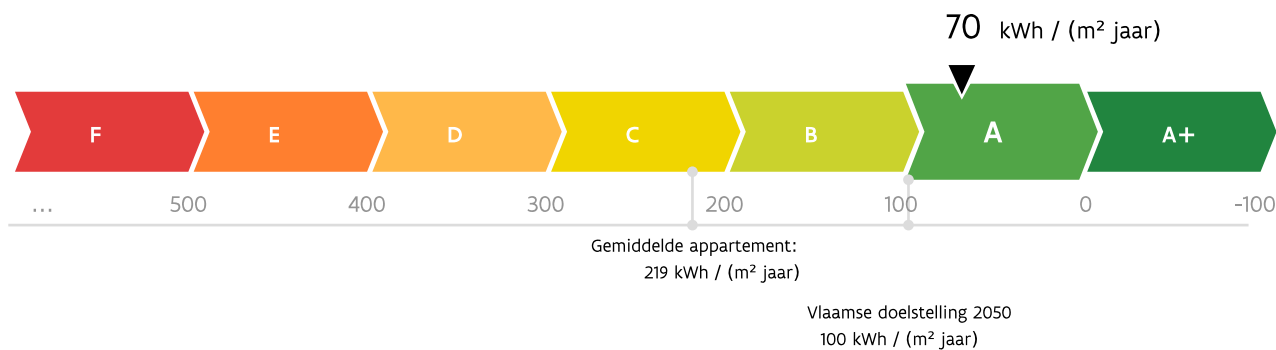
Energie label

De energiescore en het energielabel van dit appartement zijn bepaald via een theoretische berekening op basis van de bestaande toestand van het gebouw. Er wordt geen rekening gehouden met het gedrag en het werkelijke energieverbruik van de (vorige) bewoners. Hoe lager de energiescore, hoe beter.

Uw energielabel:

70 kWh/(m² jaar)

A

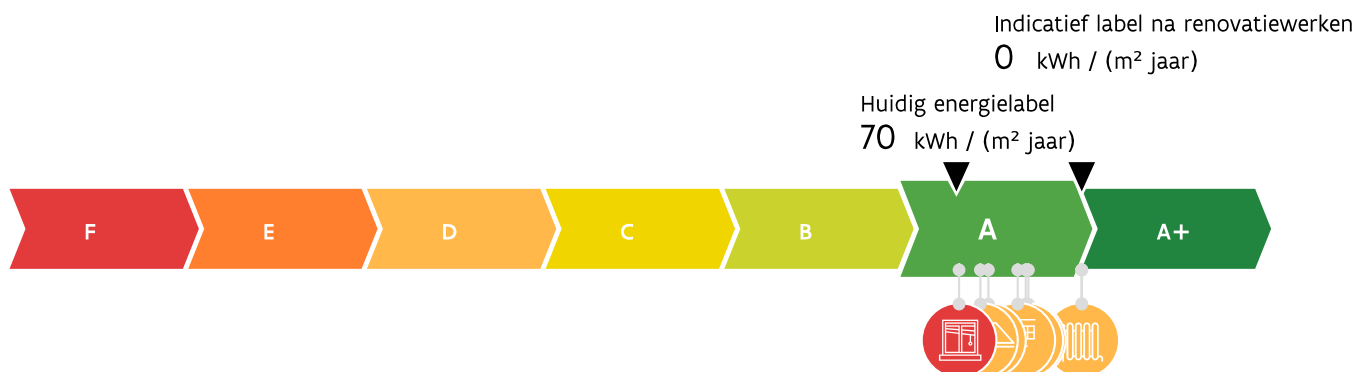
Energie label na uitvoering van de aanbevelingen

Als u beslist om uw appartement stapsgewijs te renoveren in de hierboven gesuggereerde volgorde, geeft de onderstaande energieschaal een overzicht van waar uw appartement zich na elke stap zal bevinden op de energieschaal. Verandert u de volgorde, dan verandert ook de impact van elke maatregel. Dat kan hier niet weergegeven worden.

Bij de plaatsing van een installatie op zonne-energie zal het energielabel nog verder verbeteren.
