# Asbestinventarisatetest

Edward Van Esbroeckstraat 9, 1840 Londerzeel

Attestnummer : 20260531-000084.000

**Niet-asbestveilig**

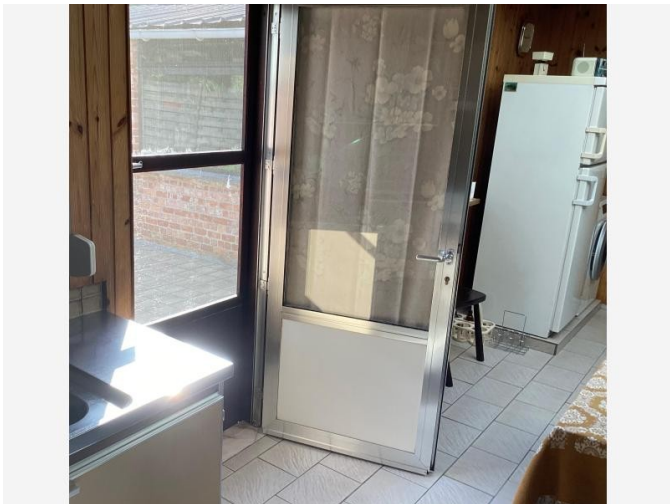
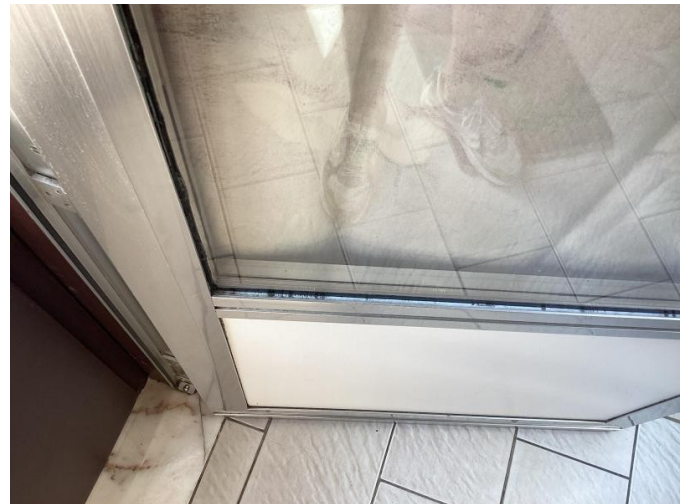
| Identificatiemethode | <p>De asbestdeskundige beoordeelt het materiaal als asbestverdacht en dus asbesthoudend, en dit zonder monstername.</p> <p>Motivatie: De monstername brengt andere schade aan dan schade die inherent is aan de monstername.</p> |
| Opmerking | De hoeveelheid is een zo nauwkeurig mogelijke opmeting. Hieraan kunnen evenwel geen rechten worden ontleend. |

- Eenvoudige handelingen: mag via doe-het-zelf of door werknemer(s) met opleidingsattest eenvoudige handelingen  
Deze toepassing kan door een aannemer die over een opleidingsattest eenvoudige handelingen beschikt of door een particulier (doe-het-zelf), verwijderd worden indien er geen verhoogd risico op vrijgave van asbestvezels (max. concentratie 0,01 vezels/cm<sup>3</sup> - CODEX Art. VI.3-54) ontstaat en de toepassing voorafgaand wordt gefixeerd/bevochtigd; de individuele elementen zonder machinale werktuigen (boormachine, slijpschijf, hogedrukreiniger,...) en zonder breken of gooien een voor een losgemaakt worden; en ten slotte dubbel en luchtdicht verpakt weggevoerd worden naar een erkend afvalpunt (recyclagepark).

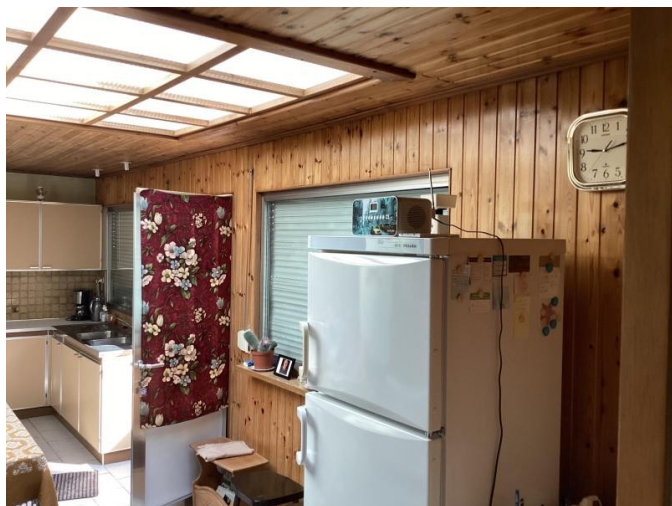
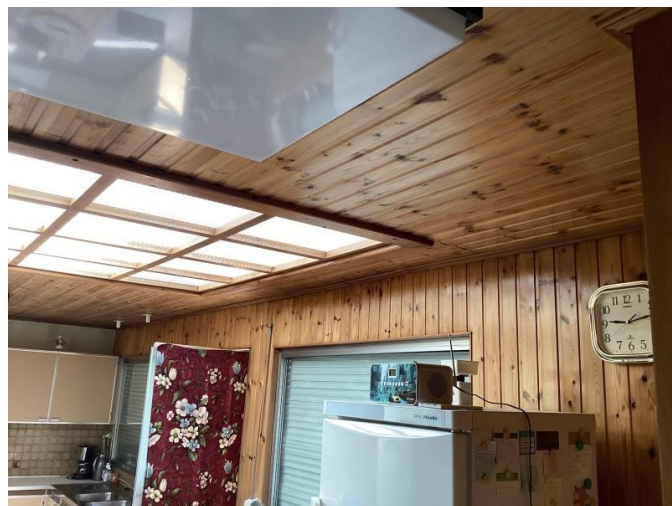
| Basis voor advies | De asbestdeskundige beoordeelt het materiaal als niet-asbestverdacht. |

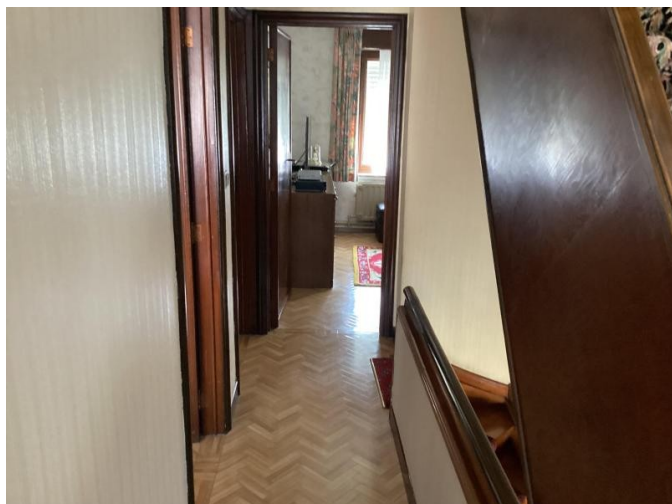
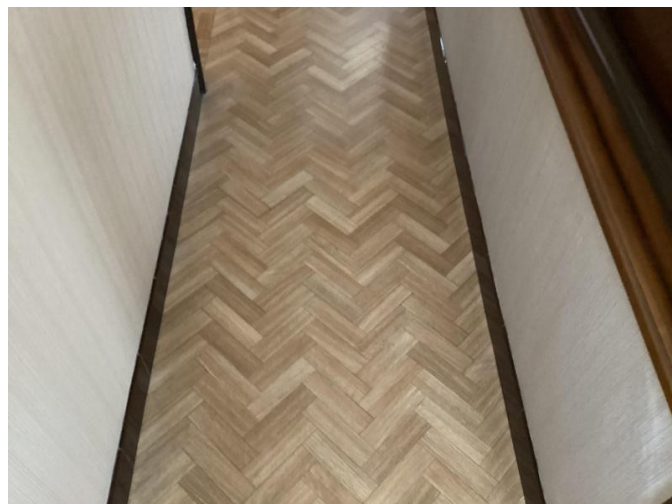
| Basis voor advies | De asbestdeskundige beoordeelt het materiaal als niet-asbestverdacht. |

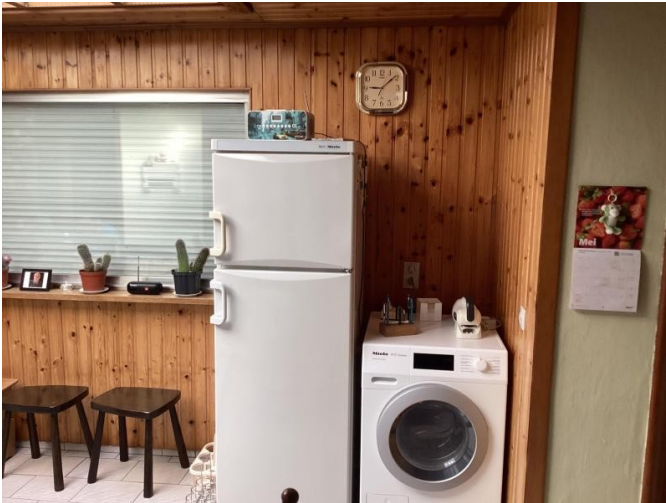
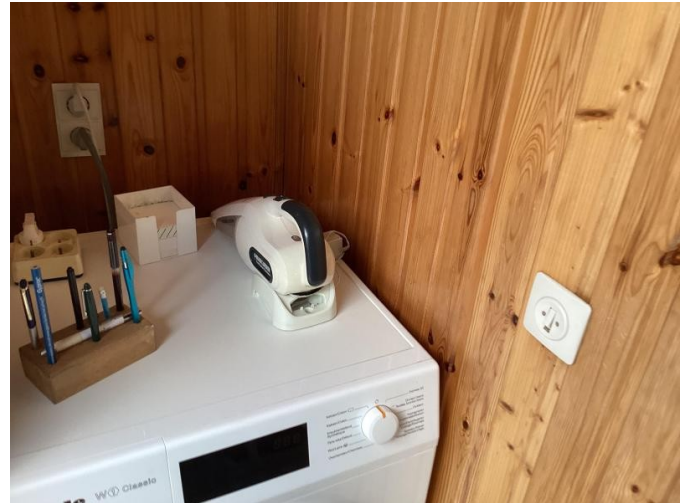
| Basis voor advies | De asbestdeskundige beoordeelt het materiaal als niet-asbestverdacht. |

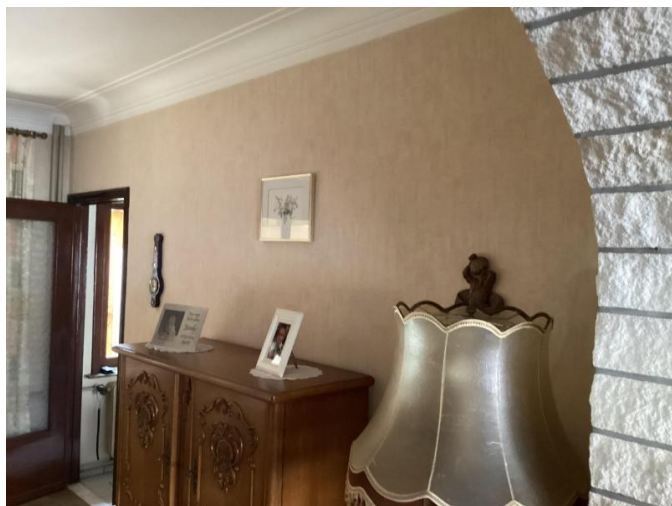
## Fiche 14: Molures

Geen asbest

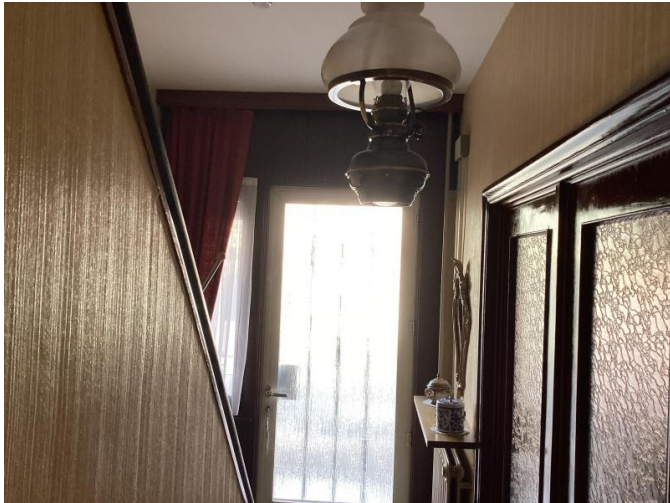
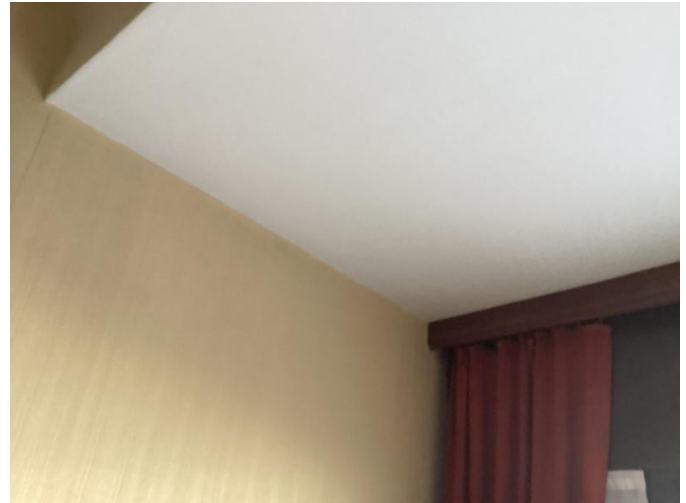
## Fiche 15: Pleisterwerk plafonds

Geen asbest

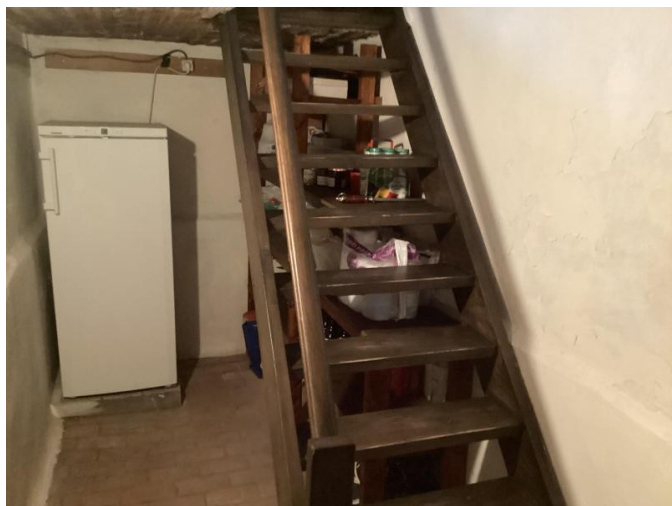
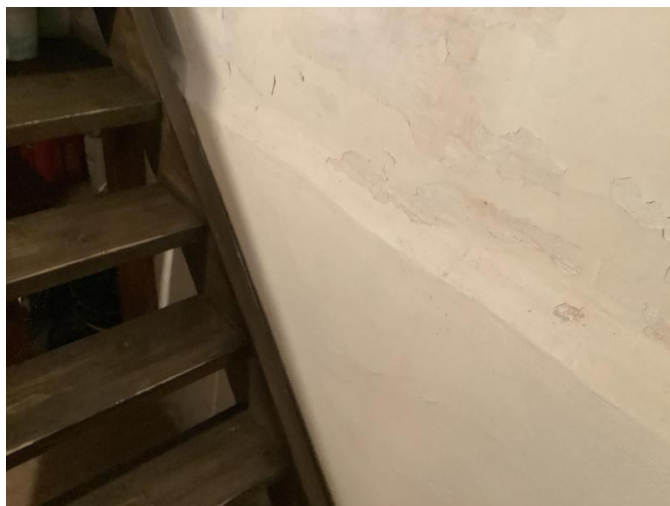
## Fiche 16: Muren kelder

Geen asbest

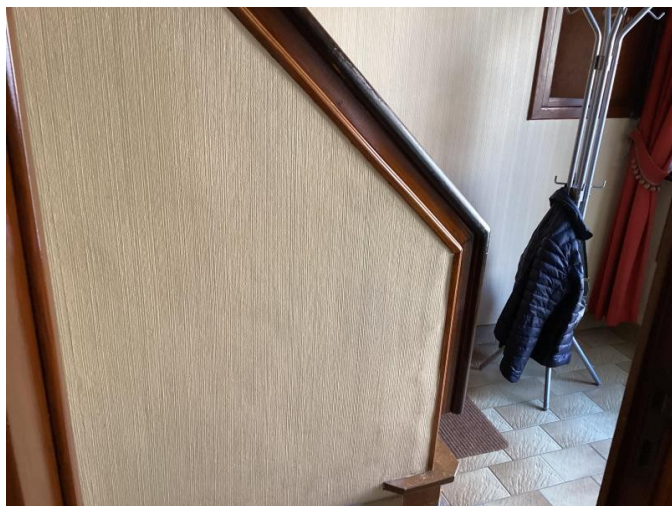
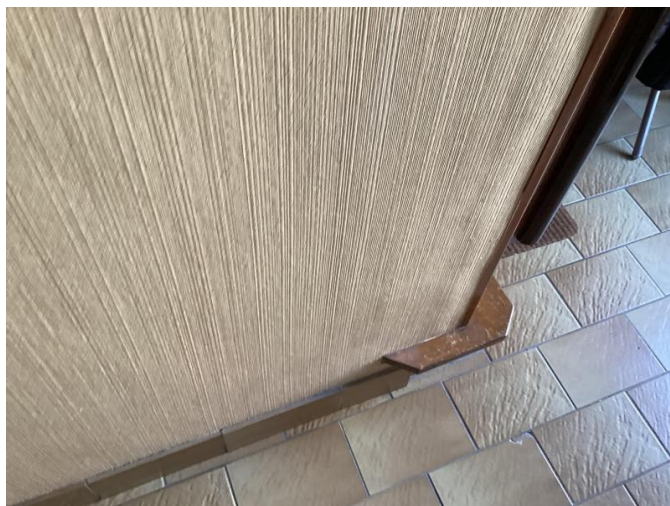
## Fiche 17: Pleisterwerk muren

Geen asbest

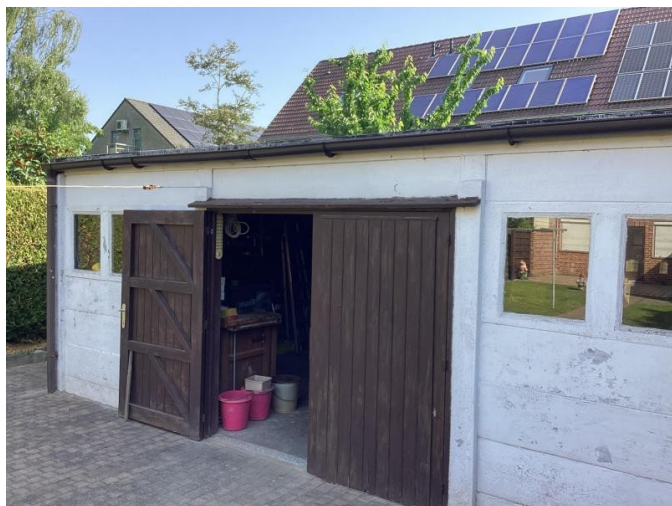
## Fiche 18: Schuin dak tuinhuis

Geen asbest

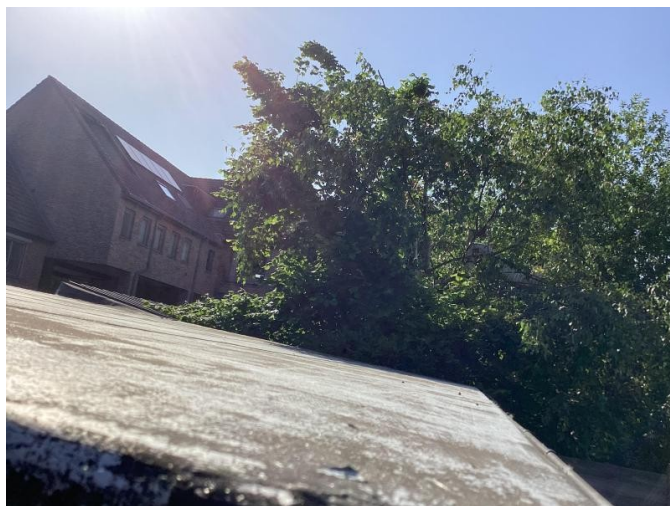
Detailfoto

Geen asbest

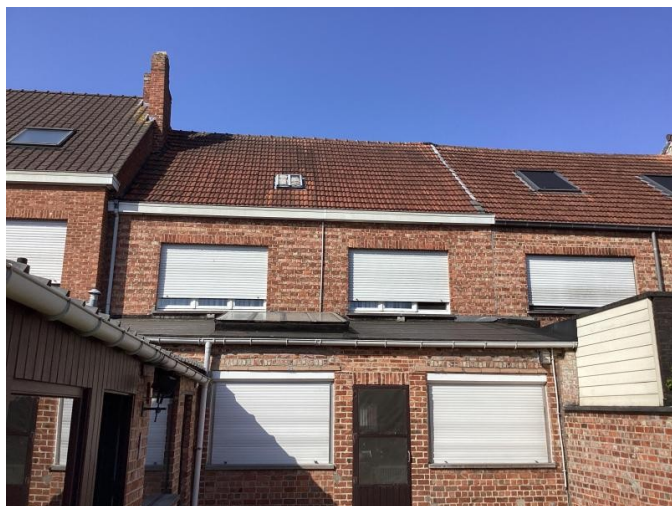
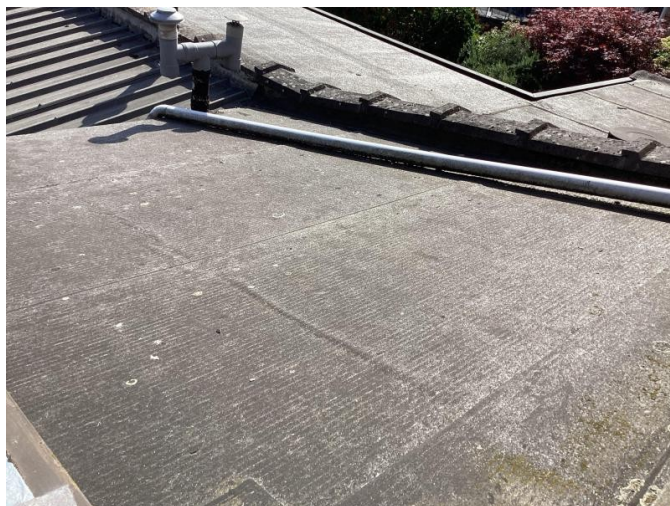
## Fiche 19: Schuin dak keuken

Geen asbest

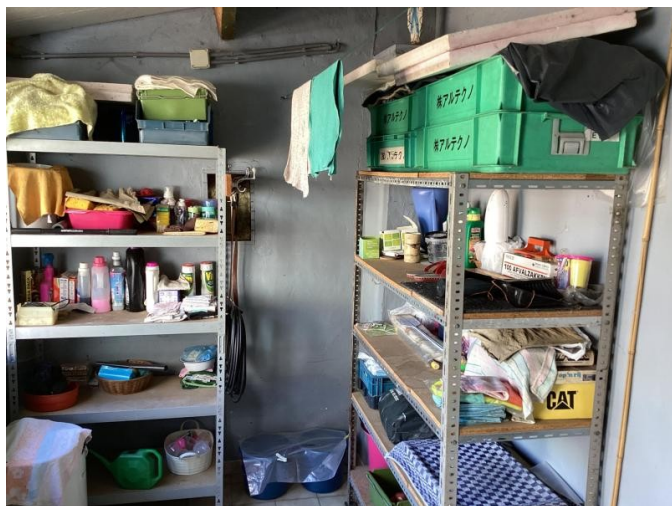
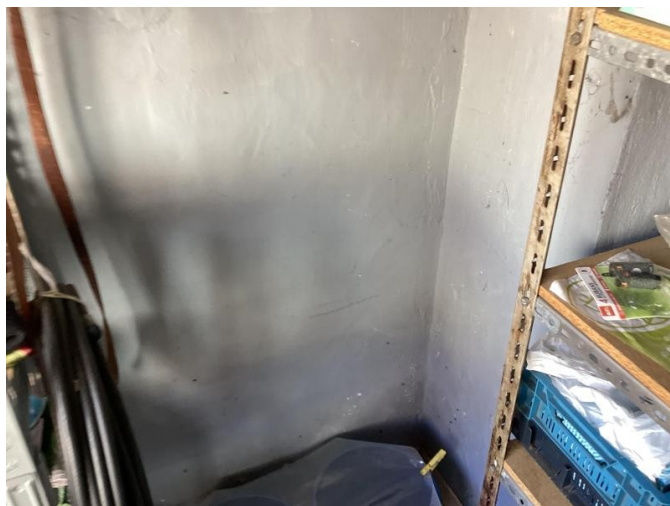
## Fiche 20: Muren met cement

Geen asbest

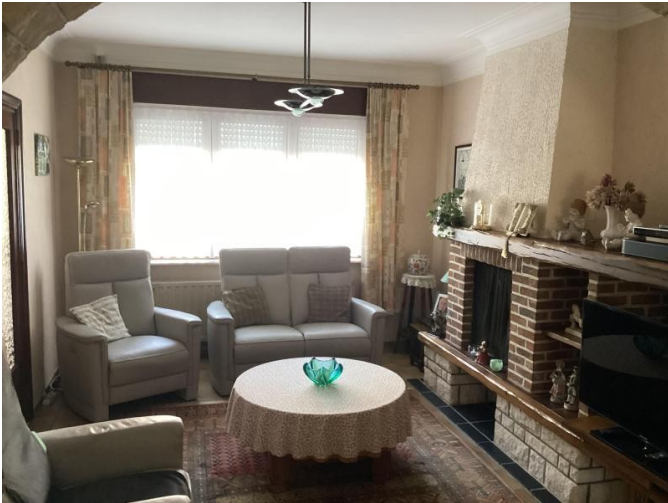
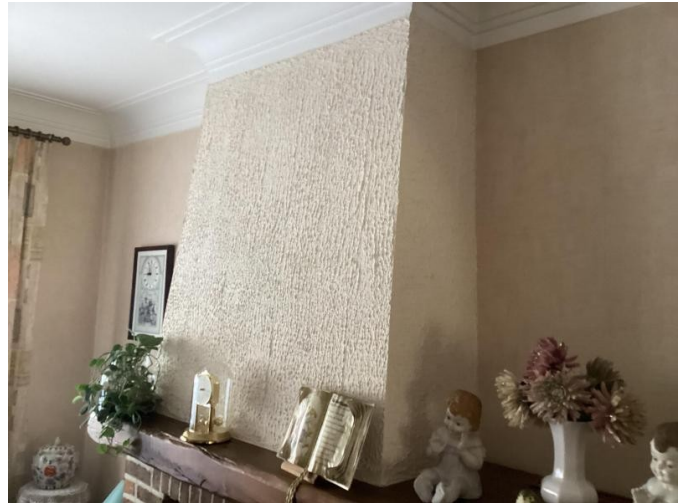
## Fiche 21: Smeerlaag schouw

Geen asbest

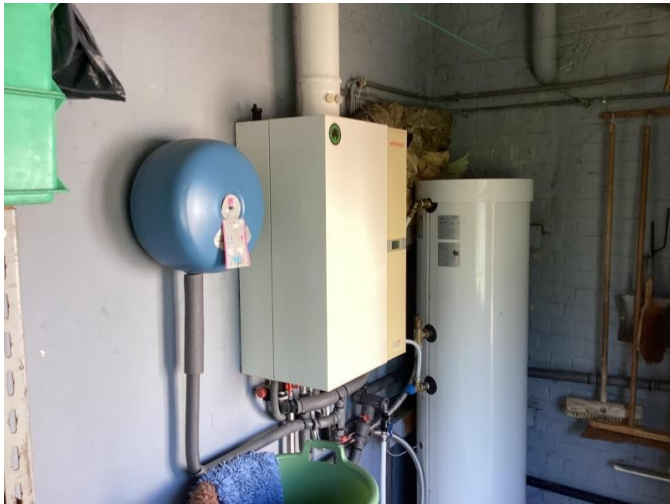
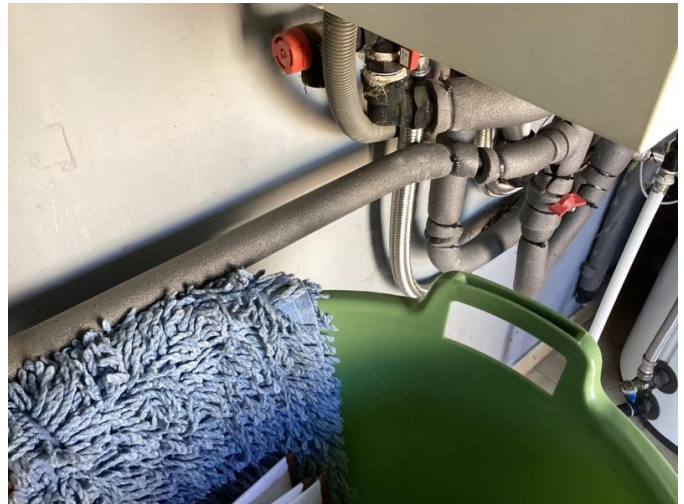
## Fiche 26: Leidingisolatie (niet verdacht)

| Beschrijving | Notitie | Terug te vinden op plannen |
|---|---|---|
| Fiche 26: Leidingisolatie (niet verdacht) | De leidingisolatie is niet-asbestverdacht. | - |
