# Asbestinventarisatetest

Houtmarkt 20, 3800 Sint-Truiden

Attestnummer : **20251010-000160.000**

Uitgegeven op : **10.10.2025**

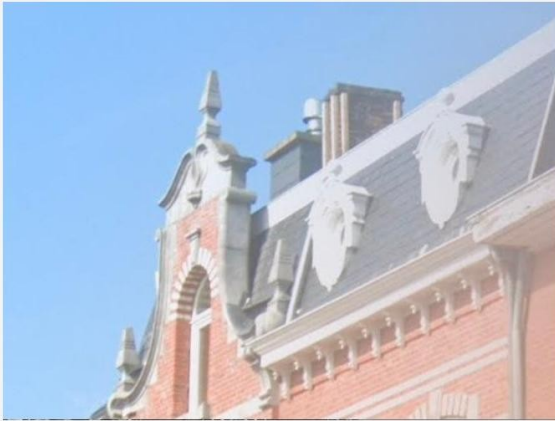
*Situeringsfoto*

### Tijdelijke beperking

**Reden:** Het te onderzoeken materiaal situeert zich hoger dan 3,50 m te rekenen vanaf een veilige ondergrond

**Uitleg van de asbestdeskundige:** De schouw bevat binnenin mogelijk een asbestcement rookgaskanaal. Laat dit onderzoeken bij eventuele werken.
