# Asbestinventarisatetest

Putstraat 119, 9310 Aalst

Attestnummer : 20260816-000137.000

**Niet-asbestveilig**

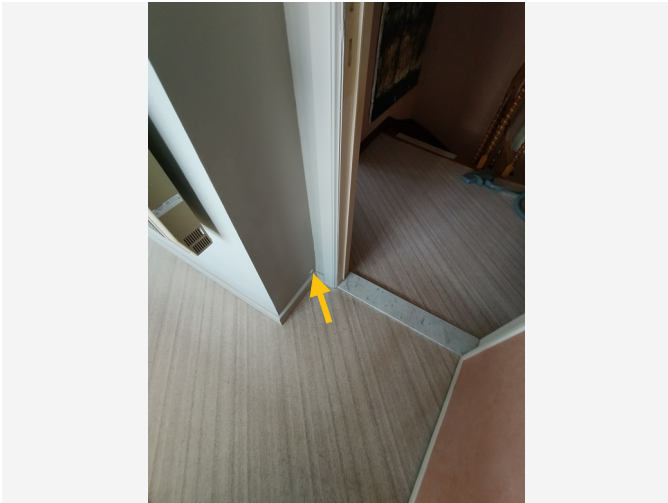
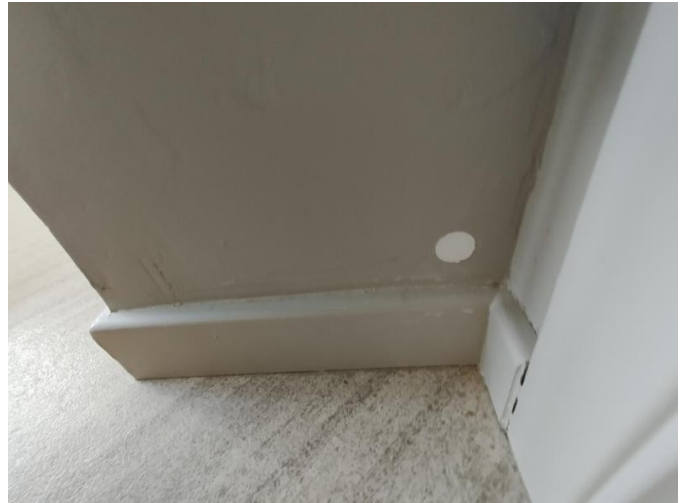
## Fiche 13: Muurpleister

Geen asbest

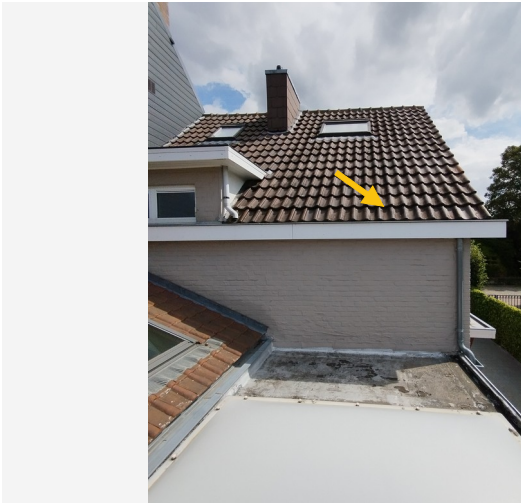
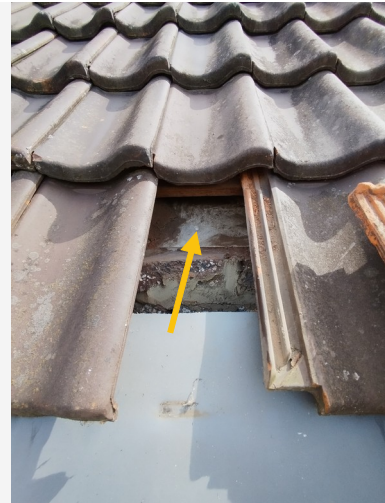
## Fiche 14: Onderdak (type pical)

Geen asbest

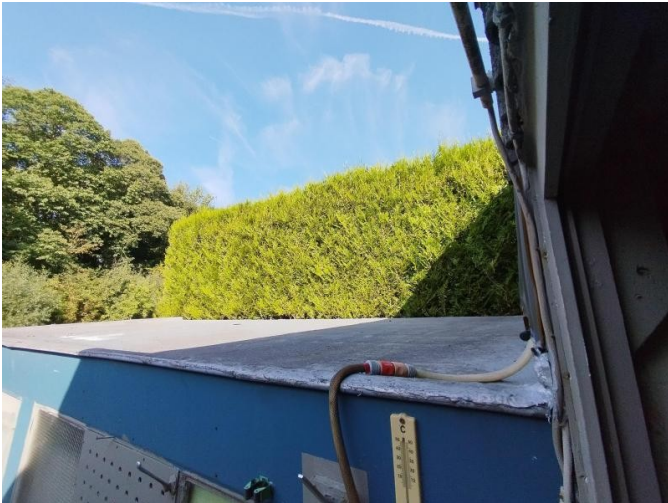
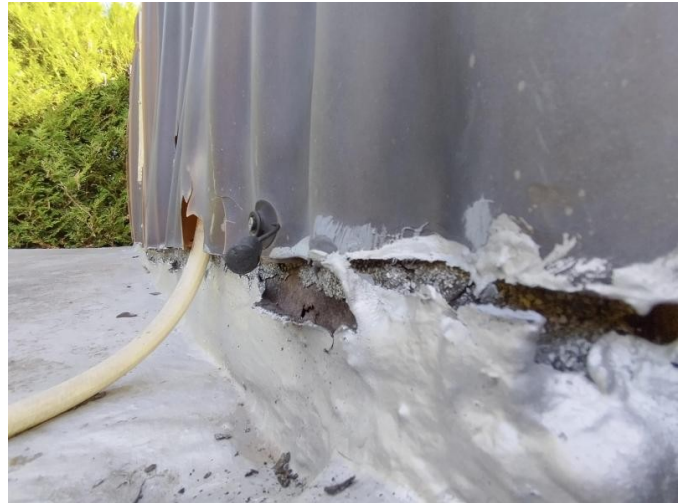
## Fiche 15: Roofing (atelier)

Geen asbest

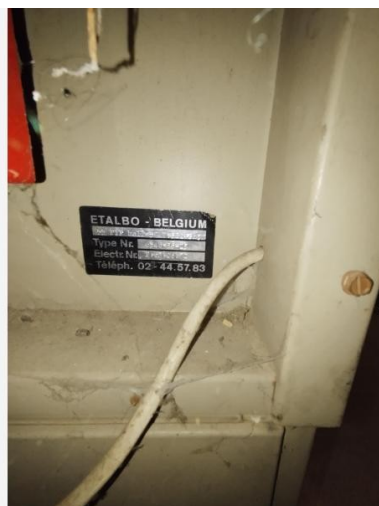
### Fiche 25: HVAC-installatie (atelier): staat niet vermeld in het IAD bronnenboek

| Beschrijving | Notitie | Terug te vinden op plannen |
|---|---|---|
| Fiche 25: HVAC-installatie (atelier): staat niet vermeld in het IAD bronnenboek | De ketel van het merk Etalbo werd opgezocht in het IAD Online bronnenboek, er zijn geen resultaten gevonden. Laat de ketel controleren door een opgeleid techniker (basis 8u asbest) | Plan 2.5: Atelier plan |
