# Asbestinventarisatetest

Grote Steenweg 272, 3350 Linter

Attestnummer : 20260818-000264.000

**Asbestveilig** (maar niet asbestvrij)

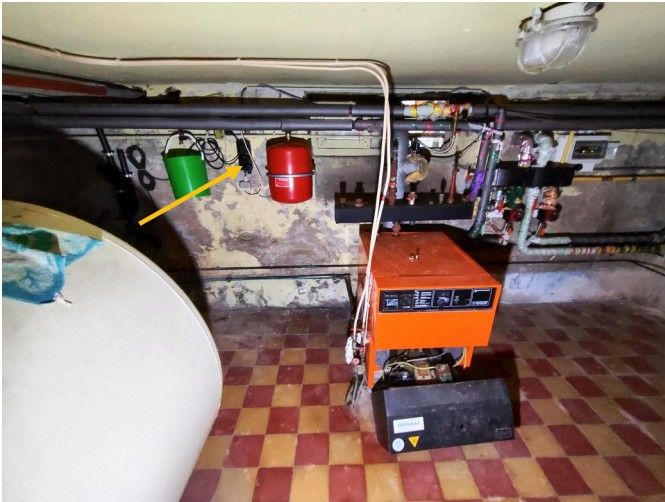
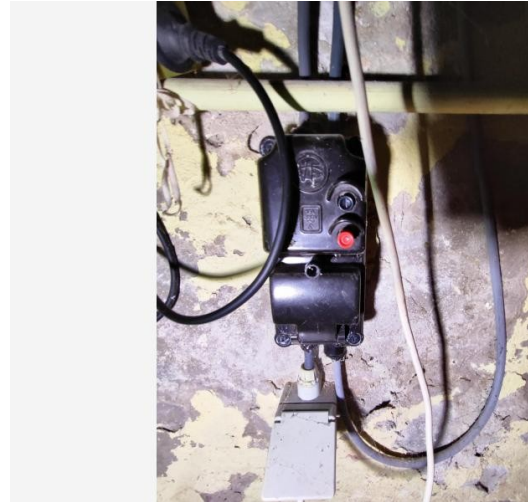
## Fiche 2: Bakeliet toep.(schakelaars-stopcontact.-verdeel dozen-radiator knoppen)

Asbestmateriaal

| Identificatiemethode | <p>De asbestdeskundige beoordeelt het materiaal als asbestverdacht en dus asbesthoudend, en dit zonder monstername.</p> <p>Motivatie: De monstername brengt andere schade aan dan schade die inherent is aan de monstername.</p> |

- Eenvoudige handelingen: mag via doe-het-zelf of door werknemer(s) met opleidingsattest eenvoudige handelingen  
Schakelaars, stopcontacten en andere gelijkaardige toepassingen kunnen eenvoudig losgeschroefd worden --> EH doe-het-zelf. Afgesloten of verzegelde kast --> EH opgeleid techniek personeel 8u basisopleiding asbest. Voor elektrische infrastructuur en uitrusting dient u vooraleer men deze toepassing gaat bevochtigen de elektriciteit af te sluiten (zoniet elektrocutie-/brandgevaar). standaard dragen van de nodige wegwerp beschermingsmiddelen FFP 3 masker , handschoenen en tyvec CAT III type 5-6 , afspoelbaar schoeisel Losschroeven en dubbel verpakken in plastic , sluit luchtdicht af en breng dit als hechtgebonden afval naar een plaatselijk containerpark. Voor hechtgebonden toepassingen: Bij verwijdering door doe-het-zelf moet men dit afval dubbel en luchtdicht verpakt aandienen bij het gemeentelijk recyclagepark. Men raadpleegt best op voorhand de voorwaarden van het recyclagepark.

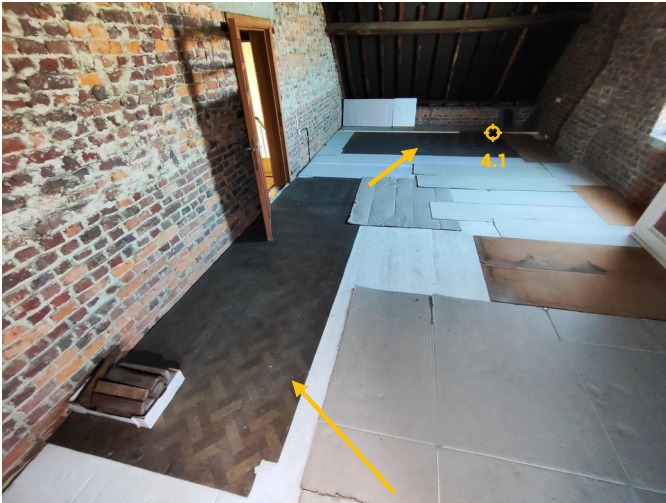
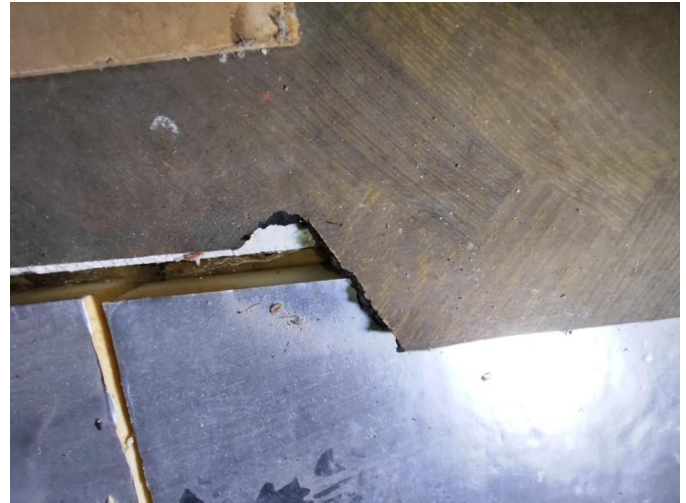
## Fiche 4: Vinylvloer op zolder (los)

Geen asbest

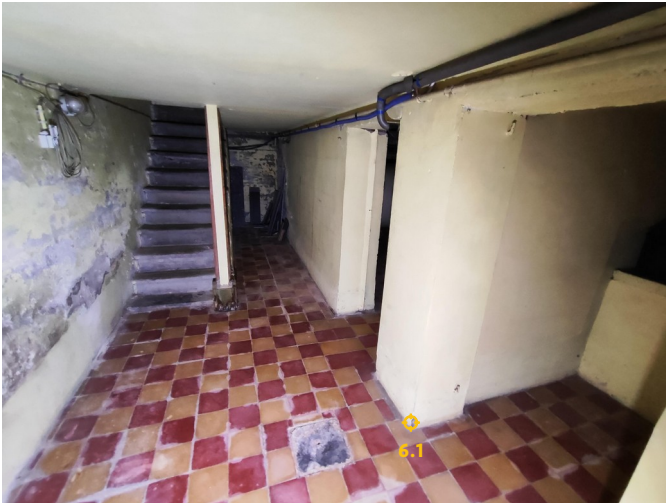
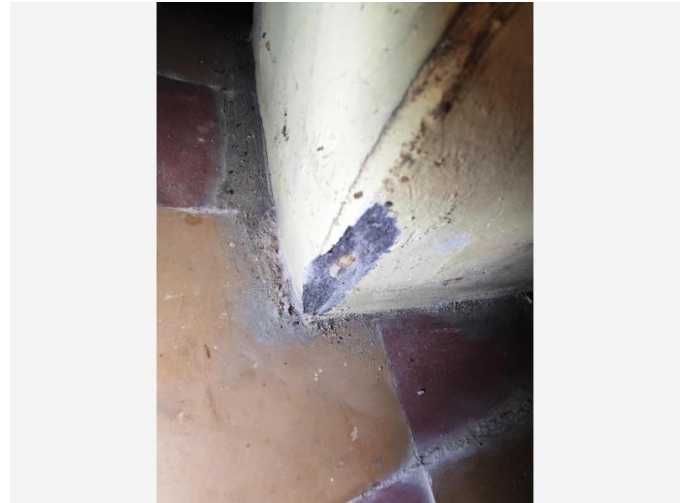
## Fiche 6: Cementering kelder

Geen asbest

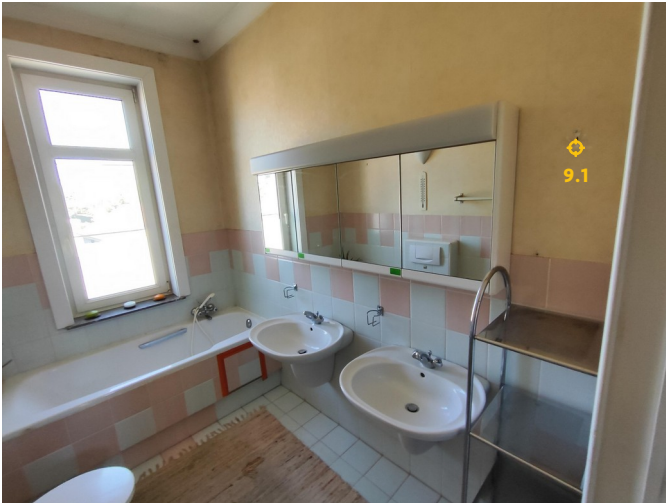
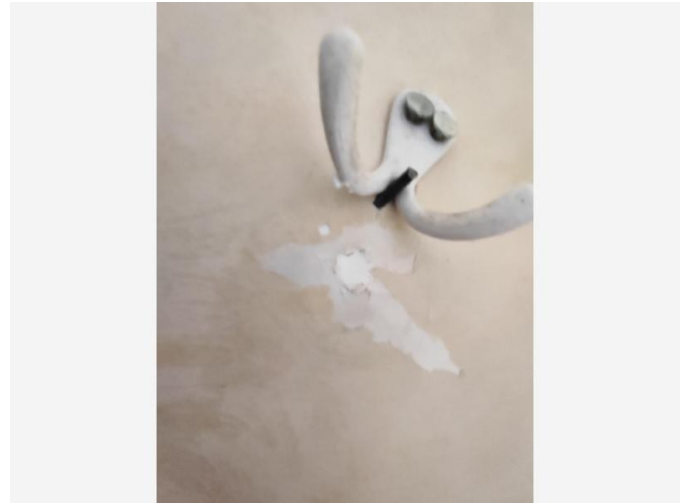
## Fiche 9: Pleisterwerk muur

Geen asbest
