# Asbestinventarisatattest

Kerkstraat 35, 3370 Boutersem

Attestnummer : 20260621-000046.000

Uitgegeven op : 21.06.2026

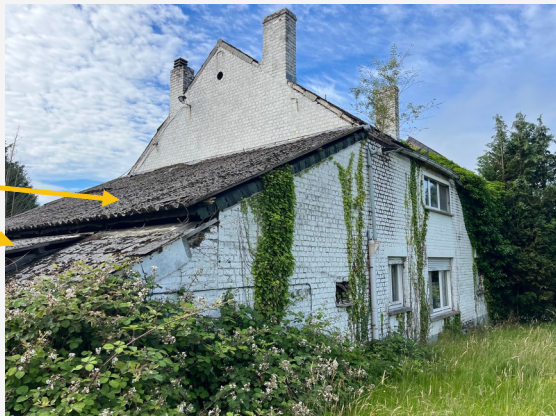
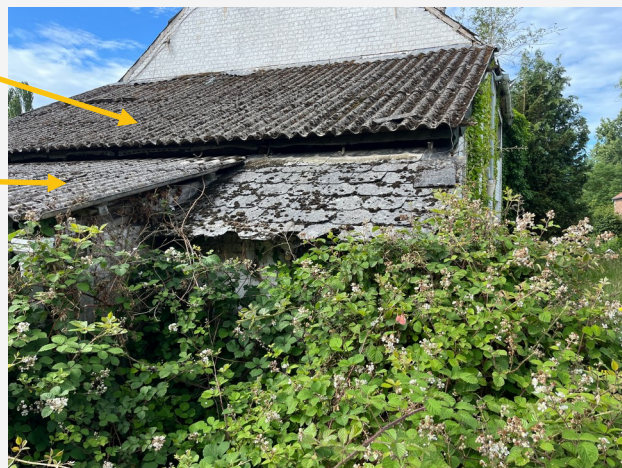
| Identificatiemethode | De asbestdeskundige beoordeelt het materiaal als asbestverdacht en dus asbesthoudend, en dit zonder monsternamen. |

- Eenvoudige handelingen: mag via doe-het-zelf of door werknemer(s) met opleidingsattest eenvoudige handelingen  
Deze toepassing kan door een aannemer die over een opleidingsattest eenvoudige handelingen beschikt of door een particulier (doe-het-zelf), verwijderd worden indien er geen verhoogd risico op vrijgave van asbestvezels (max. concentratie 0,01 vezels/cm<sup>3</sup> - CODEX Art. VI.3-54) ontstaat en de toepassing voorafgaand wordt gefixeerd/bevochtigd; de individuele elementen zonder machinale werktuigen (boormachine, slijpschijf, hogedrukreiniger,...) en zonder breken of gooien een voor een losgemaakt worden; en ten slotte dubbel en luchtdicht verpakt weggevoerd worden naar een erkend afvalpunt (recyclagepark).

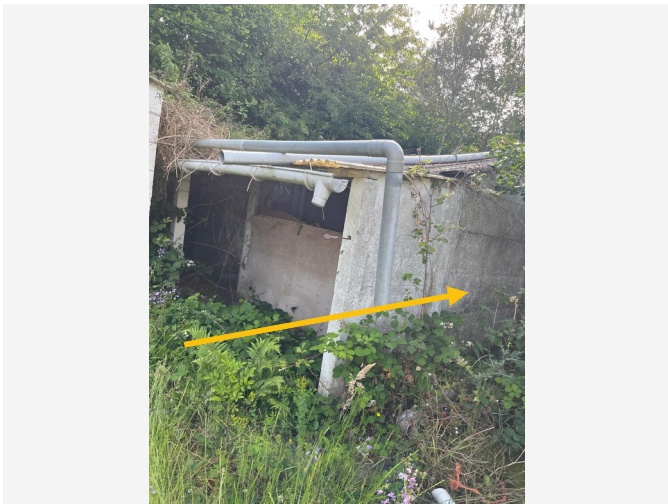
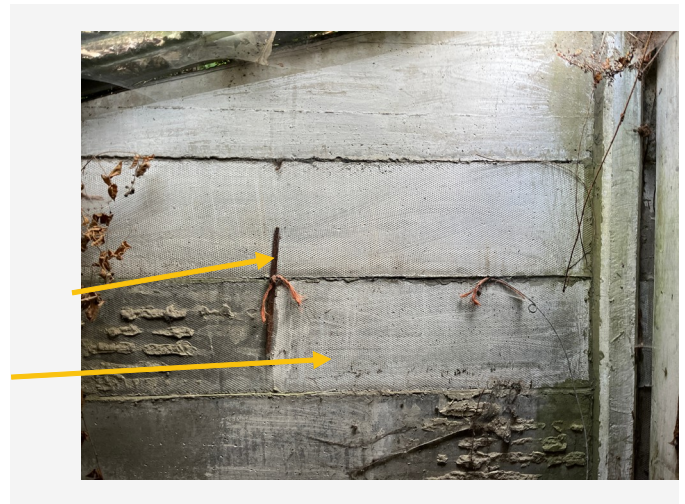
| Identificatiemethode | De asbestdeskundige beoordeelt het materiaal als asbestverdacht en dus asbesthoudend, en dit zonder monstername.<br><br>Motivatie: De monstername brengt andere schade aan dan schade die inherent is aan de monstername. |
| Opmerking | Maten en gewichten zijn louter indicatief, en kunnen dus niet gebruikt worden voor offertes of berekeningen.. Monstername niet uitgevoerd wegens risico op beschadiging van een elektrisch component en mogelijke blootstelling aan spanning of storingen in de elektrische installatie. |

- Eenvoudige handelingen: mag via doe-het-zelf of door werknemer(s) met opleidingsattest eenvoudige handelingen  
Deze toepassing kan door een aannemer die over een opleidingsattest eenvoudige handelingen beschikt of door een particulier (doe-het-zelf), verwijderd worden indien er geen verhoogd risico op vrijgave van asbestvezels (max. concentratie 0,01 vezels/cm<sup>3</sup> - CODEX Art. VI.3-54) ontstaat en de toepassing voorafgaand wordt gefixeerd/bevochtigd; de individuele elementen zonder machinale werktuigen (boormachine, slijpschijf, hogedrukreiniger,...) en zonder breken of gooien een voor een losgemaakt worden; en ten slotte dubbel en luchtdicht verpakt weggevoerd worden naar een erkend afvalpunt (recyclagepark).

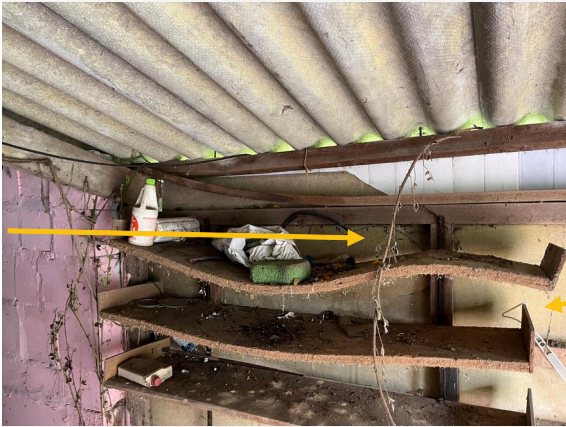
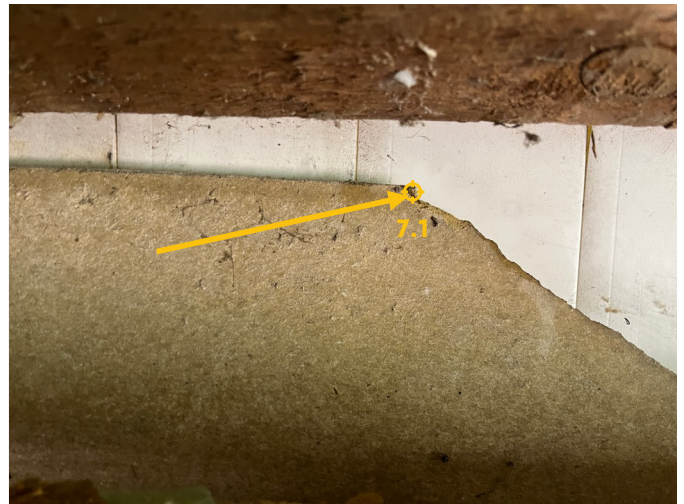
| Identificatiemethode | <p>De asbestdeskundige beoordeelt het materiaal als asbestverdacht en dus asbesthoudend, en dit zonder monstername.</p> <p>Motivatie: De monstername brengt andere schade aan dan schade die inherent is aan de monstername.</p> |
| Opmerking | <p>Maten en gewichten zijn louter indicatief, en kunnen dus niet gebruikt worden voor offertes of berekeningen.. Hieraan kunnen evenwel geen rechten worden ontleend. Monstername niet uitgevoerd wegens risico op beschadiging van een elektrisch component en mogelijke blootstelling aan spanning of storingen in de elektrische installatie.</p> |

- Eenvoudige handelingen: mag via doe-het-zelf of door werknemer(s) met opleidingsattest eenvoudige handelingen  
Deze toepassing kan door een aannemer die over een opleidingsattest eenvoudige handelingen beschikt of door een particulier (doe-het-zelf), verwijderd worden indien er geen verhoogd risico op vrijgave van asbestvezels (max. concentratie 0,01 vezels/cm<sup>3</sup> - CODEX Art. VI.3-54) ontstaat en de toepassing voorafgaand wordt gefixeerd/bevochtigd; de individuele elementen zonder machinale werktuigen (boormachine, slijpschijf, hogedrukreiniger,...) en zonder breken of gooien een voor een losgemaakt worden; en ten slotte dubbel en luchtdicht verpakt weggevoerd worden naar een erkend afvalpunt (recyclagepark).

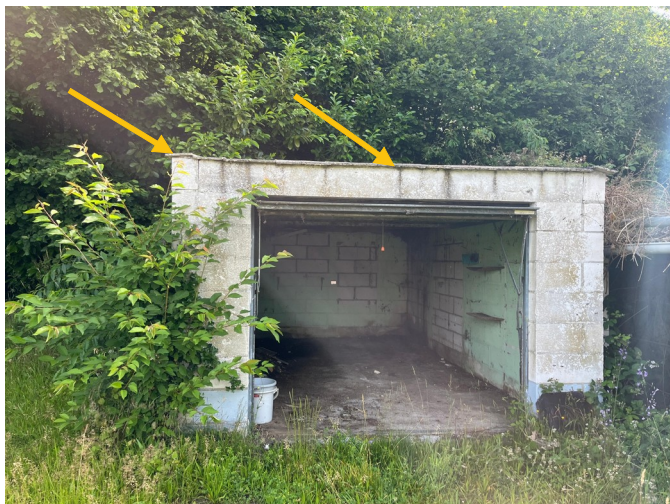
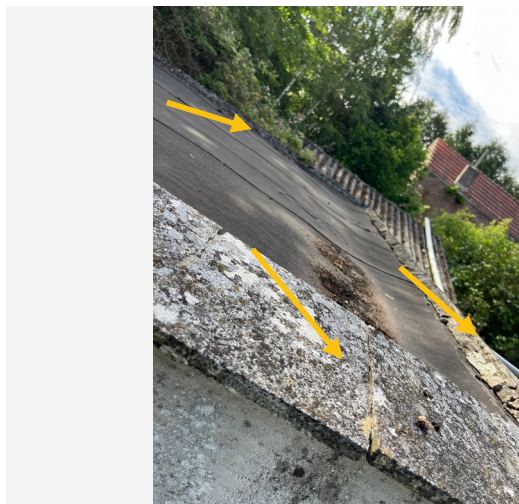
| Opmerking | <p>Staalname tot op de eventuele onderliggende lagen is niet mogelijk zonder uitbreiding naar een destructief onderzoek.</p> <p>Maten en gewichten zijn louter indicatief, en kunnen dus niet gebruikt worden voor offertes of berekeningen.</p> |

- Eenvoudige handelingen: mag via doe-het-zelf of door werknemer(s) met opleidingsattest eenvoudige handelingen  
Deze toepassing kan door een aannemer die over een opleidingsattest eenvoudige handelingen beschikt of door een particulier (doe-het-zelf), verwijderd worden indien er geen verhoogd risico op vrijgave van asbestvezels (max. concentratie 0,01 vezels/cm<sup>3</sup> - CODEX Art. VI.3-54) ontstaat en de toepassing voorafgaand wordt gefixeerd/bevochtigd; de individuele elementen zonder machinale werktuigen (boormachine, slijpschijf, hogedrukreiniger,...) en zonder breken of gooien een voor een losgemaakt worden; en ten slotte dubbel en luchtdicht verpakt weggevoerd worden naar een erkend afvalpunt (recyclagepark).

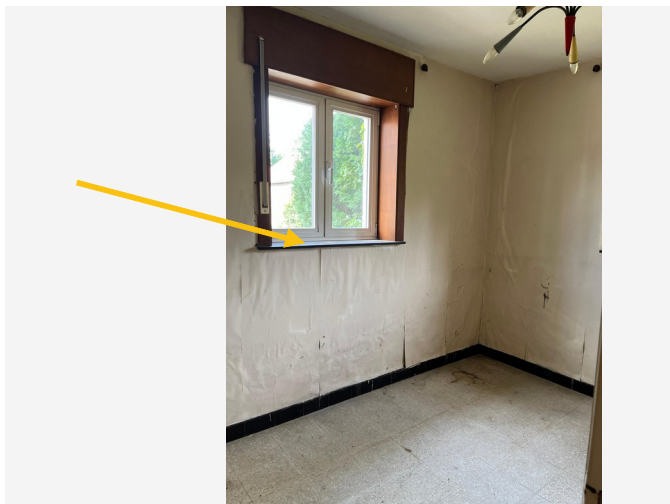
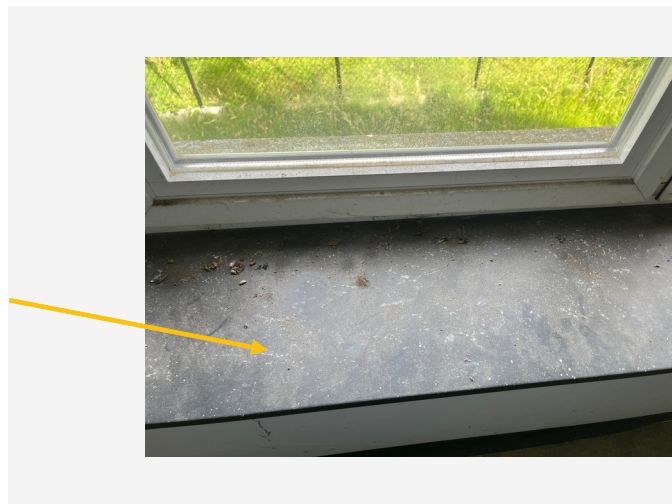
Overzichtsfoto

Detailfoto

Het asbestmateriaal valt onder de mijlpaal van 2040.

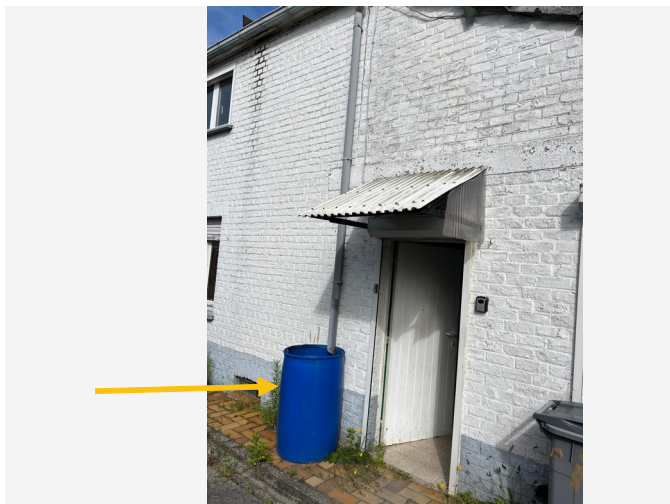
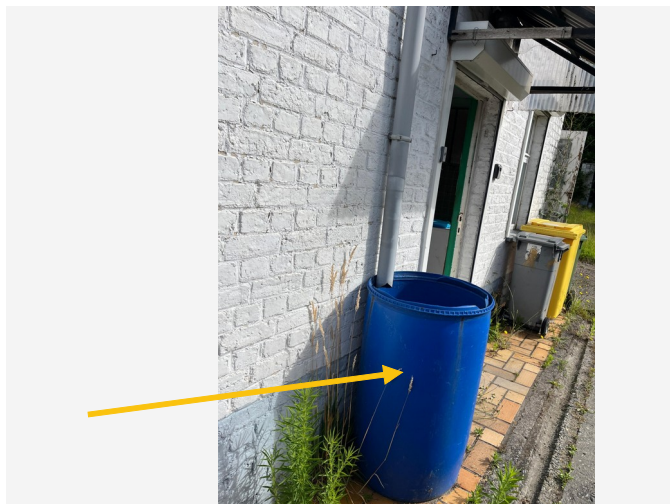
Puin, steenslag, (water)bodem

Overzichtsfoto

Detailfoto

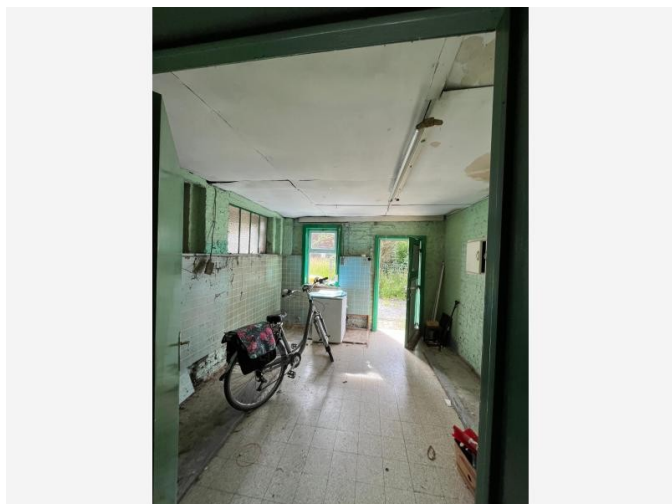
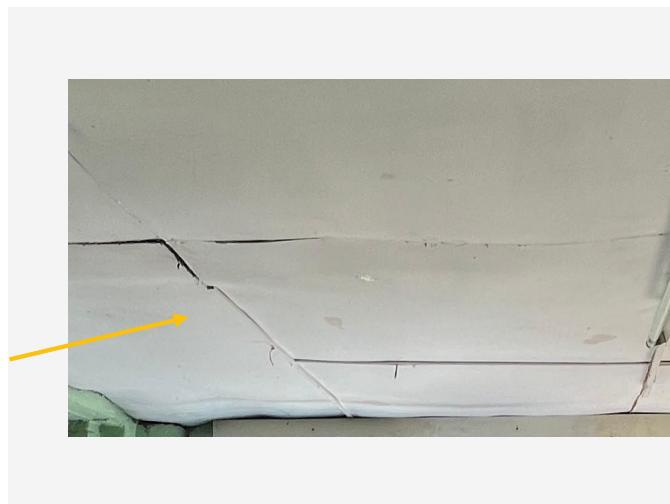
Situeringsfoto

Detailfoto

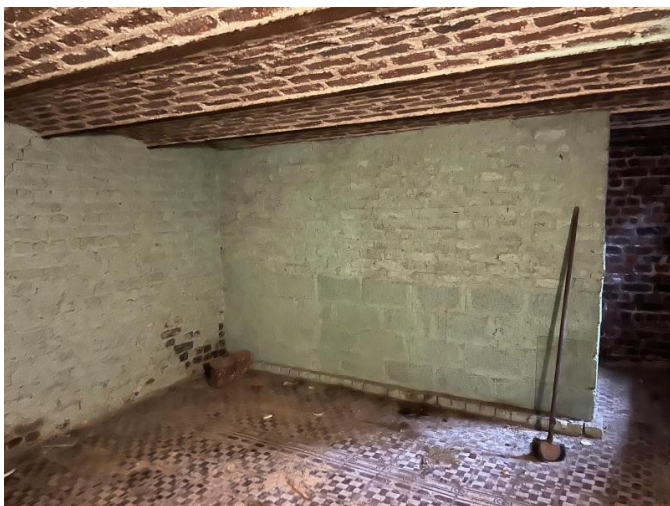
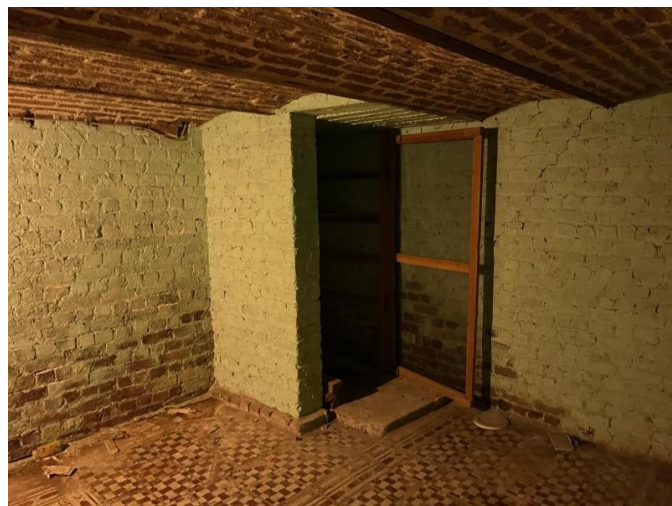
| Basis voor advies | De asbestdeskundige beoordeelt het materiaal als niet-asbestverdacht. |

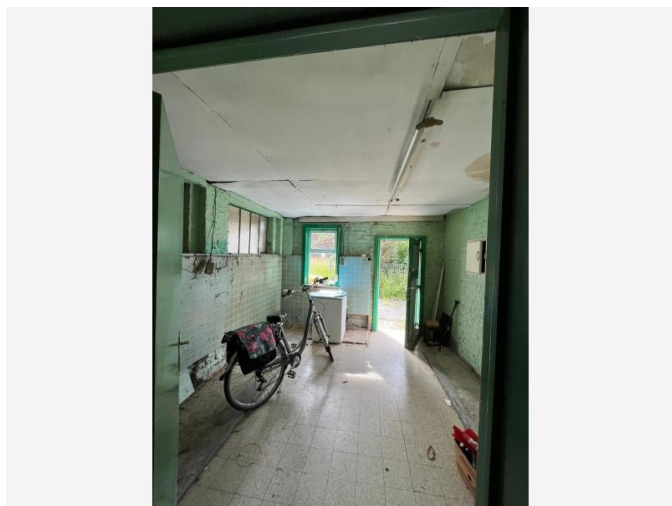
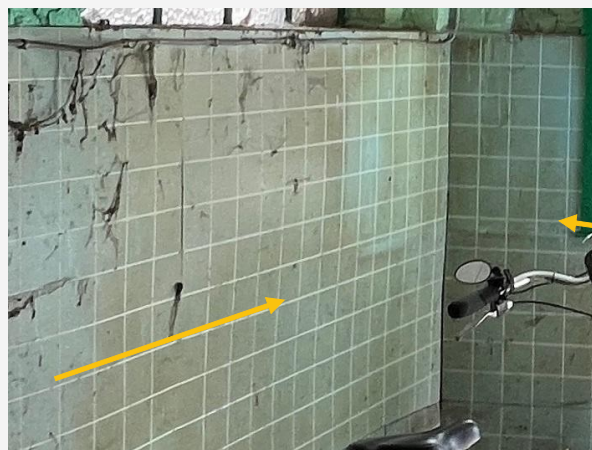
| Basis voor advies | De asbestdeskundige beoordeelt het materiaal als niet-asbestverdacht. |

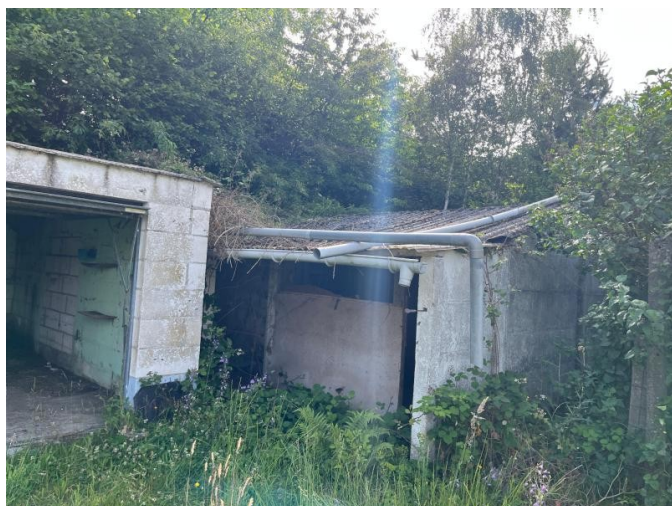
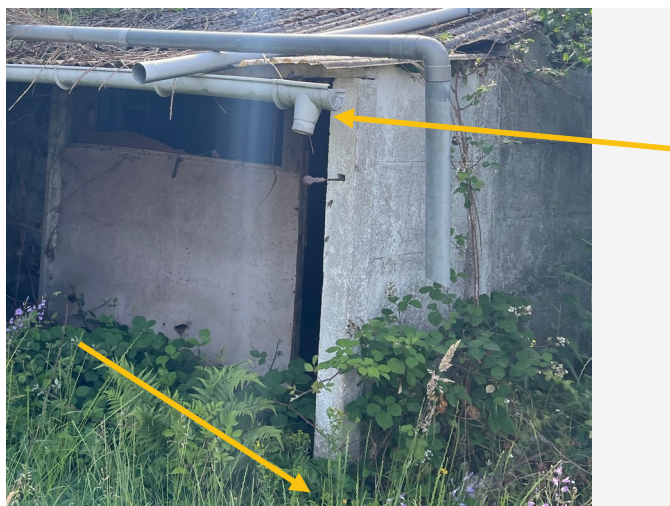
Afdruipzone/afvloeizone

Bron

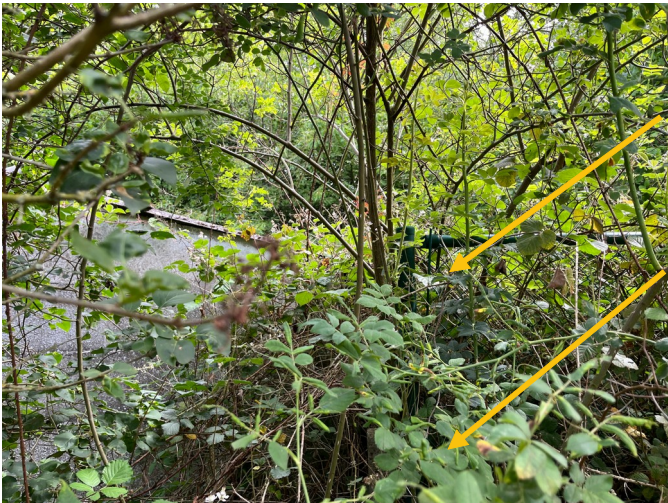
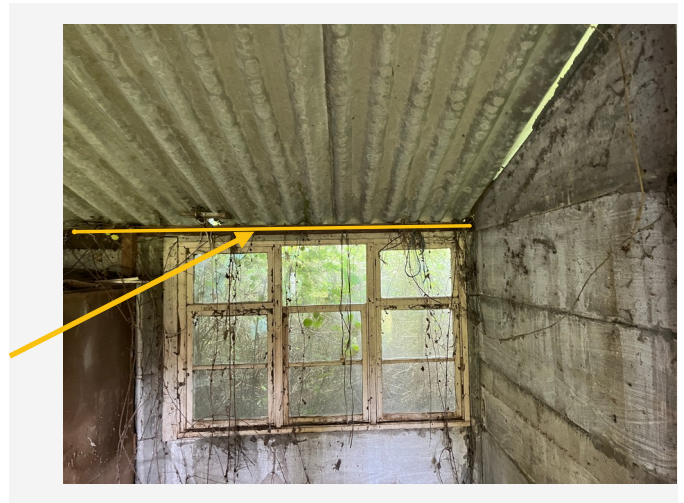
Afdruipzone/afvloeizone

Bron
