# Asbestinventarisatetest

Pijkestraat 25, 9041 Gent

Attestnummer : 20260602-000140.000

**Niet-asbestveilig**

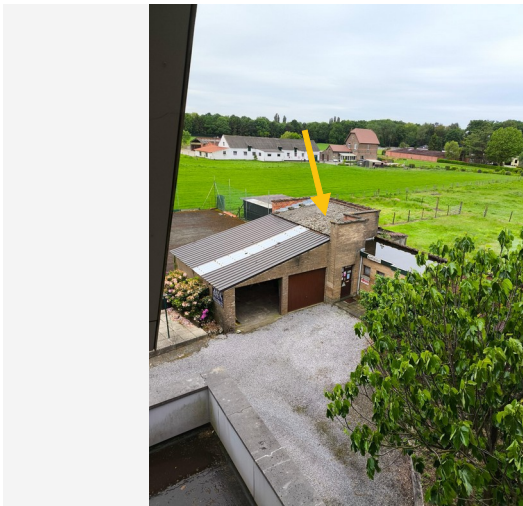
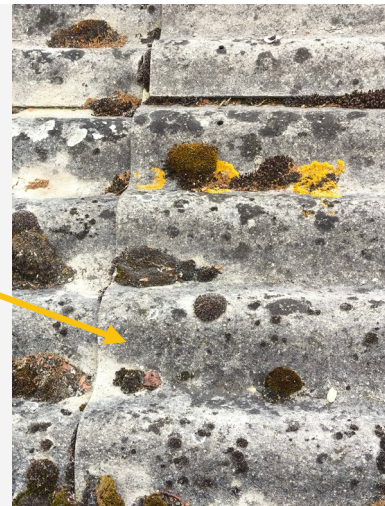
| Opmerking | De vermelde oppervlaktes, diktes, gewichten en volumes betreffen een beredeneerde schatting. Er worden geen rechten verleend aan deze oppervlaktes/diktes/volumes. staalname niet mogelijk omwille van kans op breukvlakken |

- Eenvoudige handelingen: mag via doe-het-zelf of door werknemer(s) met opleidingsattest eenvoudige handelingen  
EH via doe-het zelf Standaard dragen van de nodige wegwerp beschermingsmiddelen FFP 3 masker , handschoenen en tyvec CAT III type 5-6 , afwasbaar schoeisel Indien mogelijk de ondervloer afdekken , golfplaten voorzichtig verwijderen, extra fixeren, niet breken , niet gooien, onmiddellijk dubbel verpakken , luchtdicht afsluiten of voorzichtig in container met asbest bag plaatsen. Voldoende benevelen/bevochtigen tijdens de duur van de werken. Indien golfplaten in slechte staat zijn en kans bestaat op breken : Eenvoudige handeling opgeleid personeel , alle werknemer(s) moeten wel beschikken over een opleidingsattest eenvoudige handelingen 8u Voor hechtgebonden toepassingen: Bij verwijdering door doe-het-zelf moet men dit afval dubbel en luchtdicht verpakt aandienen bij het gemeentelijk recyclagepark. Men raadpleegt best op voorhand de voorwaarden van het recyclagepark. Zie ook link Zie <https://ovam.vlaanderen.be/wie-mag-wat->

Zorg er dan voor dat: -u zich vooraf goed informeert op [www.asbestinfo.be](http://www.asbestinfo.be) -u zich beschermt met een FFP3 mondmasker, wegwerphandschoenen, wegwerpoveral Cat III type 5-6, afspoelbaar schoeisel -er geen minderjarigen of derden aanwezig zijn -u beschikt over PE-folie en zakken om loskomende deeltjes en het afval op te vangen en te verpakken -u beschikt over een vernevelaar (water) of fixeermiddel om het asbestmateriaal te bevochtigen tijdens de volledige duur van de werken -u weet hoe u asbestmateriaal veilig kan demonteren zonder stof of breuken -u beschikt over natte doeken om eventuele resten en stof weg te nemen

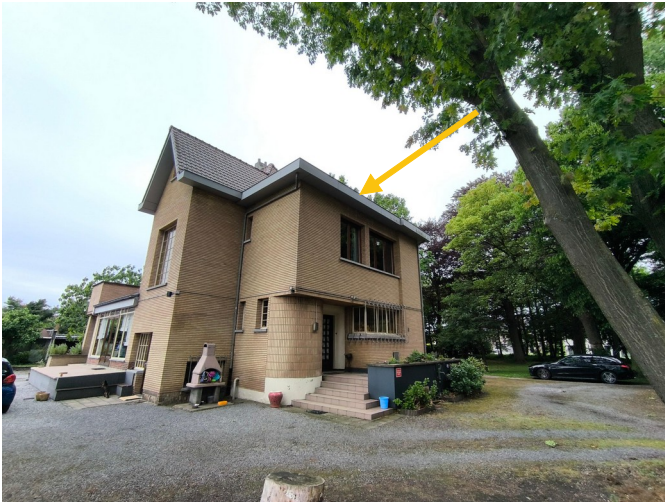
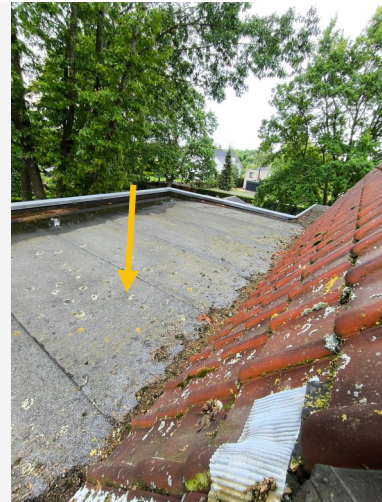
## Fiche 5: Roofing dak 2 (zonder staalname > 3,5m hoog, maar zichtbaar)

Asbestmateriaal

Het asbestmateriaal valt onder de mijlpaal van 2040.

Zorgvuldig beheren

- Zorg voor een veilig beheer. Vermijd het beschadigen van het asbestmateriaal. Controleer de toestand jaarlijks op wijzigingen.
- Voer bijkomende staalname(s) uit.

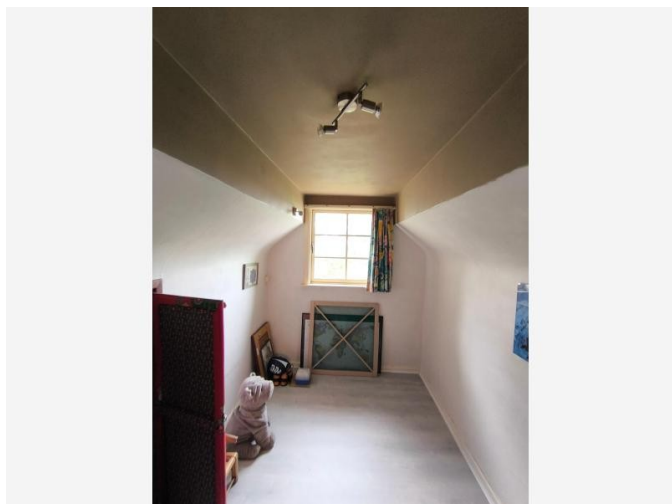
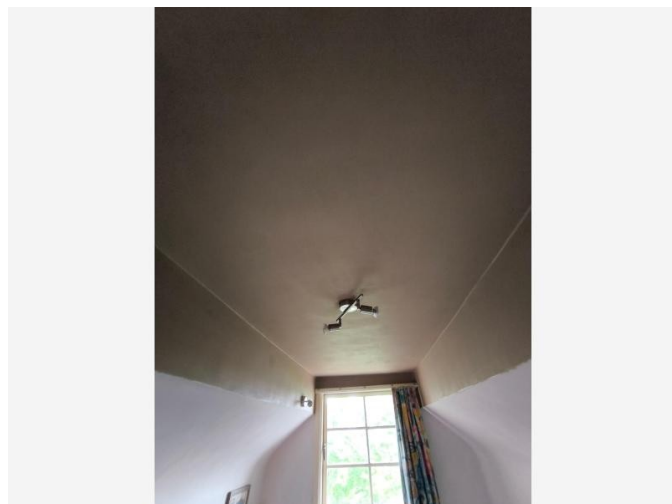
| Basis voor advies | De asbestdeskundige beoordeelt het materiaal als niet-asbestverdacht. |

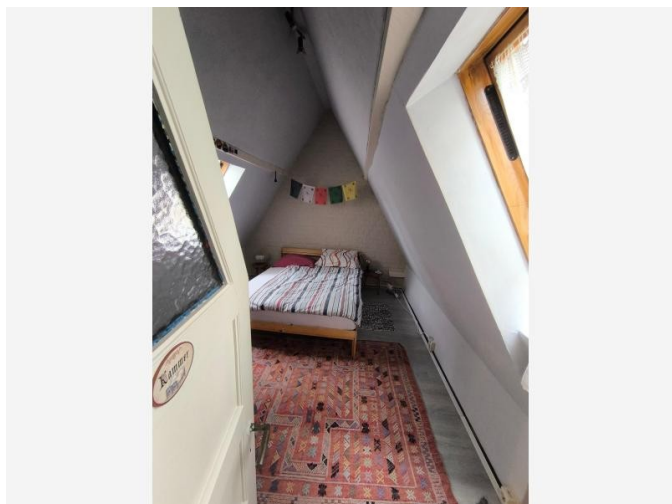
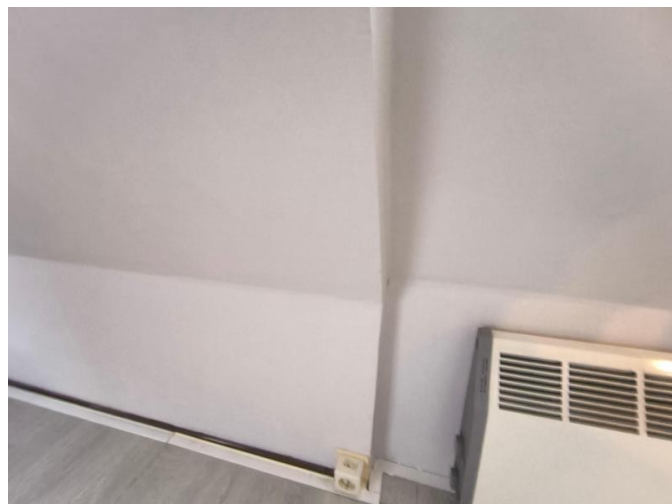
| Basis voor advies | De asbestdeskundige beoordeelt het materiaal als niet-asbestverdacht. |

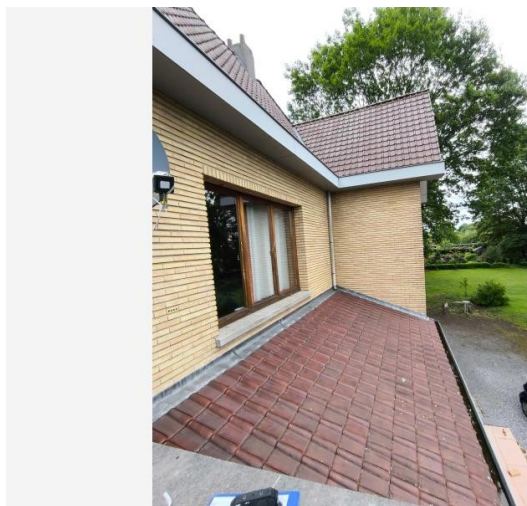
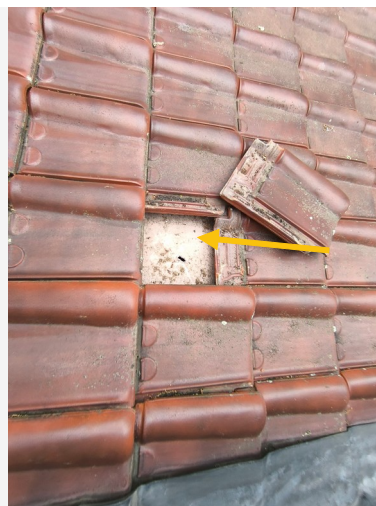
## Fiche 17: Onderdak dak 3 (staalname)

Geen asbest

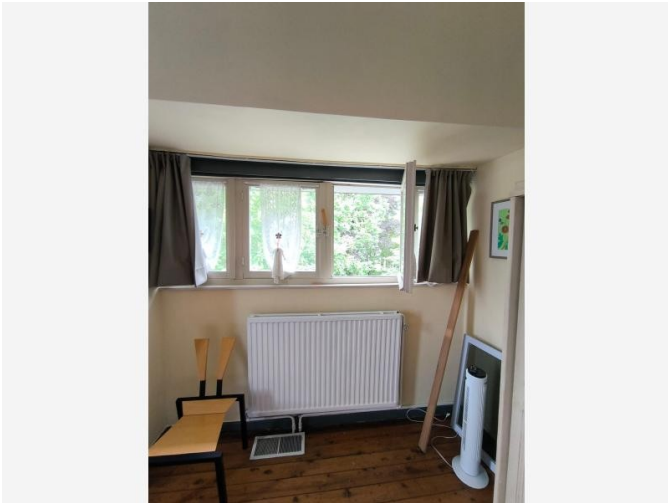
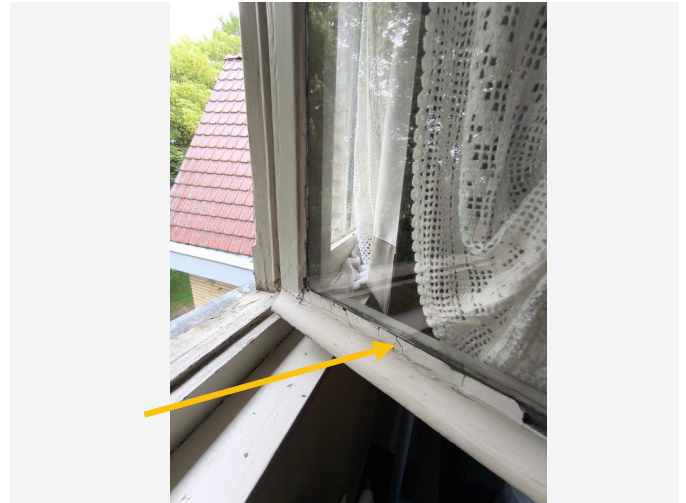
## Fiche 18: Kit 1 kozijn-glas hout raam (+2)

Geen asbest

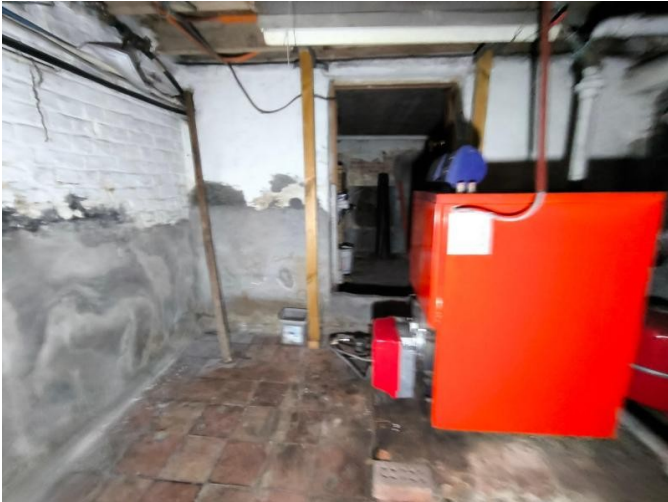
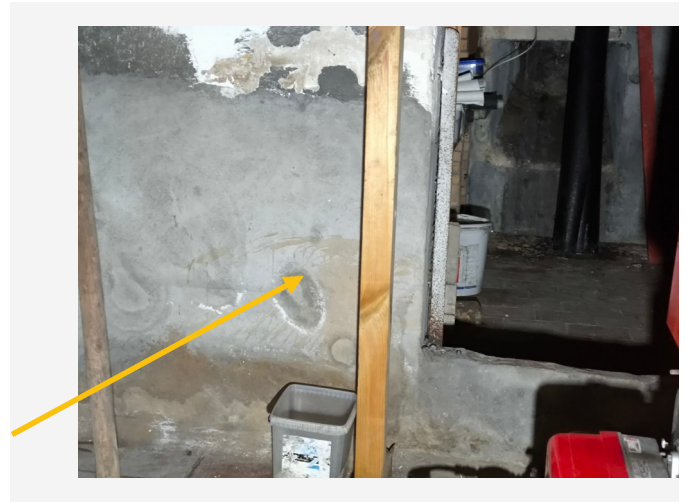
## Fiche 19: Cementering 2 binnentoepassing kelder (met staalname)

Geen asbest

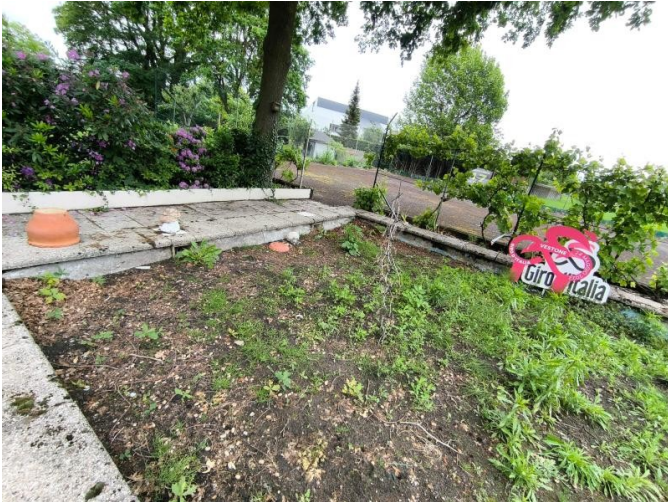
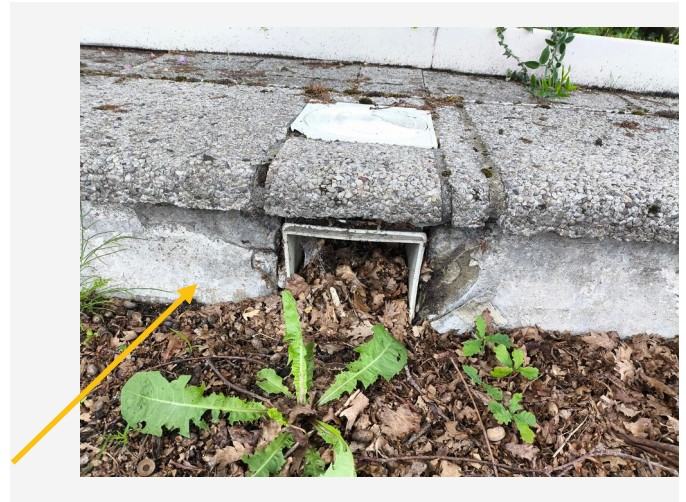
## Fiche 20: Cementering 4 buiten zwembad (met staalname)

Geen asbest

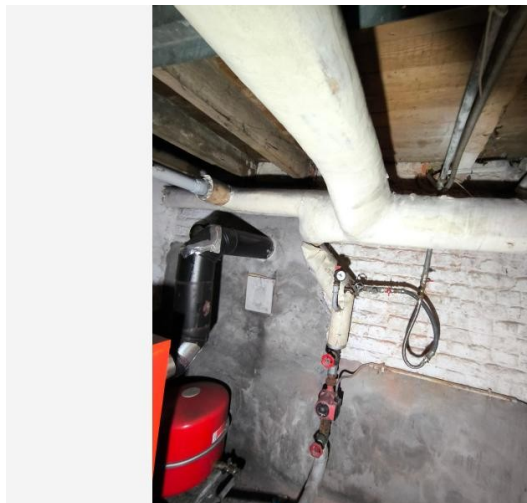
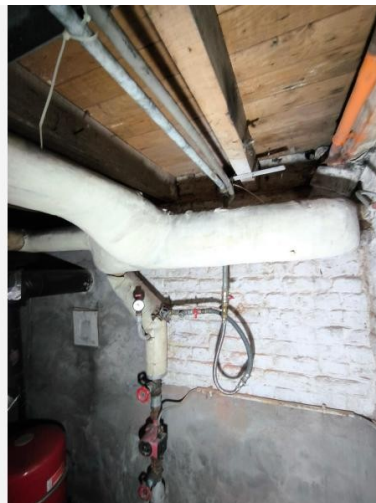
## Fiche 21: Leidingisolatie: gips verdacht bocht/recht (staalname)

Geen asbest

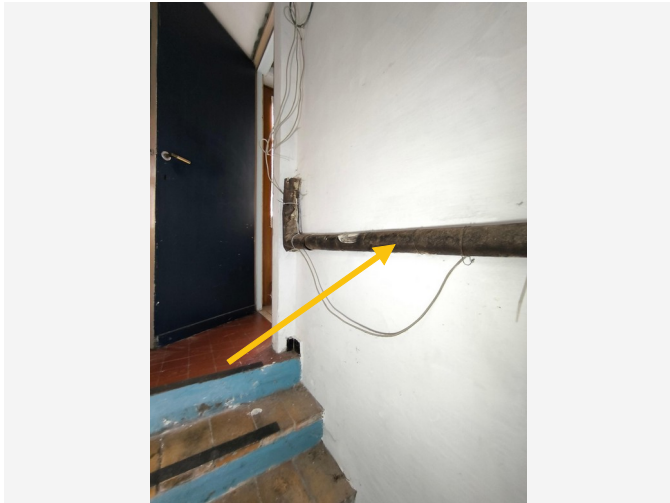
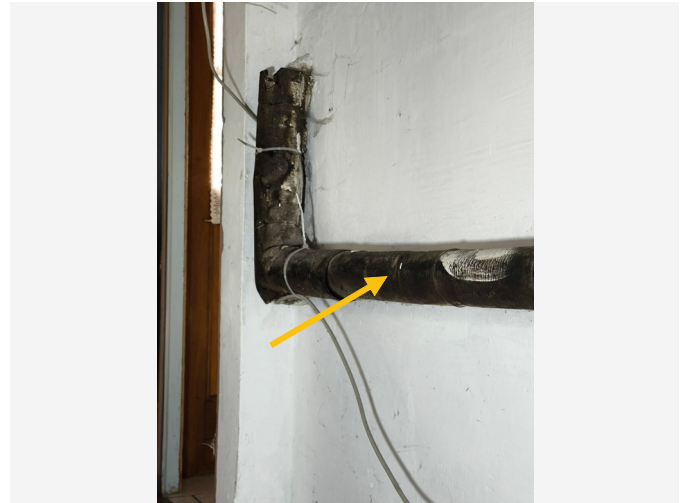
## Fiche 25: Bitumen leidingisolatie

Geen asbest

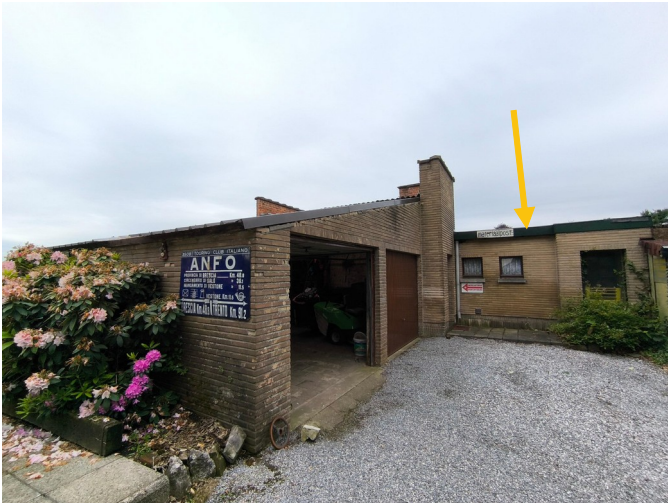
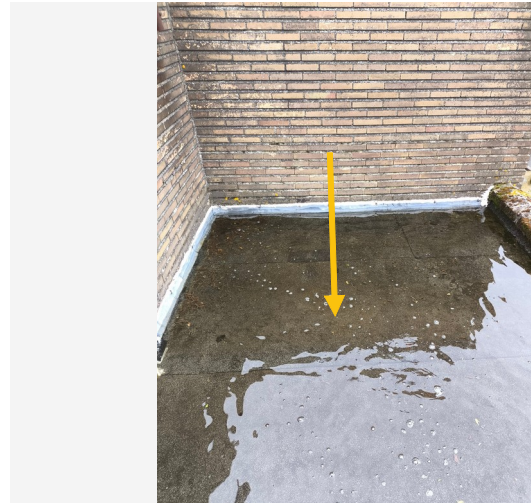
## Fiche 26: Roofing dak 7 (met staalname)

Geen asbest

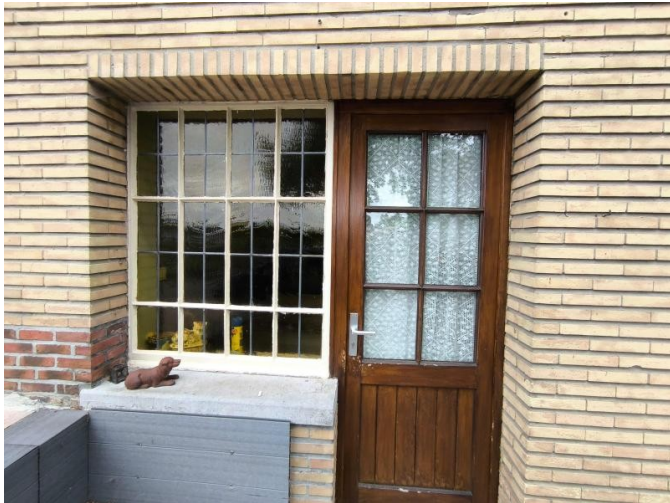
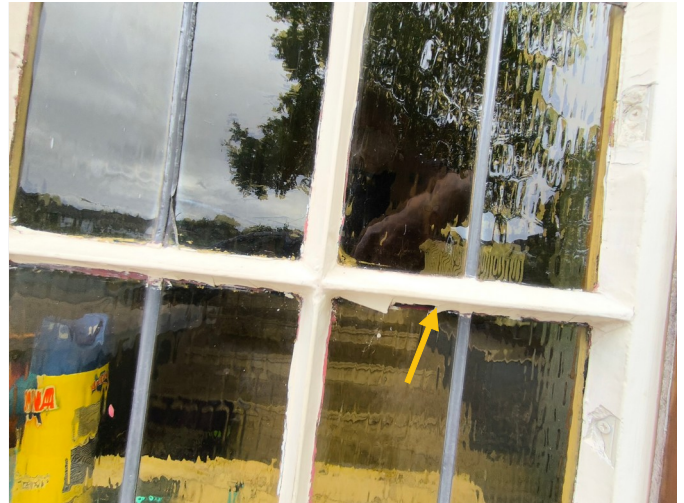
## Fiche 27: Kit 3 kozijn-glas (stalen ramen)

Geen asbest

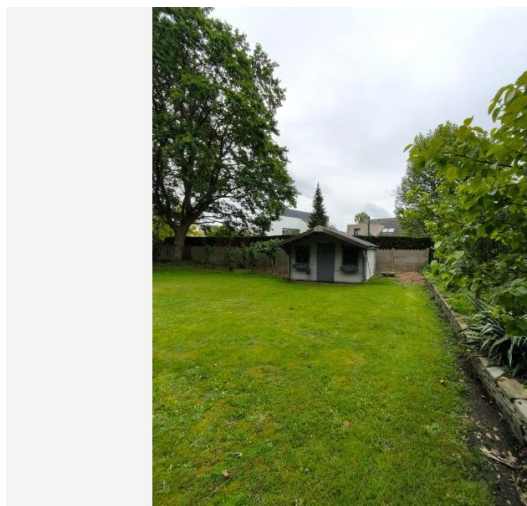
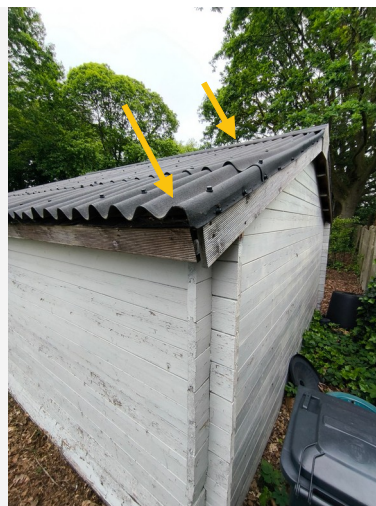
| Opmerking | <p>Volgens het inspectieprotocol is een monstername van tegellijm verplicht om dit te identificeren als niet-asbesthoudend.</p> <p>Er werd een staal genomen thv een bestaande beschadiging in de tegel.</p> <p>De vermelde oppervlaktes, diktes, gewichten en volumes betreffen een beredeneerde schatting. Er worden geen rechten verleend aan deze oppervlaktes/diktes/volumes.</p> |

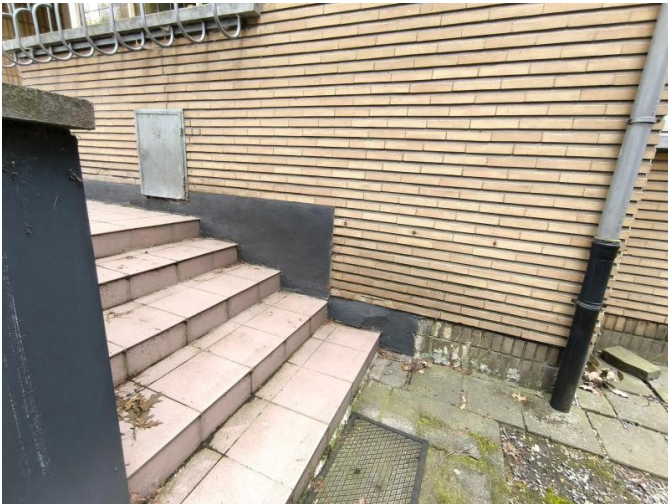
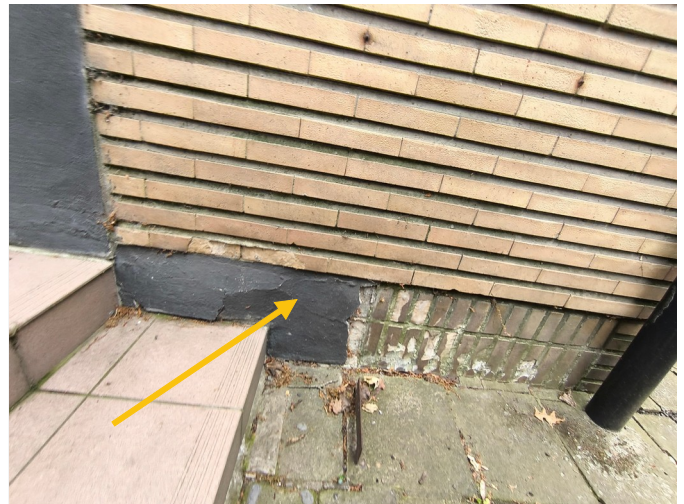
## Fiche 30: Cementering 3 buiten gevel woning (met staalname)

Geen asbest

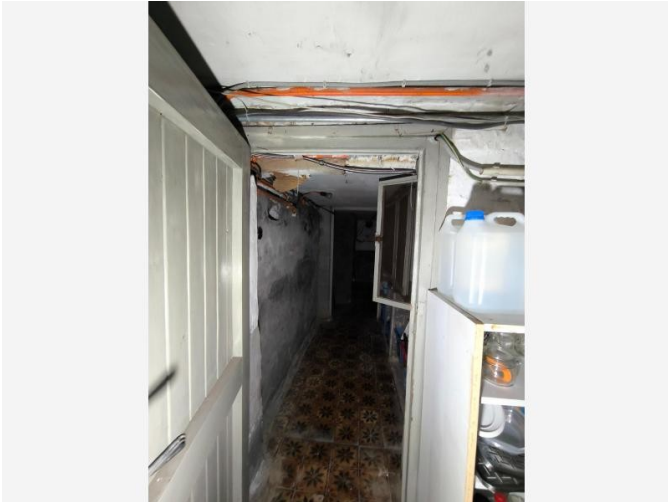
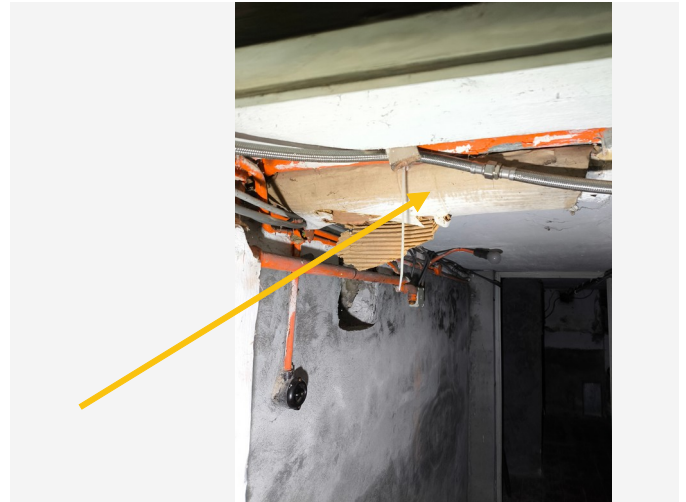
## Fiche 31: Leidingisolatie: rib karton verdacht bocht/recht (staalname)

Geen asbest

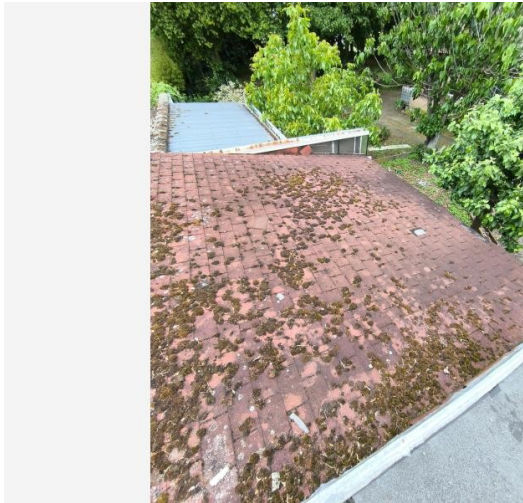
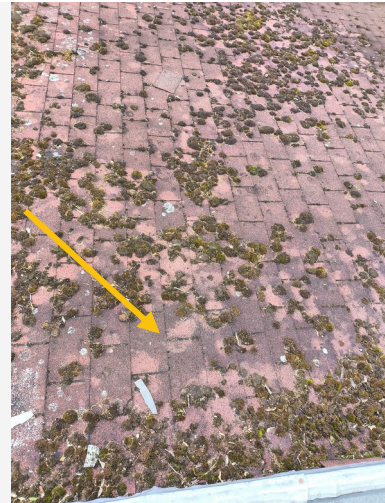
| Opmerking | <p>Volgens het inspectieprotocol is een monstername van het pleisterwerk verplicht om dit te identificeren als niet-asbesthoudend.</p> <p>Locatie staalnames: individuele ruimte: kamer / natte ruimte: niet aanwezig/ stookplaats:niet aanwezig / traphal: bemonsterd</p> <p>De vermelde oppervlaktes en volumes betreffen een beredeneerde schatting. Er worden geen rechten verleend aan deze oppervlaktes/volumes. De dikte is een schatting die voorkomt uit de monsterplaatsen en is daarom niet altijd representatief.</p> |

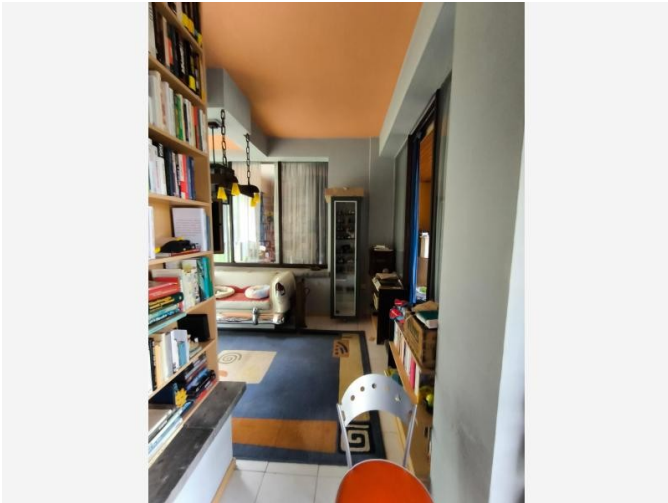
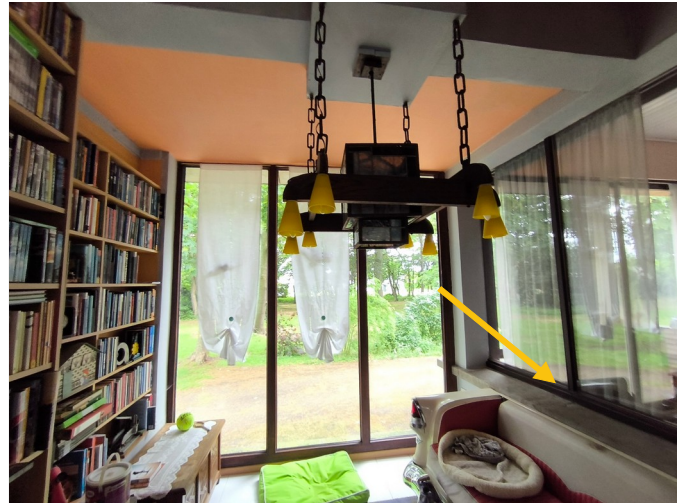
## Fiche 34: Kit 4 kozijn-glas (living)

Geen asbest

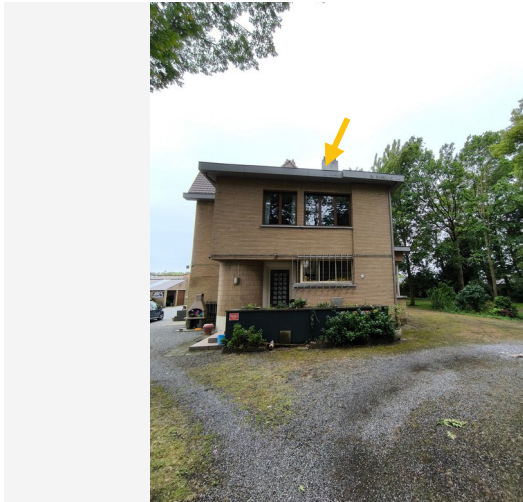
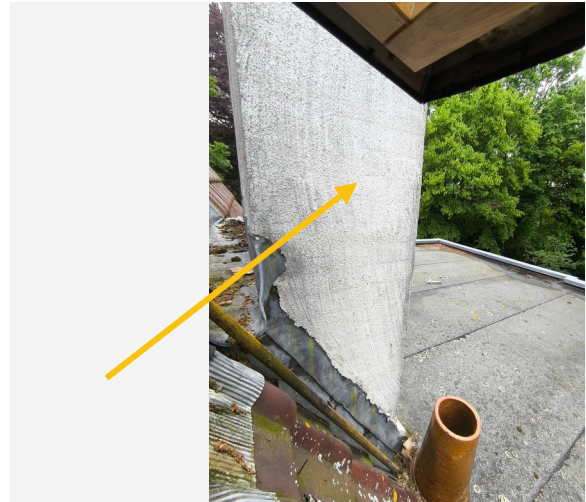
## Fiche 35: Cementering 1 buiten schouwen (met staalname)

Geen asbest

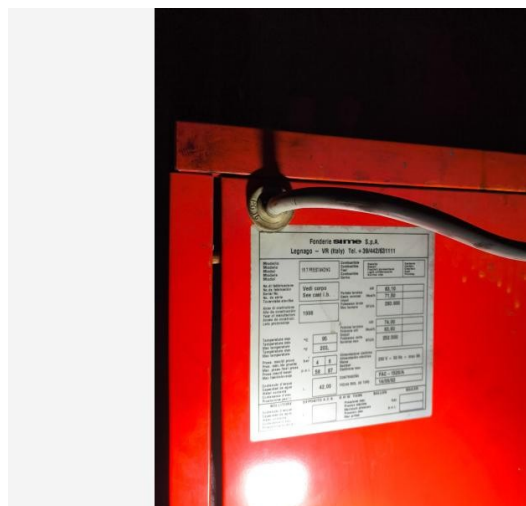
## Fiche 41: HVAC-installatie: staat niet vermeld in het IAD bronnenboek

| Beschrijving | Notitie | Terug te vinden op plannen |
|---|---|---|
| Fiche 41: HVAC-installatie: staat niet vermeld in het IAD bronnenboek | De ketel van het merk sime werd opgezocht in het IAD Online bronnenboek, er zijn geen resultaten gevonden . Laat de ketel controleren door een opgeleid techniker (basis 8u asbest) | Plan 1.1: Woning plan-1 |
