# Asbestinventarisat attest

Houwaartstraat 244, 3270 Scherpenheuvel-Zichem

Attestnummer : 20260527-000225.001

Uitgegeven op : 27.05.2026

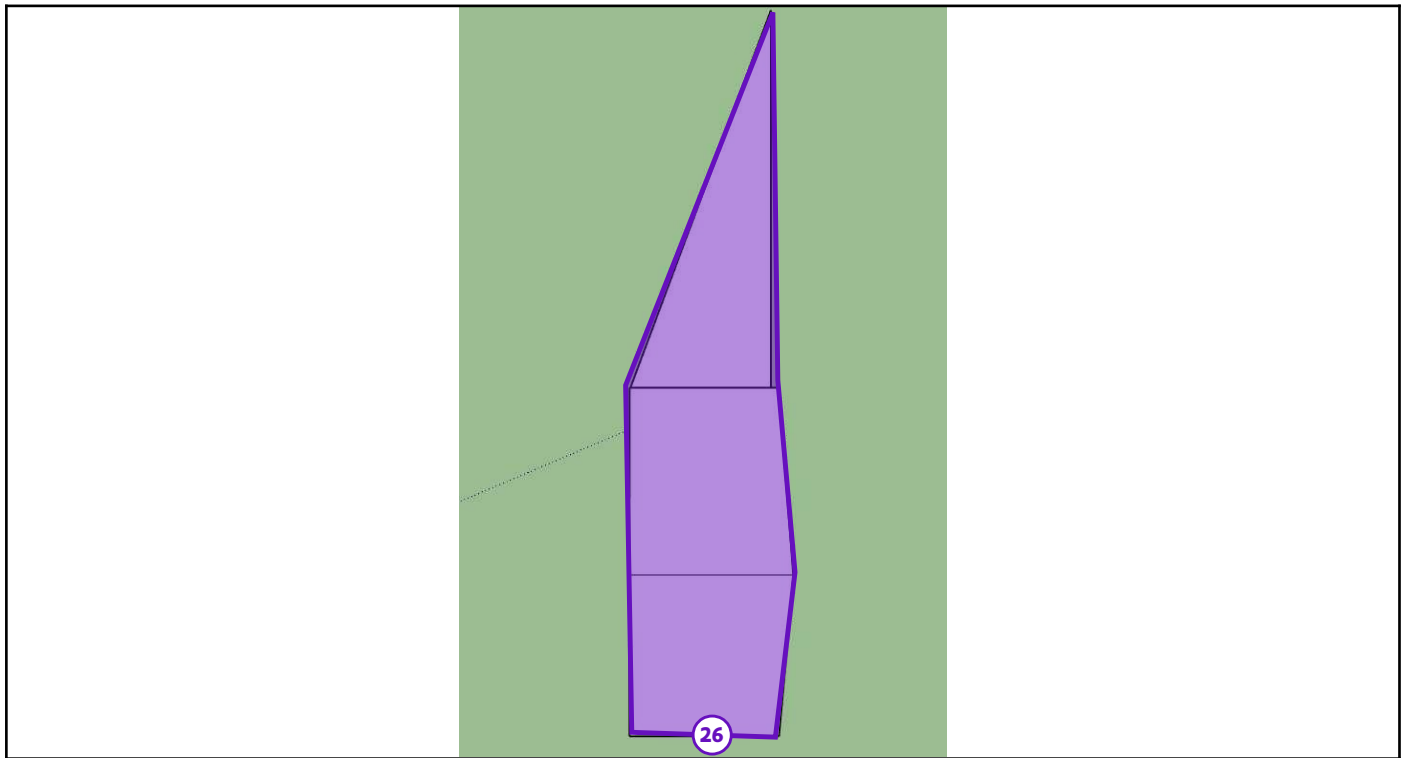
## Plan 1.8: Daken

| Beschrijving | Type | Actie |
|---|---|---|
| 7. Leien | Asbestmateriaal | Dringend verwijderen |

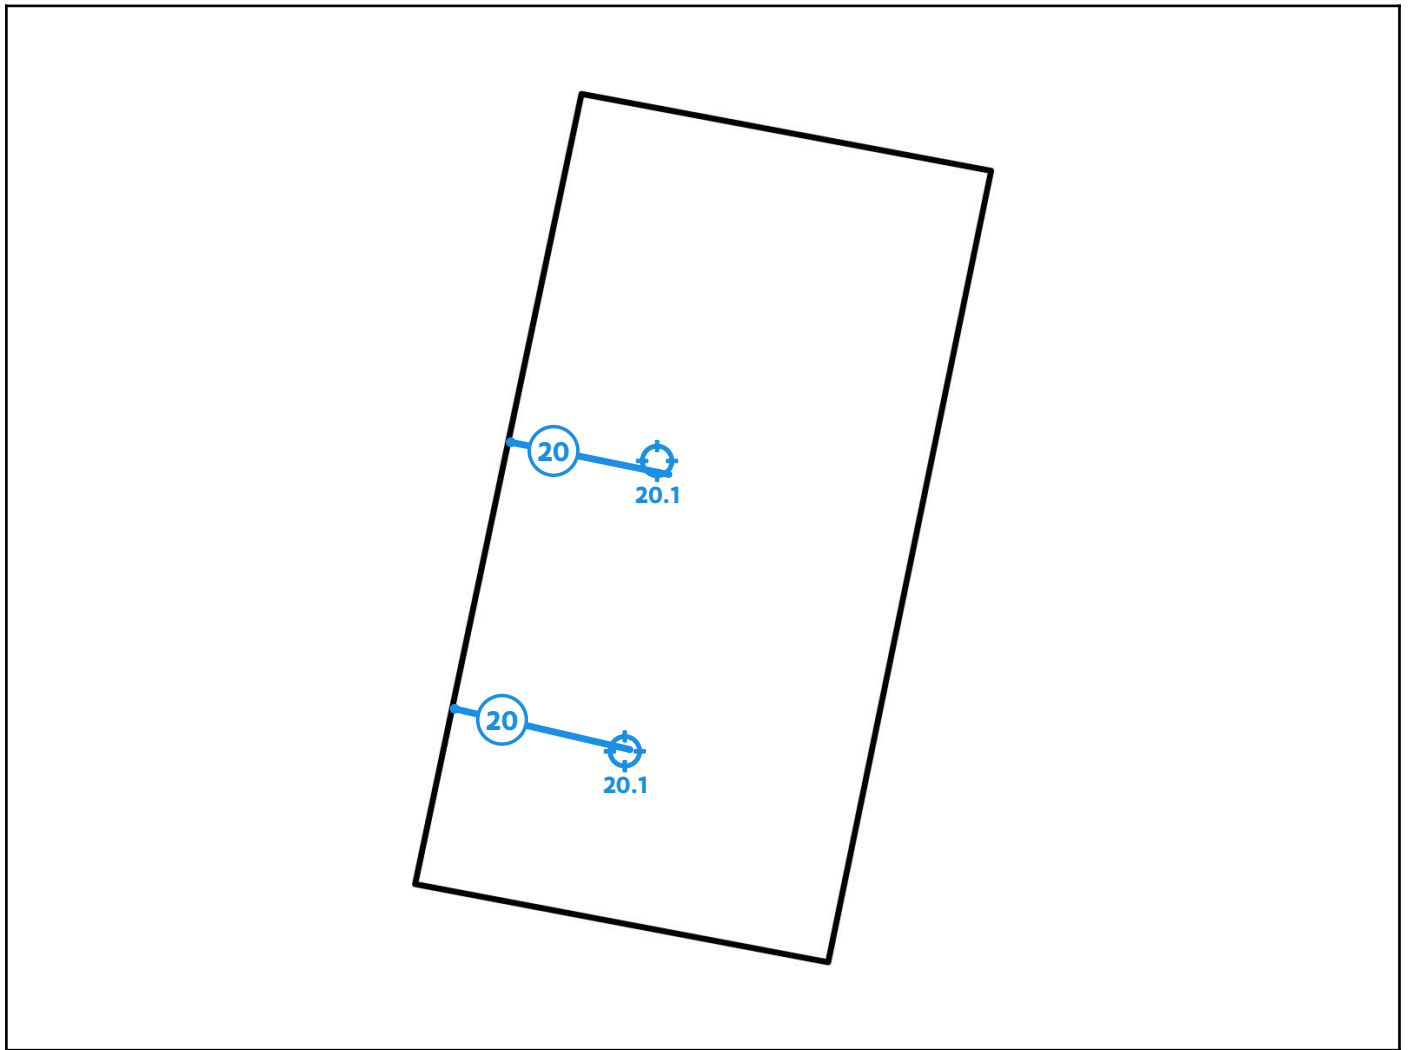
## Plan 2.1: Garage plan

| Beschrijving | Type | Actie |
|---|---|---|
| 1. Golfplaten | Asbestmateriaal | Dringend verwijderen |

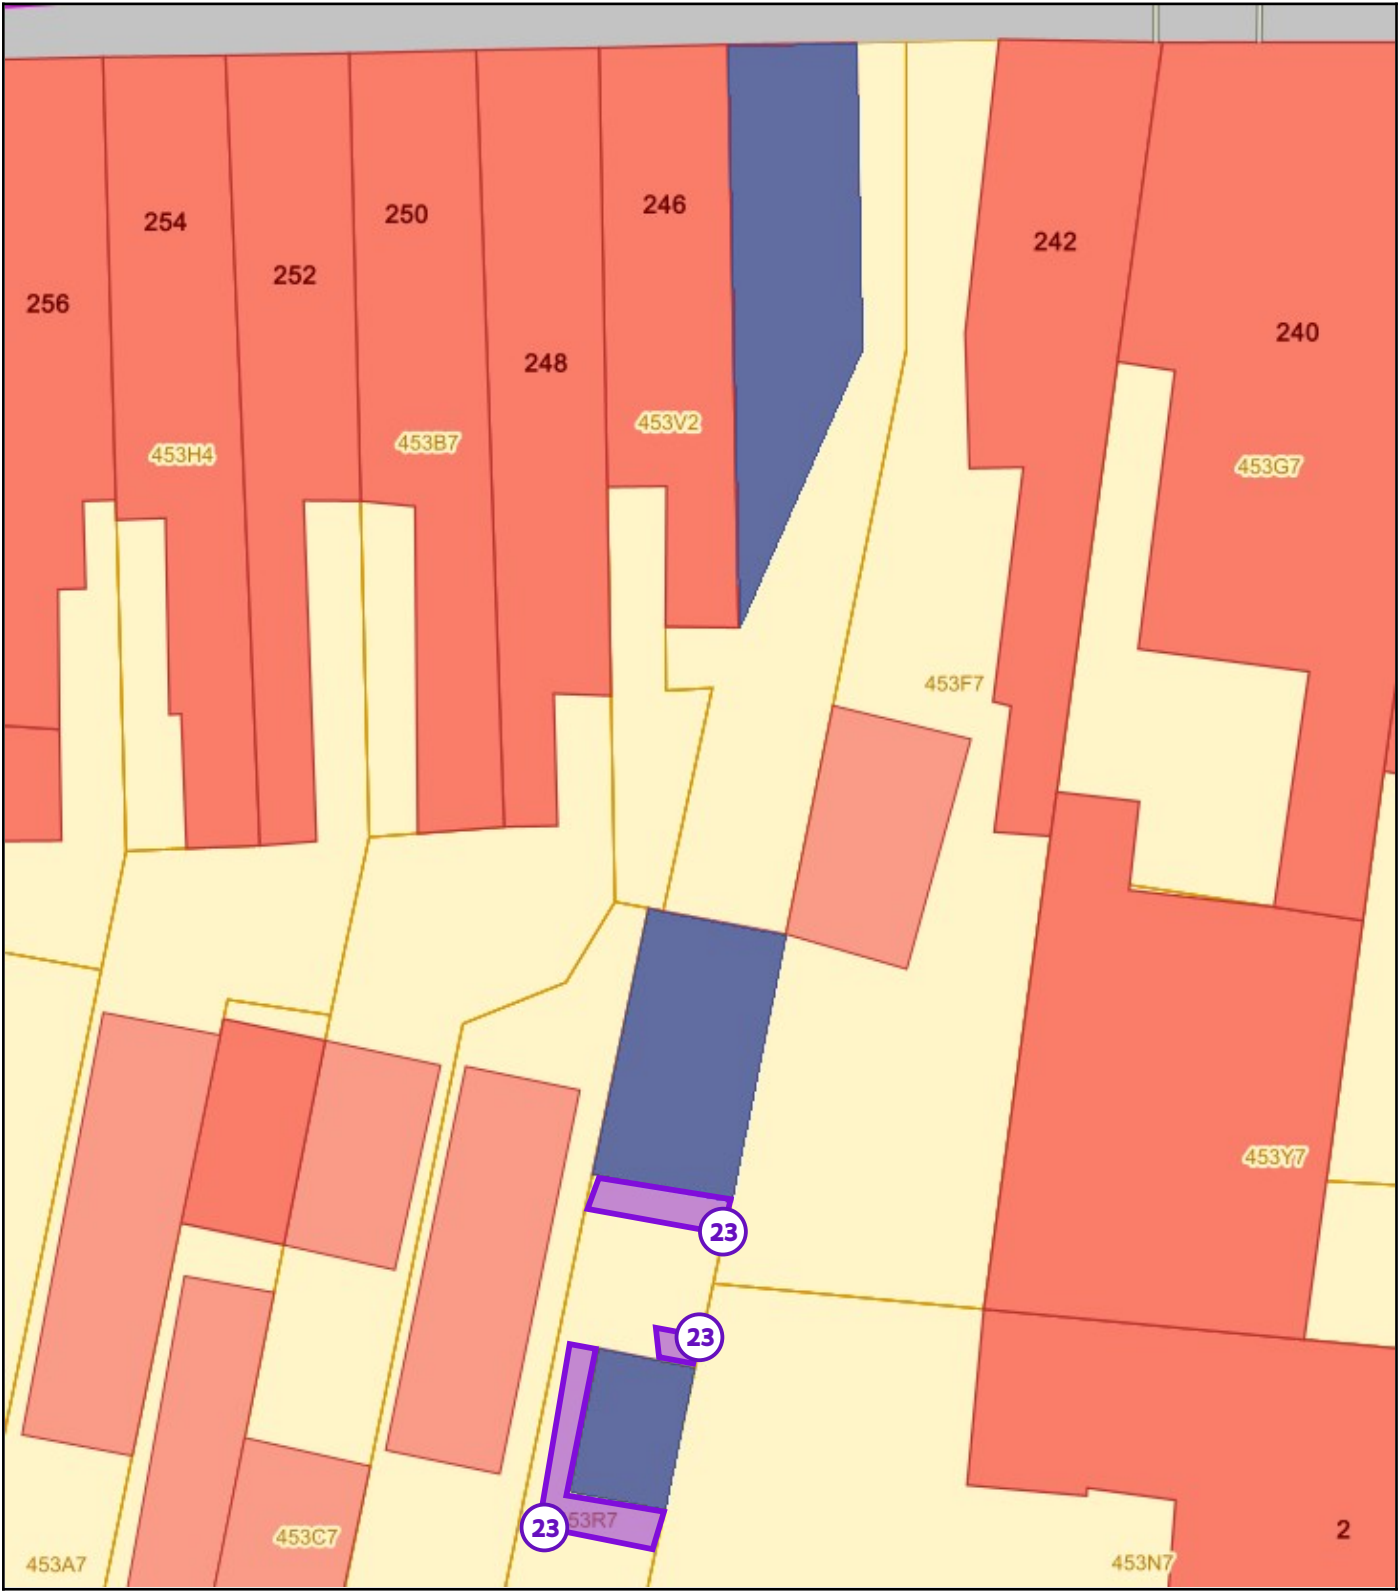
# Plan 4.2: Afdruiptzones/afvloeizones

| 23. Golfplaten | Afdruipzone/afvloeizone | - |

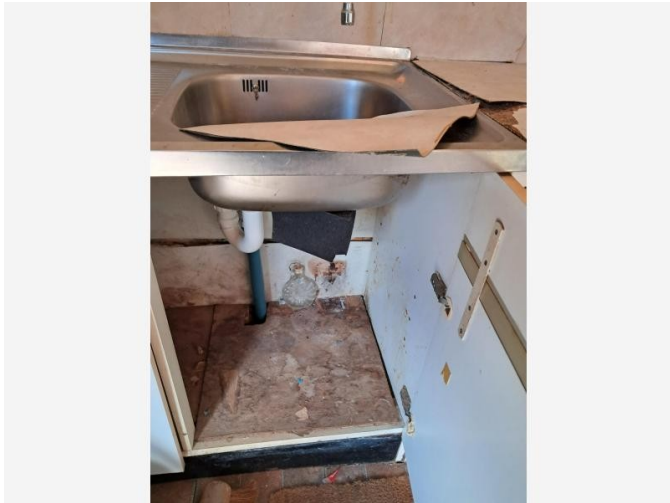
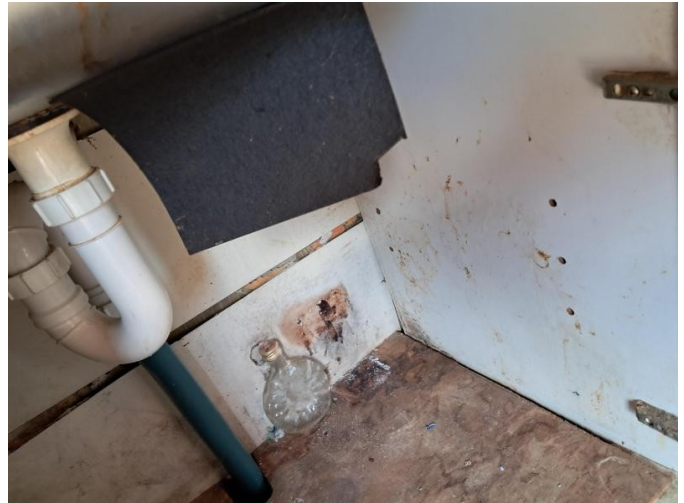
## Fiche 17: Antidreunplaat gootsteen

Geen asbest

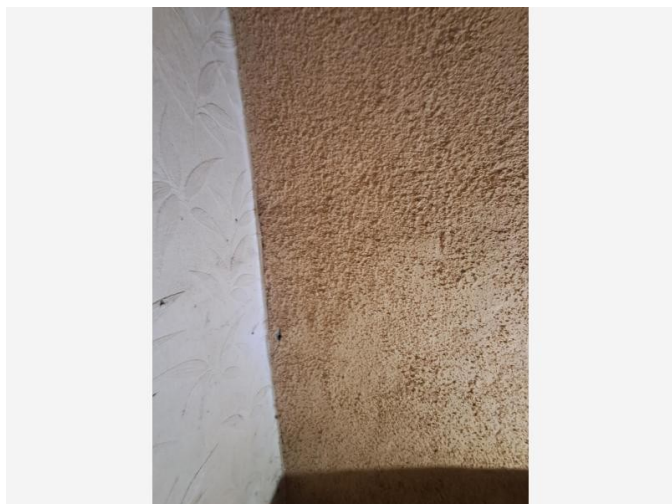
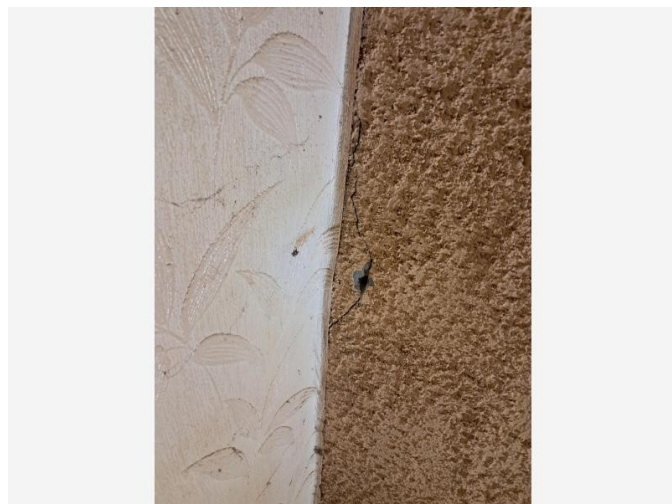
## Fiche 18: Cementering woning

Geen asbest

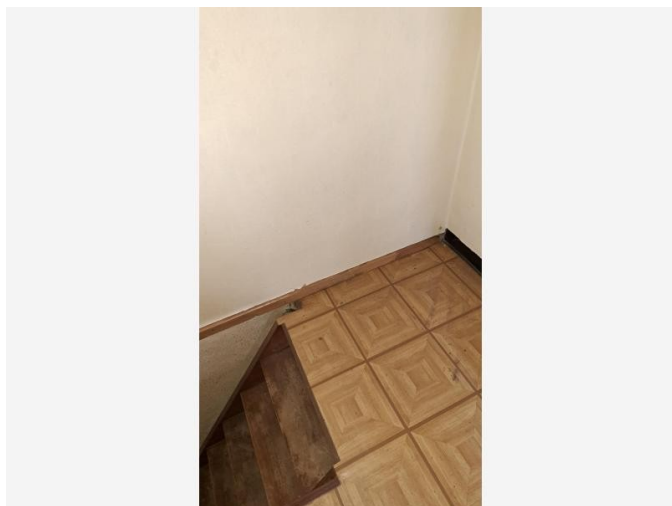
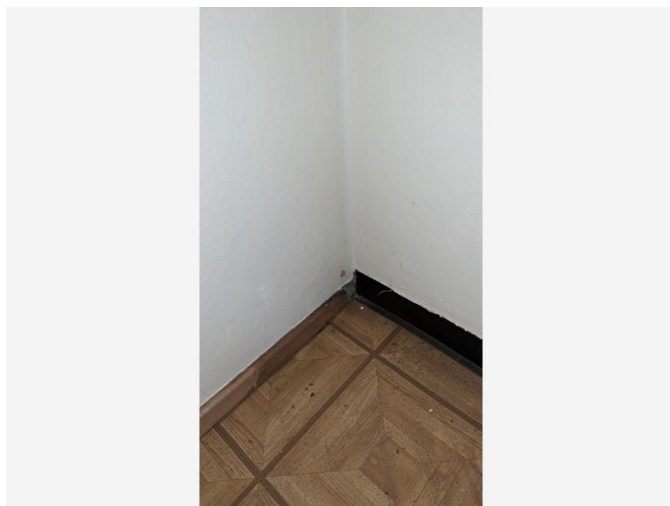
## Fiche 19: Pleisterwerk muren

Geen asbest

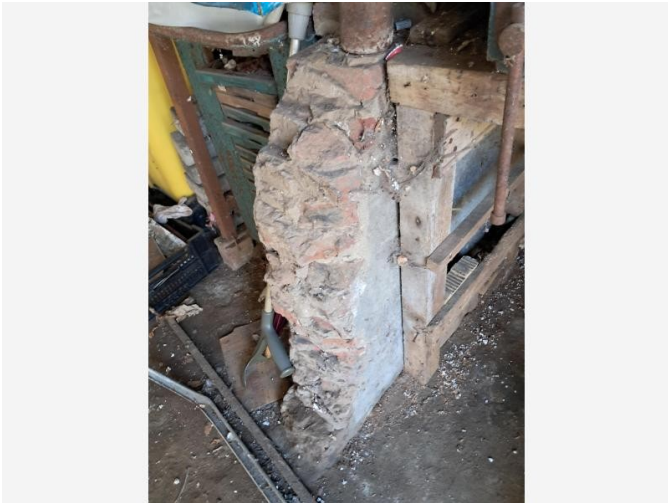
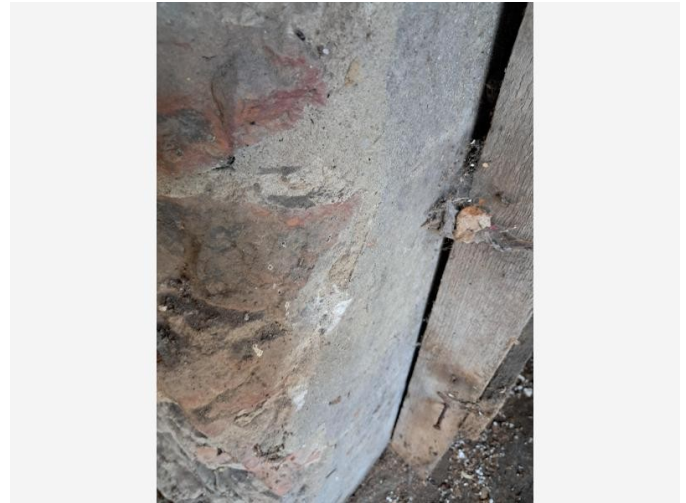
## Fiche 20: Cementering garage

Geen asbest

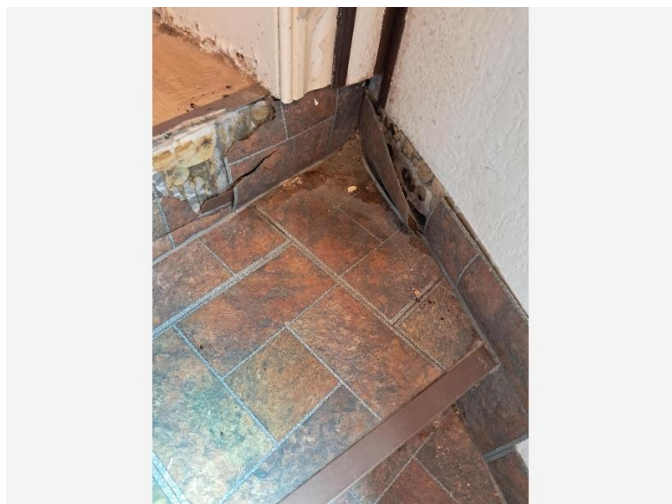
## Fiche 21: Vloerzeil

Geen asbest

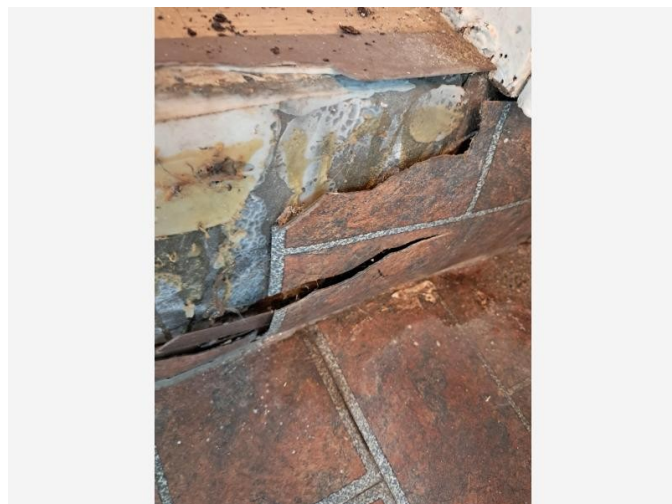
Detailfoto

### Conclusie

Geen asbest

| Opmerking | <p>Deze oppervlakte, volumes en gewichten zijn niet gemeten, maar geschat op basis van een benadering van de aanwezige vloerzeilen (de opgegeven hoeveelheden mogen niet gebruikt worden als maatstaf voor heffingen).</p> <p>Onder deze vloerbekledingen is een lijmlaag aanwezig. De lijmlaag behoort niet tot de eerste zichtbare vloerlaag en werd daarom niet bemonsterd in het kader van het standaard asbestattest. Bij toekomstige renovatie- of verwijderingswerken wordt aangeraden om verder destructief onderzoek uit te voeren</p> |

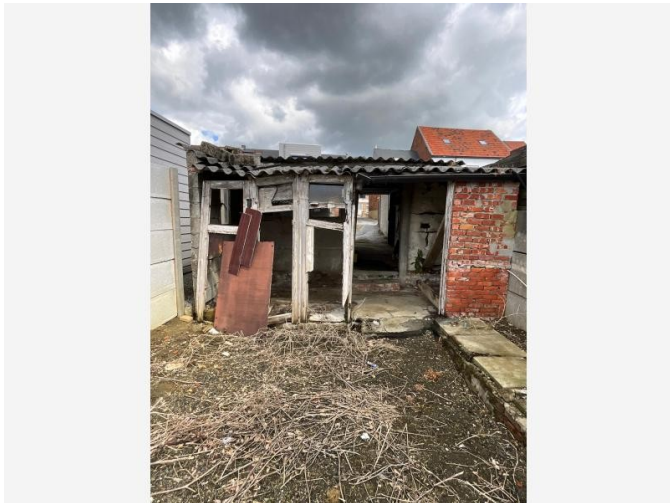
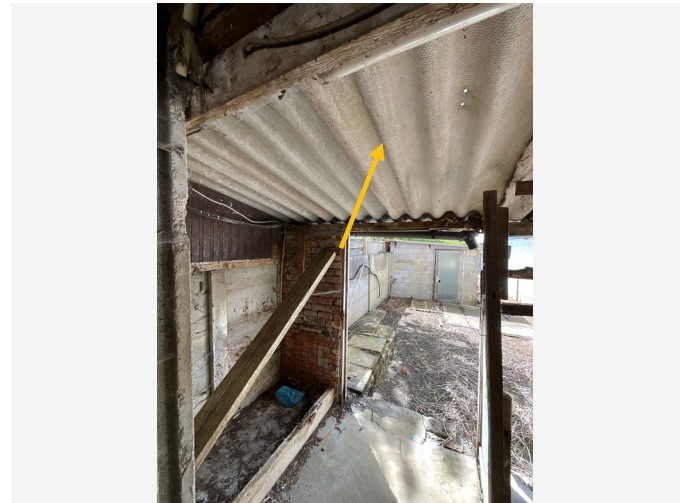
Afdruipzone/afvloeizone

## Afdruipzones/afvloeizones
