# Asbestinventarisatetest

Teekbroek 5, 3272 Scherpenheuvel-Zichem

Attestnummer : 20260922-000166.000

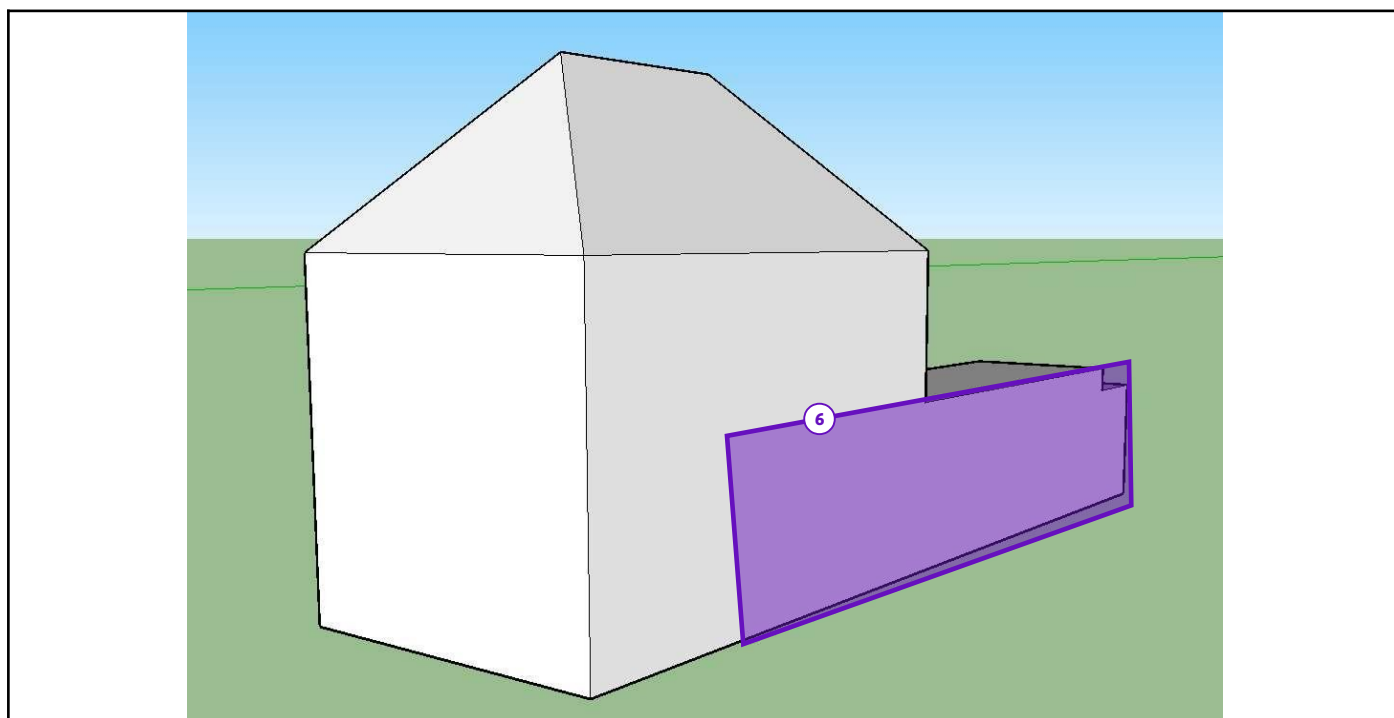
## Plan 1.12: Rechter gevel

| Beschrijving | Type | Actie |
|---|---|---|
| 6. Rechtergevel | Beperking | - |

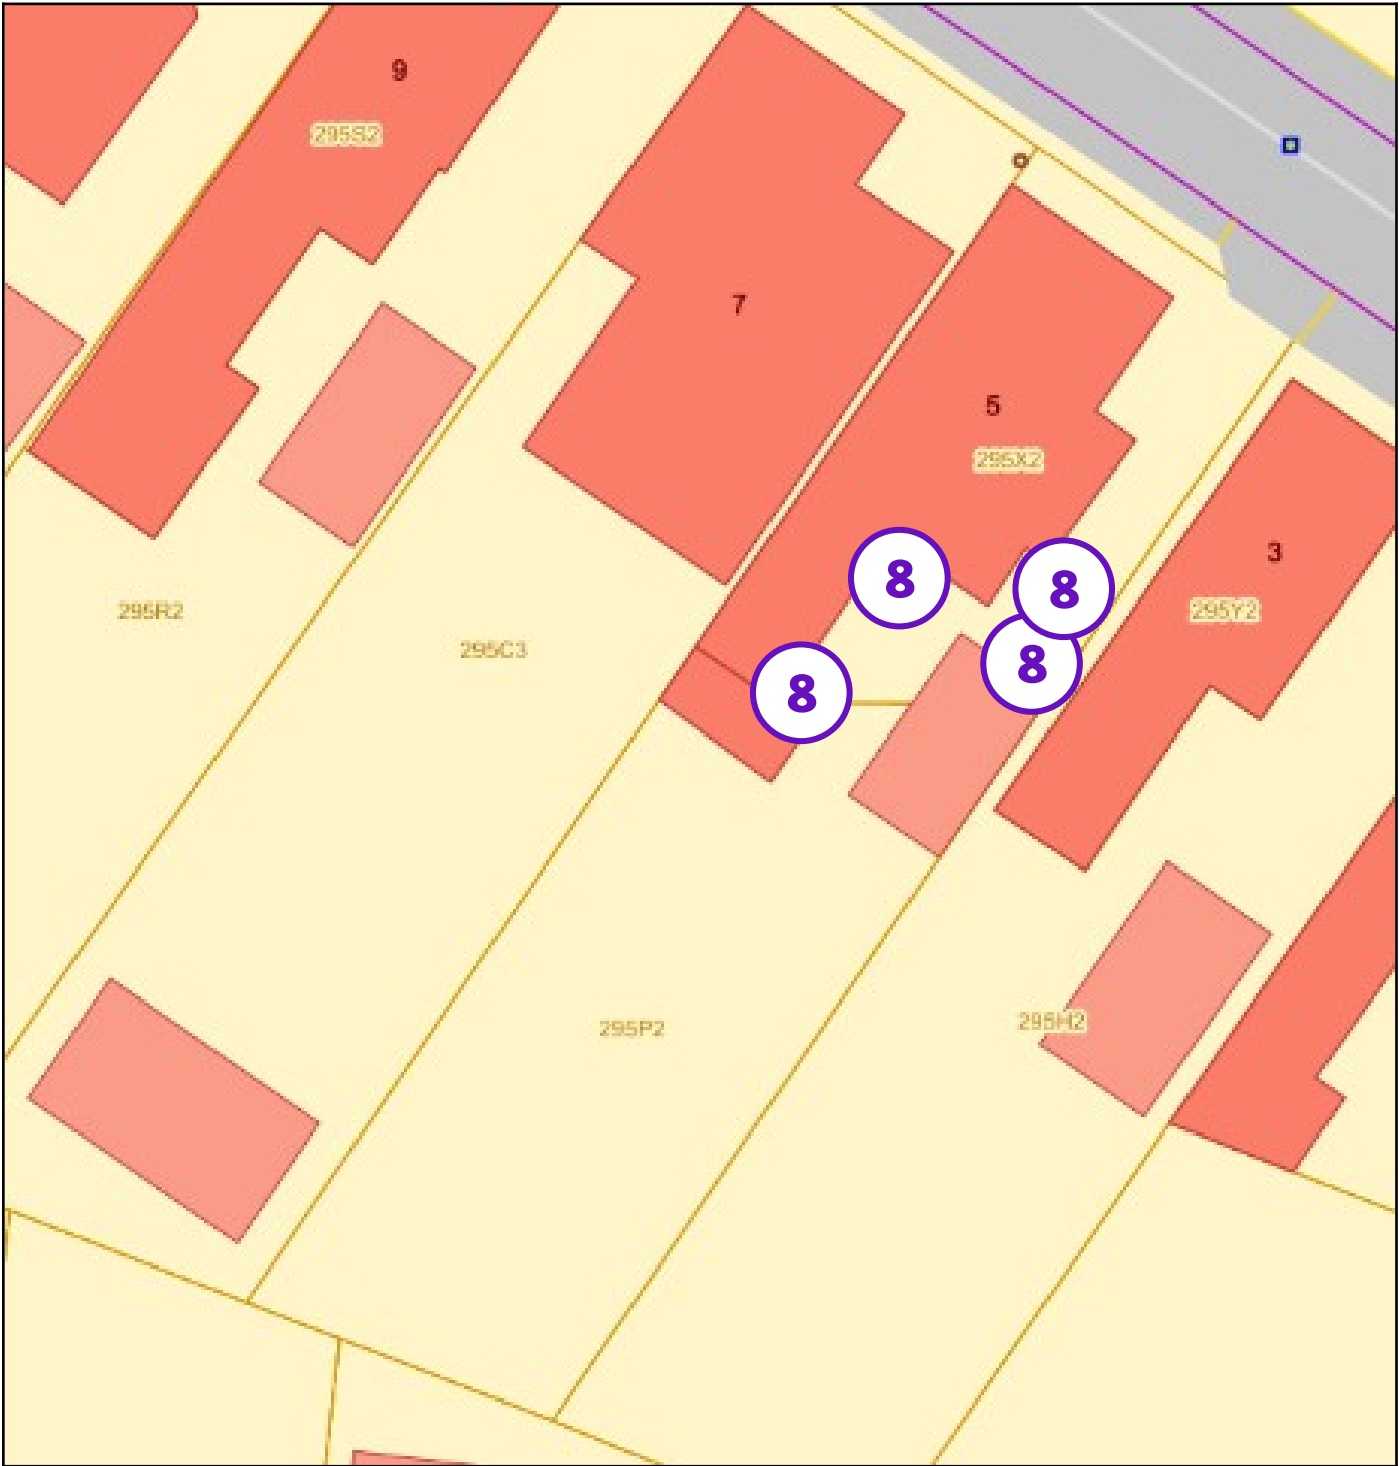
### Plan 3.1: Vaststellingen buiten de constructies

| Beschrijving | Type | Actie |
|---|---|---|
| 8. Visuele inspectie putdeksels en putten | Advies | - |

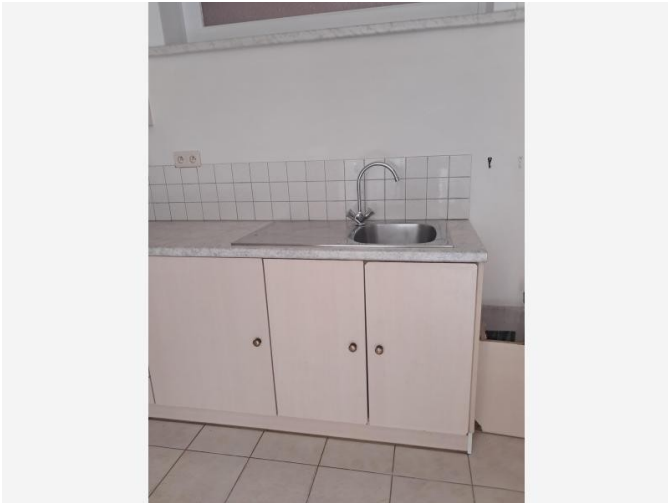
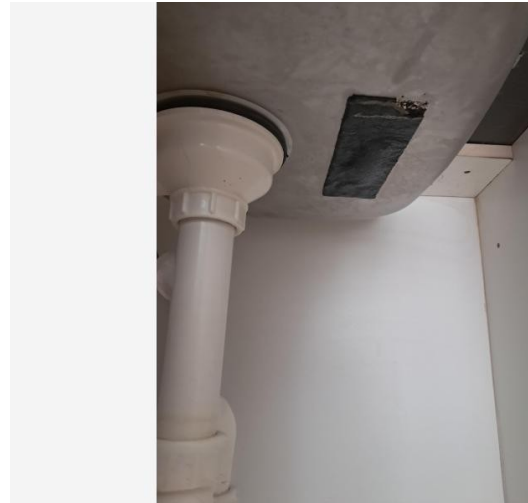
## Fiche 12: Antidreunplaat gootsteen

Geen asbest

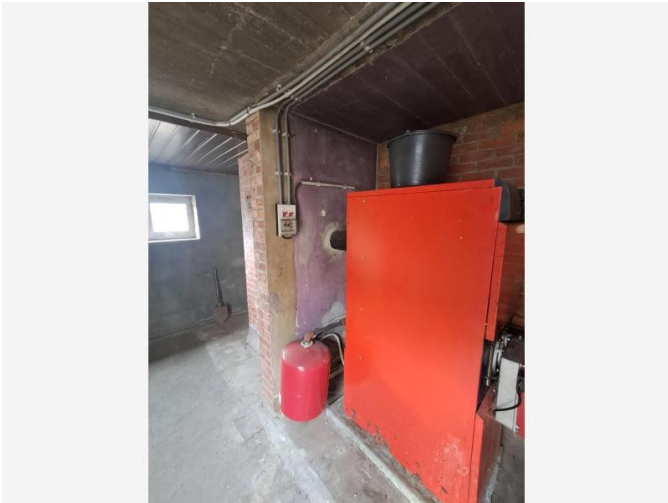
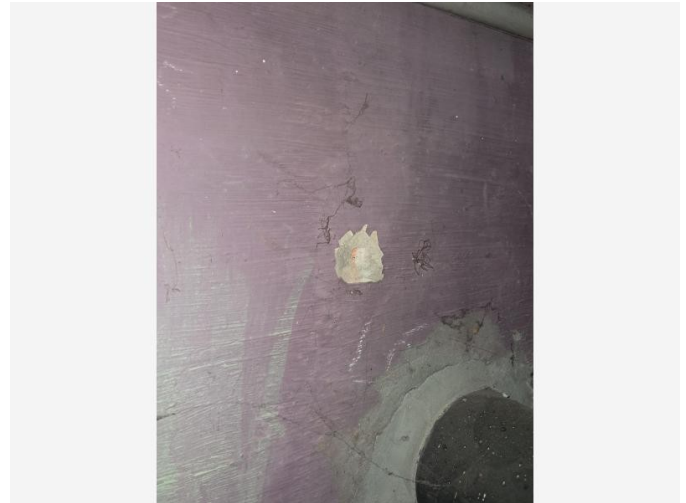
## Fiche 13: Cementering stooklokaal

Geen asbest

| Opmerking | Deze oppervlakte, volumes en gewichten zijn niet gemeten, maar geschat op basis van een benadering van de aanwezige cementering (de opgegeven hoeveelheden mogen niet gebruikt worden als maatstaf voor heffingen). |

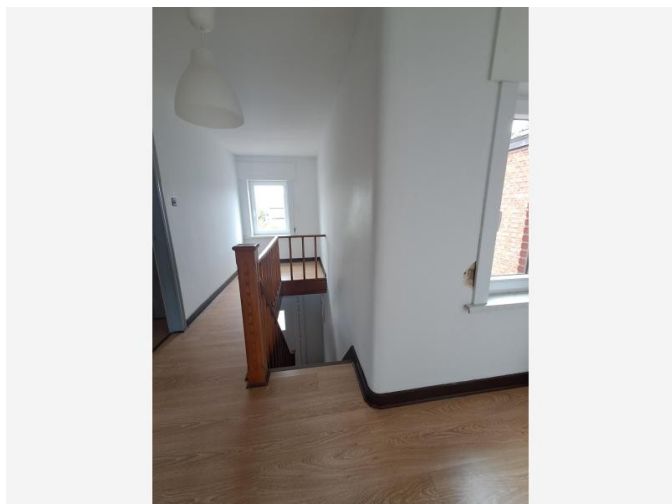
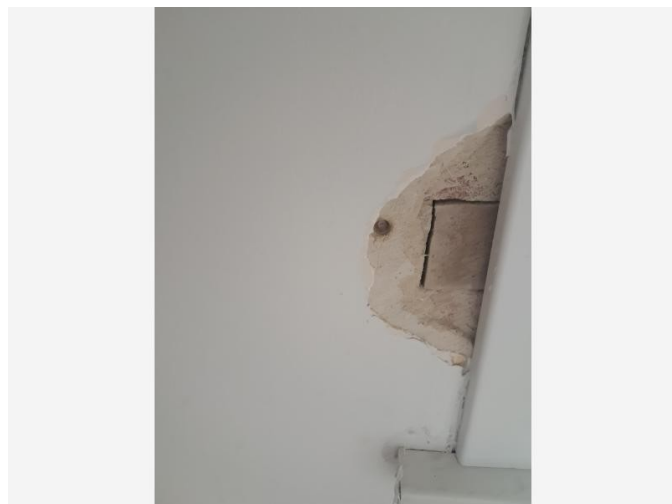
## Fiche 15: Pleisterwerk muren

Geen asbest

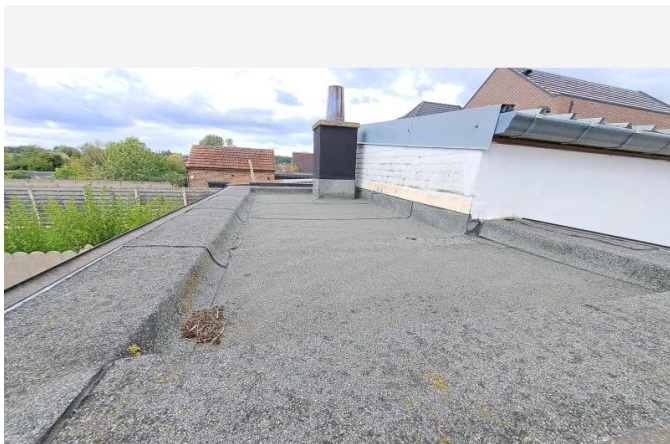
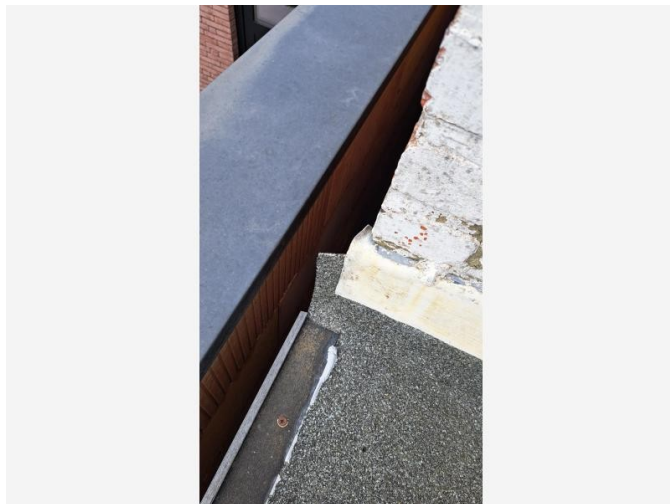
## Fiche 16: Roofing

Geen asbest

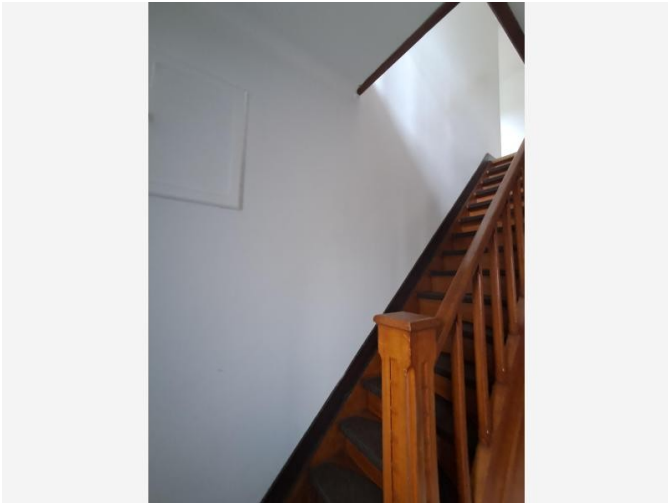
## Fiche 17: Pleisterwerk plafonds

Geen asbest

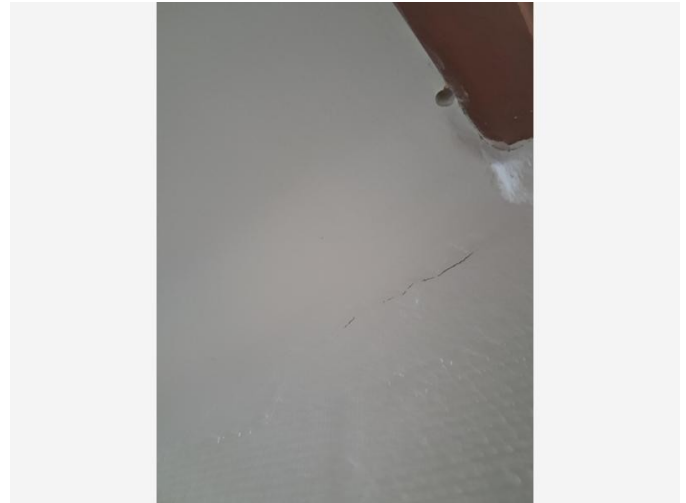
Detailfoto

Geen asbest

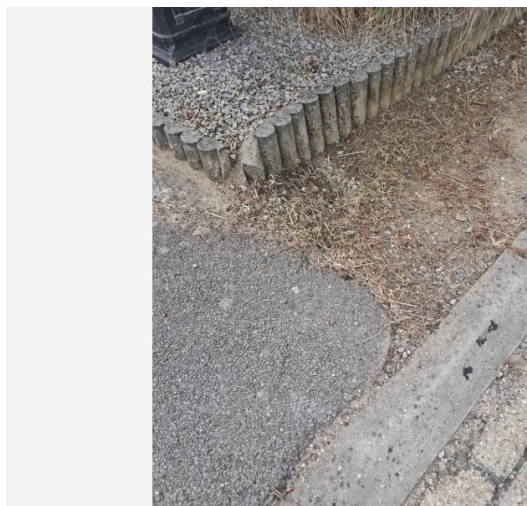
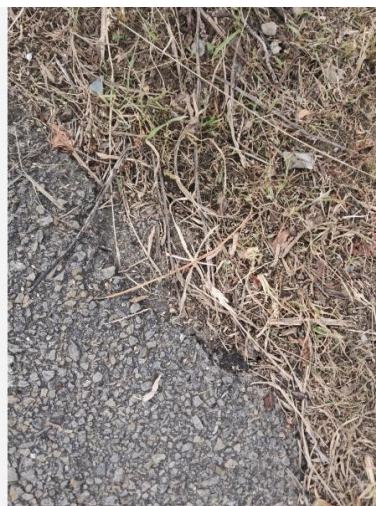
## Fiche 18: Asfalt

Geen asbest

| Beschrijving | Asfalt |

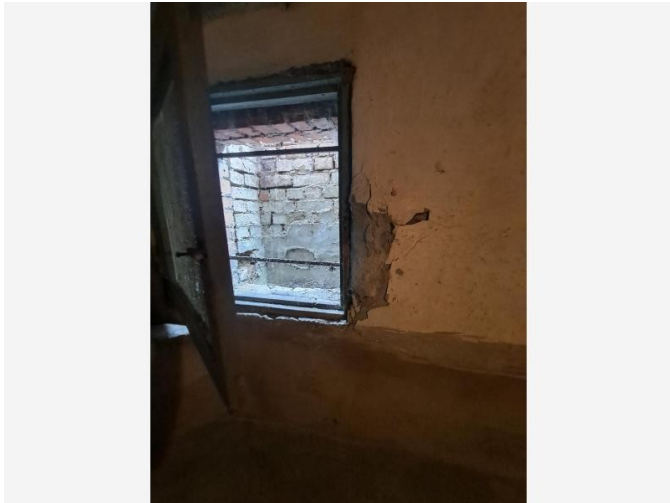
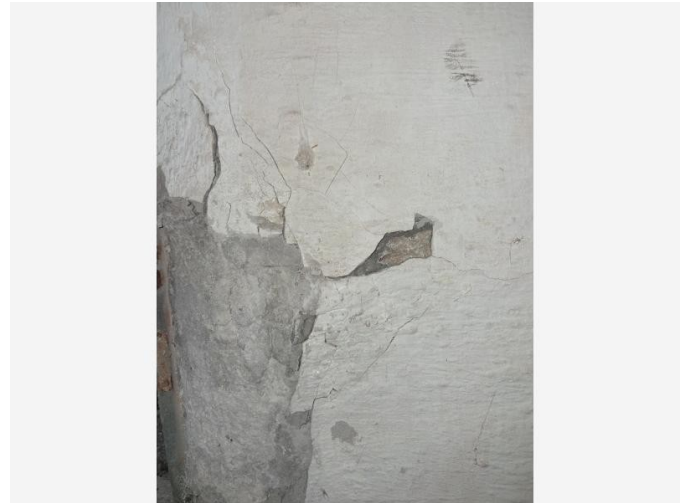
## Fiche 19: Cementering kelder

Geen asbest

| Beschrijving | Cementering kelder |

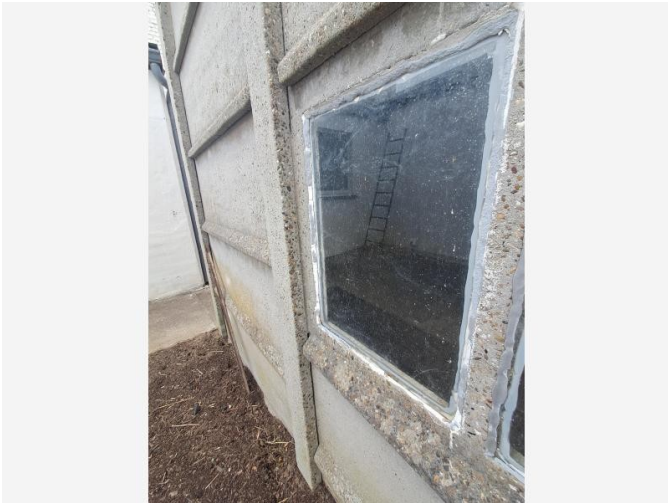
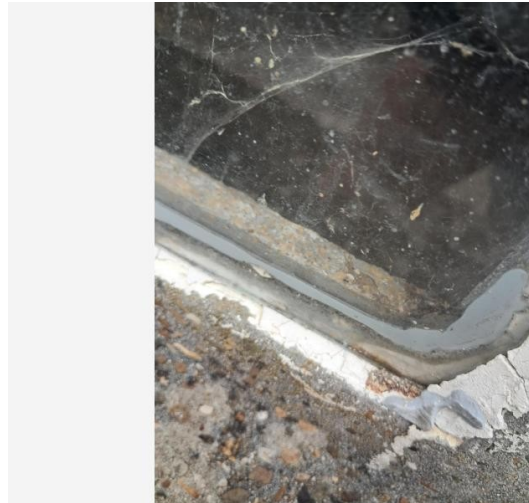
## Fiche 22: Mastiek glas-muur garage

Geen asbest

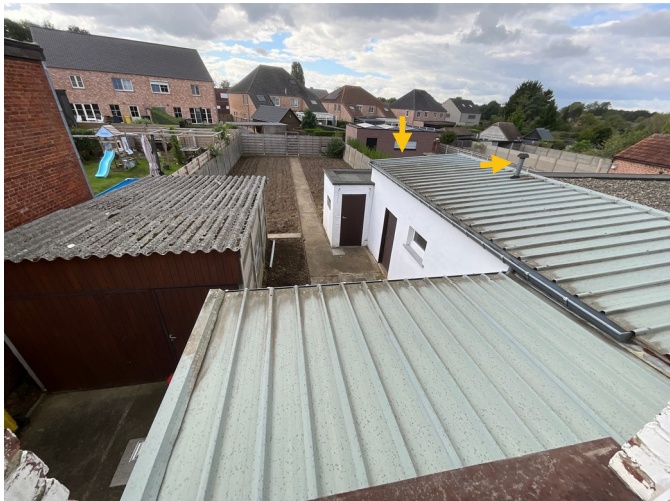
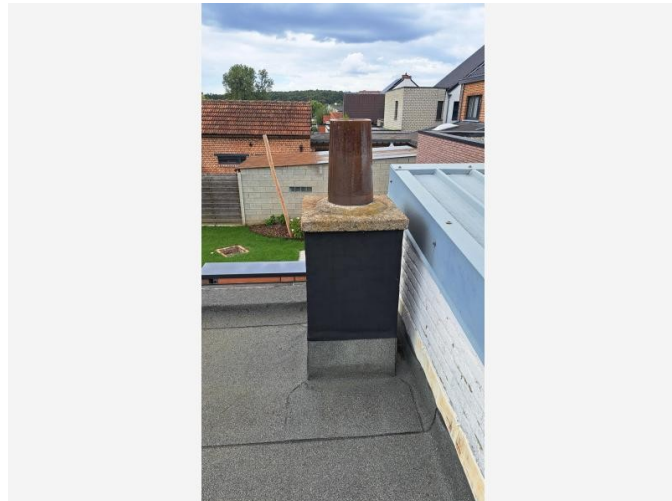
## Fiche 28: Rookgaskanalen

| Beschrijving | Notitie | Terug te vinden op plannen |
|---|---|---|
| Fiche 28: Rookgaskanalen | Het gaat om gresbuis - op het plat dak met roofing<br>en een metalen rookgaskanaal op de metalen golfplaten | Plan 1.10: Achtergevel stooklokaal |

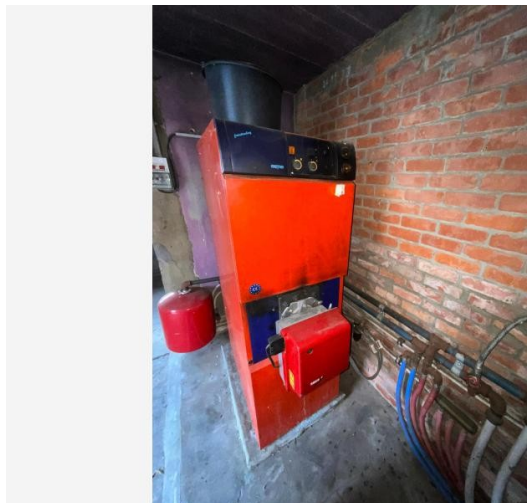
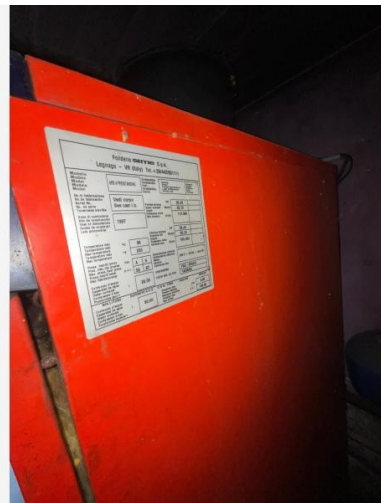
### Fiche 29: Sime - ARB 4 Freestanding

| Beschrijving | Notitie | Terug te vinden op plannen |
|---|---|---|
| Fiche 29: Sime - ARB 4 Freestanding | Sime - ARB 4 Freestanding met bouwjaar 1997 waardoor deze tot een risicobouwjaar behoort, wat inhoudt dat er eventueel asbestverdachte toepassingen in aanwezig kunnen zijn. Het is daarom van groot belang om de techniek hierop van de hoogte te stellen bij werkzaamheden en, indien nodig, een asbestdeskundige in te schakelen die kan meedenken over de mogelijke aanwezigheid van asbestverdachte toepassingen tijdens de werkzaamheden aan het toestel. Wij als deskundigen mogen geen toestellen demonteren om verdachte toepassingen op te sporen. | Plan 1.2: Gelijkvloers |

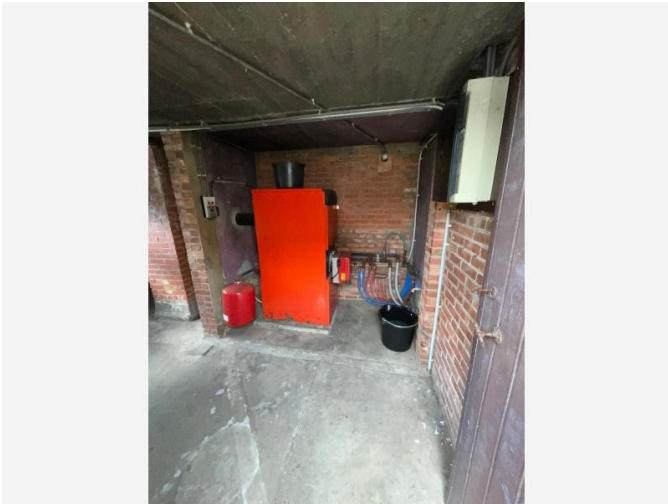
## Fiche 33: Geen leidingisolatie aanwezig

| Beschrijving | Notitie | Terug te vinden op plannen |
|---|---|---|
| Fiche 33: Geen leidingisolatie aanwezig | Geen leidingisolatie aanwezig. | - |
