# Asbestinventarisat attest

Mannenbergh 216, 3272 Scherpenheuvel-Zichem

Attestnummer : 20260416-000198.000

**Niet-asbestveilig**

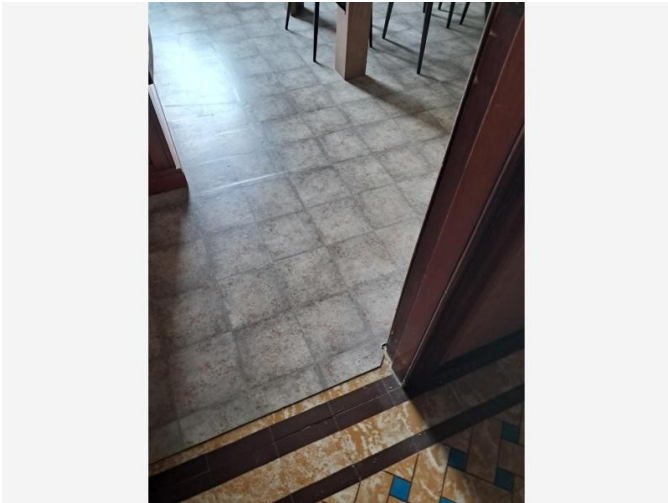
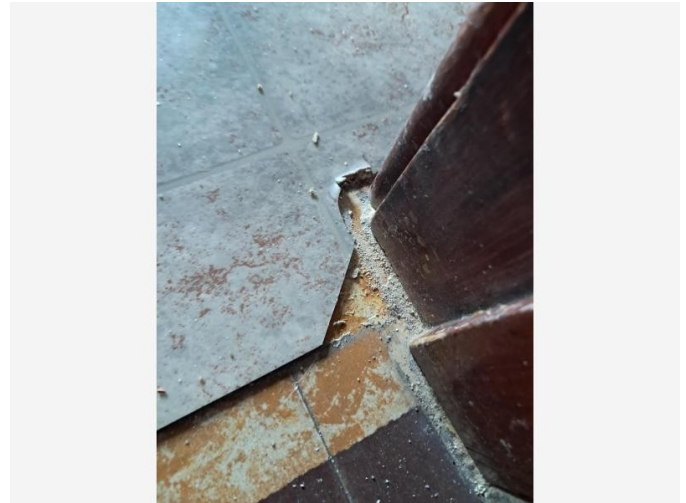
## Fiche 11: Vloerzeil woonkamer

Geen asbest

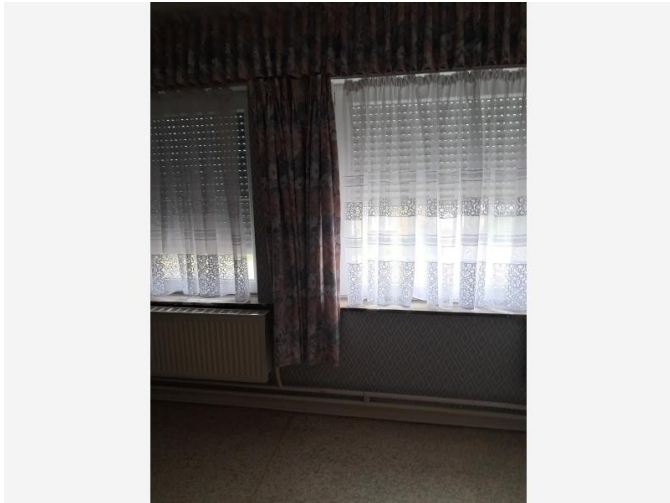
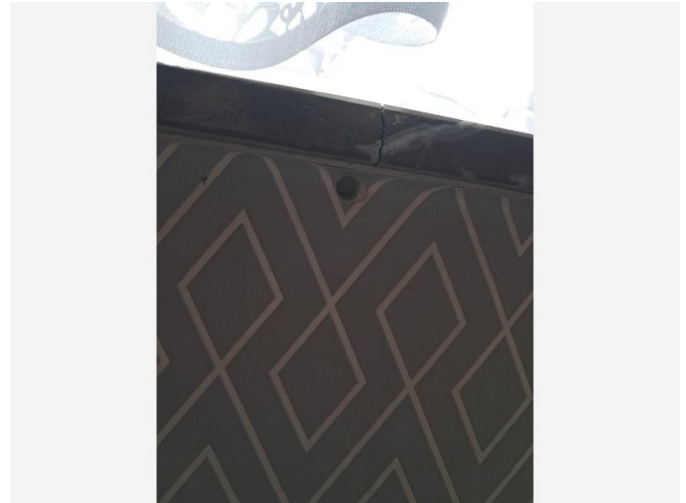
## Fiche 12: Pleisterwerk muren

Geen asbest

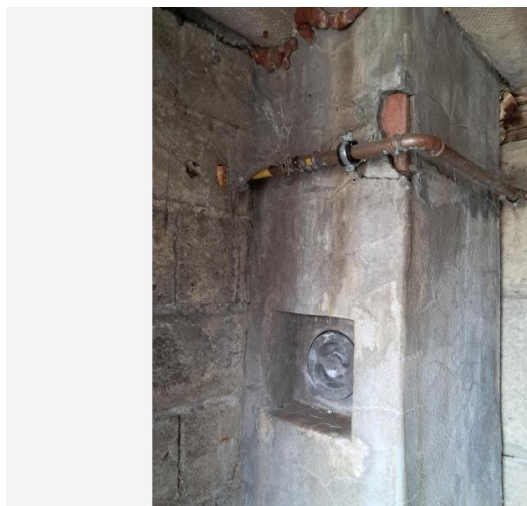
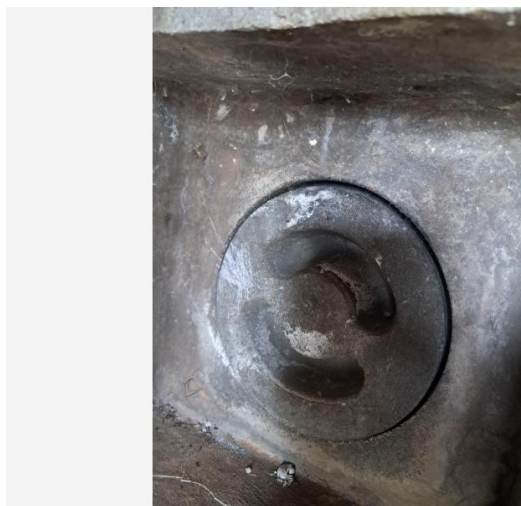
## Fiche 13: Roetluik

Geen asbest

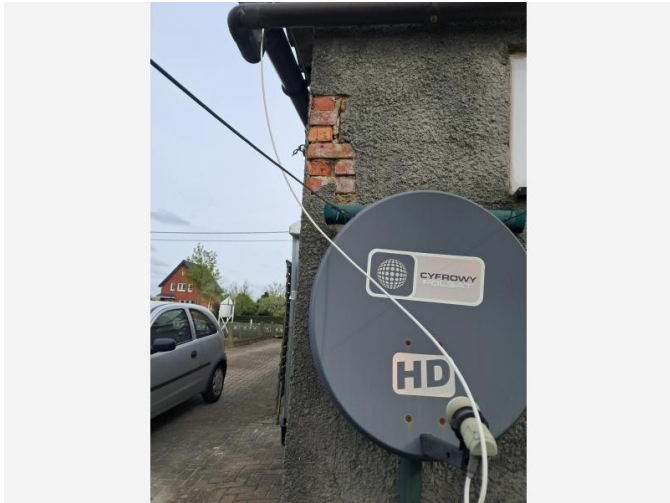
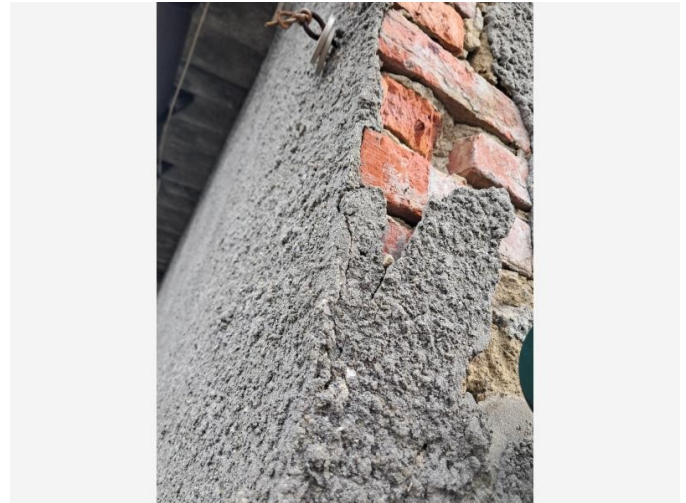
## Fiche 14: Crepi

Geen asbest

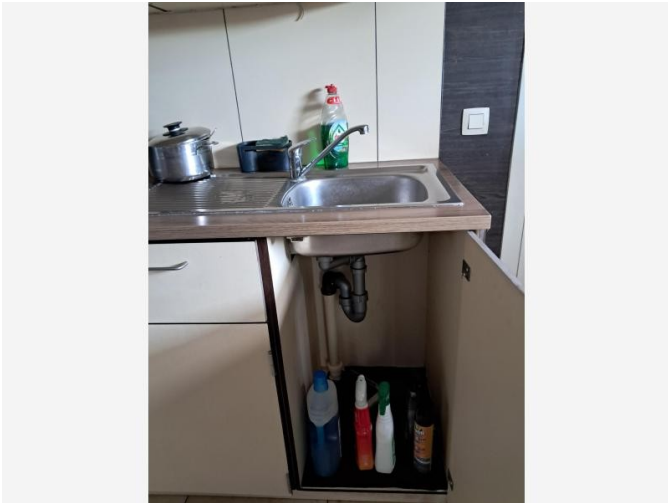
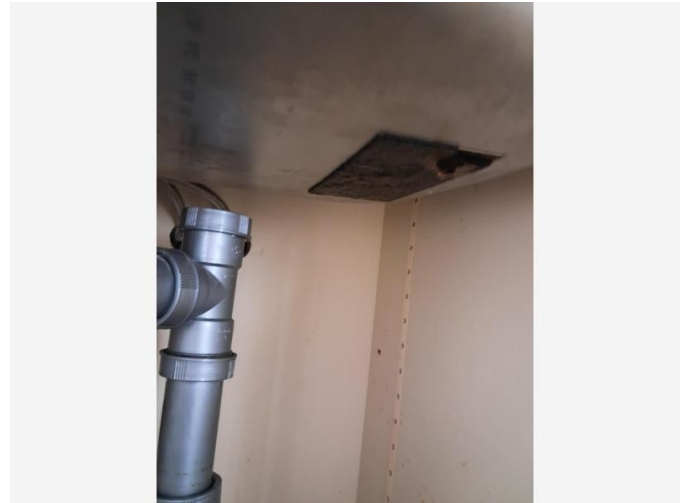
## Fiche 15: Antidreunplaat gootsteen

Geen asbest

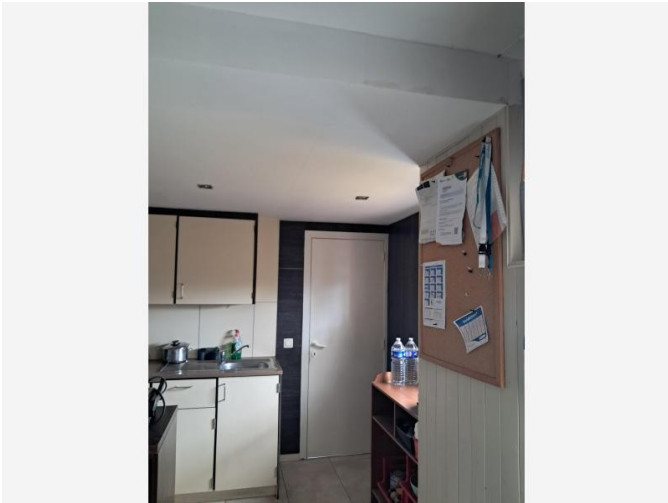
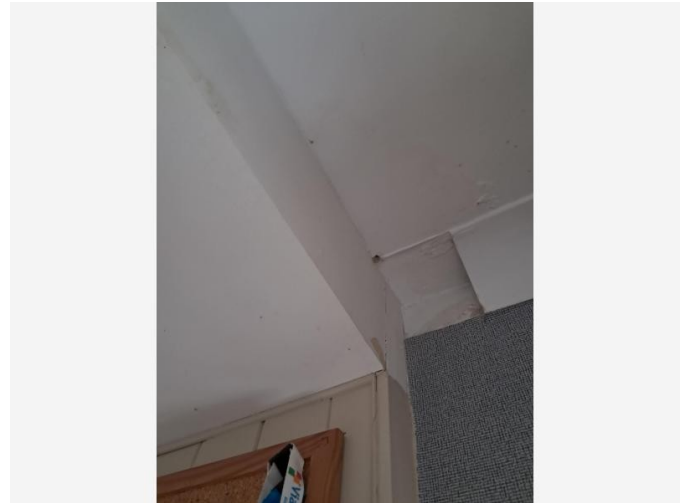
## Fiche 16: Pleisterwerk plafonds

Geen asbest

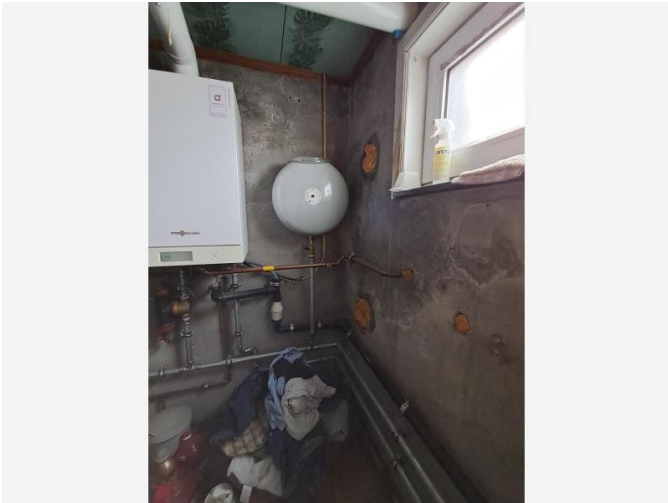
## Fiche 18: Cementering

Geen asbest

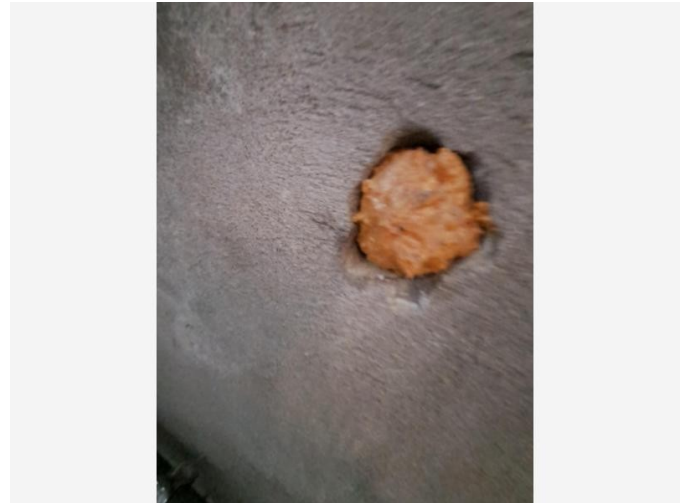
Detailfoto

### Conclusie

Geen asbest

| # | Type | Referentie | Resultaat |
|---|---|---|---|
| 18.1 | Mengmonster | Monster 3 cementering | Geen asbest |

| Beschrijving | Cementering |
| Opmerking | <p>Deze oppervlakte, volumes en gewichten zijn niet gemeten, maar geschat op basis van een benadering van de aanwezige cementering (de opgegeven hoeveelheden mogen niet gebruikt worden als maatstaf voor heffingen).</p> <p>Monstername gebeurde in de kelder, in het stooklokaal en in de koterij van de mazoutton.</p> |

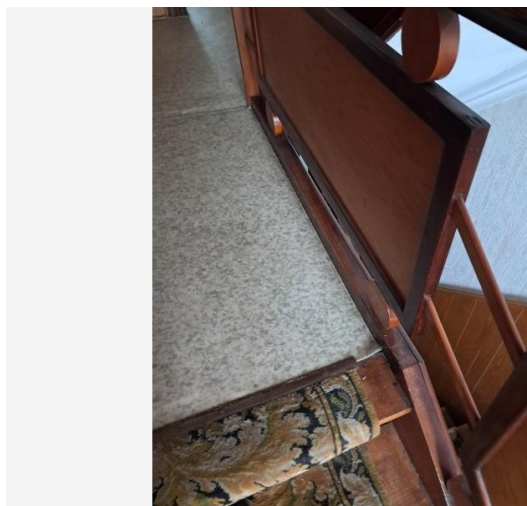
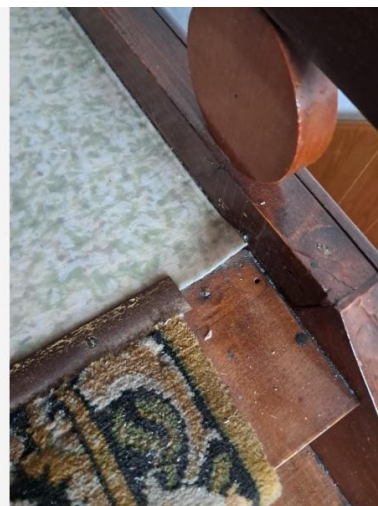
## Fiche 19: Vloerzeil +1

Geen asbest

| # | Type | Referentie | Resultaat |
|---|---|---|---|
| 19.1 | Puntmonster | Monster 6 vloerzeil +1 | Geen asbest |

| Opmerking | <p>Deze oppervlakte, volumes en gewichten zijn niet gemeten, maar geschat op basis van een benadering van de aanwezige vloerzeilen (de opgegeven hoeveelheden mogen niet gebruikt worden als maatstaf voor heffingen).</p> <p>Onder deze vloerbekledingen is een lijmlaag aanwezig. De lijmlaag behoort niet tot de eerste zichtbare vloerlaag en werd daarom niet bemonsterd in het kader van het standaard asbestattest. Bij toekomstige renovatie- of verwijderingswerken wordt aangeraden om verder destructief onderzoek uit te voeren</p> |

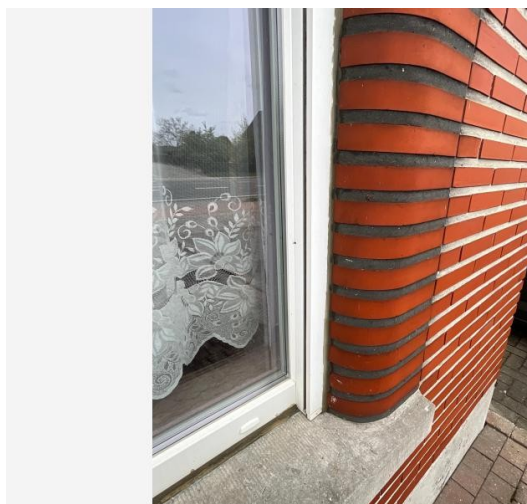
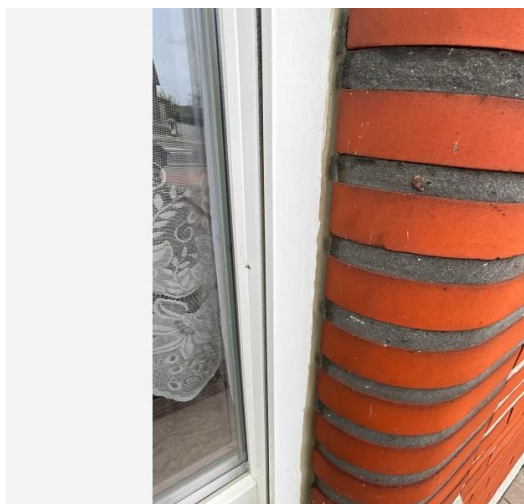
## Fiche 26: Mastiek profiel - muur

| Beschrijving | Notitie | Terug te vinden op plannen |
|---|---|---|
| Fiche 26: Mastiek profiel - muur | De mastiek rond de verticale wandopeningen van de gehele woning werd vastgesteld als een silicone mastiek. | Plan 1.12: Volledige woning |
