# Asbestinventarisatetest

Mannenbergh 220, 3272 Scherpenheuvel-Zichem

Attestnummer : 20260610-000249.000

**Niet-asbestveilig**

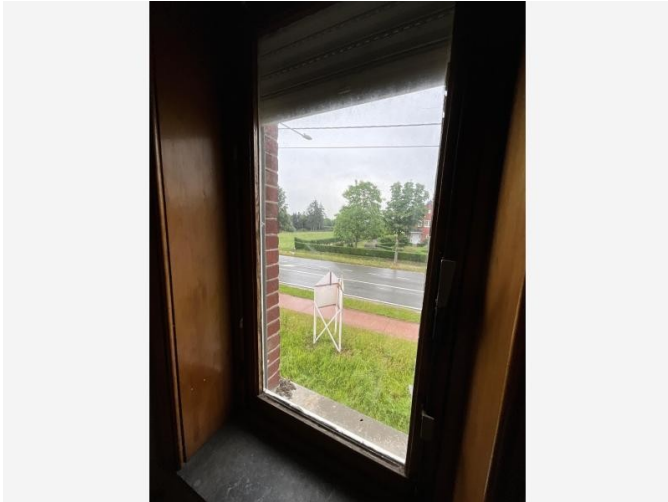
Overzichtsfoto

## Fiche 2: Mastiek glas - profiel houten enkelglas ramen

| Identificatiemethode | <p>De asbestdeskundige beoordeelt het materiaal als asbestverdacht en dus asbesthoudend, en dit zonder monstername.</p> <p>Motivatie: De monstername brengt andere schade aan dan schade die inherent is aan de monstername.</p> |
| Opmerking | <p>Deze oppervlakte, volumes en gewichten zijn niet gemeten, maar geschat op basis van een benadering van de aanwezige kitten (de opgegeven hoeveelheden mogen niet gebruikt worden als maatstaf voor heffingen).</p> <p>Er werd geen staalname uitgevoerd van de afdichtingsmastiek tussen het houten raamprofiel en het enkel glas. De mastiek bevindt zich rechtstreeks tegen het glas en is vastgehecht aan zowel het houten kader als het glasoppervlak. Dit houdt een reeel risico in op inherente schade aan het beglazingssysteem (breuk of verlies van luchtdichtheid van het glas)</p> <p>Het gaat om alle houten enkelglas ramen doorheen de hele woning.</p> <p>Het gaat om alle ramen met als mastiek cement doorheen de hele woning. (één raam is metaal - deze heeft een andere mastiek)</p> |

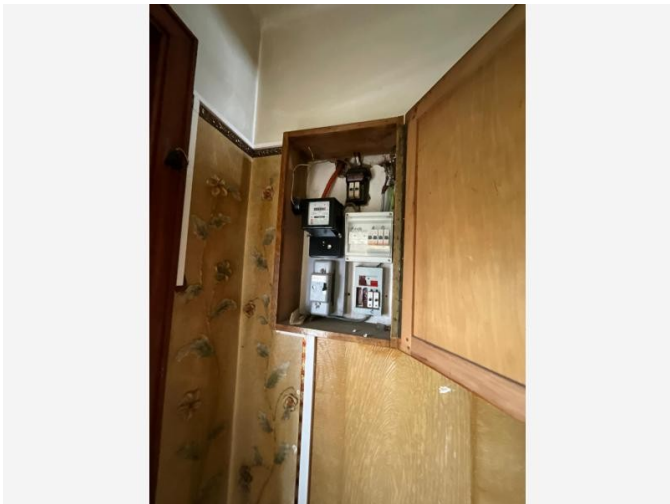
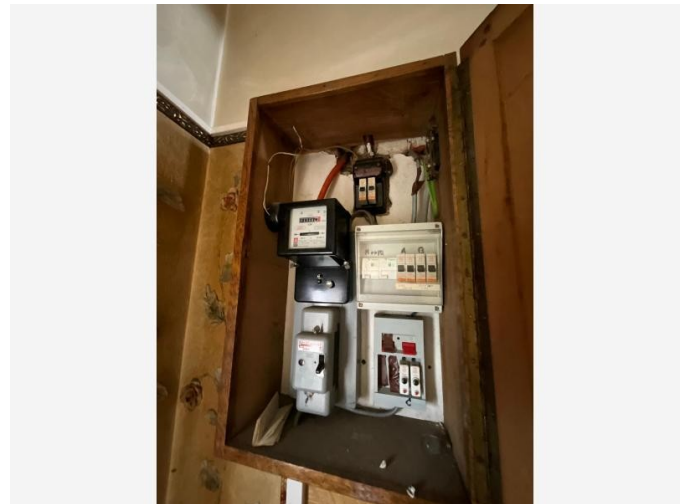
| Identificatiemethode | <p>De asbestdeskundige beoordeelt het materiaal als asbestverdacht en dus asbesthoudend, en dit zonder monstername.</p> <p>Motivatie: De monstername brengt andere schade aan dan schade die inherent is aan de monstername.</p> |
| Opmerking | <p>Deze oppervlakte werd niet gemeten, maar geschat op basis van een benadering voor alle aanwezige bakelieten elektrische toepassingen (stopcontacten, schakelaars,...) . Deze schatting mag niet worden gebruikt als maatstaf voor heffingen. Als deskundige hebben wij geverifieerd dat het materiaal inderdaad bakeliet betreft en geen harde PVC. Bakeliet wordt door ons beschouwd als een asbestverdachte toepassing, aangezien het in veel gevallen asbesthoudend is. We hebben echter geen staalname uitgevoerd om de functionaliteit van de installatie niet in gevaar te brengen.</p> |

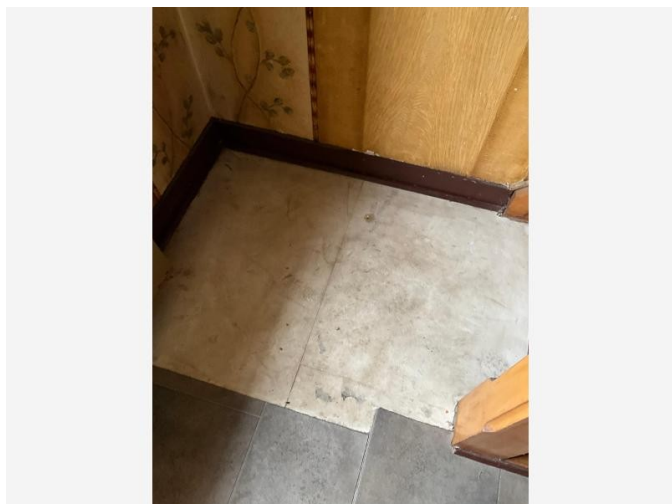
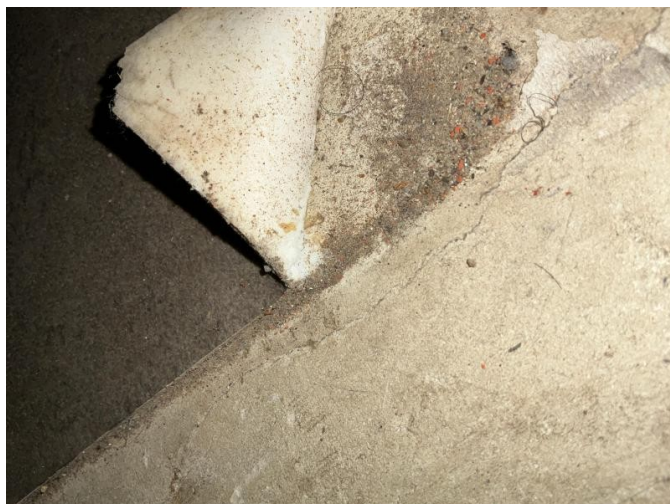
## Fiche 11: Vloerzeil (niet verdacht)

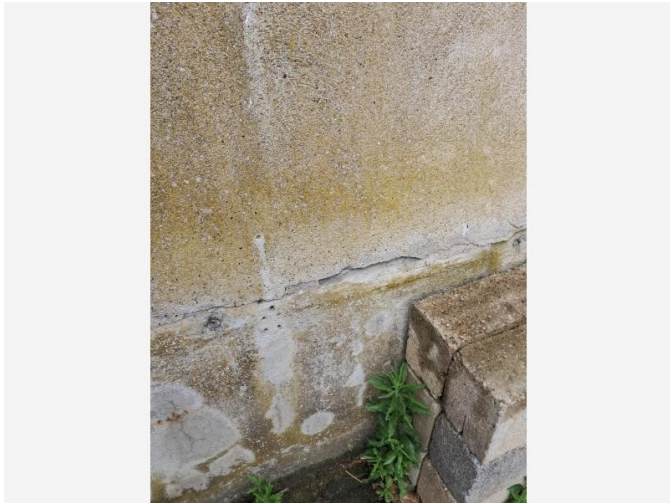
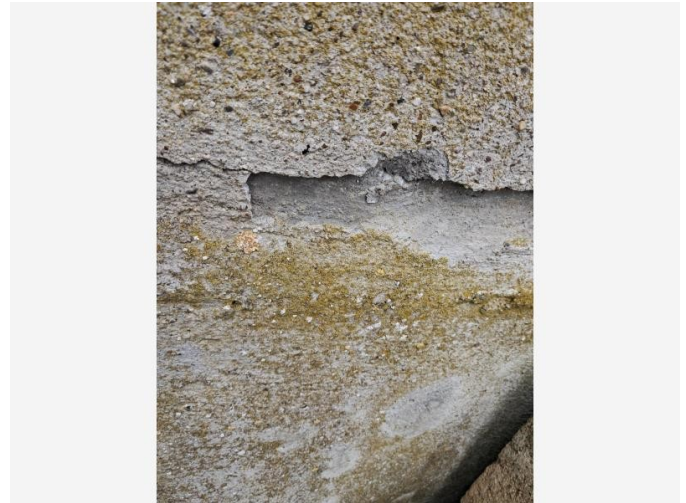
## Fiche 17: Crepi stal

Geen asbest

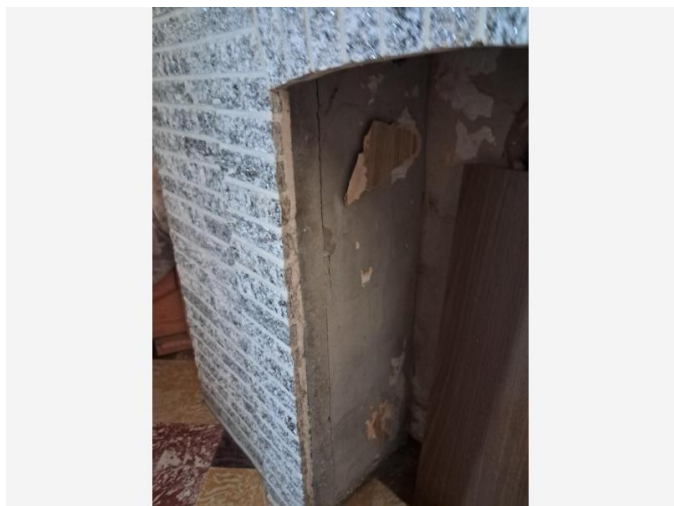
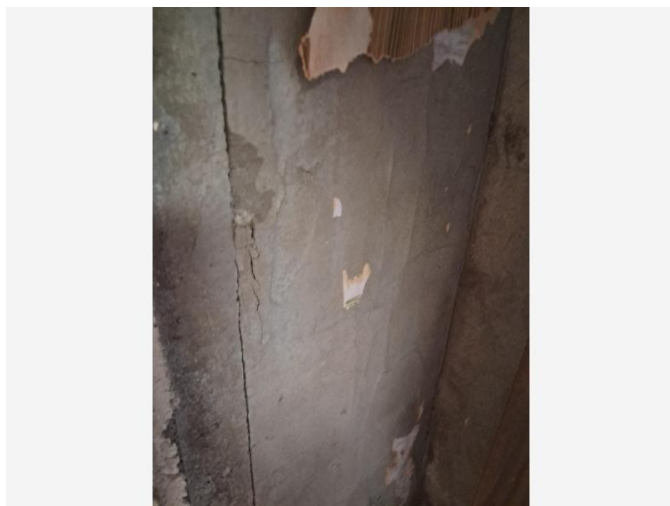
Geen asbest

| Beschrijving | Cementering |

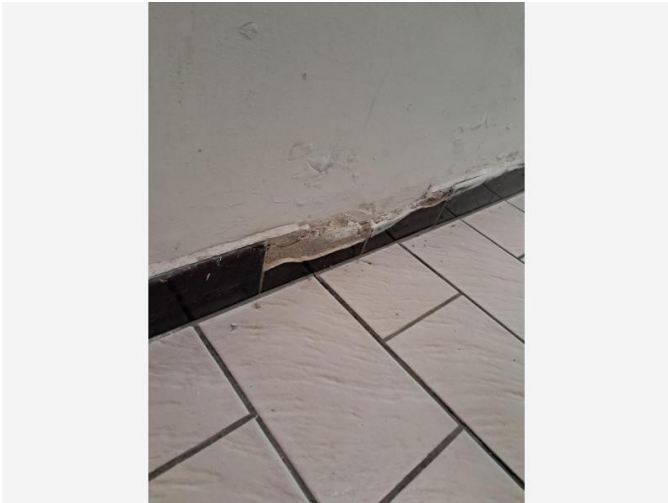
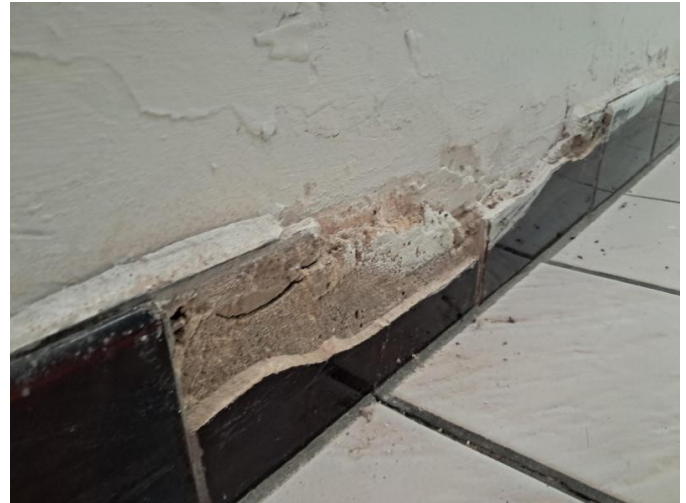
## Fiche 19: Tegellijm

Geen asbest

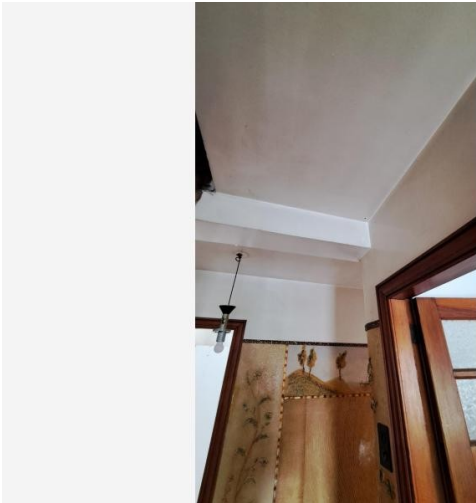
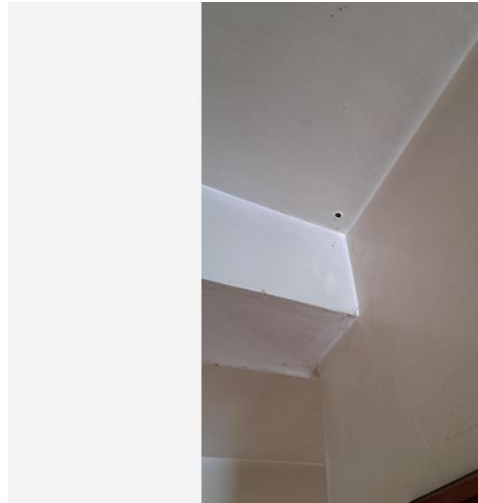
## Fiche 20: Pleisterwerk plafonds

Geen asbest

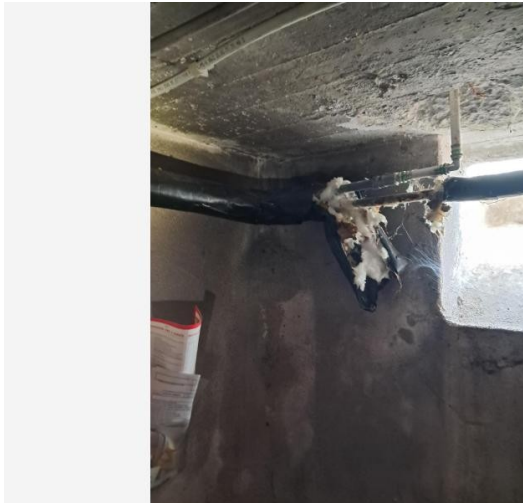
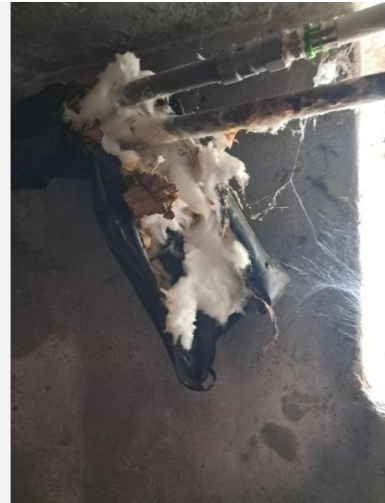
## Fiche 21: Leidingisolatie (karton)

Geen asbest

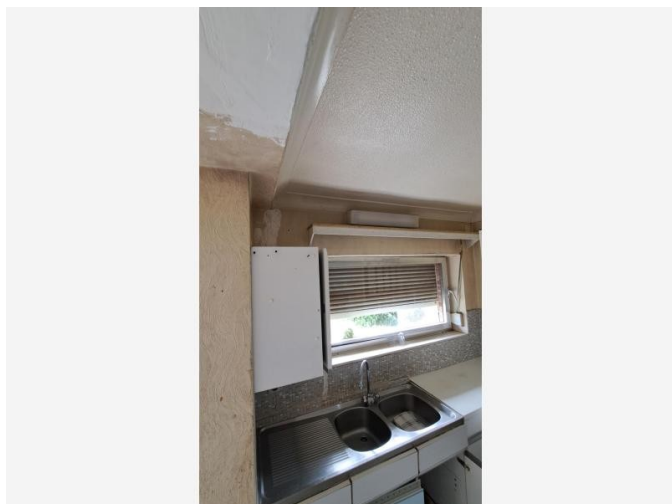
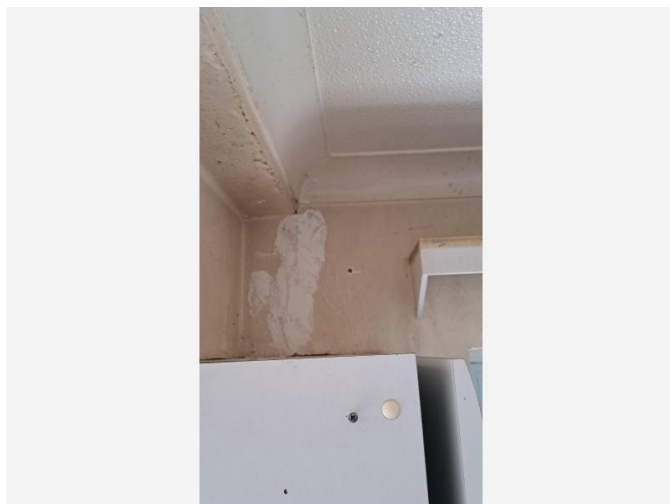
## Fiche 22: Pleisterwerk muren

Geen asbest

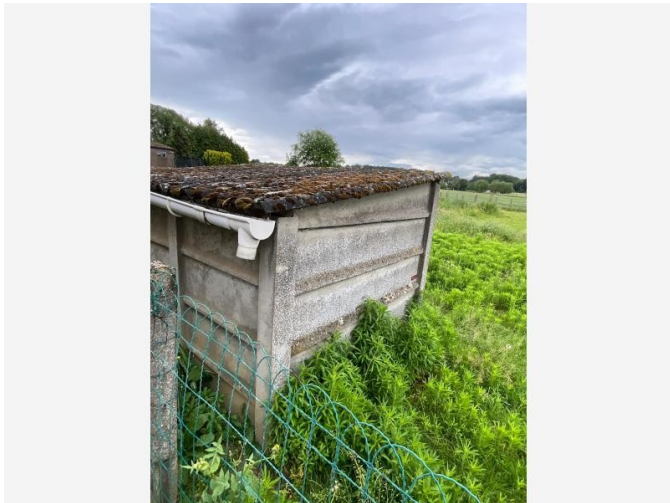
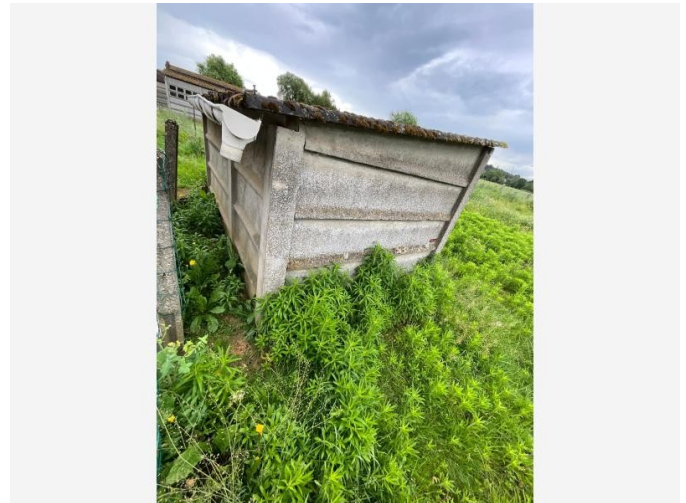
## Afdruipzones/afvloeizones

Afdruipzone/afvloeizone
