# Asbestinventarisat attest

Rode 80, 3272 Scherpenheuvel-Zichem

Attestnummer : 20260529-000057.001

**Niet-asbestveilig**

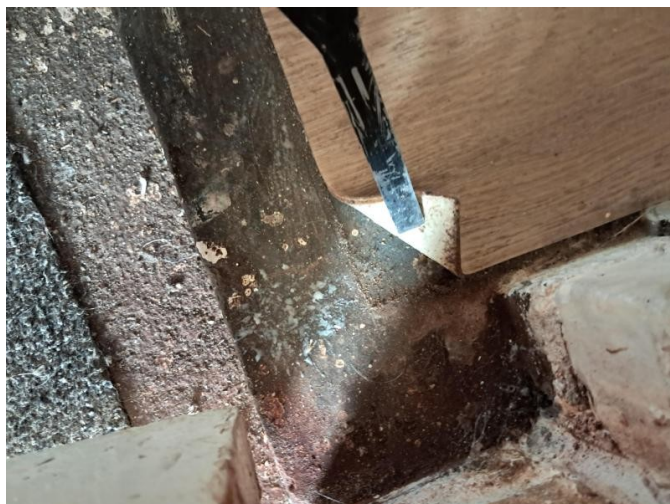
## Fiche 13: Vloerzeil (niet verdacht)

Advies

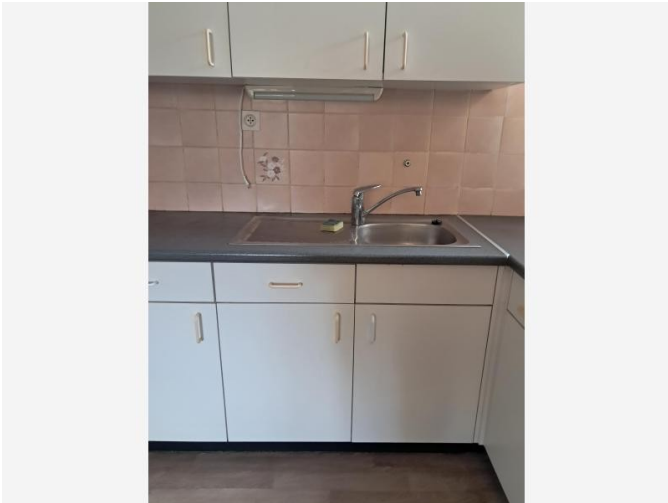
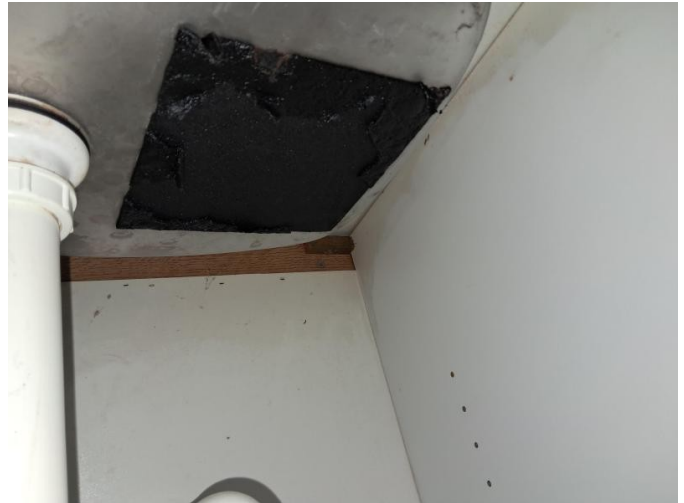
## Fiche 20: Antidreunplaat gootsteen

Geen asbest
