# Asbestinventarisatetest

Mannenbergh 222, 3272 Scherpenheuvel-Zichem

Attestnummer : 20260205-000101.000

Uitgegeven op : 05.02.2026

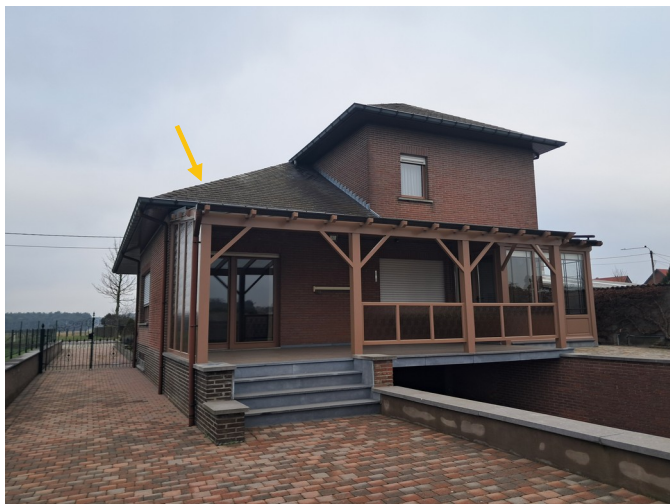
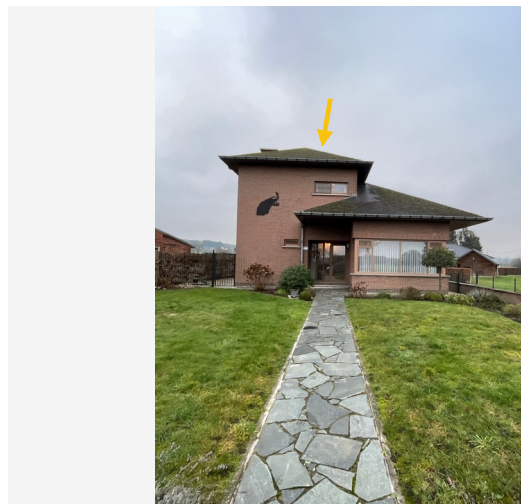
| Opmerking | Deze oppervlakte, volumes en gewichten zijn niet gemeten, maar geschat op basis van een benadering van de aanwezige leien (de opgegeven hoeveelheden mogen niet gebruikt worden als maatstaf voor heffingen). |

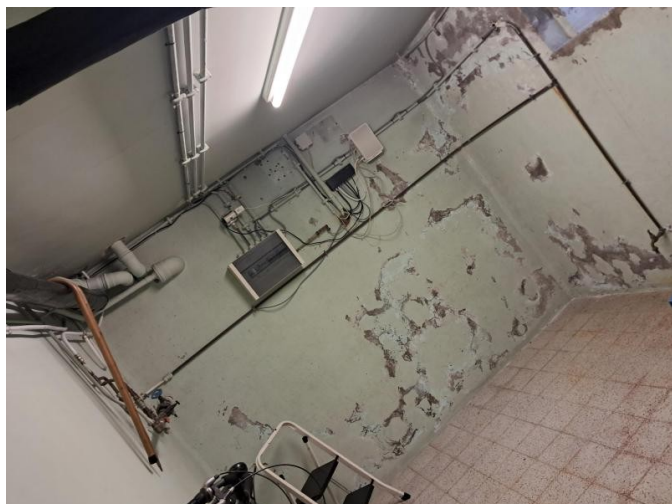
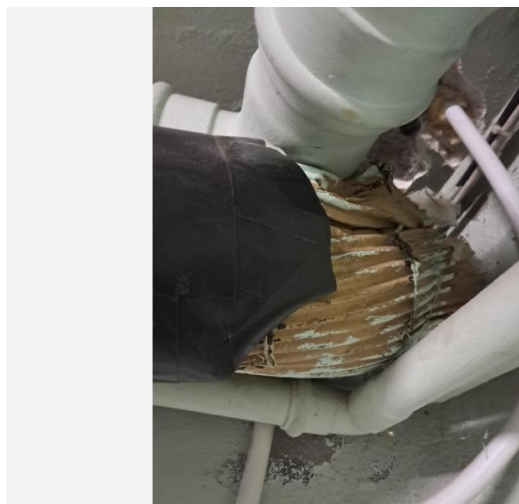
## Fiche 14: Leidingisolatie (karton)

Geen asbest

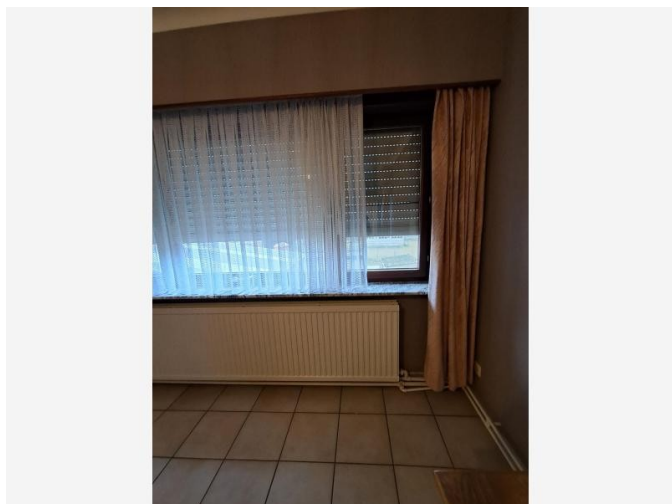
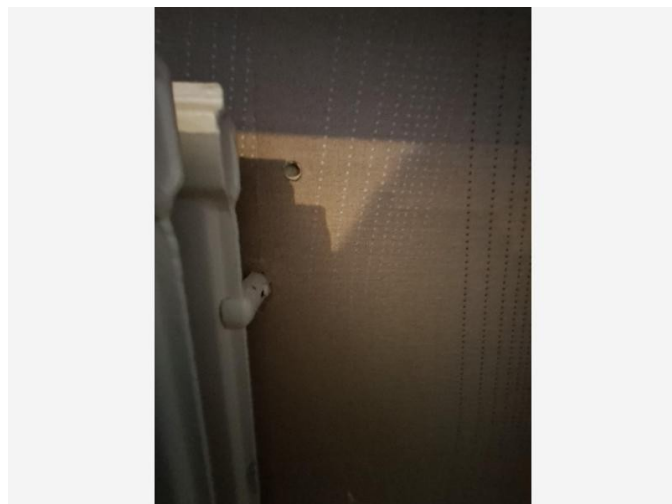
## Fiche 15: Pleisterwerk muren

Geen asbest

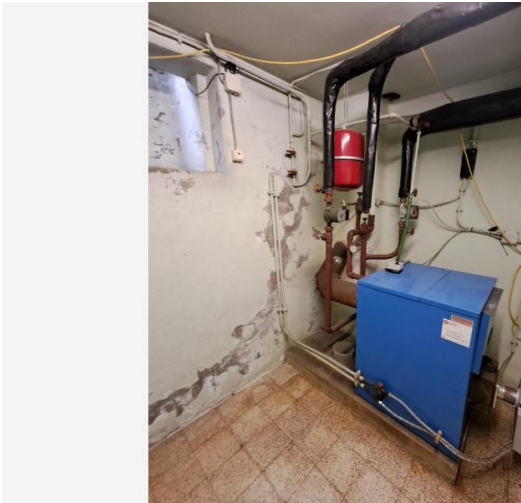
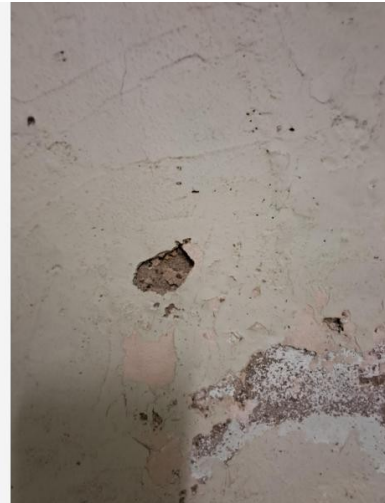
## Fiche 16: Cementering

Geen asbest

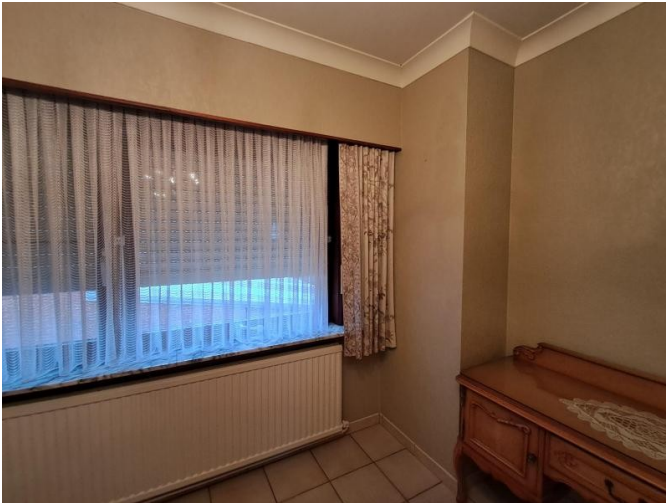
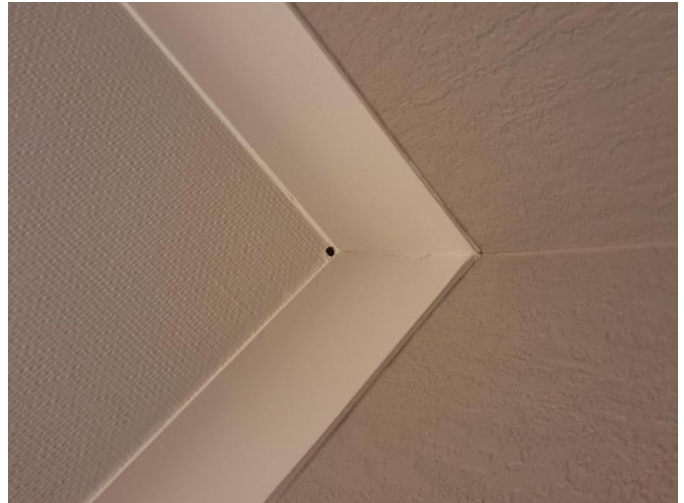
## Fiche 17: Pleisterwerk plafonds

Geen asbest

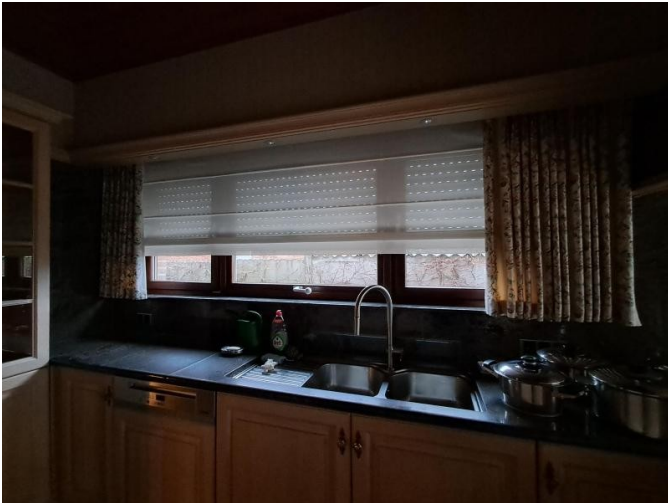
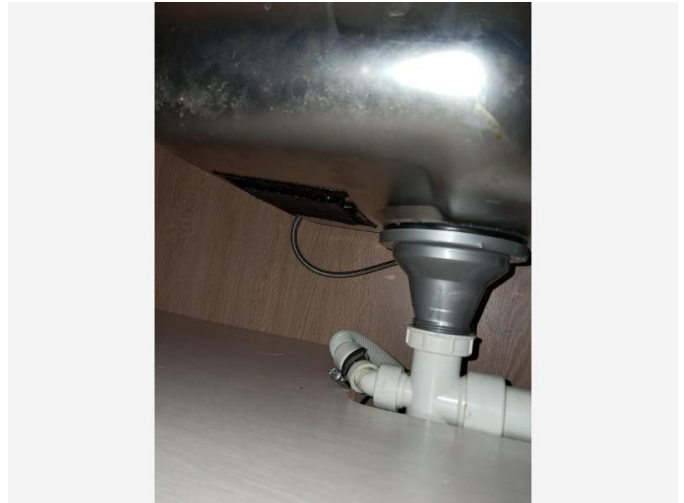
## Fiche 18: Antidreunplaat gootsteen

Geen asbest

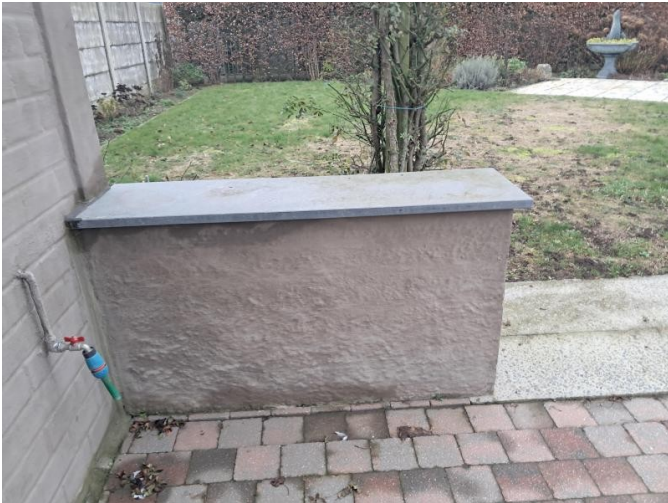
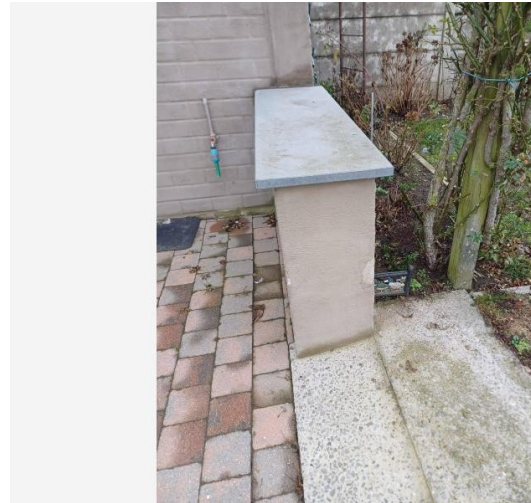
## Fiche 19: Crepi

Geen asbest

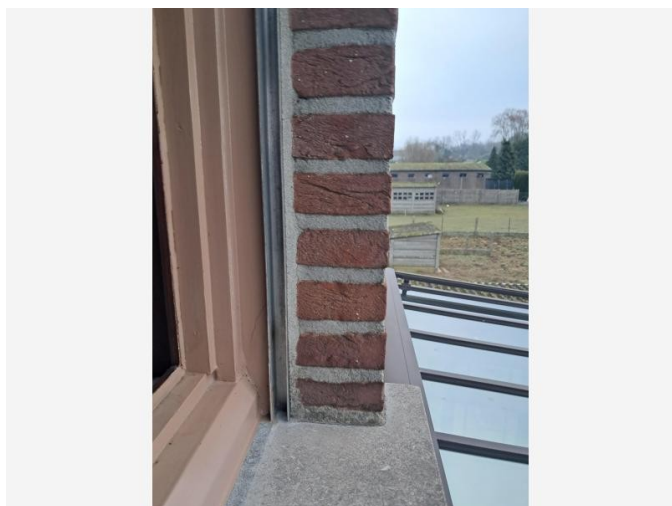
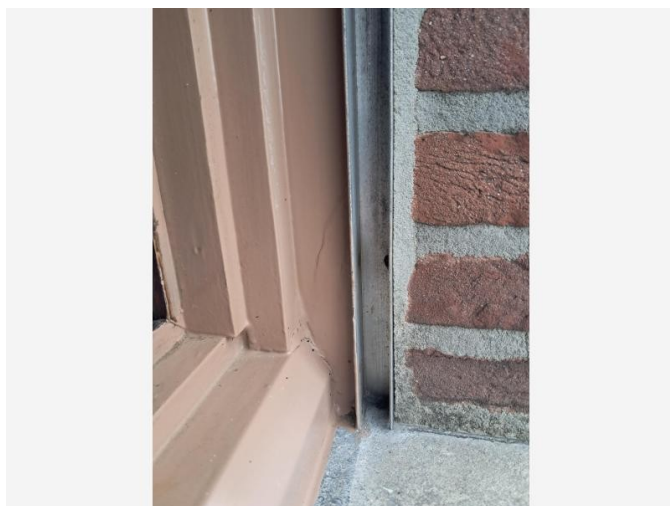
## Fiche 23: Mastiek profiel - muur

| Beschrijving | Notitie | Terug te vinden op plannen |
|---|---|---|
| Fiche 23: Mastiek profiel - muur | De mastiek rond de verticale wandopeningen van de gehele woning werd vastgesteld als cementering. | Plan 1.12: Volledige woning |

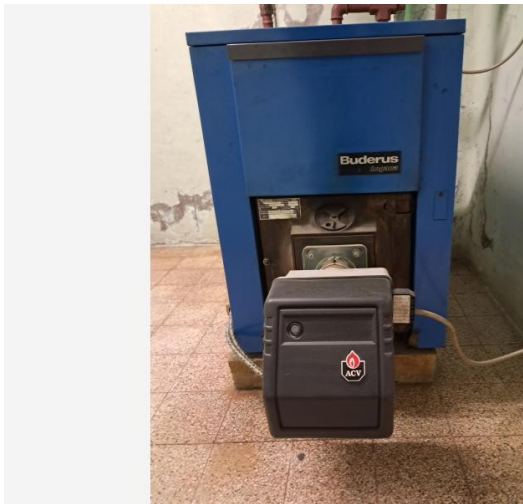
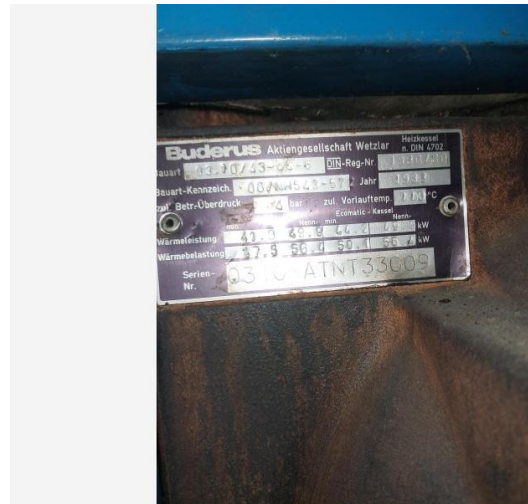
## Fiche 26: Buderus - 03.10 / 43-44-6

| Beschrijving | Notitie | Terug te vinden op plannen |
|---|---|---|
| Fiche 26: Buderus - 03.10 / 43-44-6 | <p>Buderus - 03.10 / 43-44-6 met bouwjaar 1983</p> <p>De aanwezige stookketel dateert van vóór 2001. Tijdens het plaatsbezoek werden geen asbesttoepassingen aan of rond de stookketel waargenomen of vastgesteld die inspecteerbaar zijn zonder destructieve handelingen. Bij onderhoud, demontage of vervanging van de stookketel wordt aangeraden vooraf een asbestinventaris met aanvullend onderzoek te laten uitvoeren. Vermijd ingrepen die interne onderdelen kunnen verstoren zonder bijkomend onderzoek.</p> <p>Op basis van technische voorkennis is het mogelijk dat oudere stookketels interne asbesthoudende componenten bevatten, zoals pakkingen of isolatiematerialen, die niet zichtbaar of vast te stellen zijn bij een standaardinspectie.</p> | Plan 1.2: Kelder |
