# Asbestinventarisatetest

Diestsestraat 99, 3270 Scherpenheuvel-Zichem

Attestnummer : 20260713-000053.000

**Niet-asbestveilig**

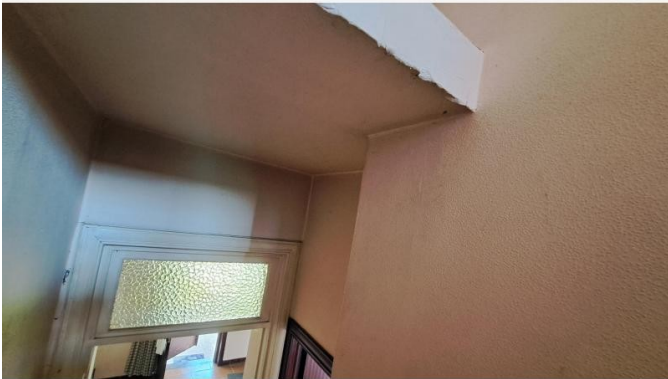
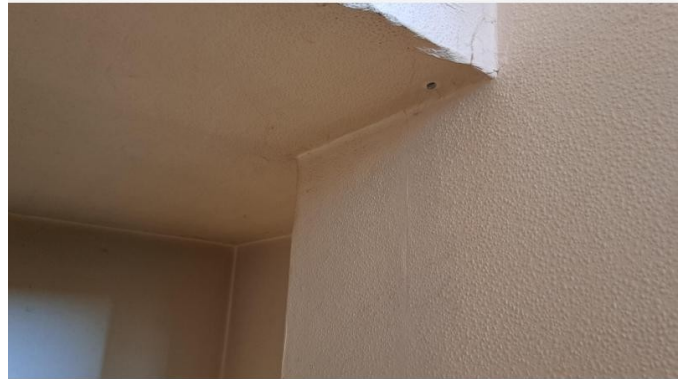
## Fiche 16: Pleisterwerk plafonds

Geen asbest

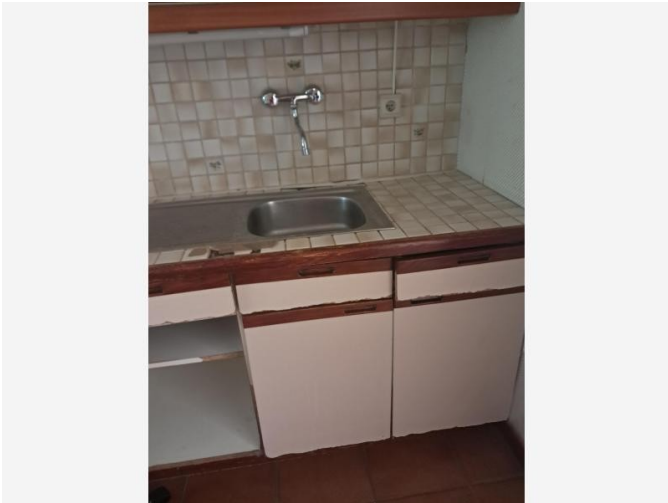
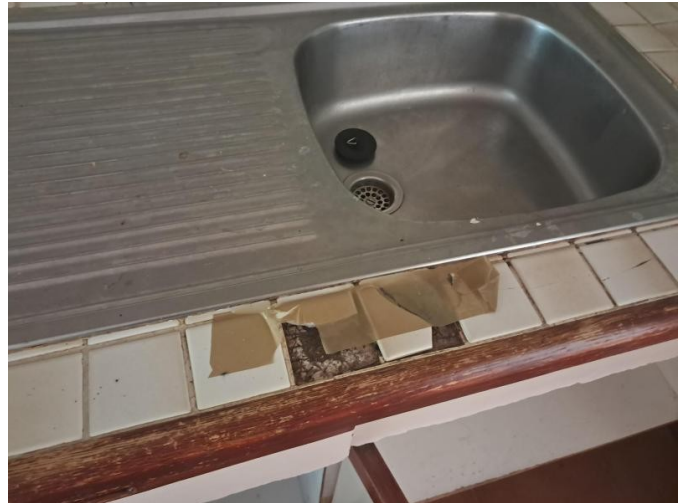
## Fiche 17: Lijm keuken

Geen asbest

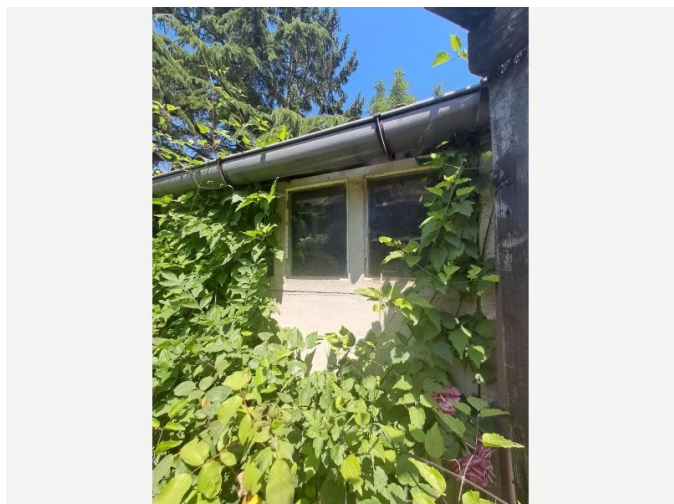
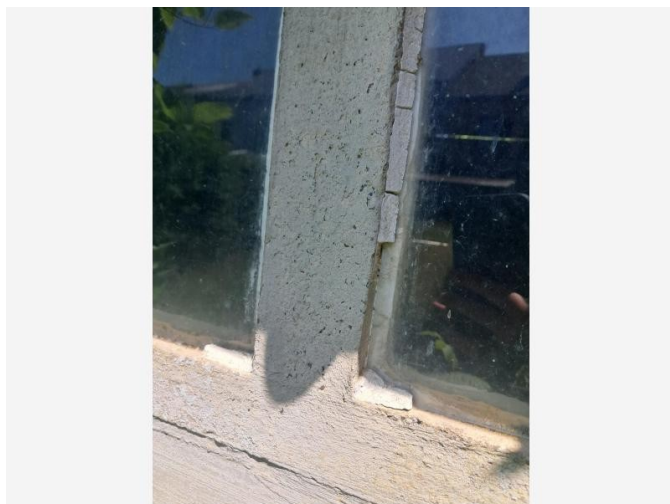
## Fiche 18: Mastiek garage

Geen asbest

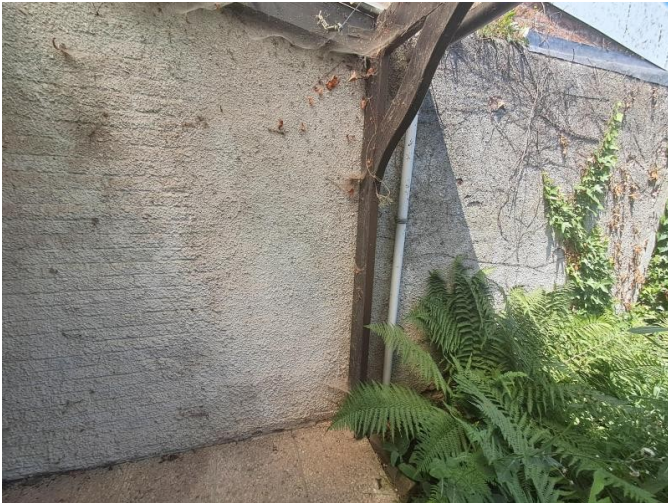
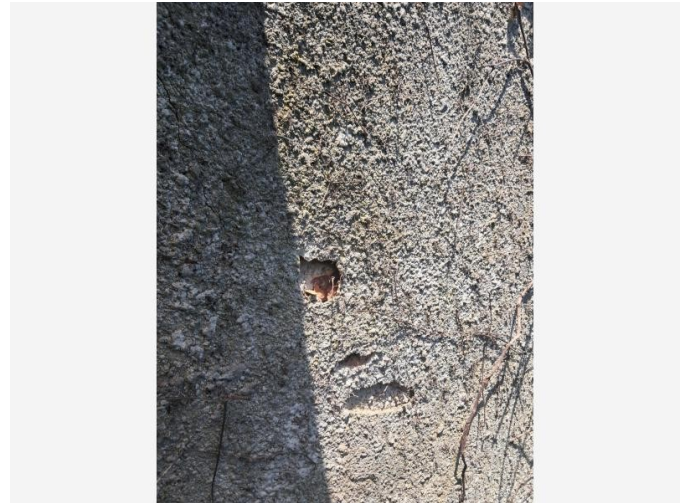
## Fiche 19: Crepi

Geen asbest

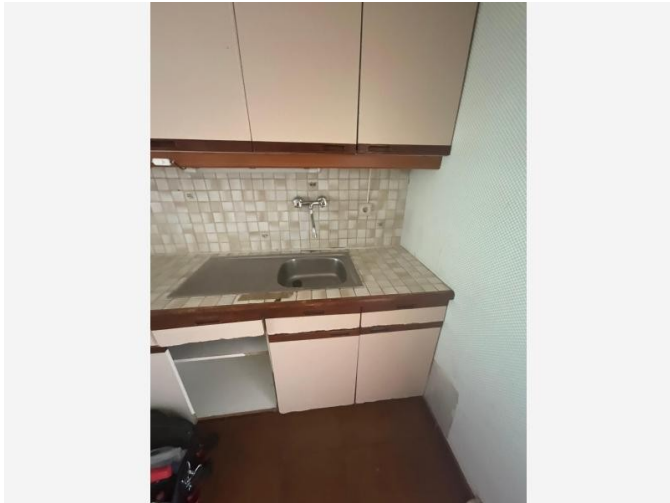
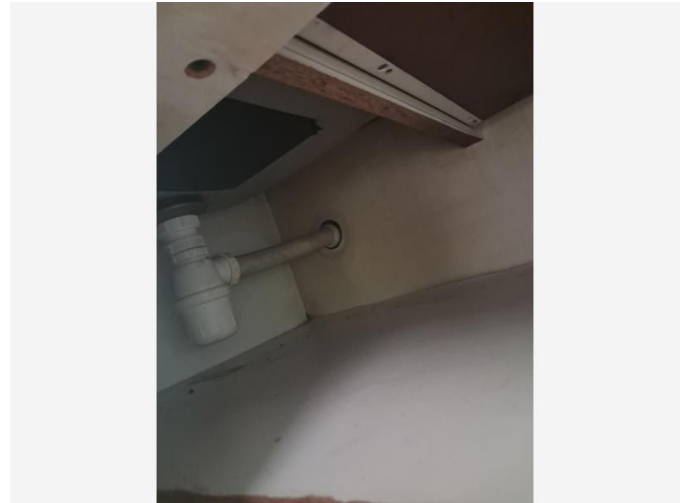
## Fiche 20: Antidreunplaat gootsteen

Geen asbest

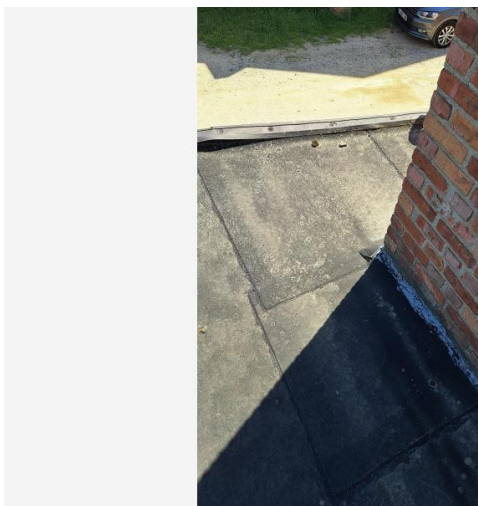
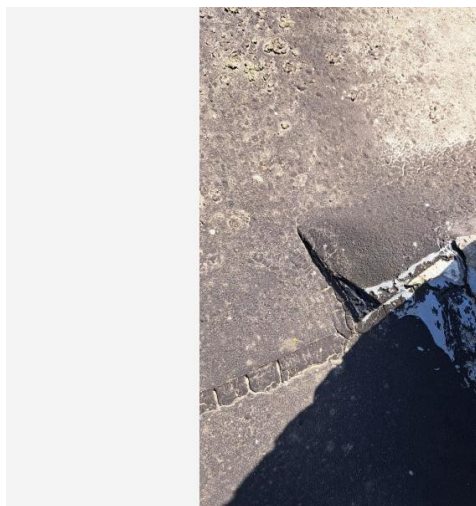
## Fiche 21: Roofing

Geen asbest

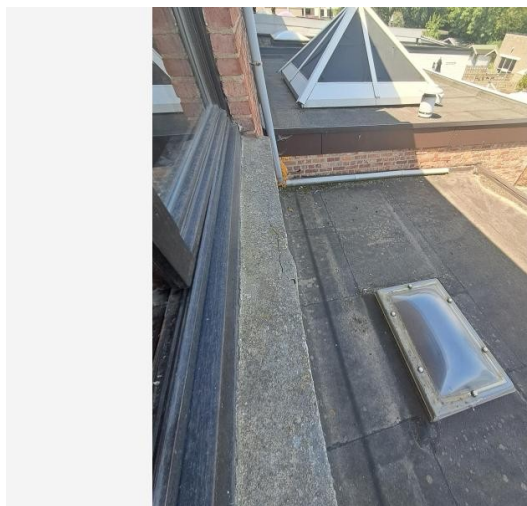
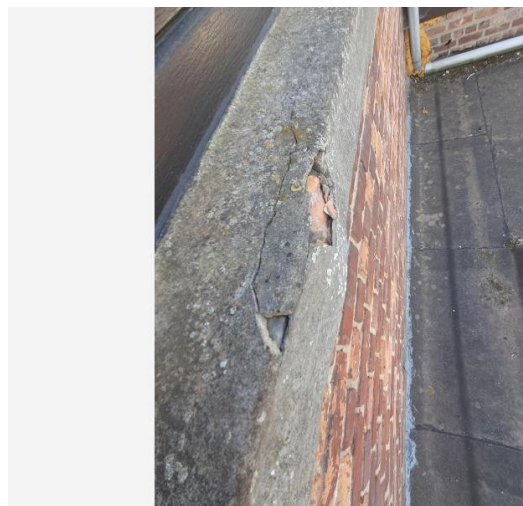
## Fiche 22: Vensterbank

Geen asbest

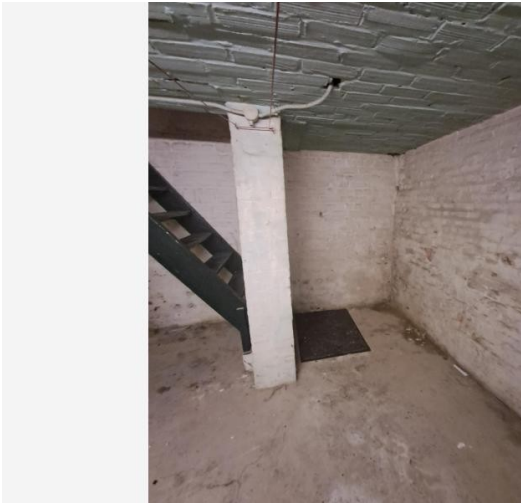
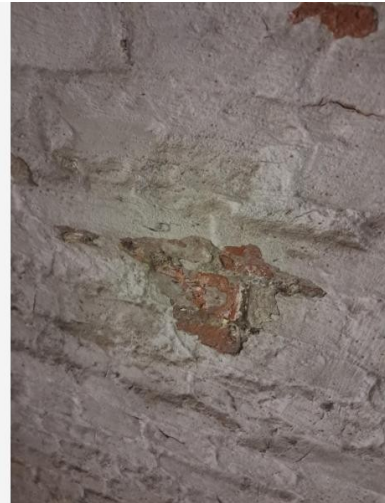
## Fiche 23: Cementering

Geen asbest

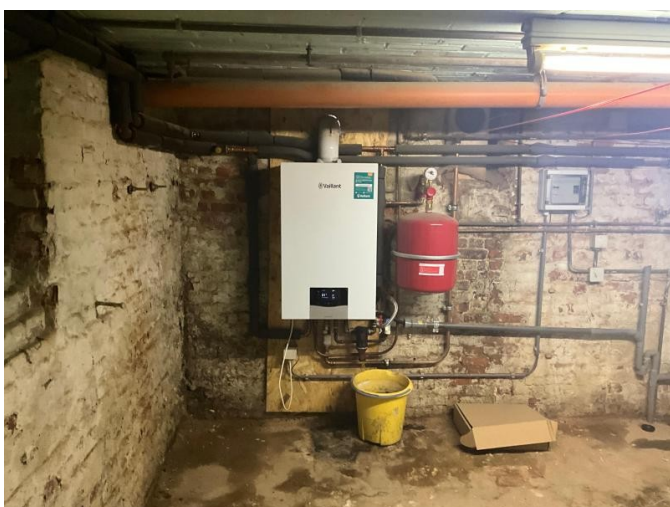
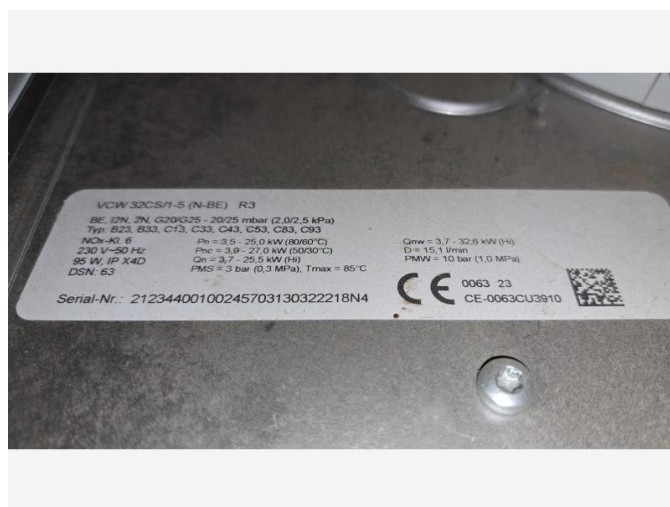
## Fiche 27: Vaillant - VCW 32CS/1-5

| Beschrijving | Notitie | Terug te vinden op plannen |
|---|---|---|
| Fiche 27: Vaillant - VCW 32CS/1-5 | Vaillant - VCW 32CS/1-5 met bouwjaar 2023 | Plan 1.1: Kelder |
