# Asbestinventarisatattest

Turnhoutsebaan 171, 3294 Diest

Attestnummer : 20260803-000186.000

**Niet-asbestveilig**

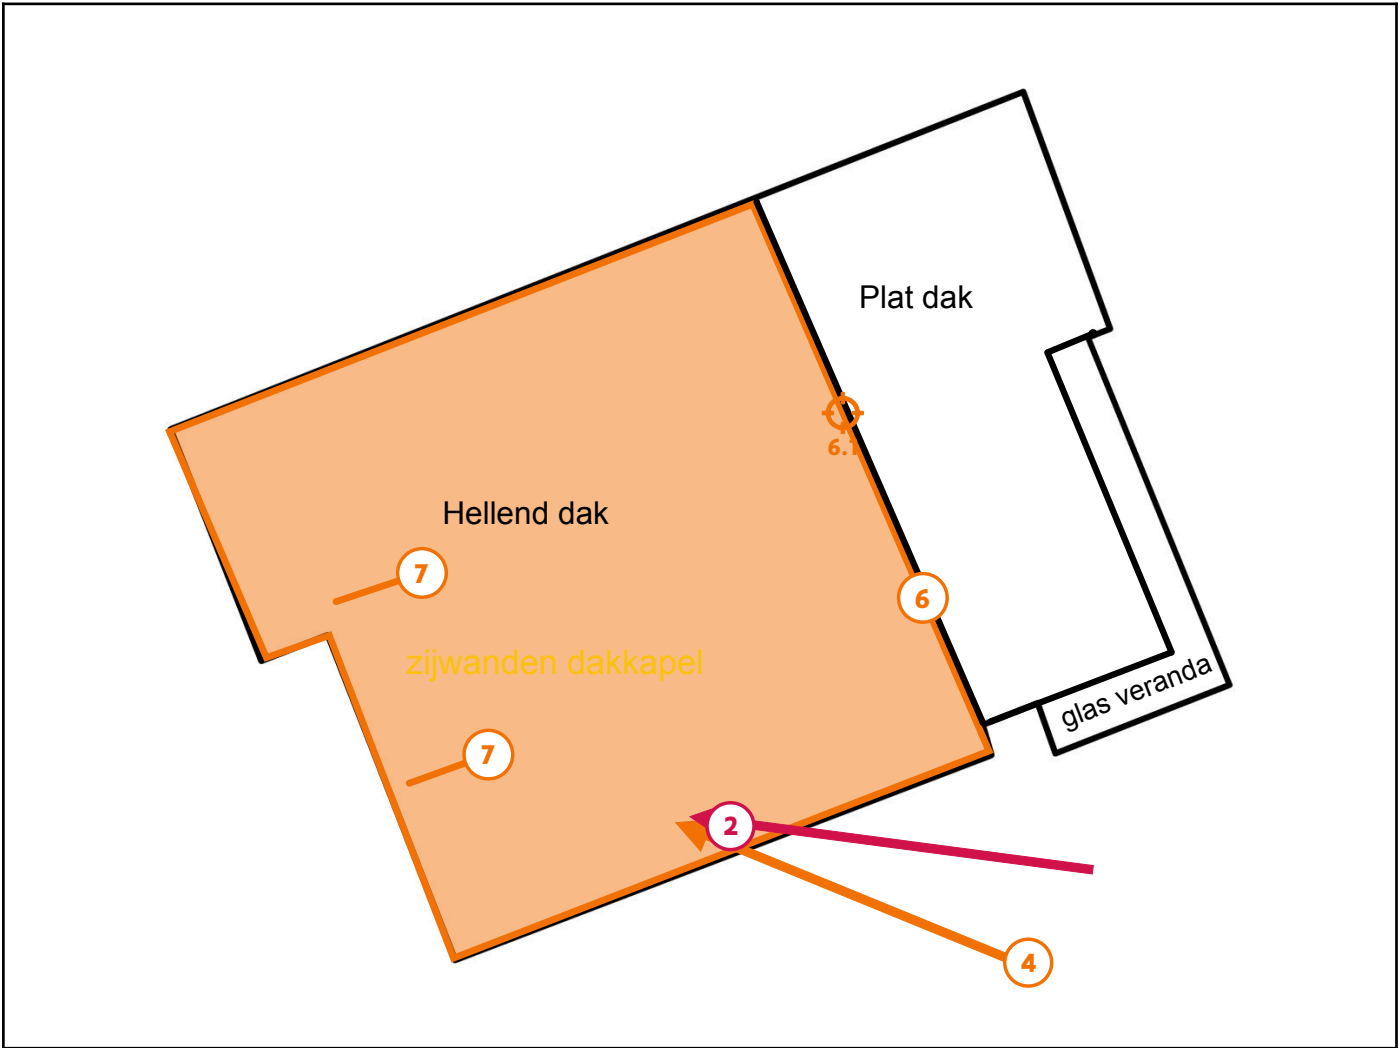
# Plan 1.1: Hoofdgebouw plan

| Beschrijving | Type | Actie |
|---|---|---|
| 7. Asbestleien buitenkant Gevel | Asbestmateriaal | Verwijderen |

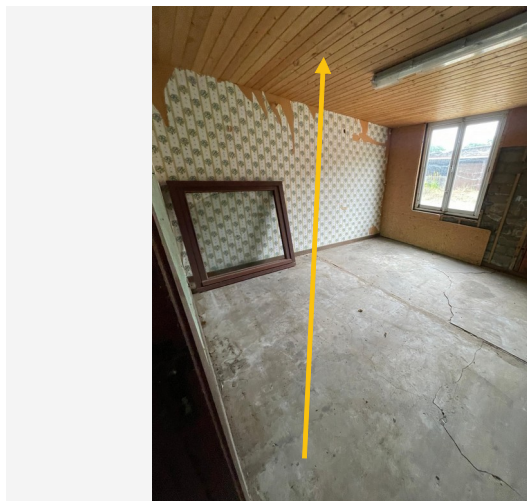
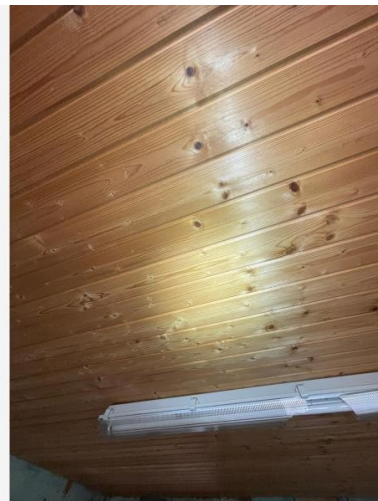
## Fiche 13: Valse Plafonds in hout/kunststof (PVC)/doek (onderliggende materialen)

| Basis voor advies | Beoordeling op basis van expertise, zonder een vaststelling door de asbestdeskundige. |

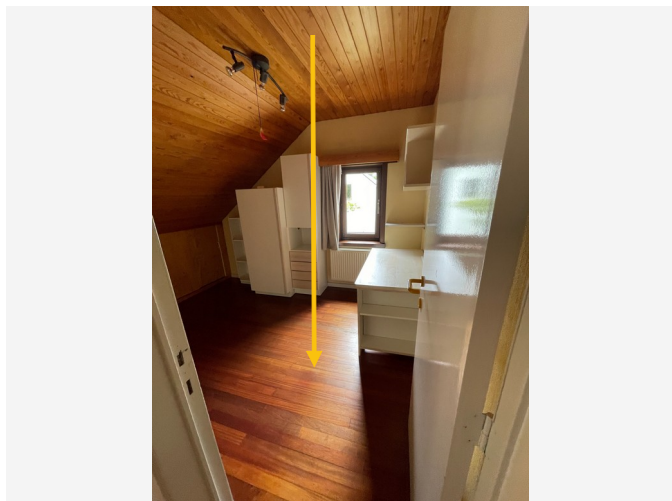
## Fiche 15: Vloerlagen achter/onder vloer en/of vloerzeil

| Basis voor advies | Beoordeling op basis van expertise, zonder een vaststelling door de asbestdeskundige. |

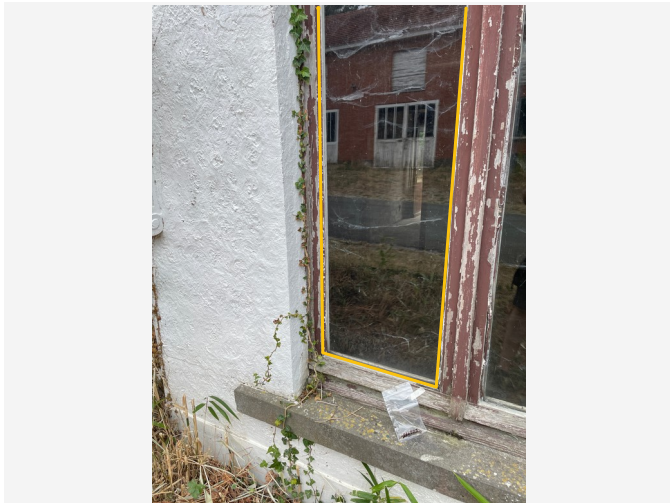
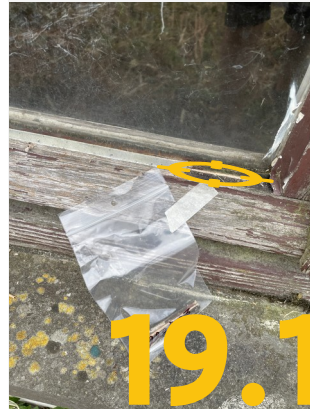
Inspectie van de originele smeerlaag is onmogelijk zonder destructief onderzoek. Daarom deze waarschuwing voor een mogelijke asbesthoudende smeerlaag die aanwezig is onder vloertegels in de vorm van lijm, en/of cementlaag. Laat dus bijkomende stalen nemen indien u ze verwijdert.

Geen asbest

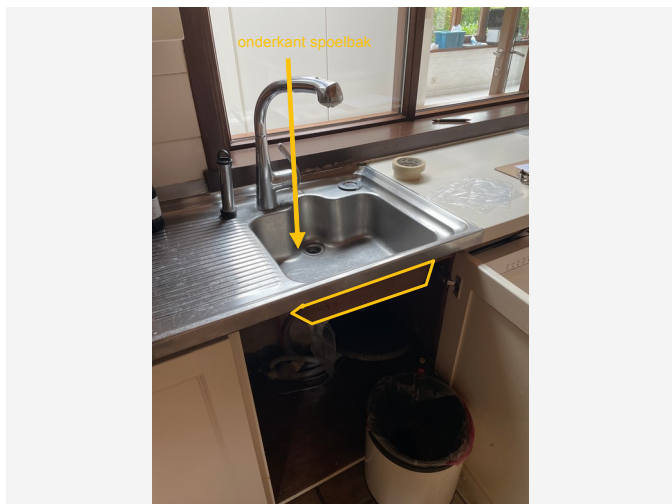
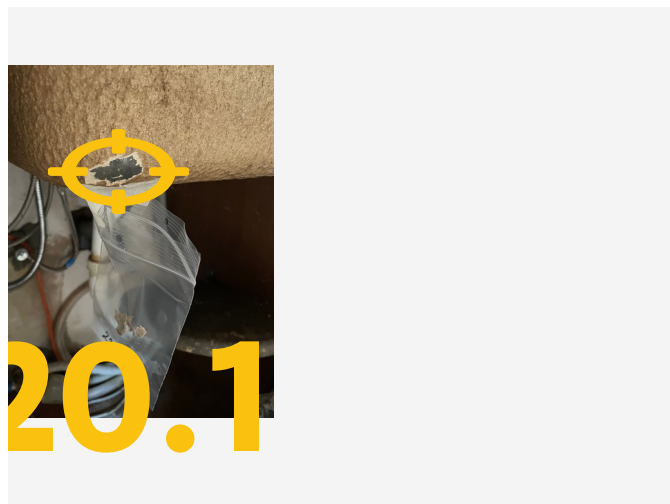
## Fiche 20: Spoelbak met coating

Geen asbest

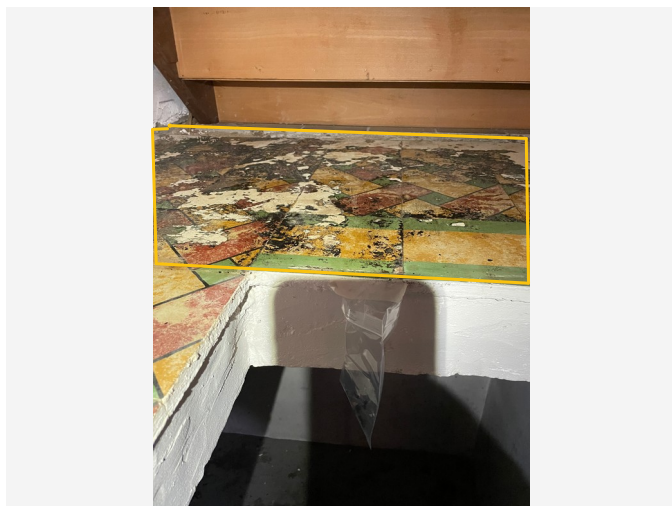
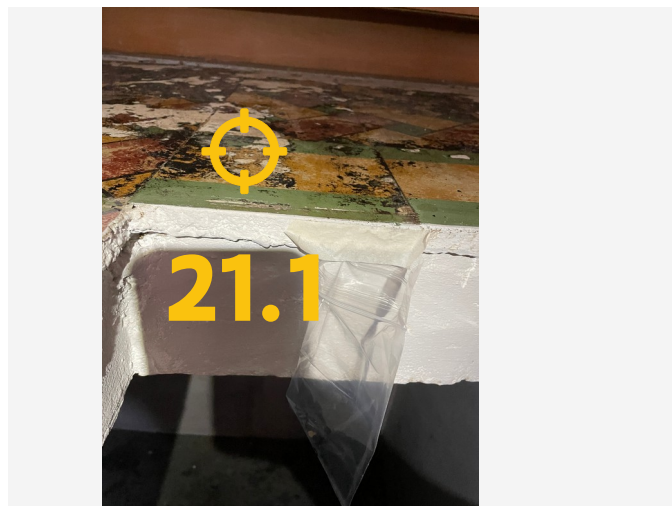
## Fiche 21: zwarte coating op tegels

Geen asbest

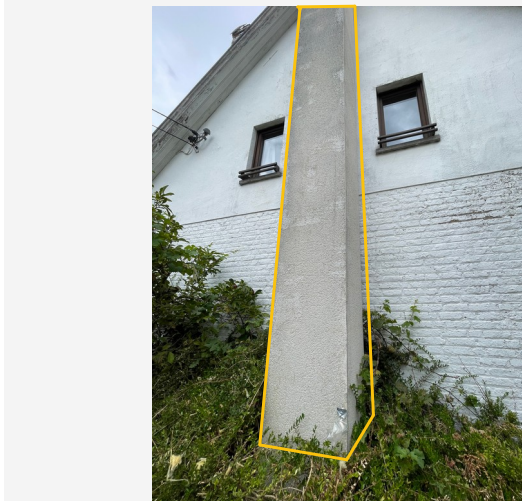
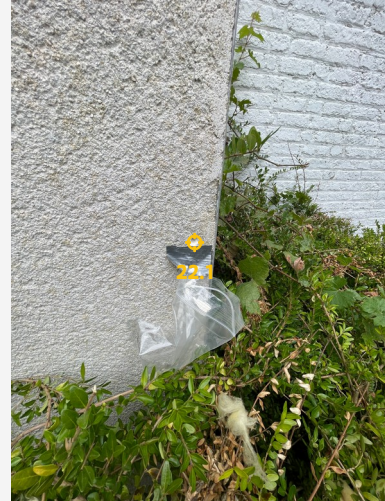
## Fiche 22: Crepi

Geen asbest

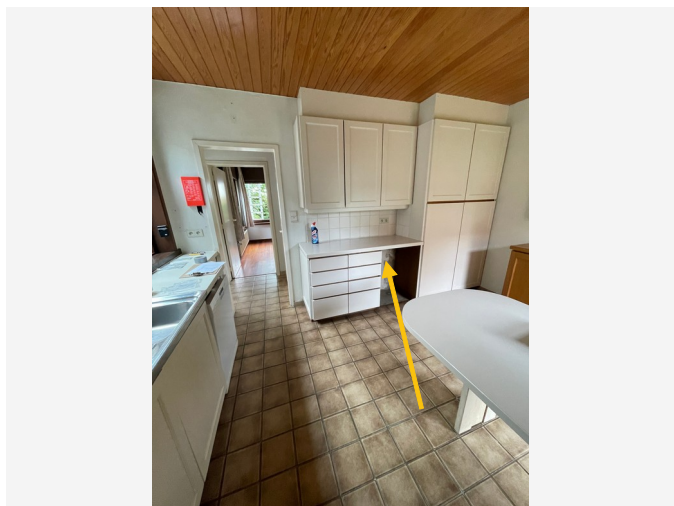
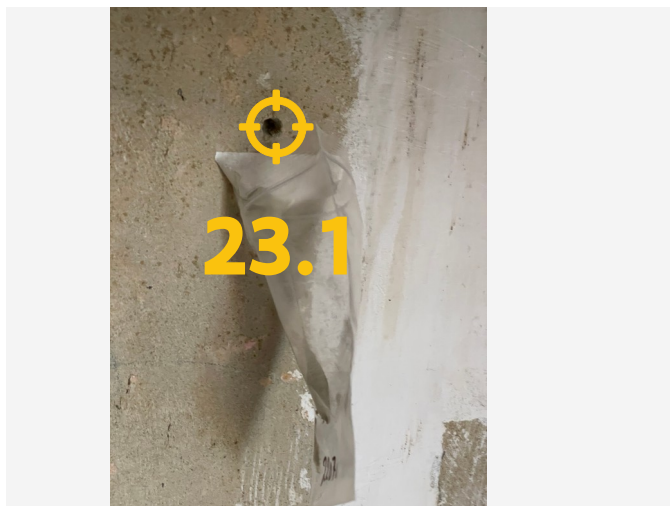
## Fiche 23: Pleister Muren

Geen asbest

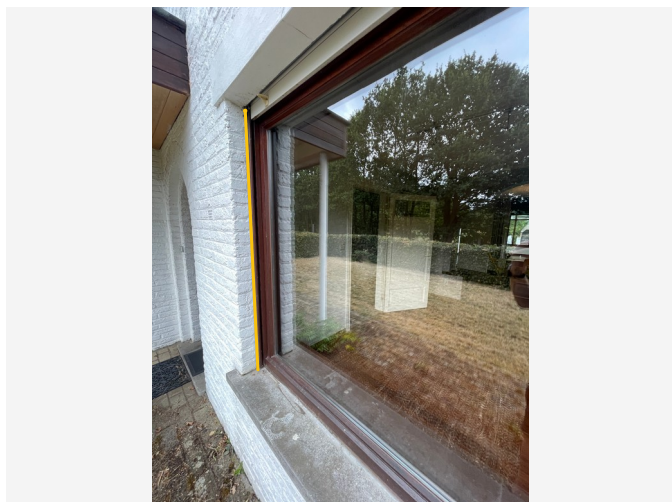
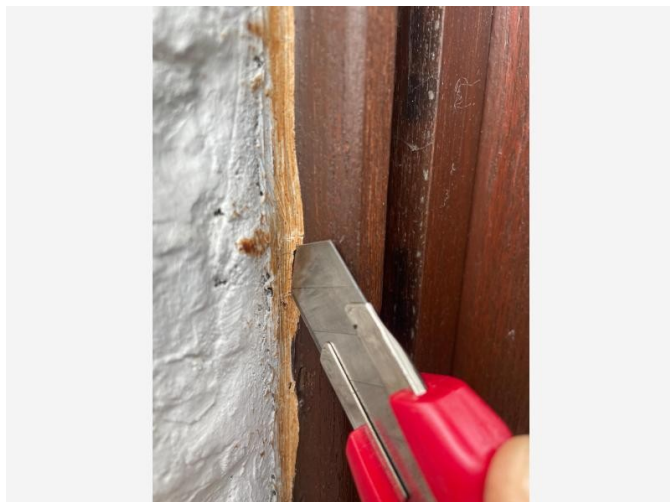
### Fiche 24: ramen met soepele kit tussen muur en profiel.

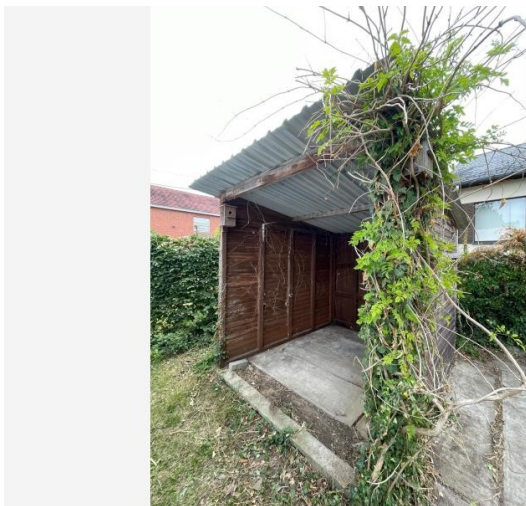
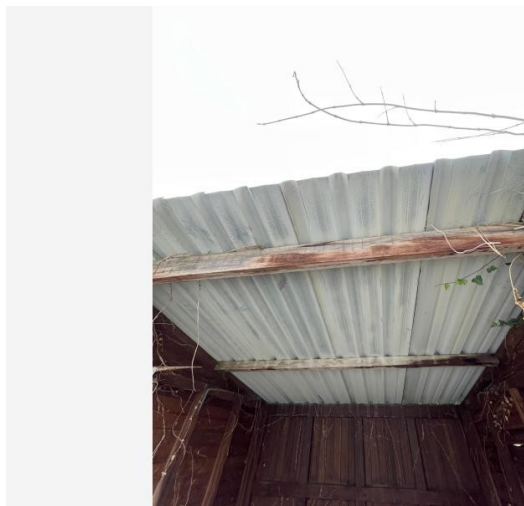
## Fiche 25: Dak niet verdacht

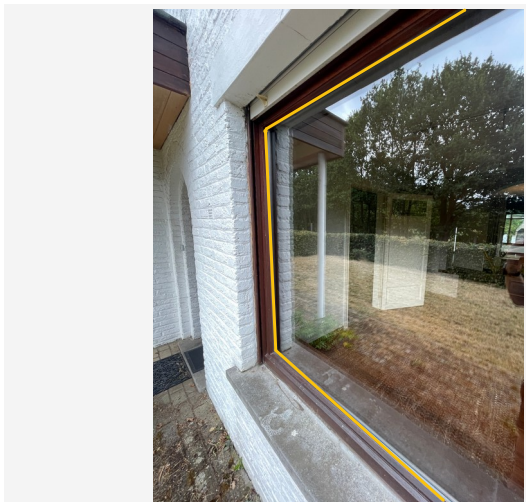
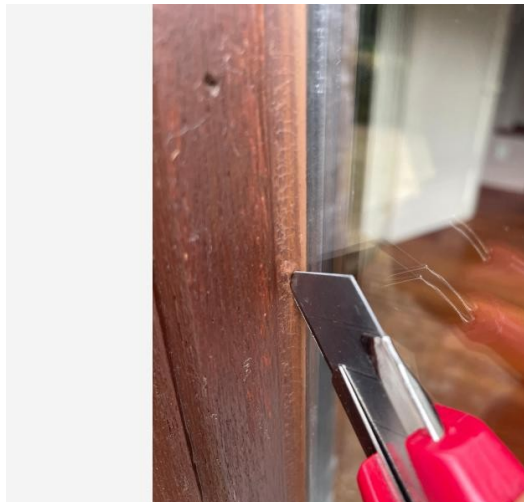
## Fiche 26: ramen met soepele kit tussen profiel en glas

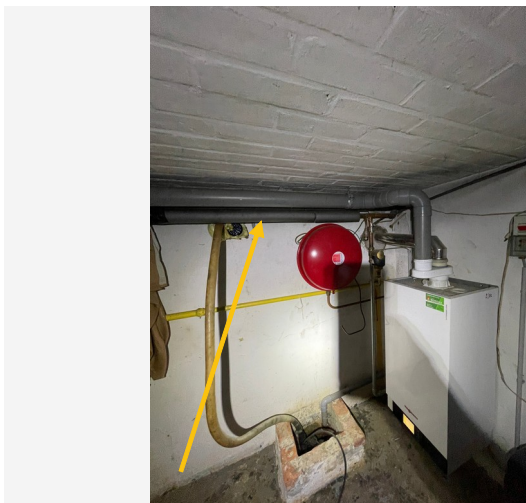
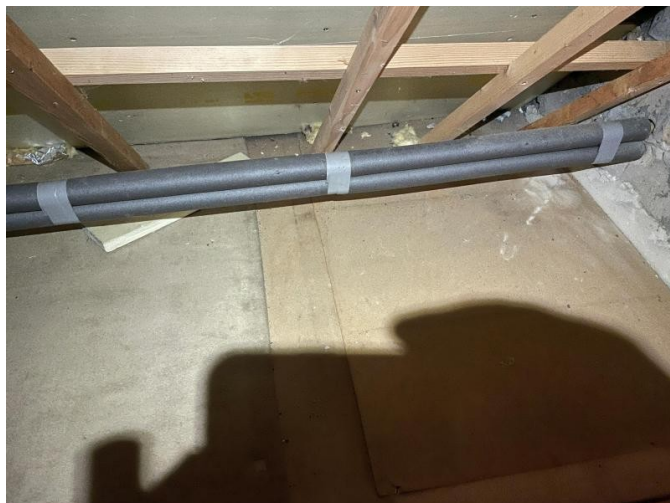
| Beschrijving | Notitie | Terug te vinden op plannen |
|---|---|---|
| Fiche 27: Geen verdachte thermische isolatie in het stooklokaal. | De isolatie in het stooklokaal is niet verdacht. Dit is de waarneembare en visueel vaststelbare thermische isolatie. | - |

## Fiche 27: Geen verdachte thermische isolatie in het stooklokaal.

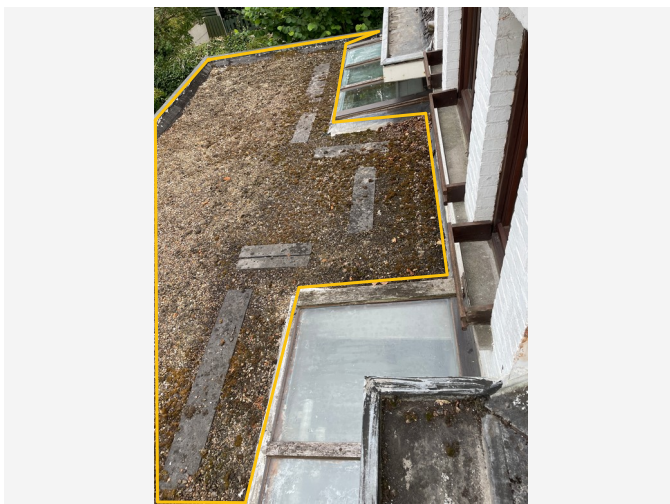
### Fiche 28: Onderlagen Roofing

| Beschrijving | Notitie | Terug te vinden op plannen |
|---|---|---|
| Fiche 28: Onderlagen Roofing | De onderlagen zijn niet te bemonsteren zonder destructief onderzoek. Destructief onderzoek hoort niet tot de inspanningsverplichting van de ADI. | Plan 1.2: Hoofdgebouw plan kopie |
