Asbestinventarisatetest

Lijsterbessenstraat 1, 3680 Maaseik

Attestnummer : 20260325-000030.000

Niet-asbestveilig

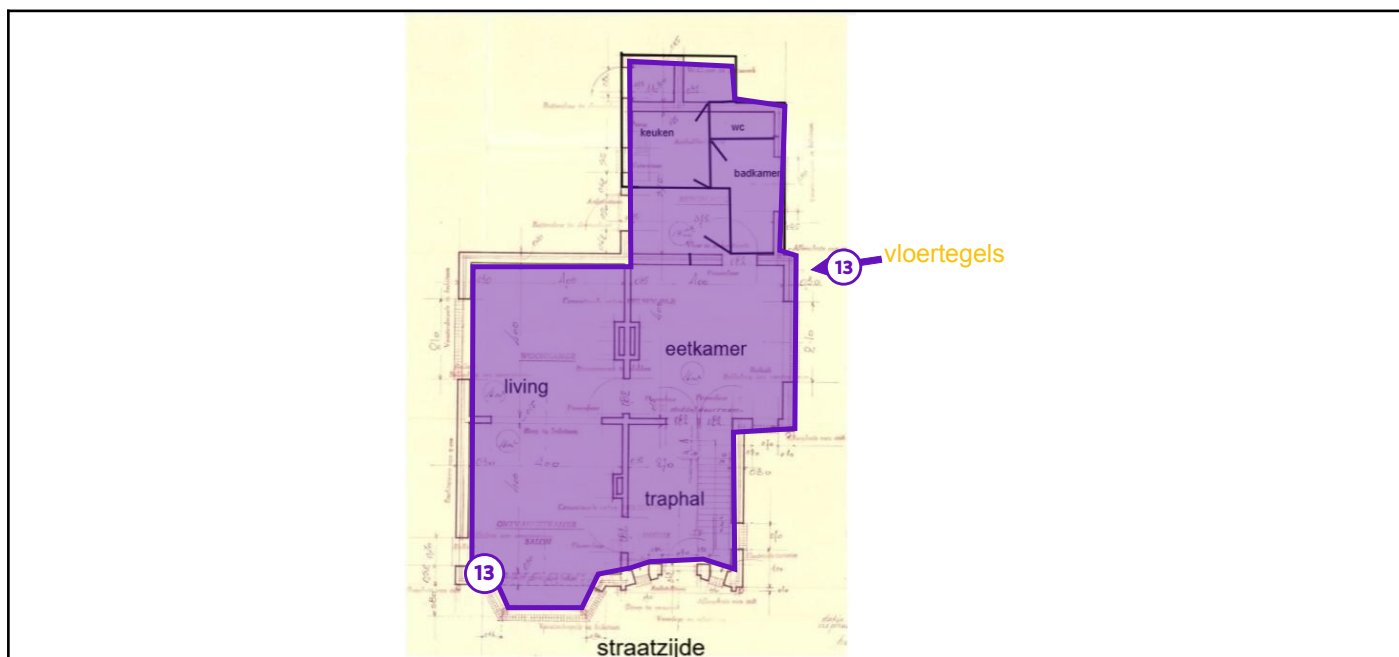
Plan 1.11: schets gelijkvloers bis

| Beschrijving | Type | Actie |
|---|---|---|
| 13. lijmlaag vloertegels | Advies | - |

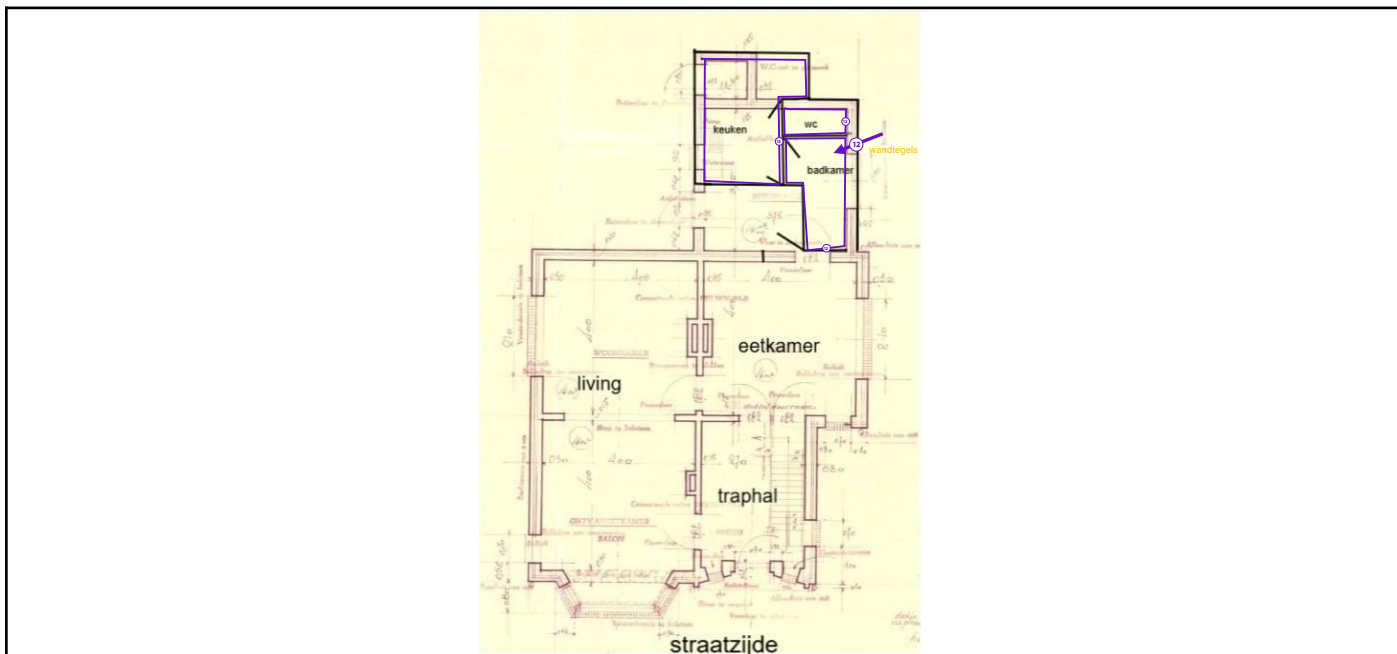
Plan 1.12: schets gelijkvloers bis

| Beschrijving | Type | Actie |
|---|---|---|
| 12. wandtegels keuken, badkamer, wc | Advies | - |

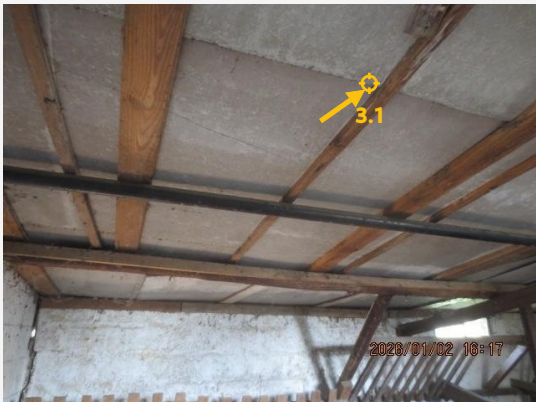
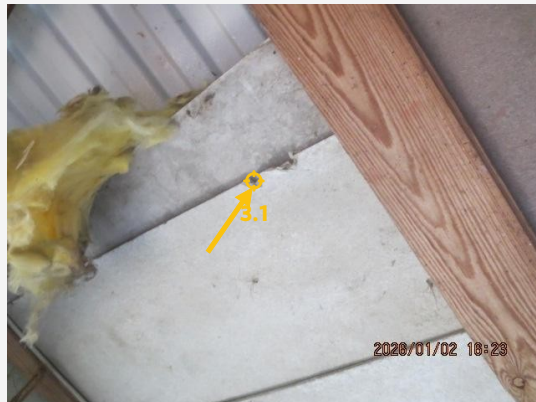
| Opmerking | 3 verluchtingsbuizen |

Als dit materiaal verwijderd kan worden zonder het te breken, te beschadigen... , dan mag met dit met eenvoudige handelingen. Vermijd stofvorming en stofverspreiding op elk moment van de werken. Bevochtig of fixeer het materiaal.

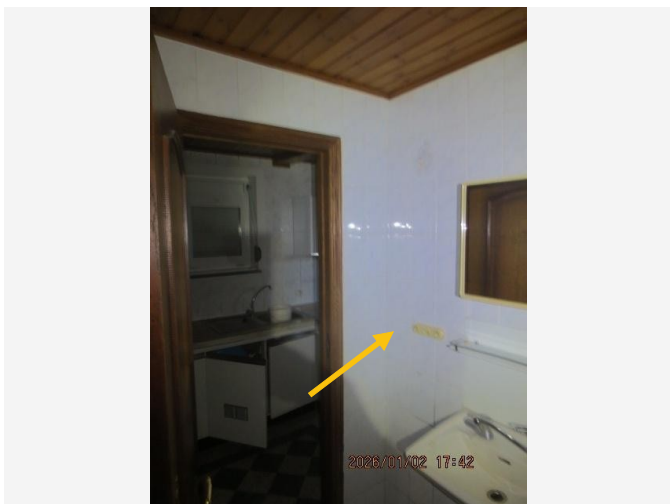
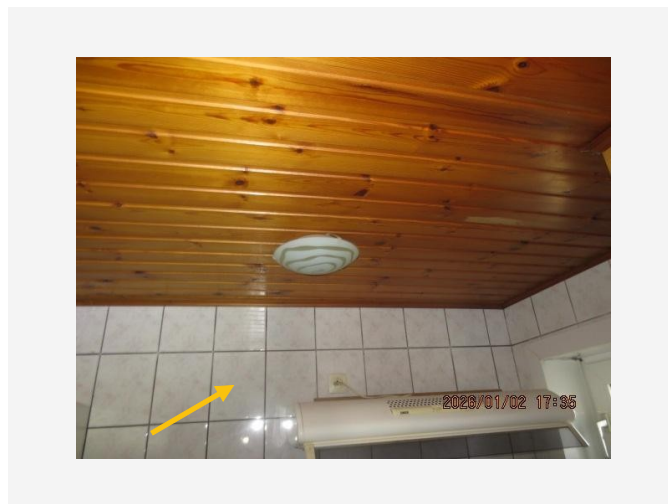
Informatie over een materiaal dat de asbestdeskundige niet kan waarnemen of vaststellen

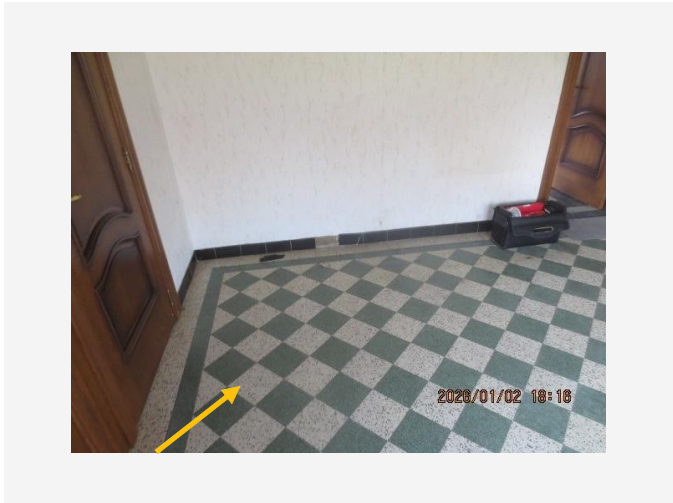
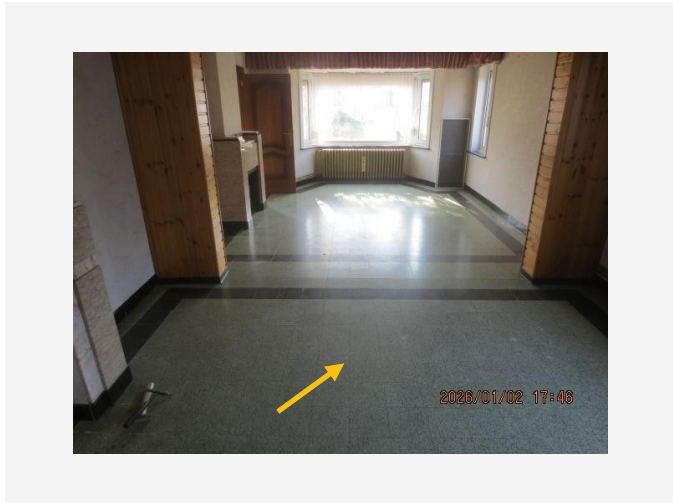
Informatie over een materiaal dat de asbestdeskundige niet kan waarnemen of vaststellen

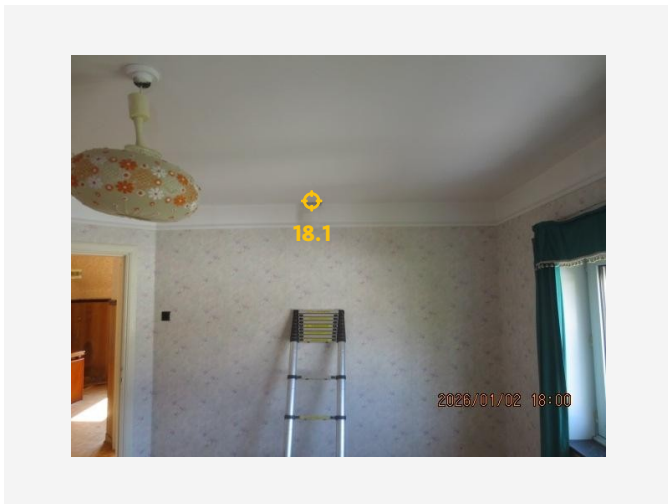
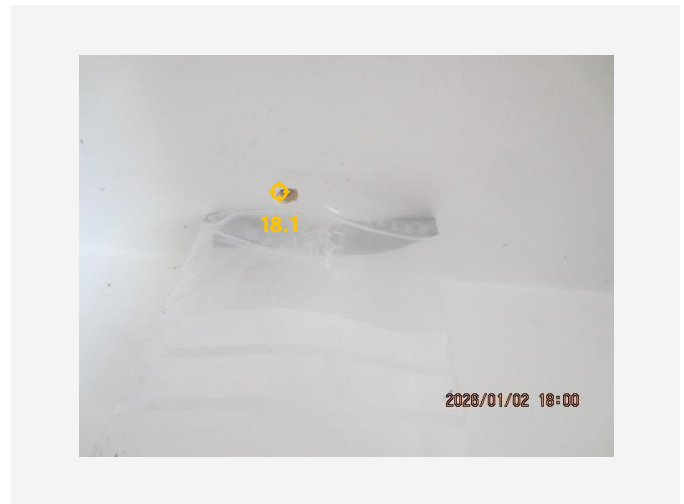
| Opmerking | losgelegd zonder lijmlaag |

Conclusie

Geen asbest

| Beschrijving | pleisterwerk plafond woning |
| Opmerking | mengstaal : traphal (gelijkvloers) individuele ruimte = slaapkamer voorzijde geen natte ruimte (keuken en badkamer afgewerkt met houten planchetten) geen stookruimte (in kelder) |

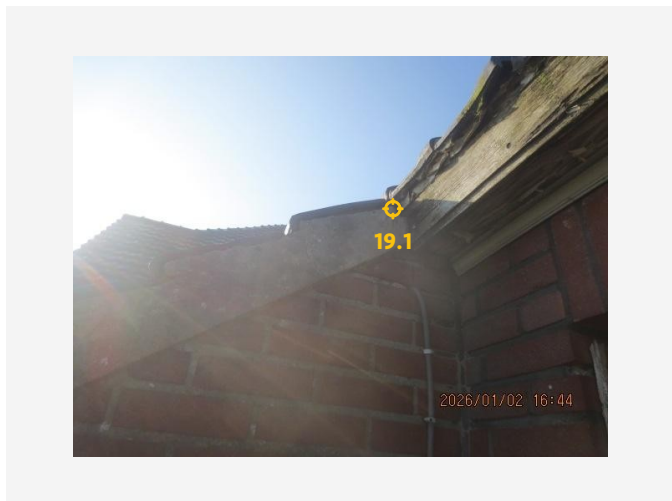
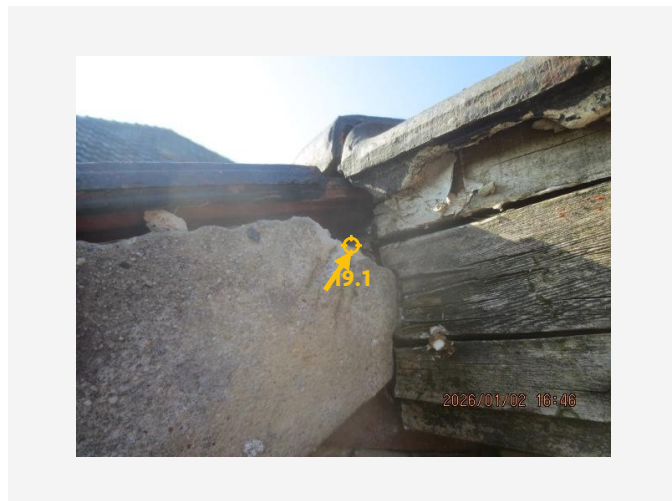
Fiche 19: smeerlaag aanwerking tussen gevel en dak achterbouw woning

Geen asbest

Conclusie

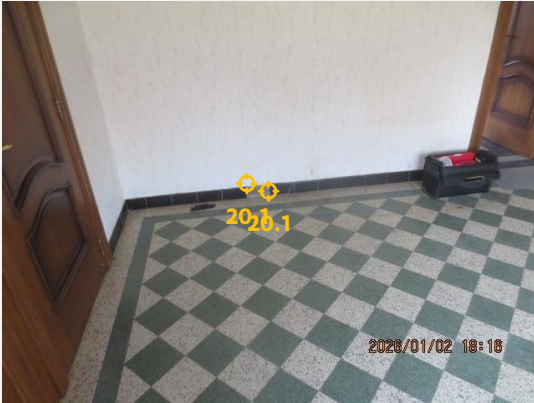
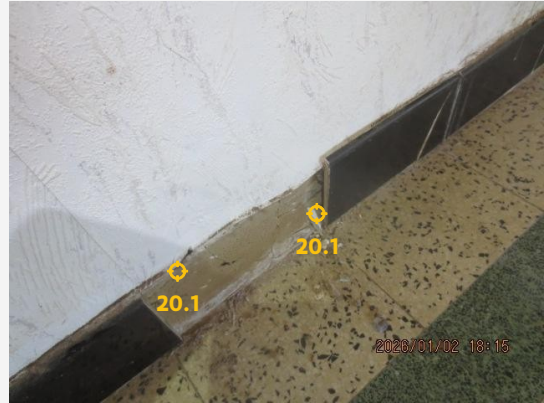
Fiche 20: lijmlaag plinten

Geen asbest

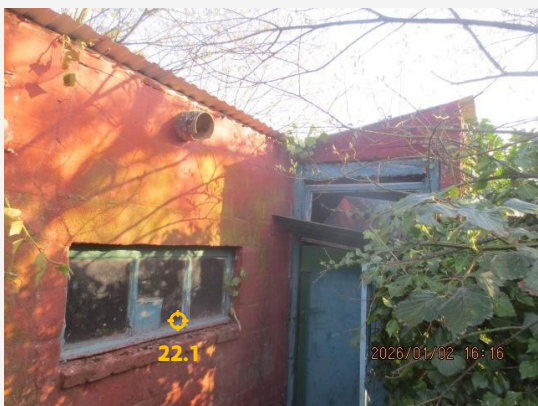
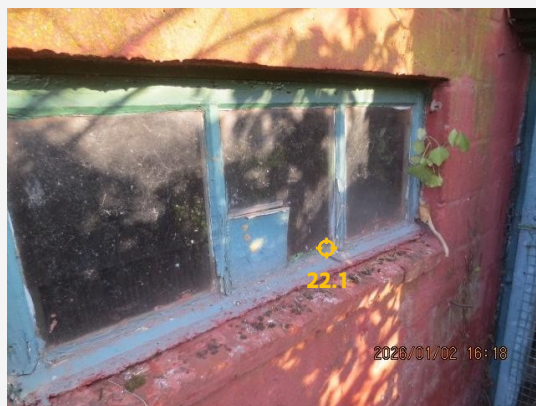
| Opmerking | ramen in betonplaten |

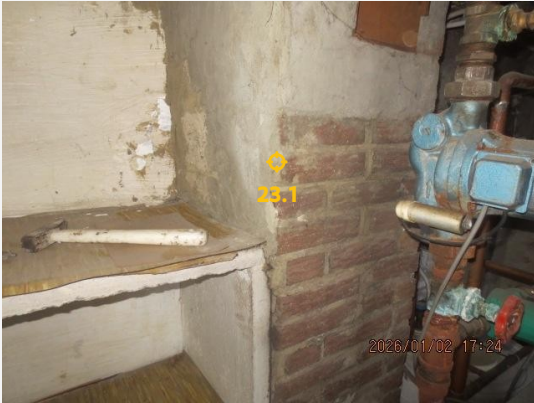
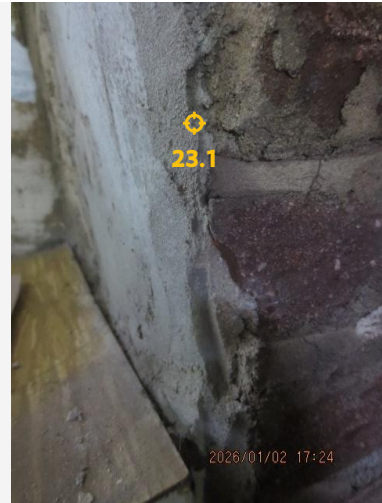
Fiche 23: pleisterwerk muur kelder

Geen asbest

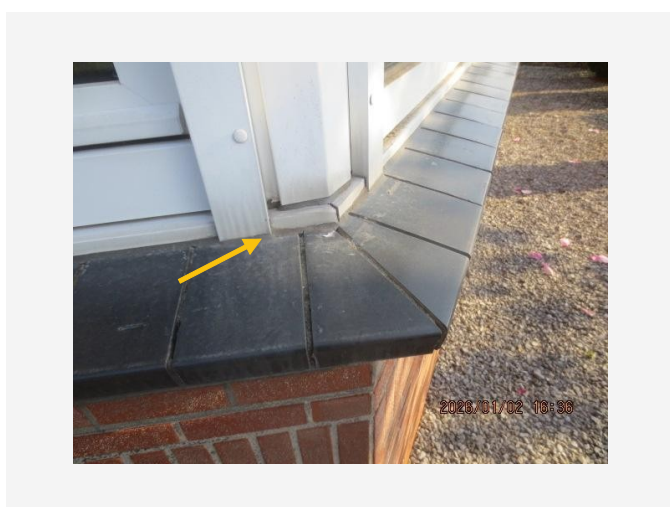
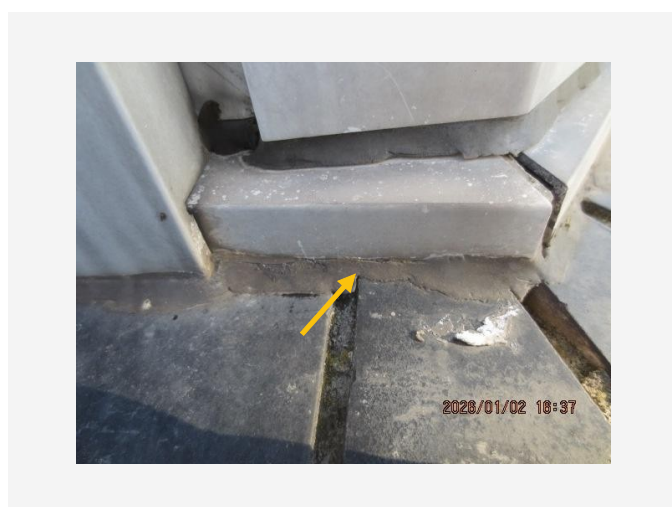
| Beschrijving | Notitie | Terug te vinden op plannen |
|--|---|---|
| Fiche 29: mastiek tussen muren en ramen/deuren | mastiek op basis van siliconen | - |

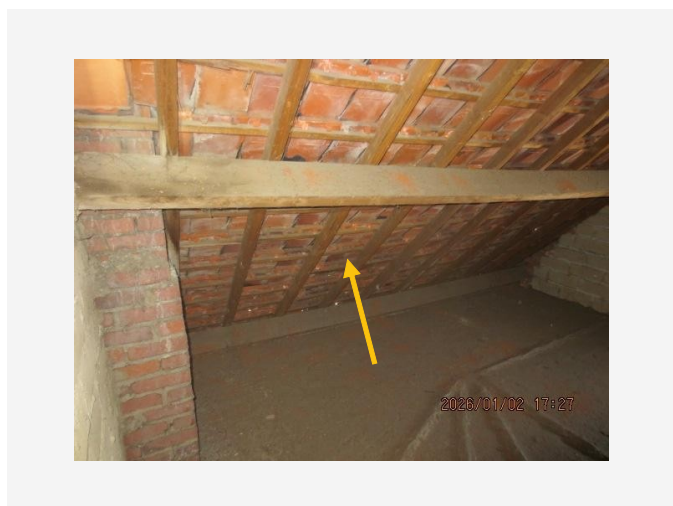
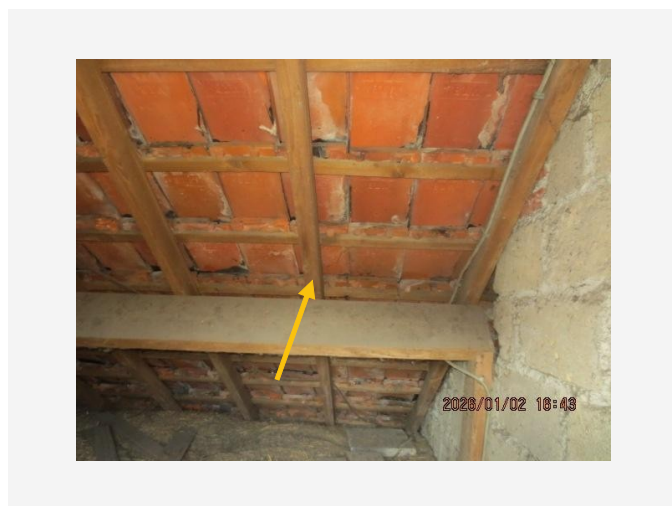
| Beschrijving | Notitie | Terug te vinden op plannen |
|---|---|---|
| Fiche 32: onderdak pannendak | geen onderdak aanwezig | - |
