# Asbestinventarisatetest

Elzenstraat 11, 3670 Oudsbergen

Attestnummer : 20260930-000429.000

**Niet-asbestveilig**

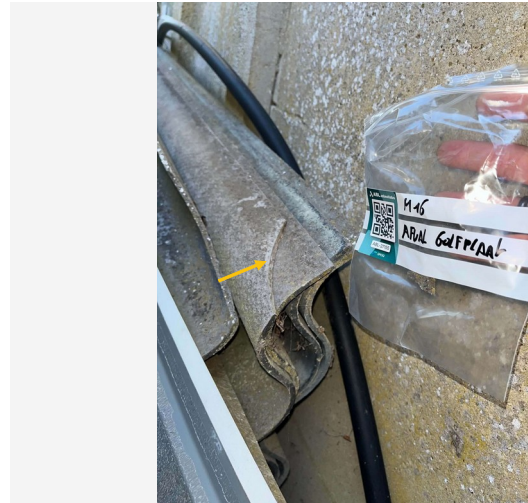
Detailfoto

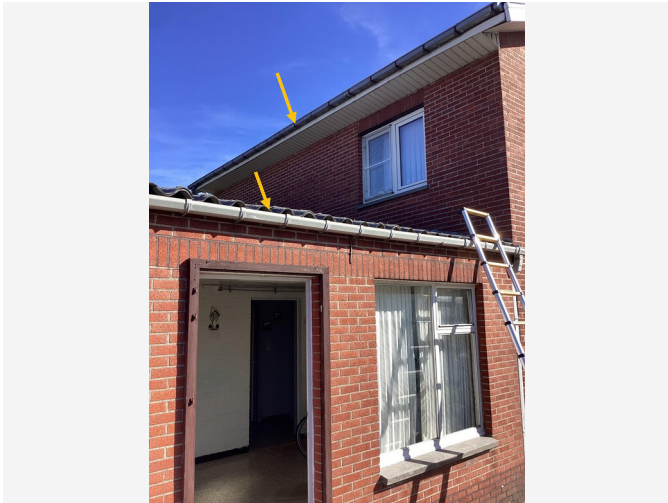
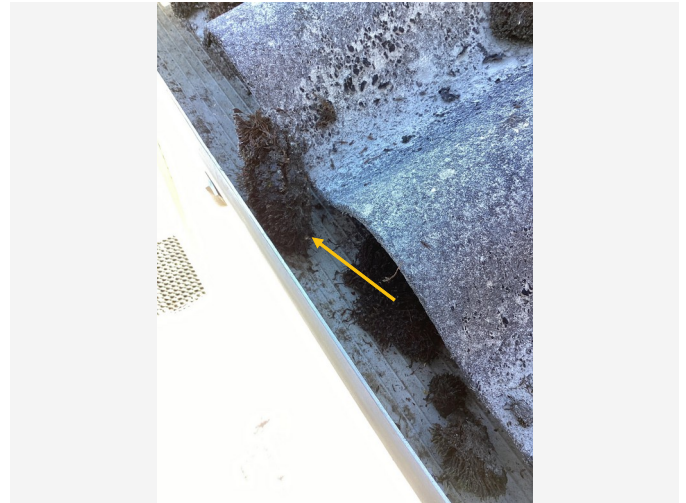
| Opmerking | De hoeveelheid betreft een schatting. |

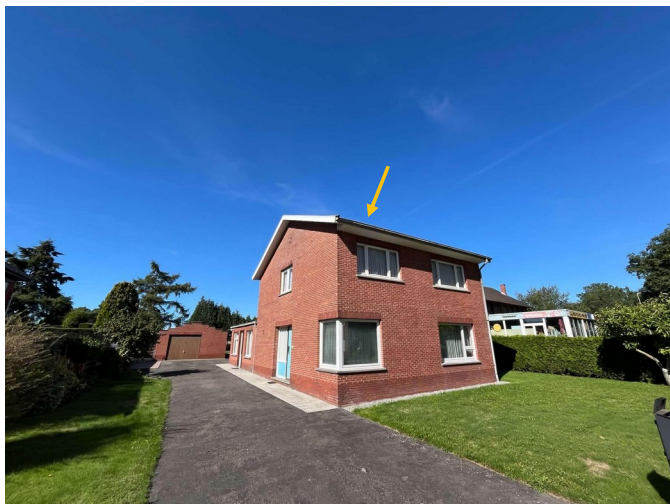
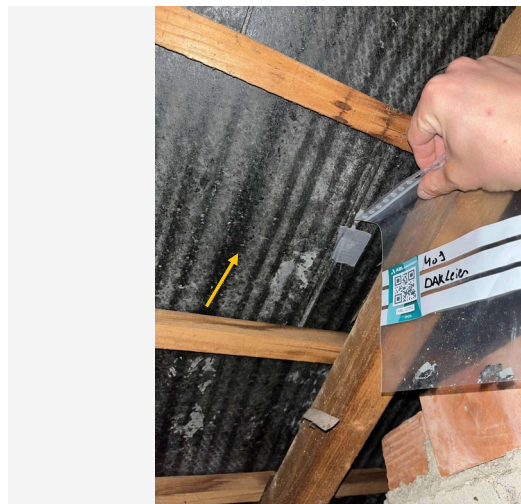
| Opmerking | De hoeveelheid betreft een schatting |

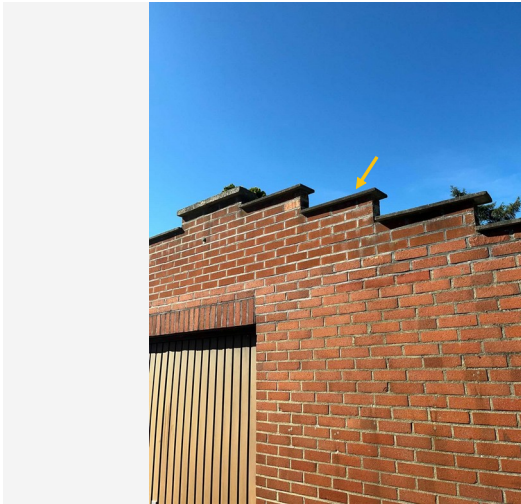
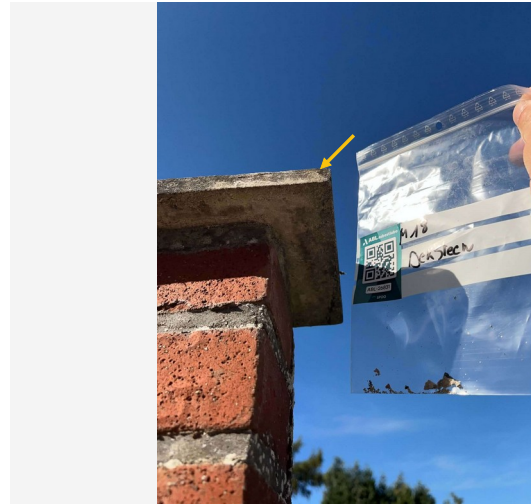
| Opmerking | De hoeveelheid betreft een schatting. |

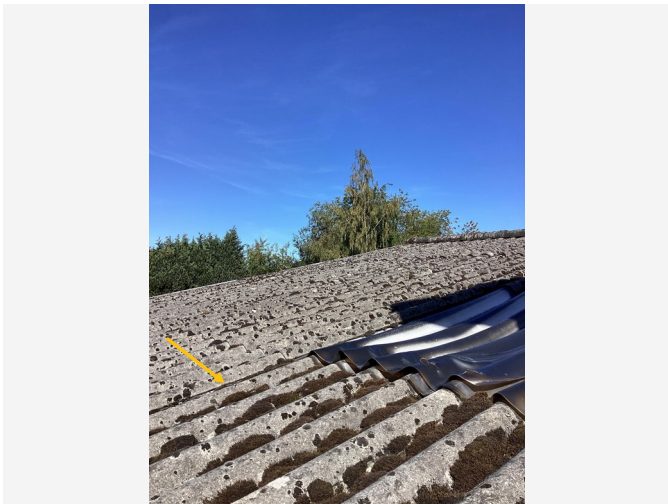
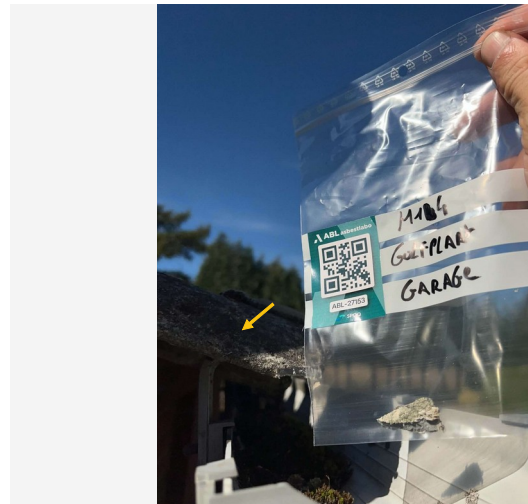
| Opmerking | De hoeveelheid betreft een schatting. |

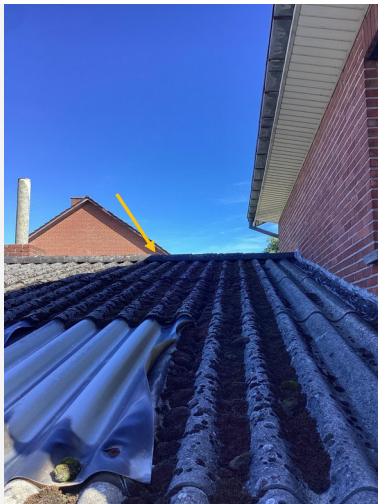
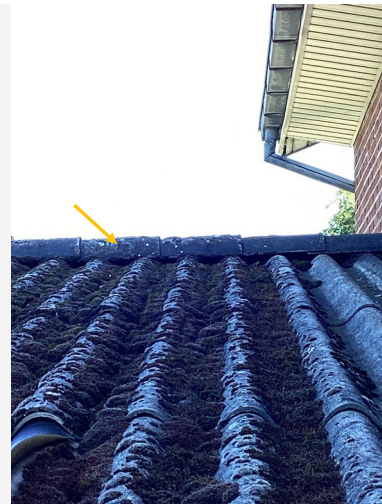
| Opmerking | De hoeveelheid betreft een schatting. |

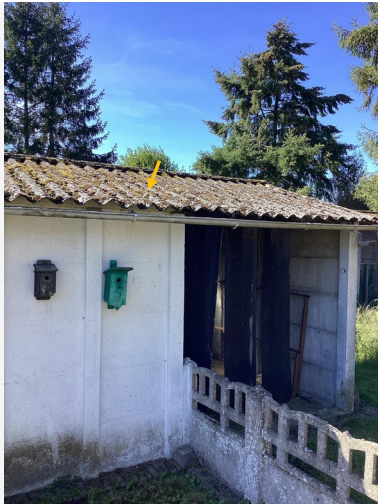
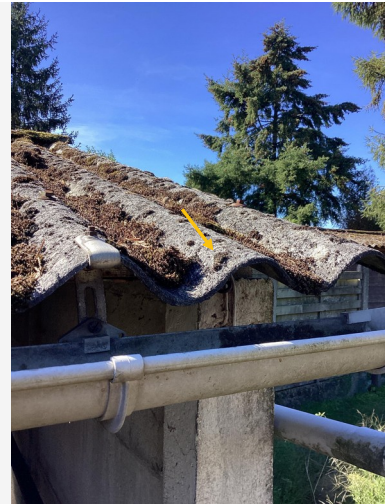
| Opmerking | De hoeveelheid is een schatting. |

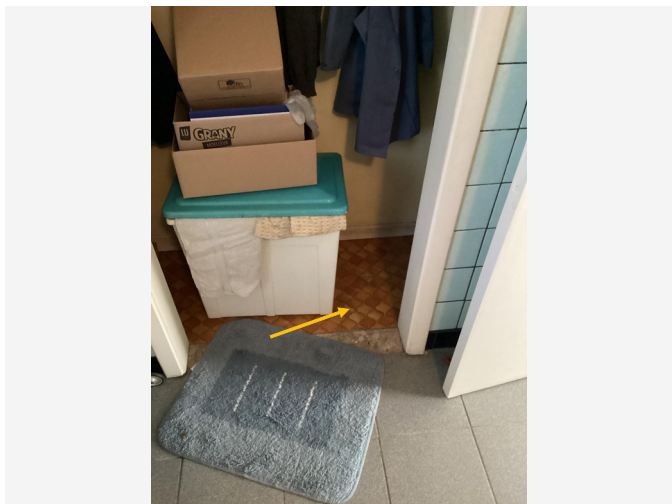
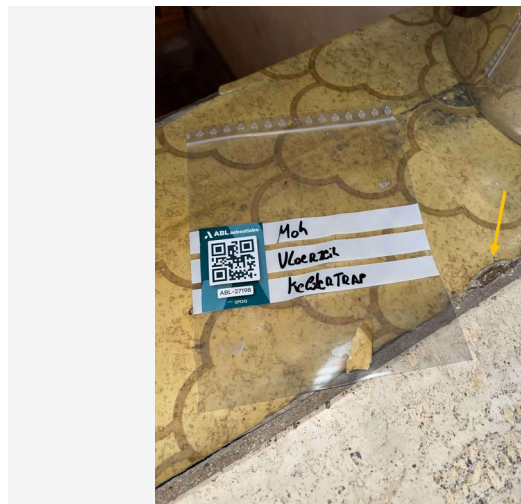
| Opmerking | De hoeveelheid betreft een schatting. |

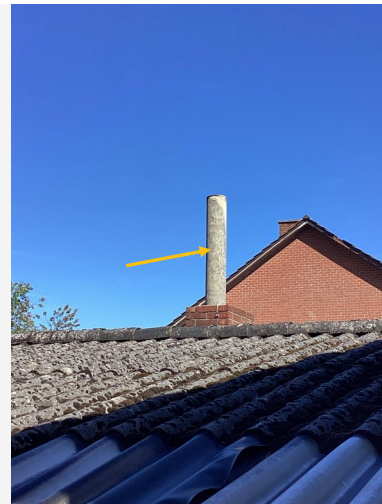
Detailfoto

Het asbestmateriaal valt onder de mijlpaal van 2040.

Maatregelen nemen

- Zorg voor een veilig beheer. Vermijd het beschadigen van het asbestmateriaal. Controleer de toestand jaarlijks op wijzigingen.

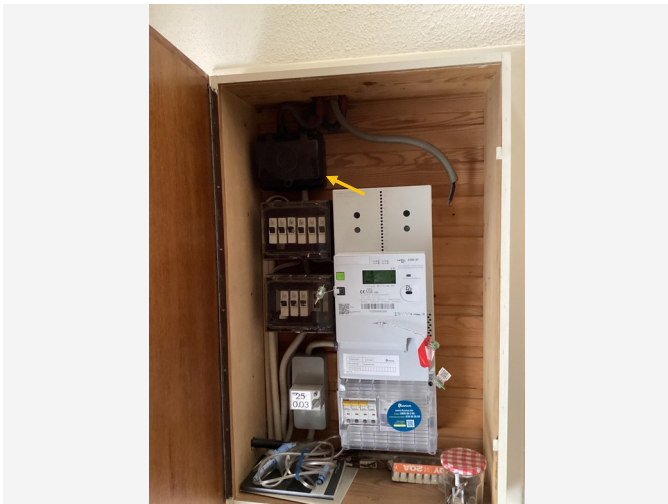
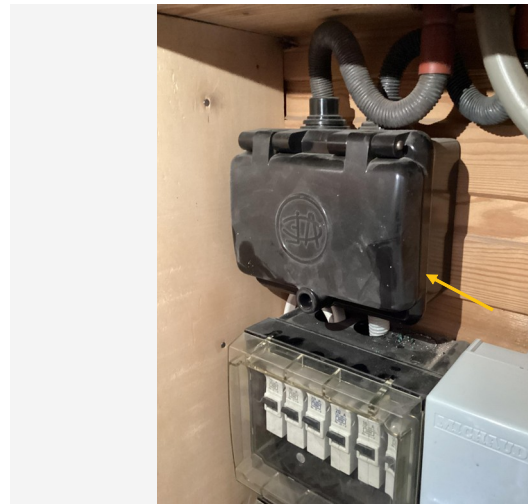
Overzichtsfoto

| Eindbeoordeling materiaalrisico | Verhoogd materiaalrisico en/of verhoogde kans op vezelvrijgave |

| Asbestsoort (vezeltype) | Crocidoliet aanwezig |
| Toestand van het materiaal | Matig beschadigd, matig verweerd |

| Beschrijving | Asbestcementkoker |

- Zorg voor een veilig beheer. Vermijd het beschadigen van het asbestmateriaal. Controleer de toestand jaarlijks op wijzigingen.
- Voer bijkomende staalname(s) uit.

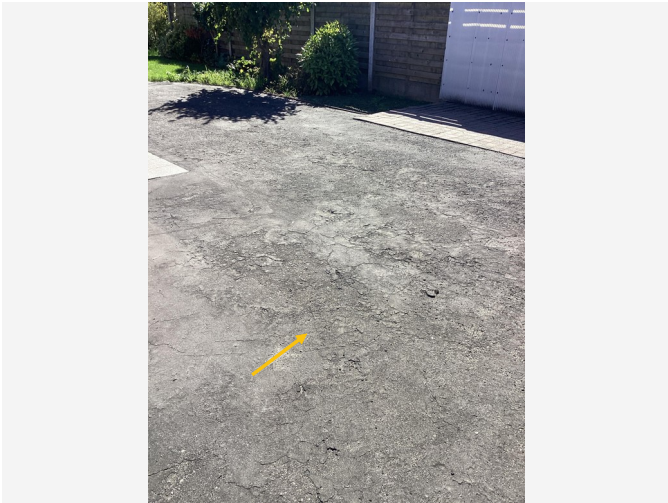
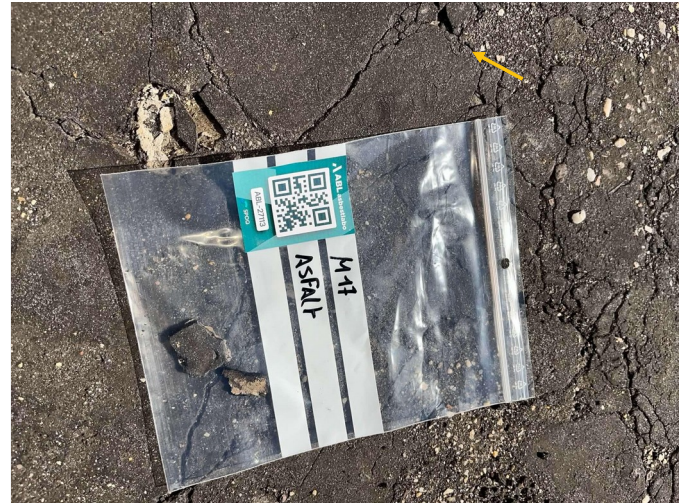
## Fiche 21: Asfalt oprit

Geen asbest

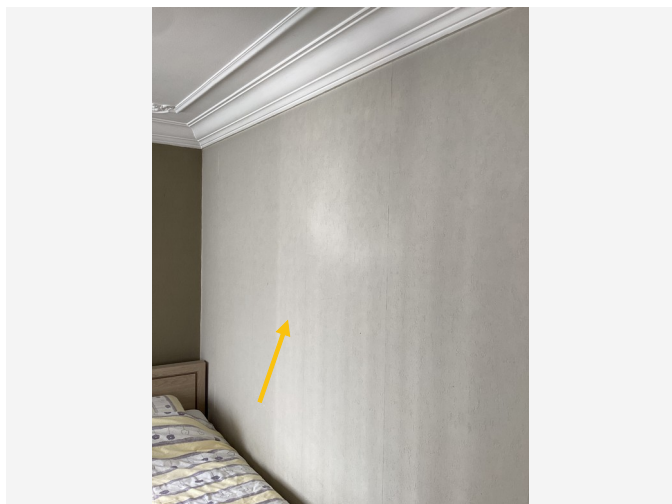
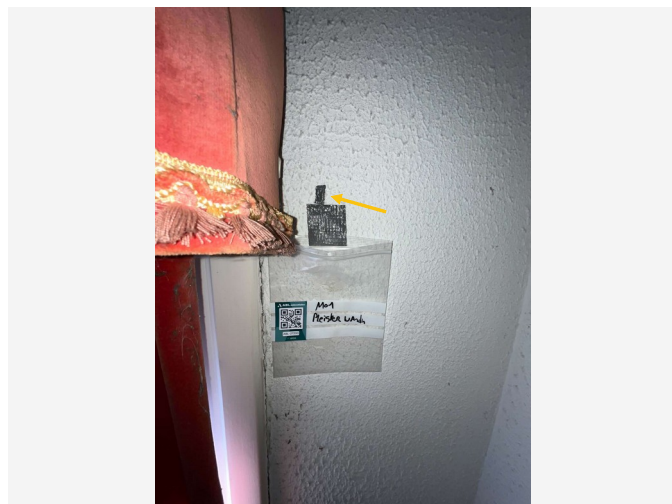
## Fiche 22: Pleisterwerk wanden

Geen asbest

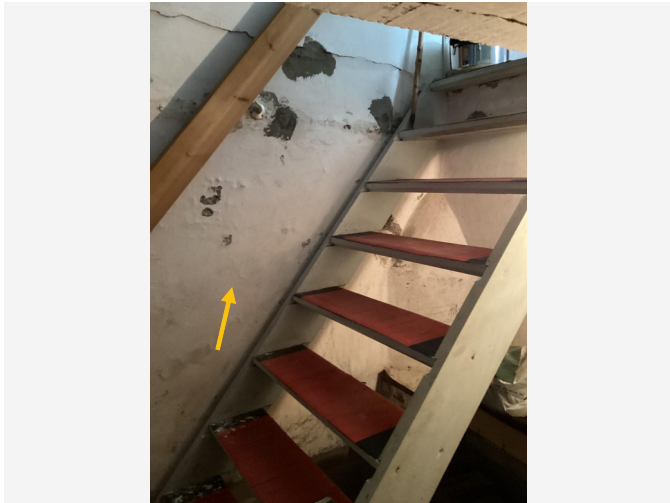
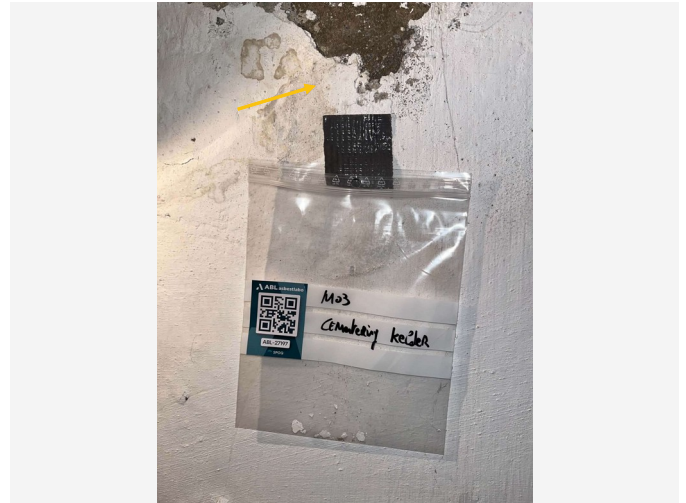
## Fiche 23: Cementering binnen

Geen asbest

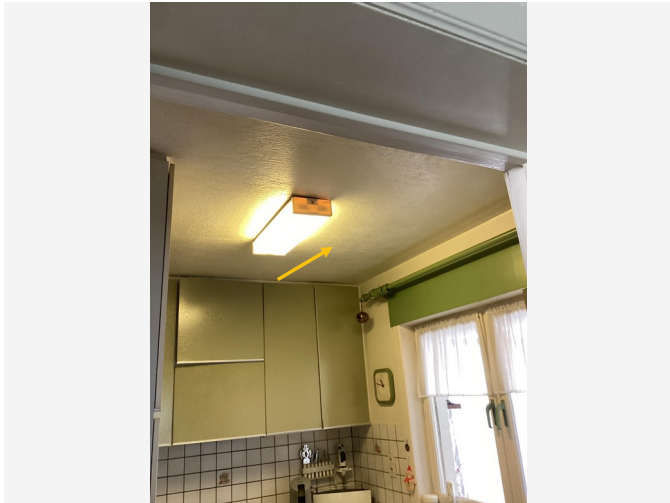
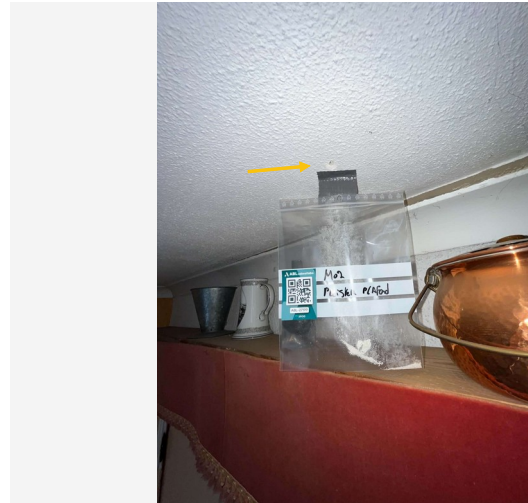
## Fiche 25: Pleisterwerk plafonds

Geen asbest

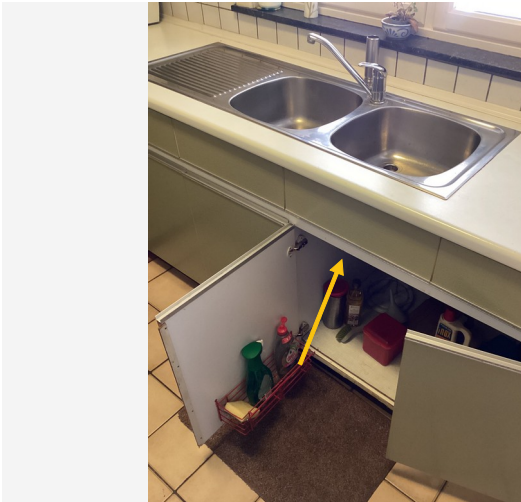
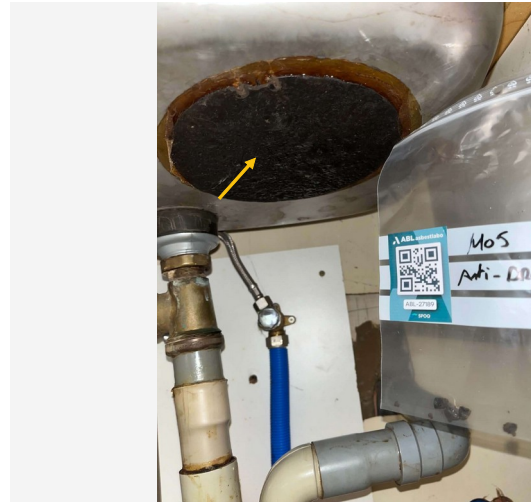
## Fiche 26: Ontdreuningsplaat/anti-dreunplaat onder spoelbak

Geen asbest

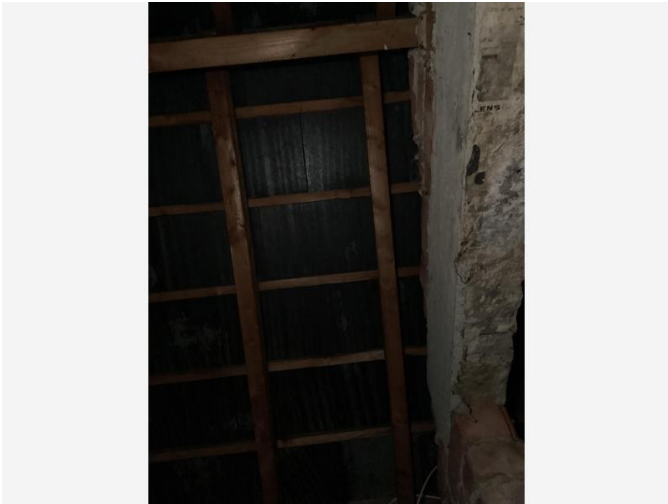
*Situeringsfoto*

## Fiche 34: Onderdak-niet aanwezig
