# Asbestinventarisatetest

Heidestraat 10, 3500 Hasselt

Attestnummer : 20261018-000109.000

Uitgegeven op : 18.10.2026

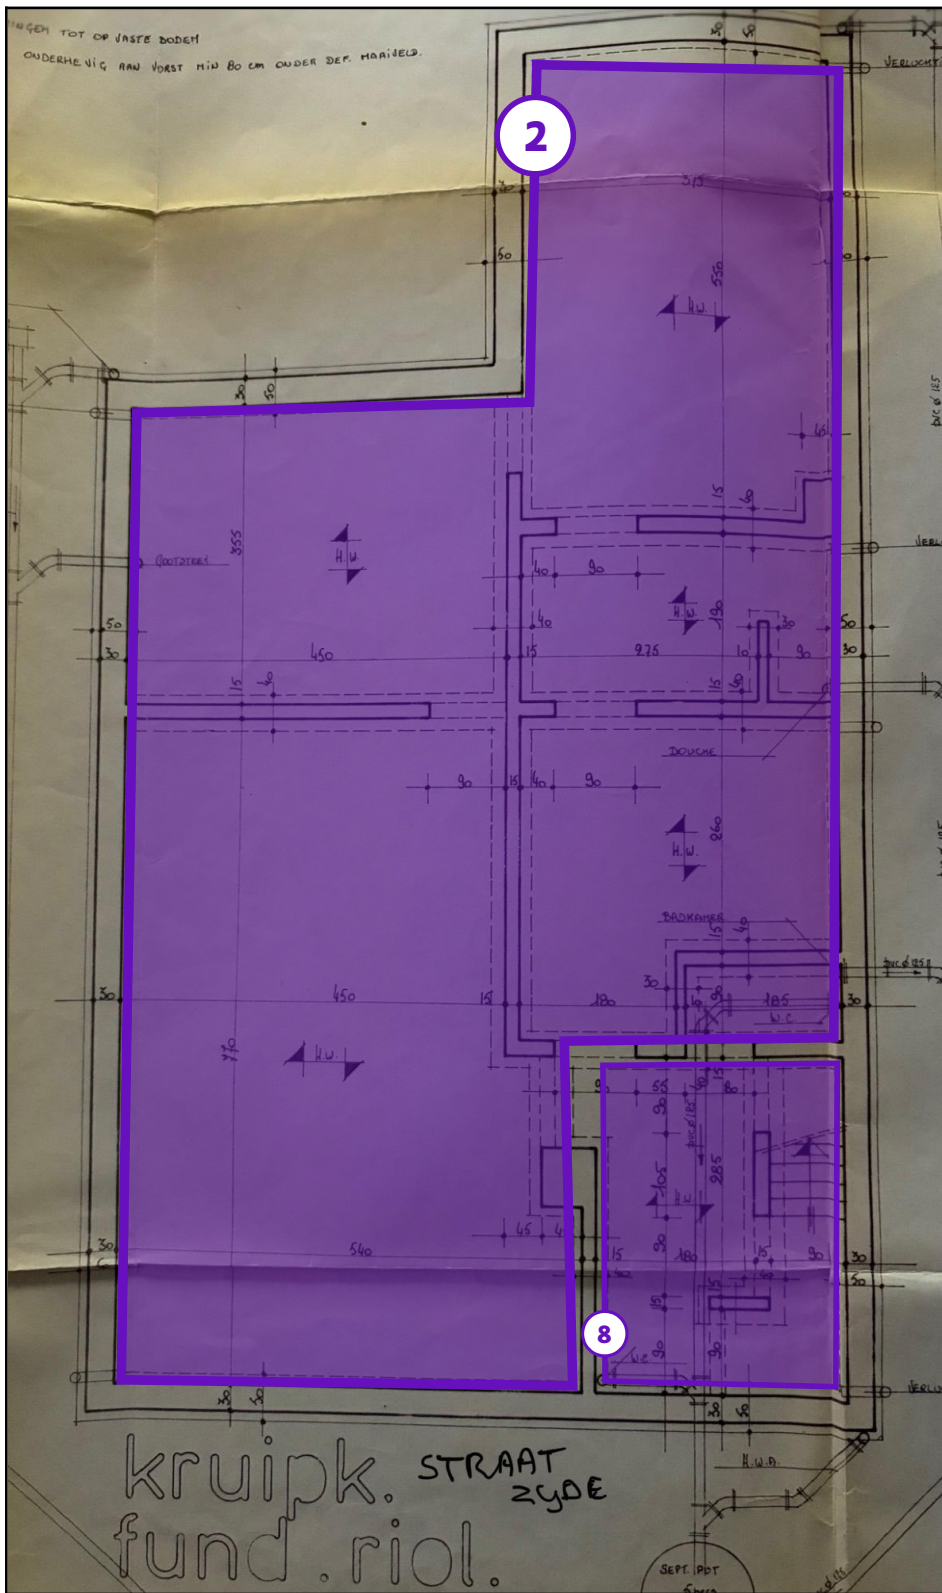
## Plan 1.1: Kelder

| 2. Kruipkelder | Beperking | - |
| 8. Vloerbekleding - Niet verdacht | Advies | - |

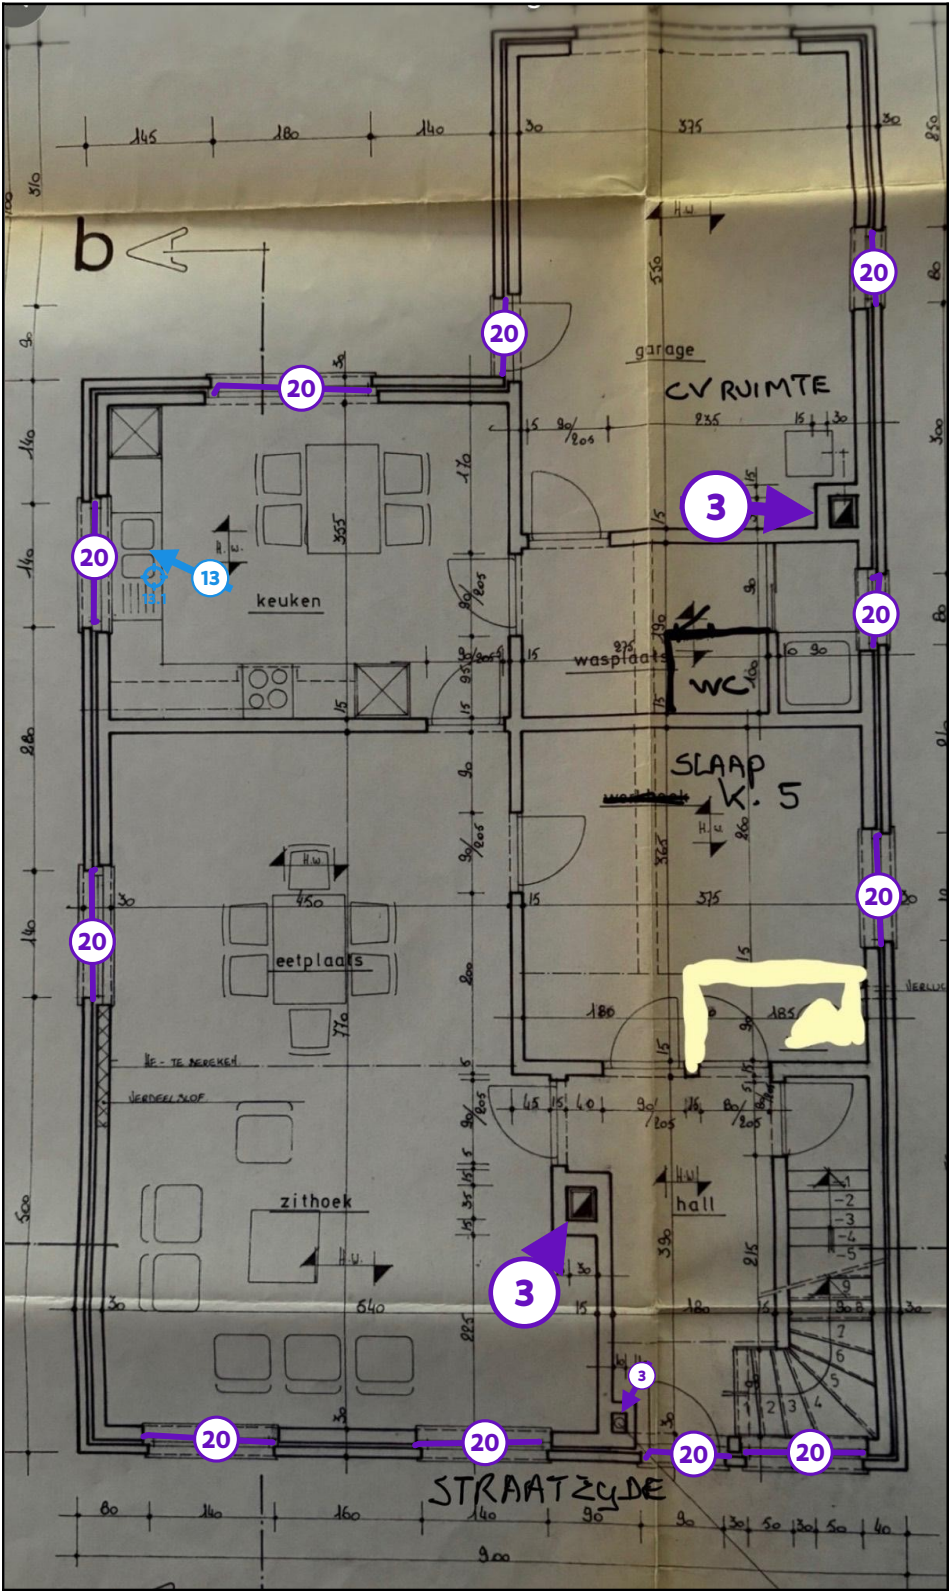
# Plan 1.4: Gelijkvloers

| 3. Binnenzijde en bovenzijde van de schouw | Beperking | - |
| 13. Ontdreuningsplaat/anti-dreunplaat onder spoelbak | Geen asbest | - |

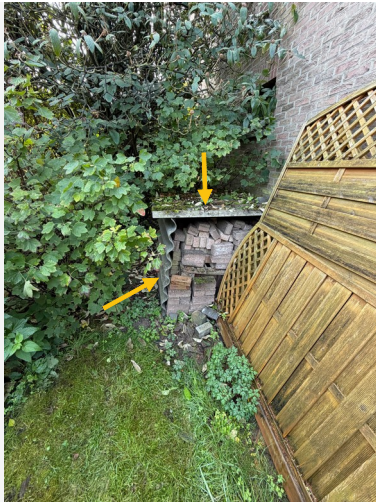
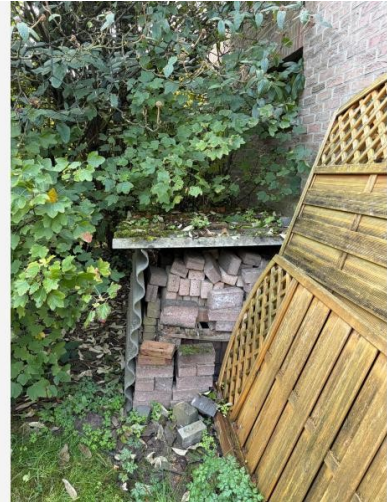
# Fiche 1: Vast te stellen afvalstoffen- cat gebondenheid beoordeling mogelijk

Asbestmateriaal – afvalstof

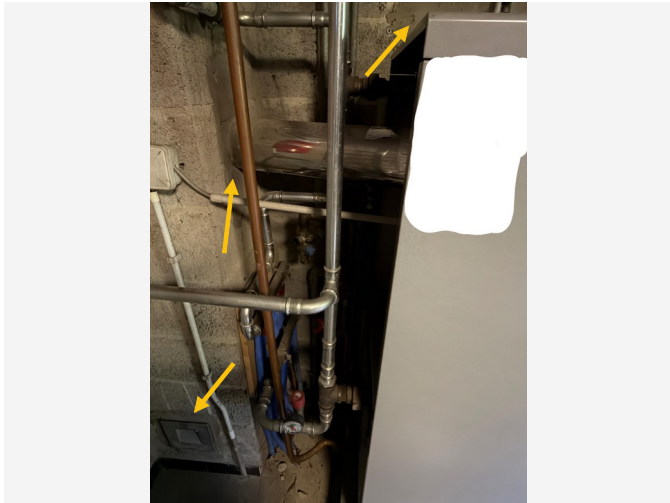
## Fiche 12: Cementering binnen

Geen asbest

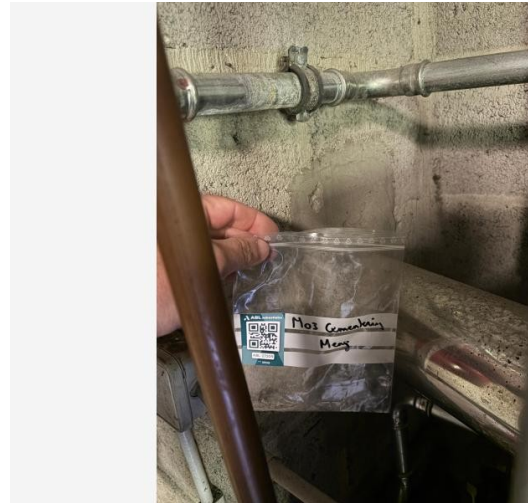
Detailfoto

### Conclusie

Geen asbest

| Beschrijving | Cementering binnen |

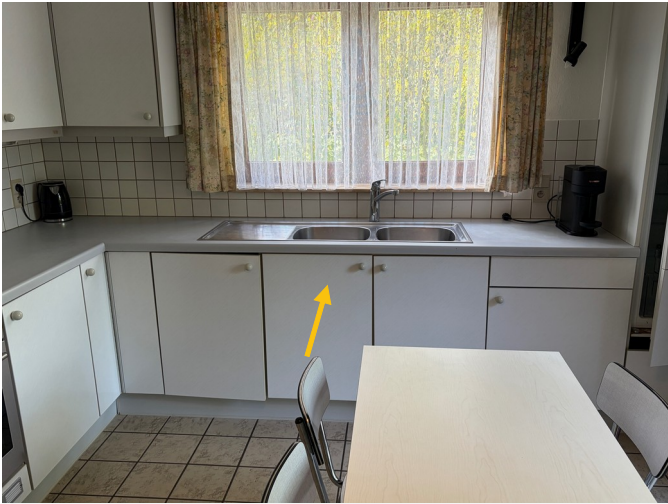
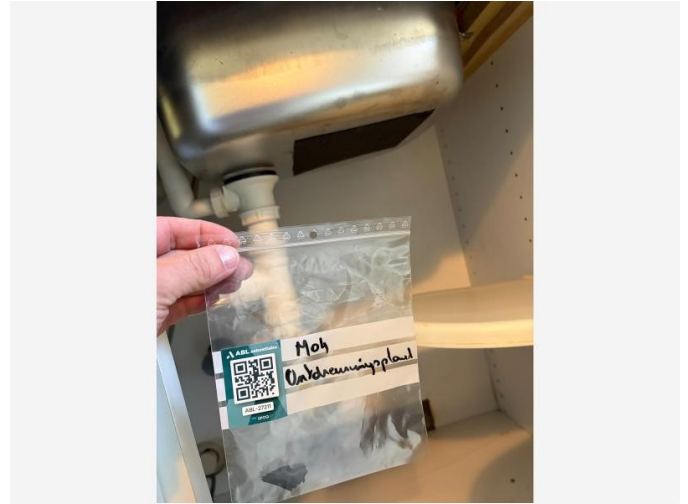
## Fiche 13: Ontdreuningsplaat/anti-dreunplaat onder spoelbak

Geen asbest

| # | Type | Referentie | Resultaat |
|---|---|---|---|
| 13.1 | Puntmonster | M04 | Geen asbest |

| Beschrijving | Ontdreuningsplaat/anti-dreunplaat onder spoelbak |

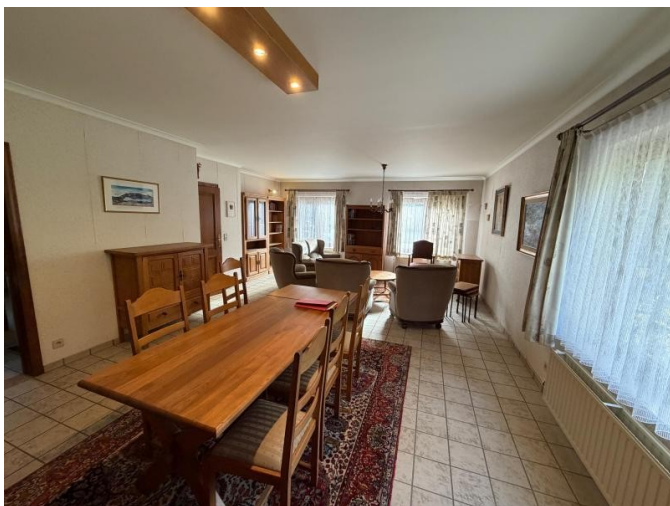
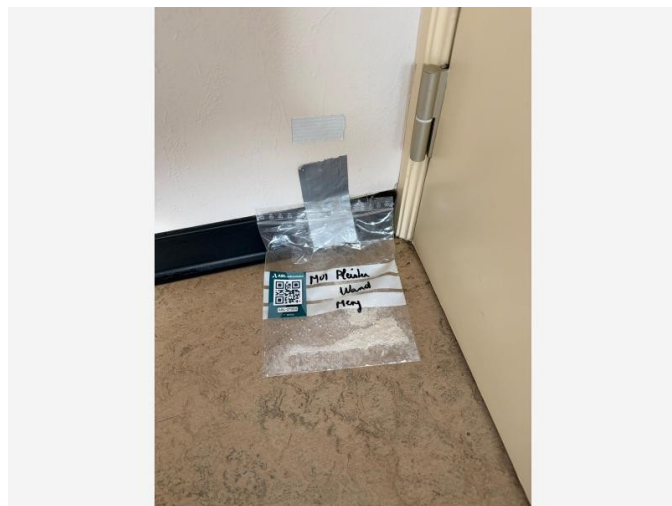
## Fiche 14: Pleisterwerk wanden

Geen asbest

| # | Type | Referentie | Resultaat |
|---|---|---|---|
| 14.1 | Mengmonster | M01 | Geen asbest |

| Beschrijving | Pleisterwerk wanden |

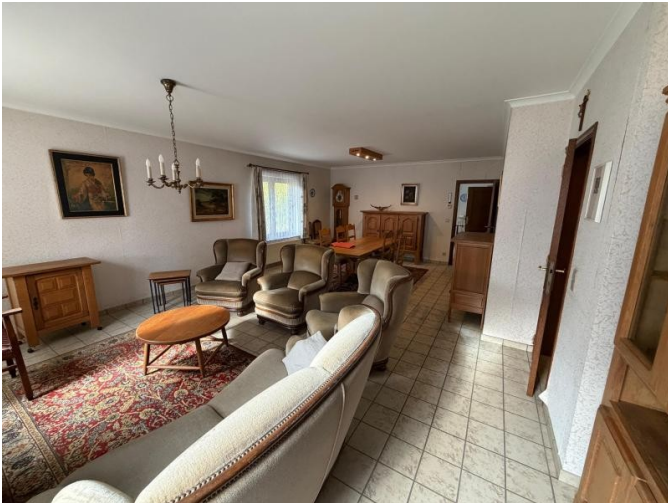
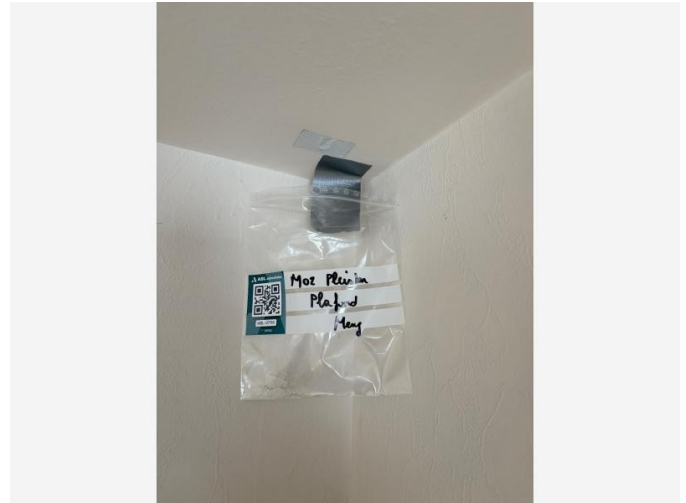
## Fiche 15: Pleisterwerk plafonds

Geen asbest

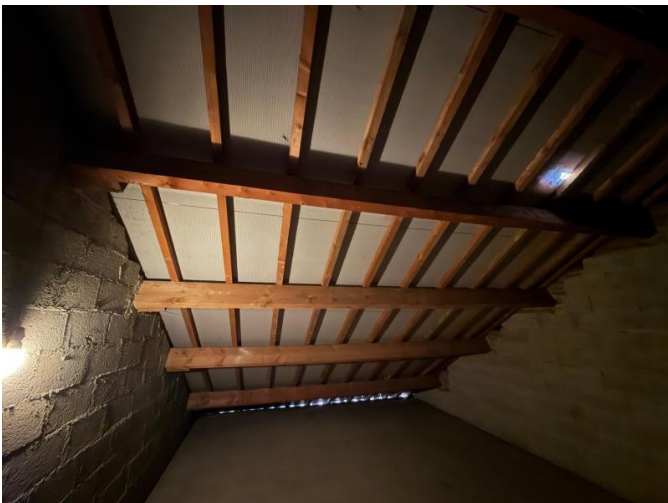
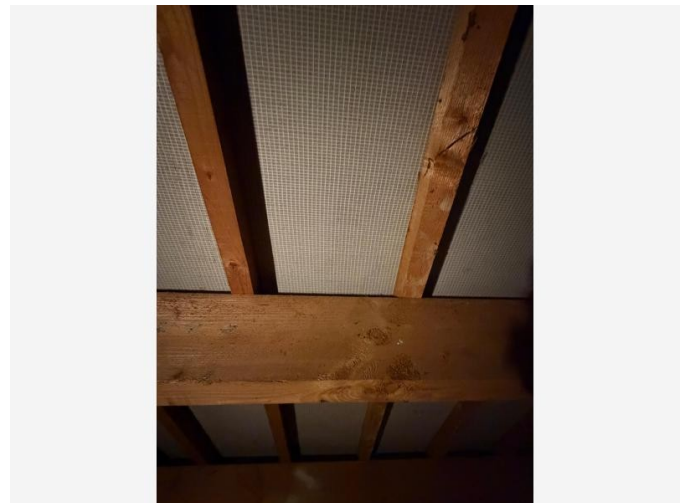
## Fiche 21: Onderdak - niet verdacht

| Beschrijving | Notitie | Terug te vinden op plannen |
|---|---|---|
| Fiche 21: Onderdak - niet verdacht | De materialen onder de dakbedekking (onderdak,...) zijn niet asbest verdacht. Deze bestaan uit PVC folie | Plan 1.10: Verdieping<br>Plan 1.17: Zolder |
