Asbestinventarisatetest

Fietelstraat 86, 9700 Oudenaarde

Attestnummer : 20260623-000077.000

Niet-asbestveilig

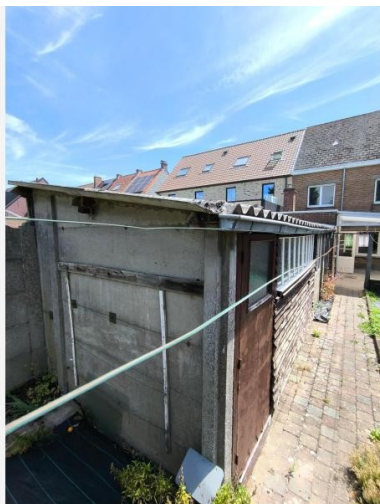
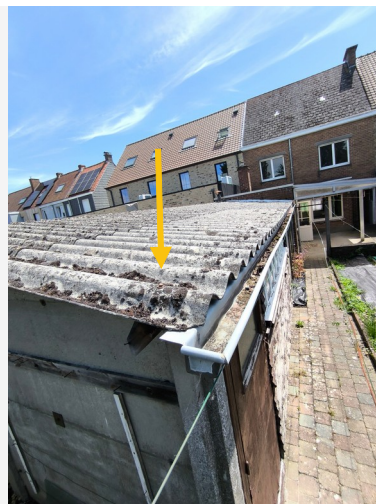
Beschrijving	Golfplaten dak 3 (met staalname)
Omgeving	Grenst aan binnen- en buitenlucht
Primaire drager	Schuin dak
Asbestmateriaal	Dak- en gevelbekleding - Golfplaat
Bindmiddel van asbestmateriaal	Cement
Gebondenheid op basis van bindmiddel	Hecht
Hoeveelheid (oppervlakte - aantal)	<ul style="list-style-type: none">• 25,00 m² - 1 stuk
Totale oppervlakte	25,00 m ²
Eenvoudig bereikbaar	Ja
Bevestigingswijze	<ul style="list-style-type: none">• Geschroefd
Identificatiemethode	Een monstername door de asbestdeskundige met laboanalyse door een asbestlabo.
Destructieve handeling voor identificatie	Nee
Opmerking	<p>Er werd een staal genomen aan een uitstekend stuk waardoor de waterdichtheid van de dakbedekking niet in het gedrang komt.</p> <p>De vermelde oppervlaktes, diktes en volumes betreffen een beredeneerde schatting. Er worden geen rechten verleend aan deze oppervlaktes/diktes/volumes</p>

- Eenvoudige handelingen: mag via doe-het-zelf of door werknemer(s) met opleidingsattest eenvoudige handelingen
EH via doe-het zelf Standaard dragen van de nodige wegwerp beschermingsmiddelen FFP 3 masker , handschoenen en tyvec CAT III type 5-6 , afwasbaar schoeisel Indien mogelijk de ondervloer afdekken , golfplaten voorzichtig verwijderen, extra fixeren, niet breken , niet gooien, onmiddellijk dubbel verpakken , luchtdicht afsluiten of voorzichtig in container met asbest bag plaatsen. Voldoende benevelen/bevochtigen tijdens de duur van de werken. Indien golfplaten in slechte staat zijn en kans bestaat op breken : Eenvoudige handeling opgeleid personeel , alle werknemer(s) moeten wel beschikken over een opleidingsattest eenvoudige handelingen 8u Voor hechtgebonden toepassingen: Bij verwijdering door doe-het-zelf moet men dit afval dubbel en luchtdicht verpakt aandienen bij het gemeentelijk recyclagepark. Men raadpleegt best op voorhand de voorwaarden van het recyclagepark. Zie ook link Zie <https://ovam.vlaanderen.be/wie-mag-wat->

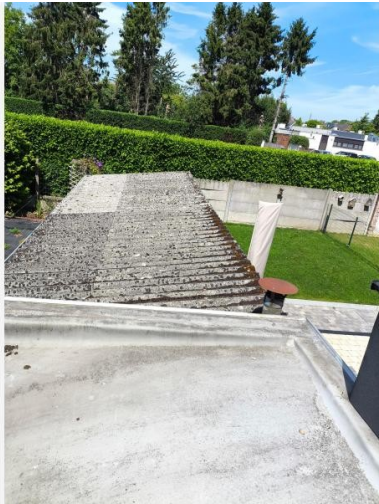
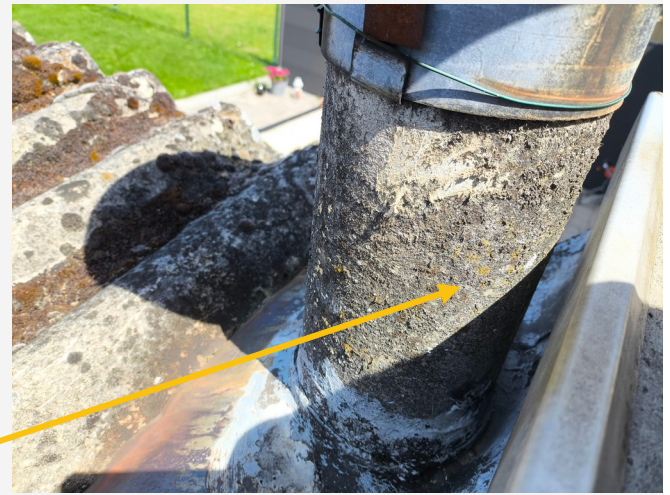
Beschrijving	Schouwbus
Omgeving	Buiten
Primaire drager	HVAC infrastructuur en uitrusting
Asbestmateriaal	Rookgaskanaal
Bindmiddel van asbestmateriaal	Cement
Gebondenheid op basis van bindmiddel	Hecht
Hoeveelheid (lengte - omtrek - dikte - aantal)	<ul style="list-style-type: none">• 1,00 m - 120,00 cm - 1,00 cm - 1 stuk
Totaal volume	0,012 m ³
Eenvoudig bereikbaar	Ja
Bevestigingswijze	<ul style="list-style-type: none">• Verlijmd, ingegoten, versmeerd
Identificatiemethode	Een monstername door de asbestdeskundige met laboanalyse door een asbestlabo.
Destructieve handeling voor identificatie	Nee
Opmerking	<p>Op het dak is een schouwbus aanwezig.</p> <p>De vermelde oppervlaktes, diktes en volumes betreffen een beredeneerde schatting. Er worden geen rechten verleend aan deze oppervlaktes/diktes/volumes.</p>

- Eenvoudige handelingen: mag via doe-het-zelf of door werknemer(s) met opleidingsattest eenvoudige handelingen
EH via doe-het-zelf De buis kan voorzichtig losgebeiteld worden , extra bevochtigen om stof te voorkomen
Standaard dragen van de nodige wegwerp beschermingsmiddelen FFP 3 masker , handschoenen en tyvec CAT III type 5-6 , afwasbaar schoeisel Bij de gemeente/containerpark afsluitzakken halen om dubbel in te pakken , sluit luchtdicht af en breng naar het plaatselijk containerpark als hechtgebonden asbestafval. Voor hechtgebonden toepassingen: Bij verwijdering door doe-het-zelf moet men dit afval dubbel en luchtdicht verpakt aandienen bij het gemeentelijk recyclagepark. Men raadpleegt best op voorhand de voorwaarden van het recyclagepark. Zie ook link Zie <https://ovam.vlaanderen.be/wie-mag-wat-verwijderen>
<https://ovam.vlaanderen.be/voorzorgsmaatregelen-bij-asbestverwijdering>
<https://ovam.vlaanderen.be/asbestafval-afvoeren> Zie ook wetgevend kader (website van de OVAM en CODEX boek VI titel 3). [http://werk.belgie.be/sites/default/files/content/documents/Welzijn op het werk/Regelgeving/Codex boek VI titel 3 Asbest.pdf](http://werk.belgie.be/sites/default/files/content/documents/Welzijn%20op%20het%20werk/Regelgeving/Codex%20boek%20VI%20titel%203%20Asbest.pdf) methodiek verwijderingsmethodes worden achteraan in het attest verder toegelicht Mag en wil uzelf verwijderen: Zorg er dan voor dat: -u zich vooraf goed informeert op www.asbestinfo.be -u zich beschermt met een FFP3 mondmasker, wegwerphandschoenen,

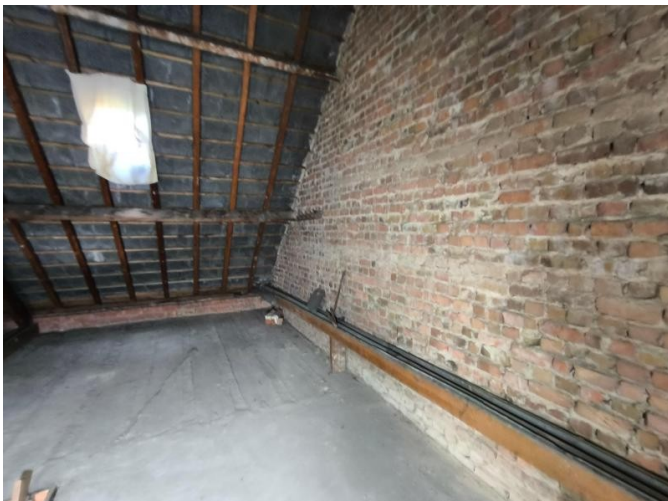
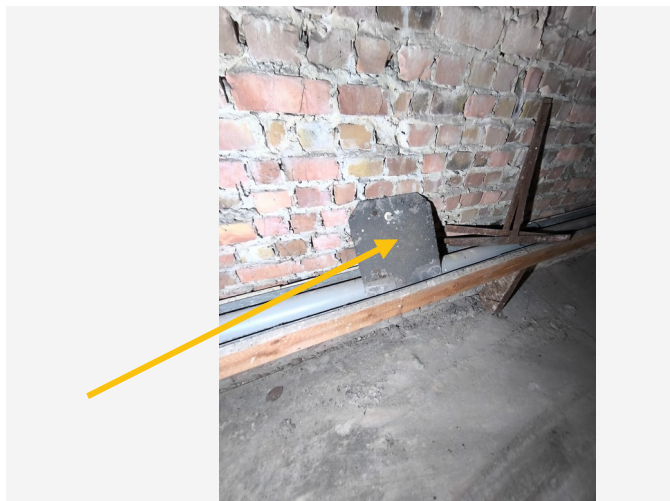
Fiche 4: Asbestcement afval bouwmaterialen

Beschrijving	Asbestcement afval bouwmaterialen
Type afvalstof	Betreft stock-voorraad of gedemonteerde asbestmaterialen
Aanwezige resten	Geen resten aanwezig
Omgeving	Binnen
Primaire drager	Schuin dak
Asbestmaterialen	<ul style="list-style-type: none">• Dak- en gevelbekleding - Lei, shingle
Bindmiddel van asbestmateriaal	Cement
Gebondenheid op basis van bindmiddel	Hecht
Hoeveelheid (gewicht - aantal)	<ul style="list-style-type: none">• 5,00 kg - 1 stuk• 10,00 kg - 1 stuk
Totaal gewicht	15,00 kg
Eenvoudig bereikbaar	Ja
Identificatiemethode	De asbestdeskundige beoordeelt het materiaal als asbestverdacht en dus asbesthoudend, en dit zonder monstername.
Opmerking	De vermelde hoeveelheid betreft een beredeneerde raming. Er worden geen rechten verleend aan deze hoeveelheid. op zolder en in de berging

-u beschikt over een vernevelaar (water) of fixeermiddel om het abestmateriaal te bevochtigen tijdens de volledige duur van de werken

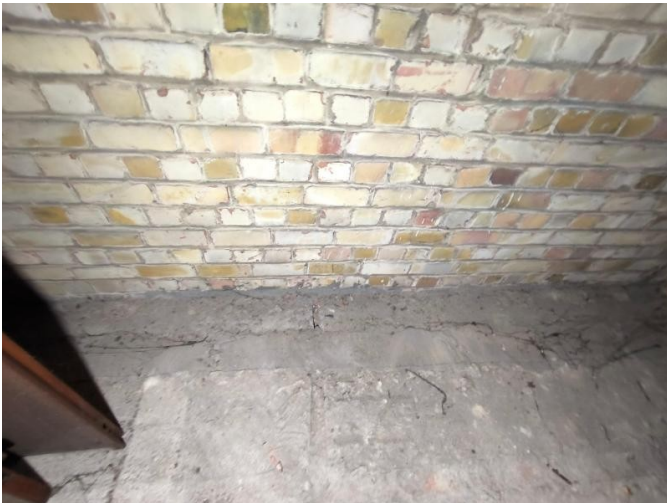
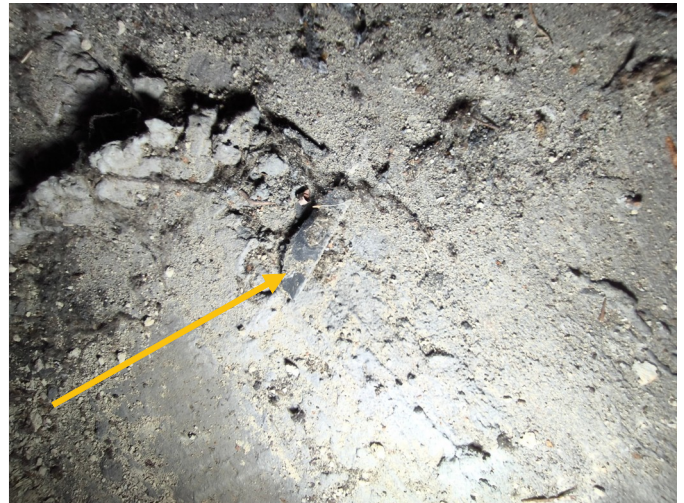
Beschrijving	Asbestcement afval (resten)
Type afvalstof	Betreft resten (contaminatie) van verwerking of beschadiging
Type resten (contaminatie)	<ul style="list-style-type: none">• Stof, deeltjes < 4 mm, flinters, gruis (vermengd in materiaal)
Besmette materialen	<ul style="list-style-type: none">• Steenslag, puin of grond en stenen
Bron van de resten	dakleien
Omgeving	Binnen
Primaire drager	Schuin dak
Gebondenheid resten	Niet hecht
Hoeveelheid (gewicht - aantal)	<ul style="list-style-type: none">• 1,00 kg - 1 stuk
Totaal gewicht	1,00 kg
Eenvoudig bereikbaar	Ja
Identificatiemethode	De asbestdeskundige beoordeelt het materiaal als asbestverdacht en dus asbesthoudend, en dit zonder monstername.
Opmerking	De vermelde hoeveelheid betreft een beredeneerde raming. Er worden geen rechten verleend aan deze hoeveelheid.

-u beschikt over een vernevelaar (water) of fixeermiddel om het abestmateriaal te bevochtigen tijdens de volledige duur van de werken

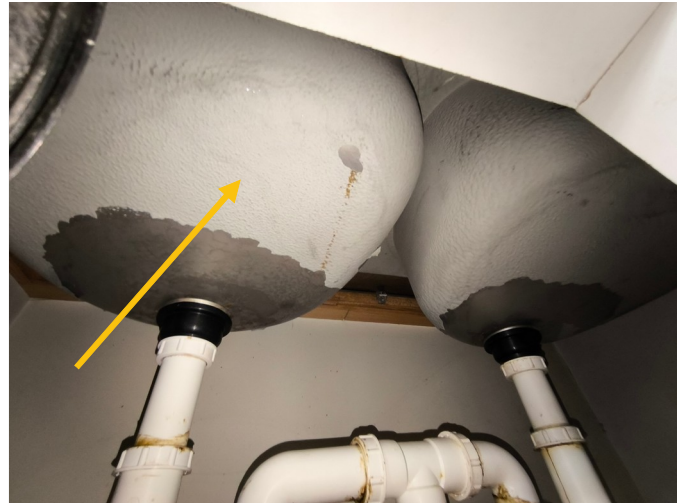
Fiche 17: verf spoelbak(ken)

Geen asbest

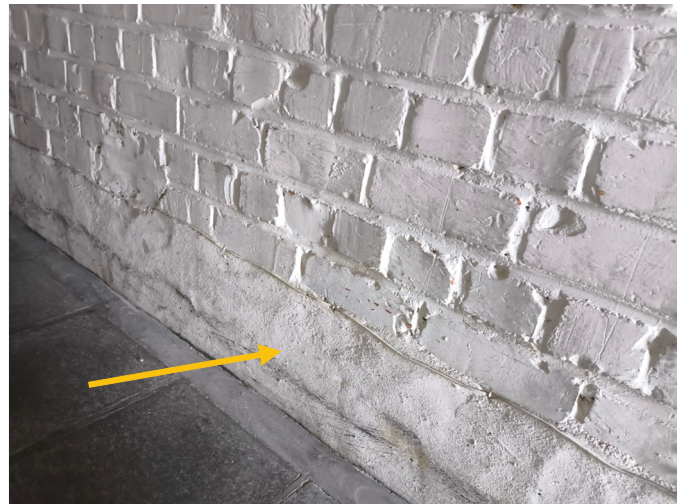
Fiche 18: Cementering 4 binnentoepassing gang (met staalname)

Geen asbest

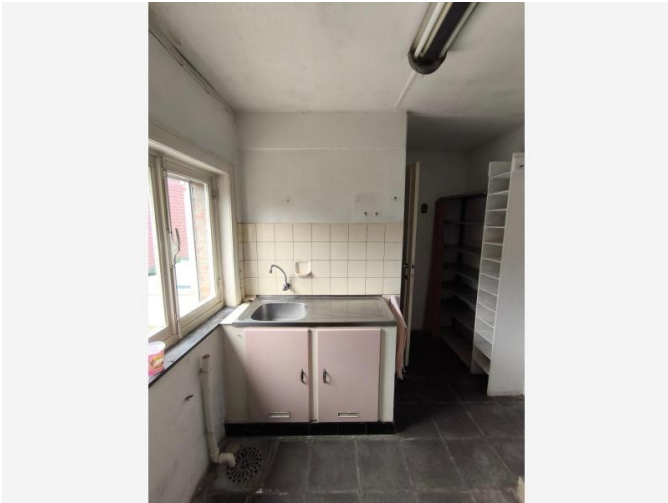
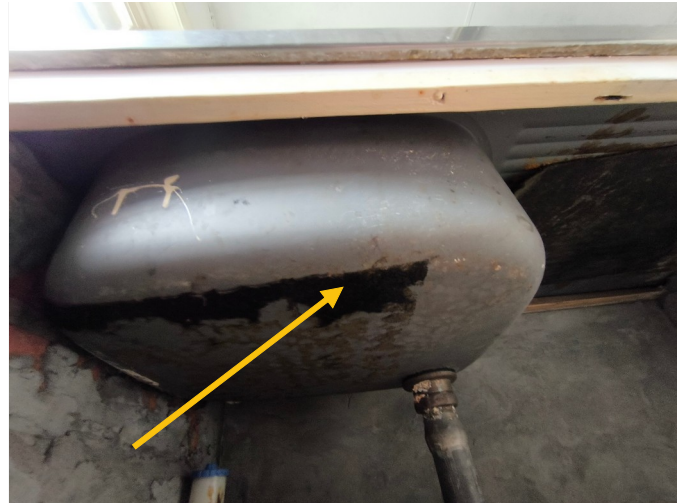
Fiche 19: Ontdreuningsplaat spoelbak (monstername)

Geen asbest

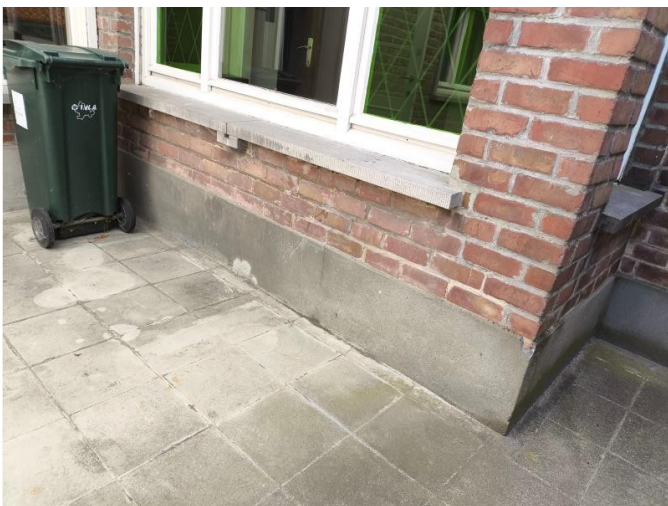
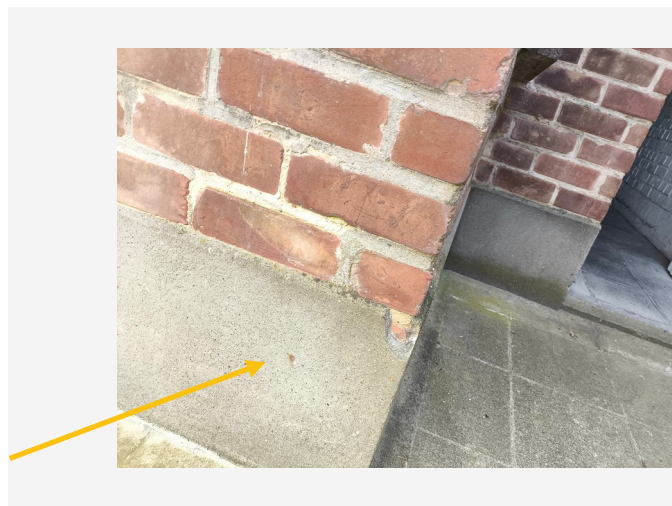
Fiche 21: Cementering 5 buiten koer (met staalname)

Geen asbest

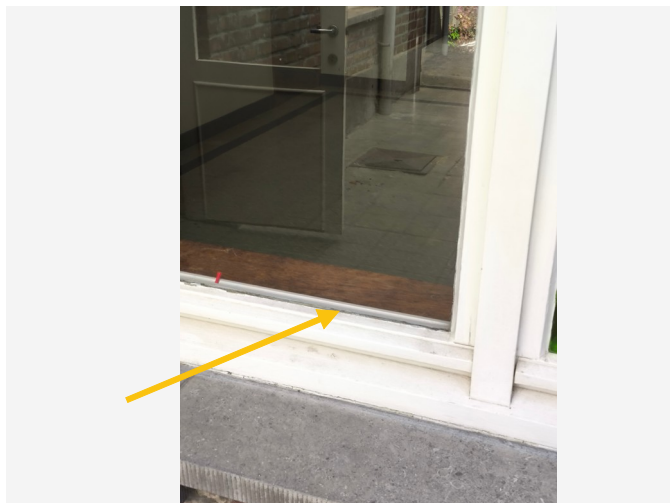
Fiche 22: Kit 1 kozijn-glas woning (met staalname) houten raam

Geen asbest

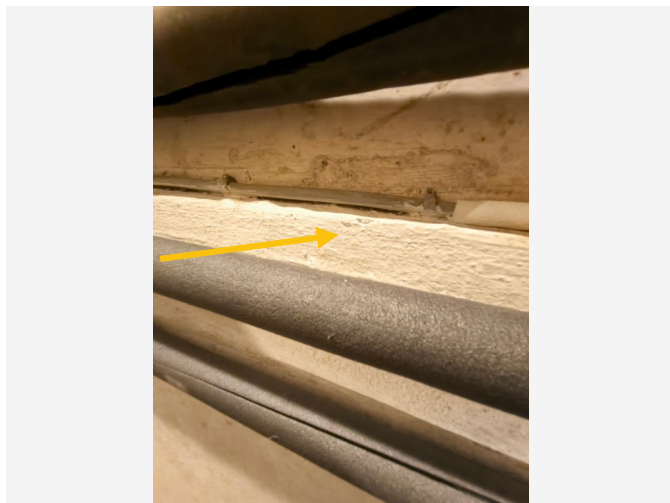
Fiche 23: Cementering 1 binnentoepping kelder (met staalname)

Geen asbest

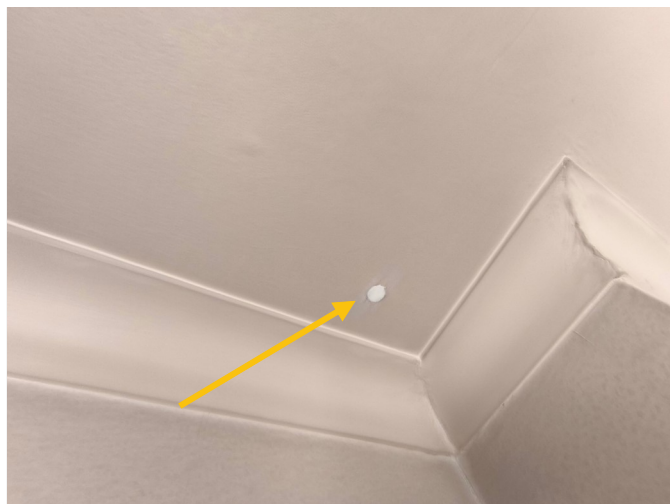
Fiche 24: Plafondpleister

Geen asbest

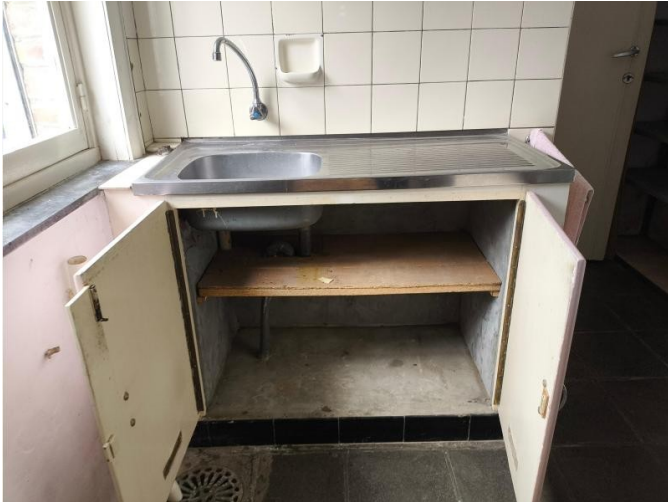
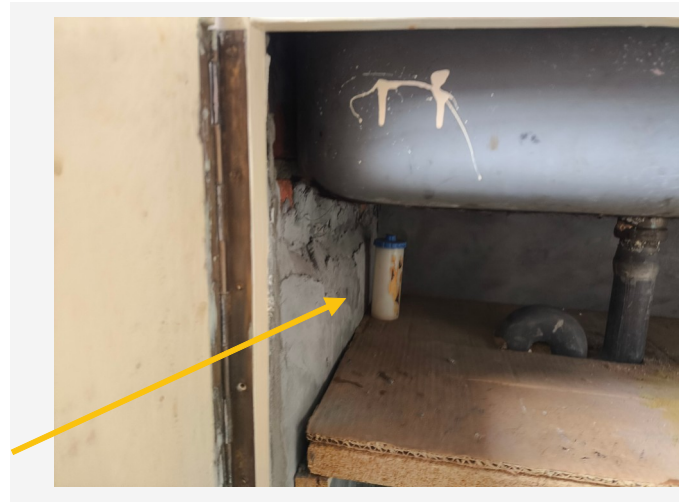
Fiche 25: Cementering 3 binnentoepassing berging (met staalname)

Geen asbest

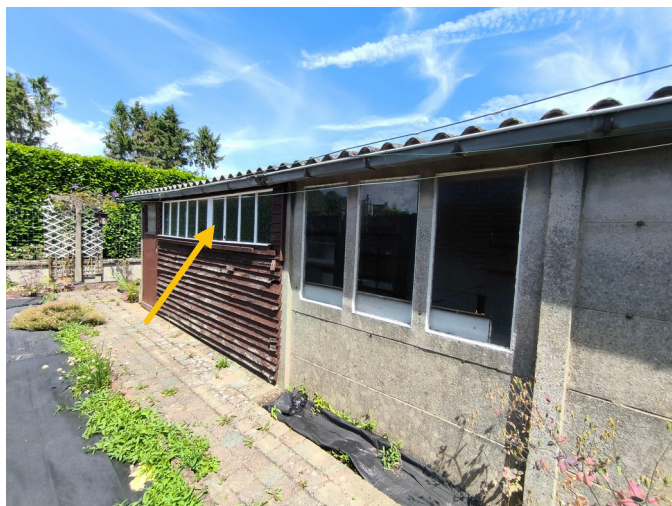
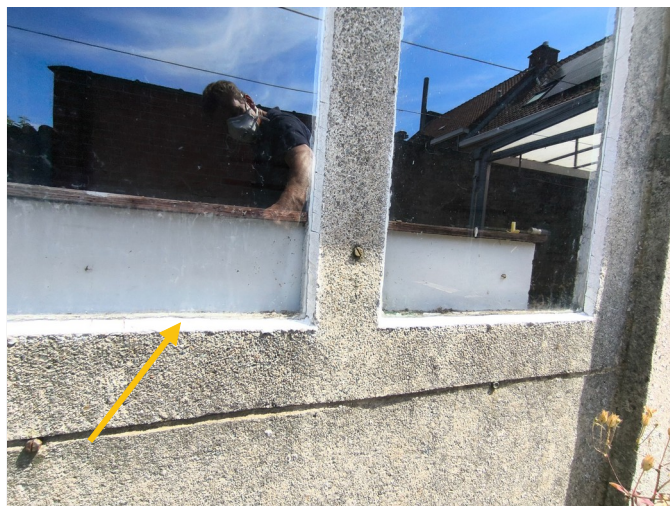
Fiche 26: Kit 2 kozijn-glas aanbouw

Geen asbest

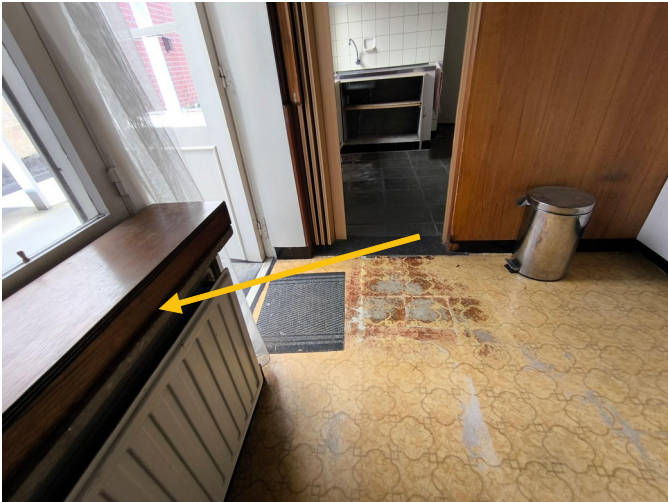
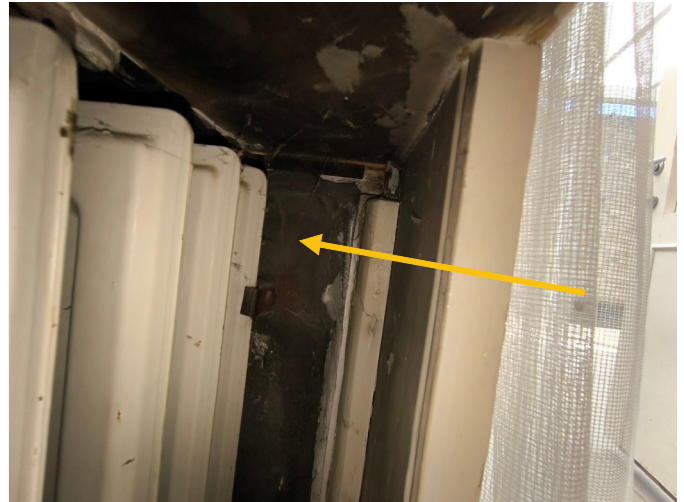
Fiche 27: Cementering 2 binnentoepassing keuken (met staalname)

Geen asbest

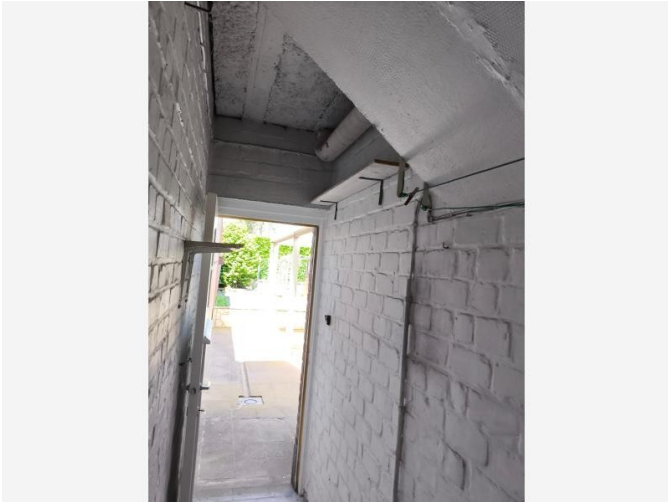
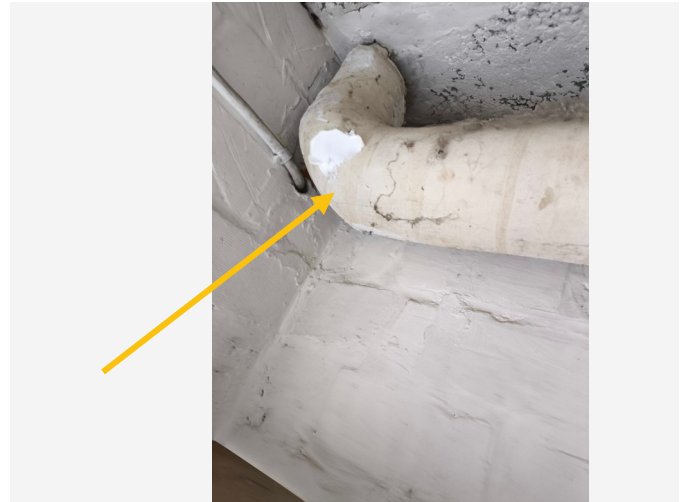
Fiche 28: Leidingisolatie: verdacht bocht/recht (staalname)

Geen asbest
