Asbestinventarisatetest

Geraardsbergse steenweg 221A, 9860 Oosterzele

Attestnummer : 20260617-000374.000

Niet-asbestveilig

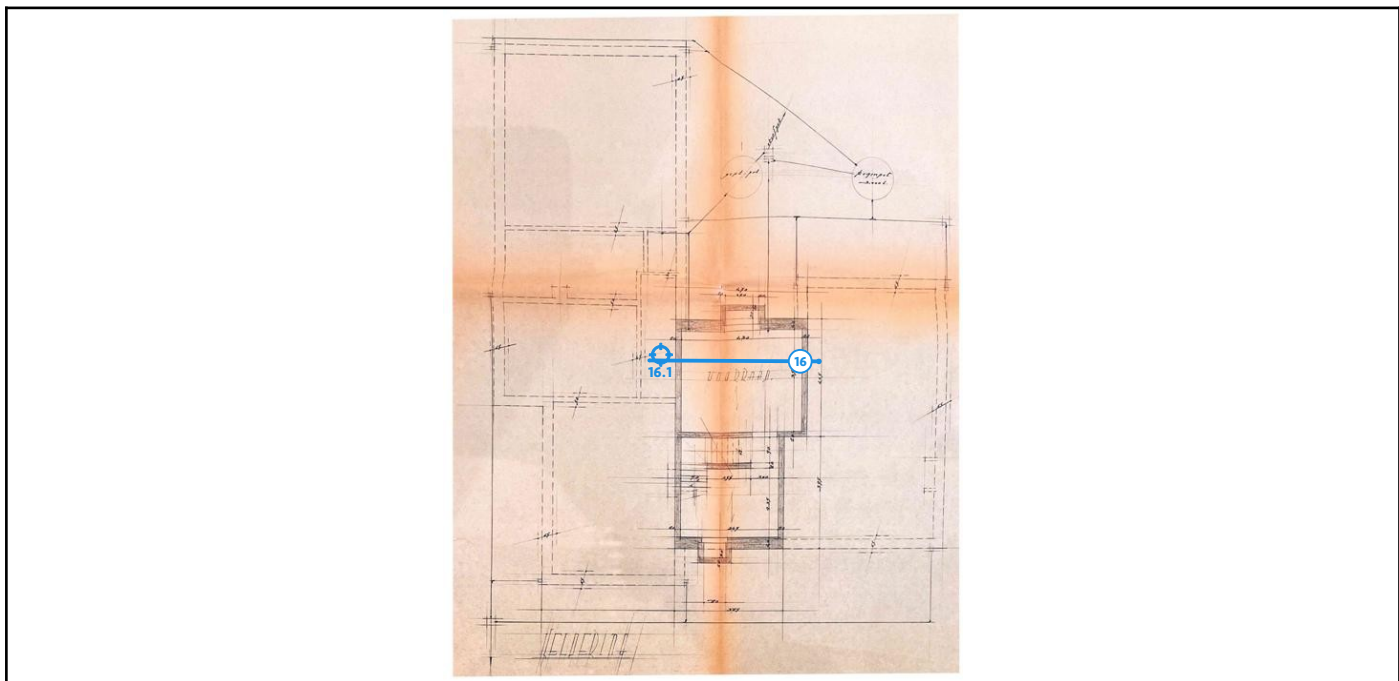
Plan 1.2: woning plan -1

Beschrijving	Type	Actie
16. Bitumen leidingisolatie	Geen asbest	-
16.1 Code: 06	Puntmonster	-

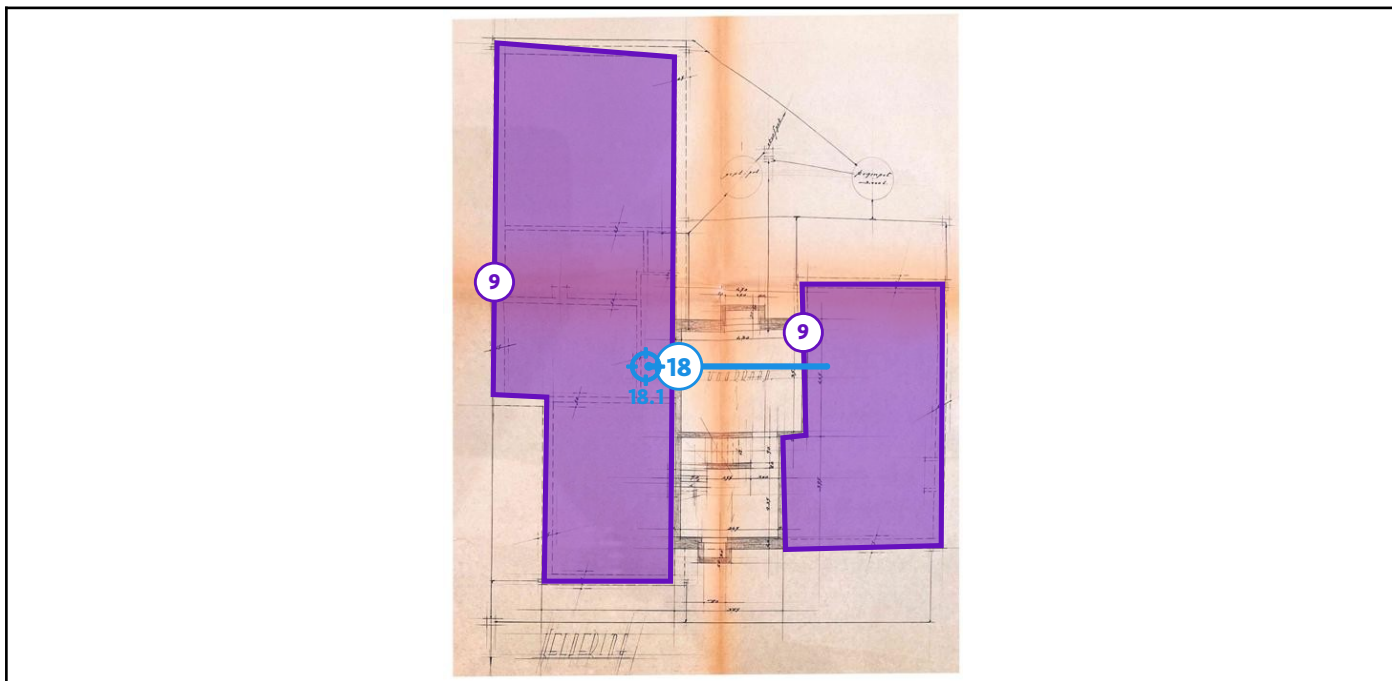
Plan 1.3: woning plan -1

Beschrijving	Type	Actie
9. Kruipruimte	Beperking	-
18. Leidingisolatie: verdacht bocht/recht (staalname)	Geen asbest	-
18.1 Code: 05	Puntmonster	-

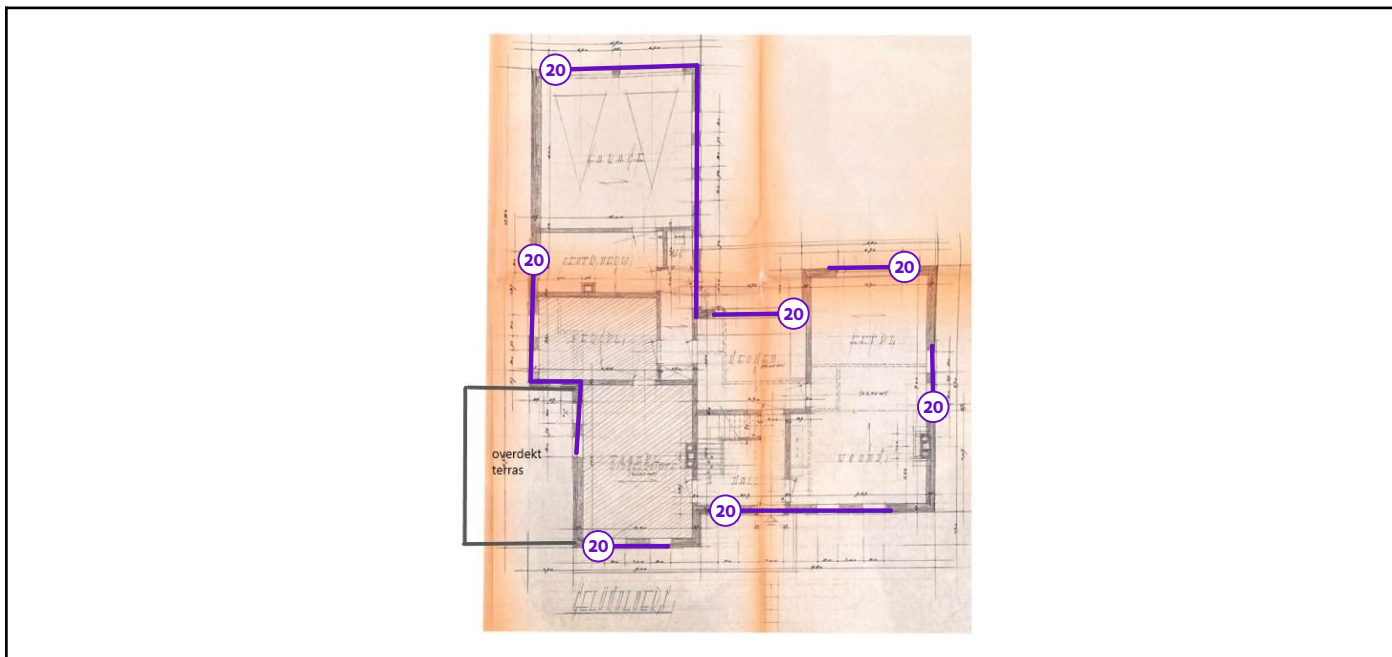
Plan 1.4: woning plan GLV

Beschrijving	Type	Actie
20. Kit niet verdacht (visueel vastgesteld)	Overige ruimte of materiaal	-

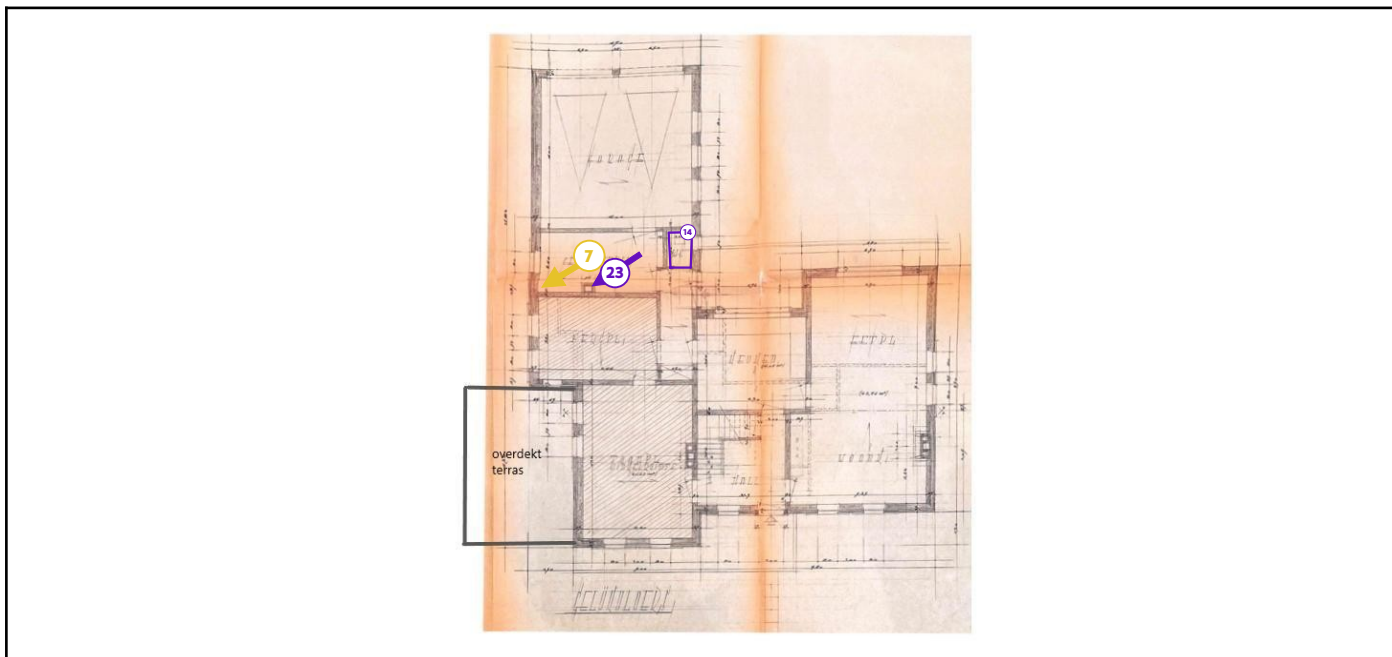
Plan 1.5: woning plan GLV kopie

Beschrijving	Type	Actie
7. Bakeliet toep.(schakelaars-stopcontact.-verdeel dozen-...)	Asbestmateriaal	Zorgvuldig beheren
14. Tegellijm niet zichtbaar	Advies	-
23. CV Ketel niet verdacht	Overige ruimte of materiaal	-

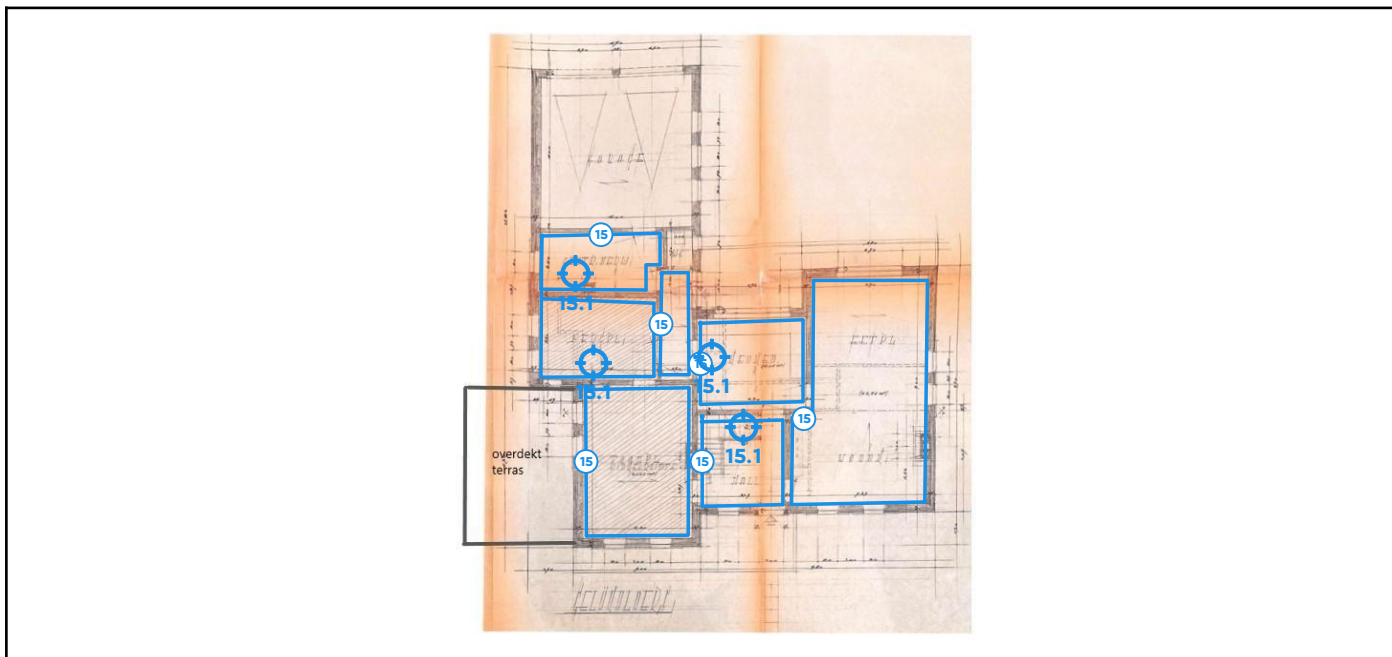
Plan 1.6: woning plan GLV kopie

Beschrijving	Type	Actie
15. Muurpleister	Geen asbest	-
15.1 Code: 01	Mengmonster	-

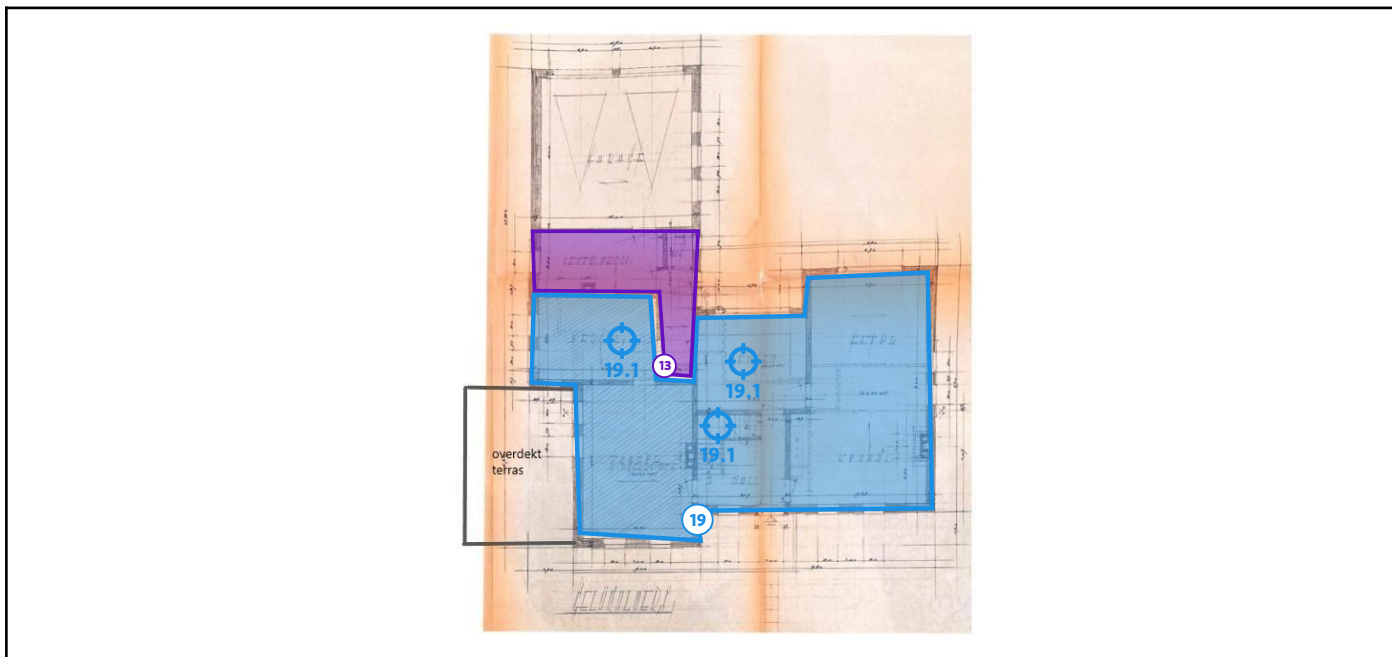
Plan 1.7: woning plan GLV kopie

Beschrijving	Type	Actie
13. Valse plafonds	Advies	-
19. Plafondpleister	Geen asbest	-
19.1 Code: 02	Mengmonster	-

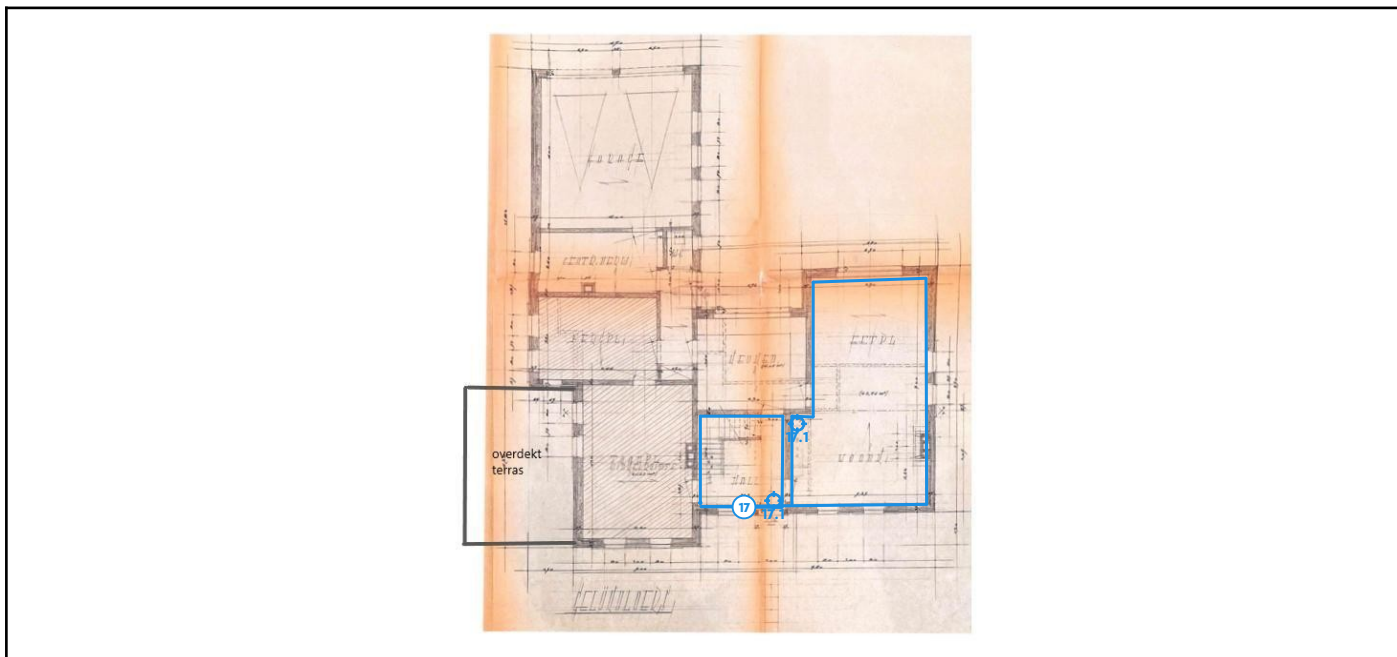
Plan 1.8: woning plan GLV kopie

Beschrijving	Type	Actie
17. Sierlijstpleister	Geen asbest	-
17.1 Code: 04	Mengmonster	-

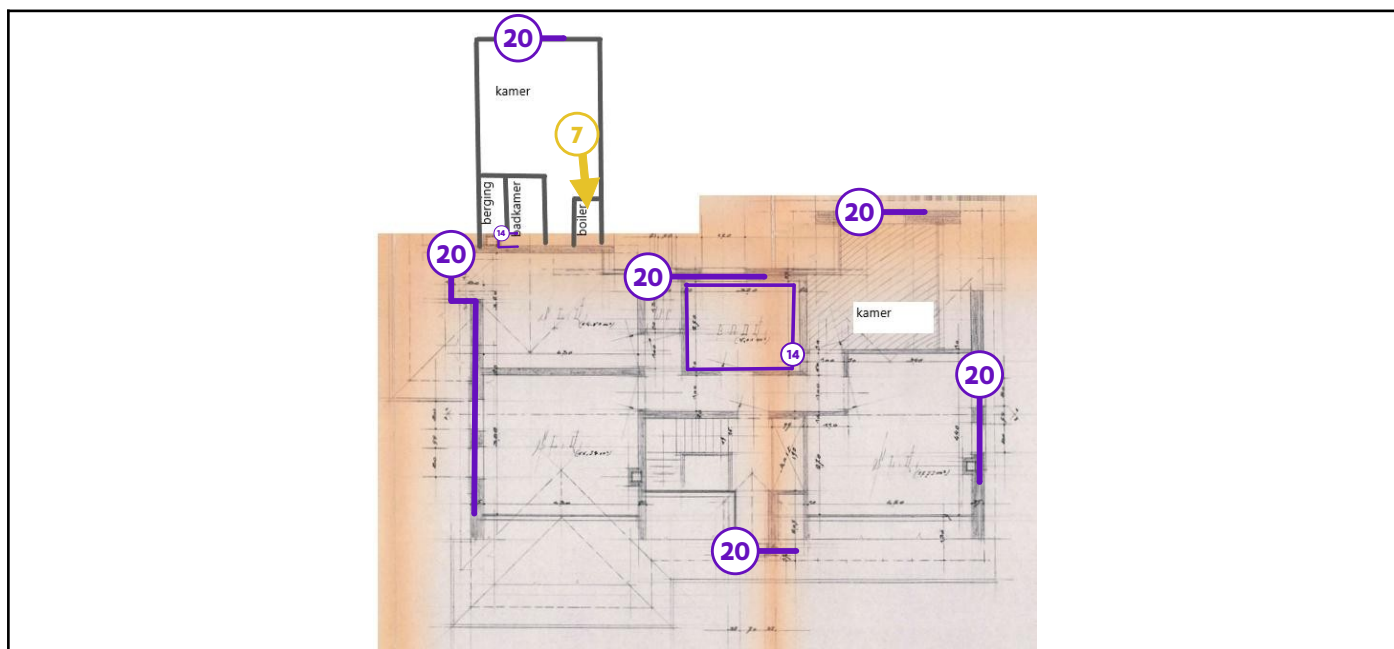
Plan 1.10: woning plan +1

Beschrijving	Type	Actie
7. Bakeliet toep.(schakelaars-stopcontact-verdeelkasten...)	Asbestmateriaal	Zorgvuldig beheren
14. Tegellijm niet zichtbaar	Advies	-
20. Kit niet verdacht (visueel vastgesteld)	Overige ruimte of materiaal	-

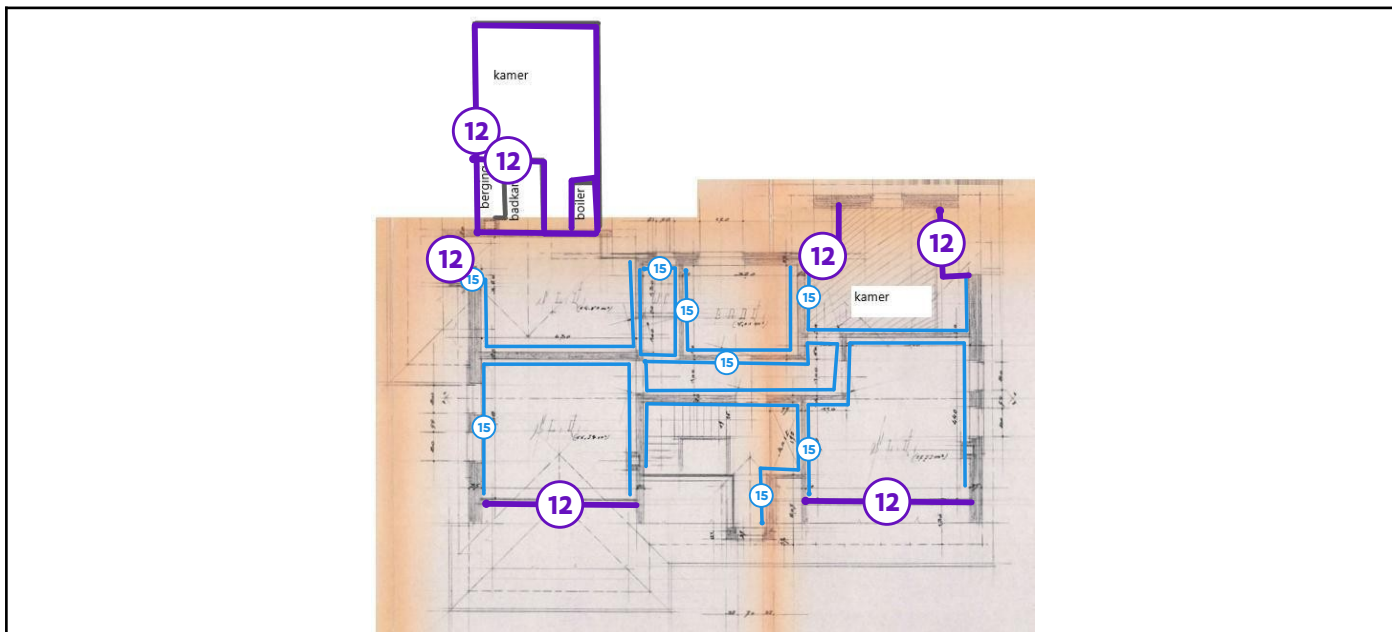
Plan 1.12: woning plan +1 kopie

Beschrijving	Type	Actie
12. Valse wanden	Advies	-
15. Muurpleister	Geen asbest	-

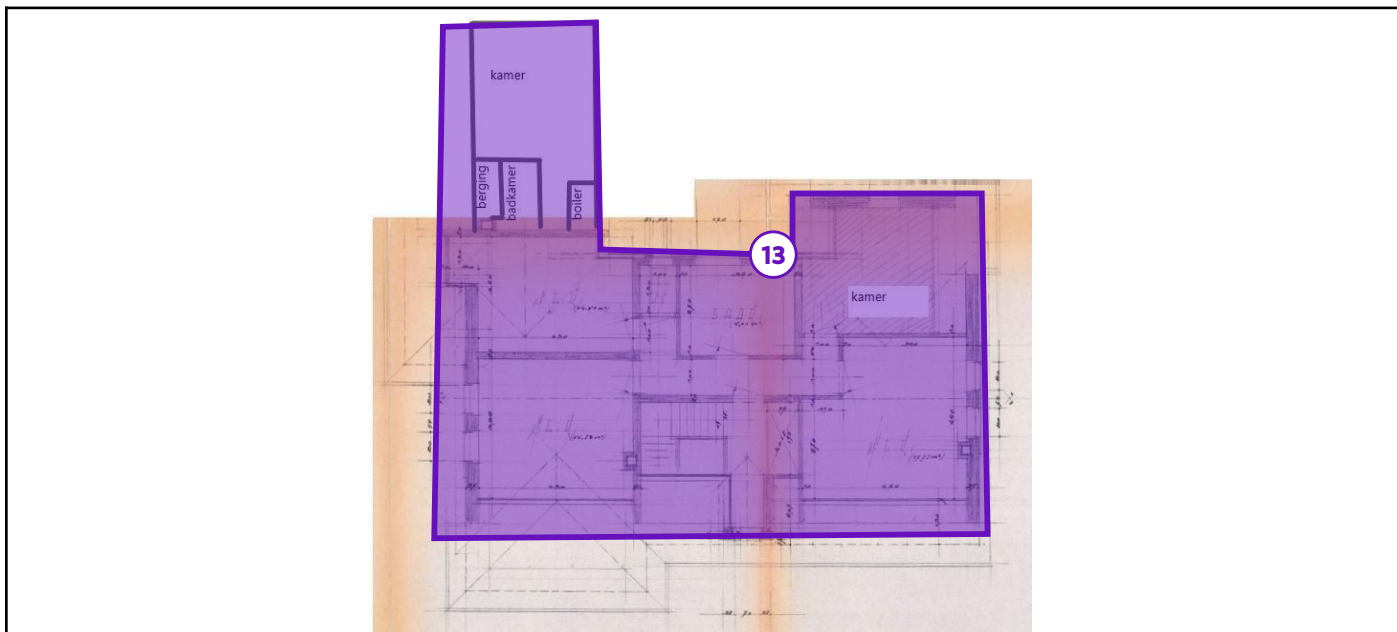
Plan 1.13: woning plan +1 kopie

Beschrijving	Type	Actie
13. Valse plafonds	Advies	-

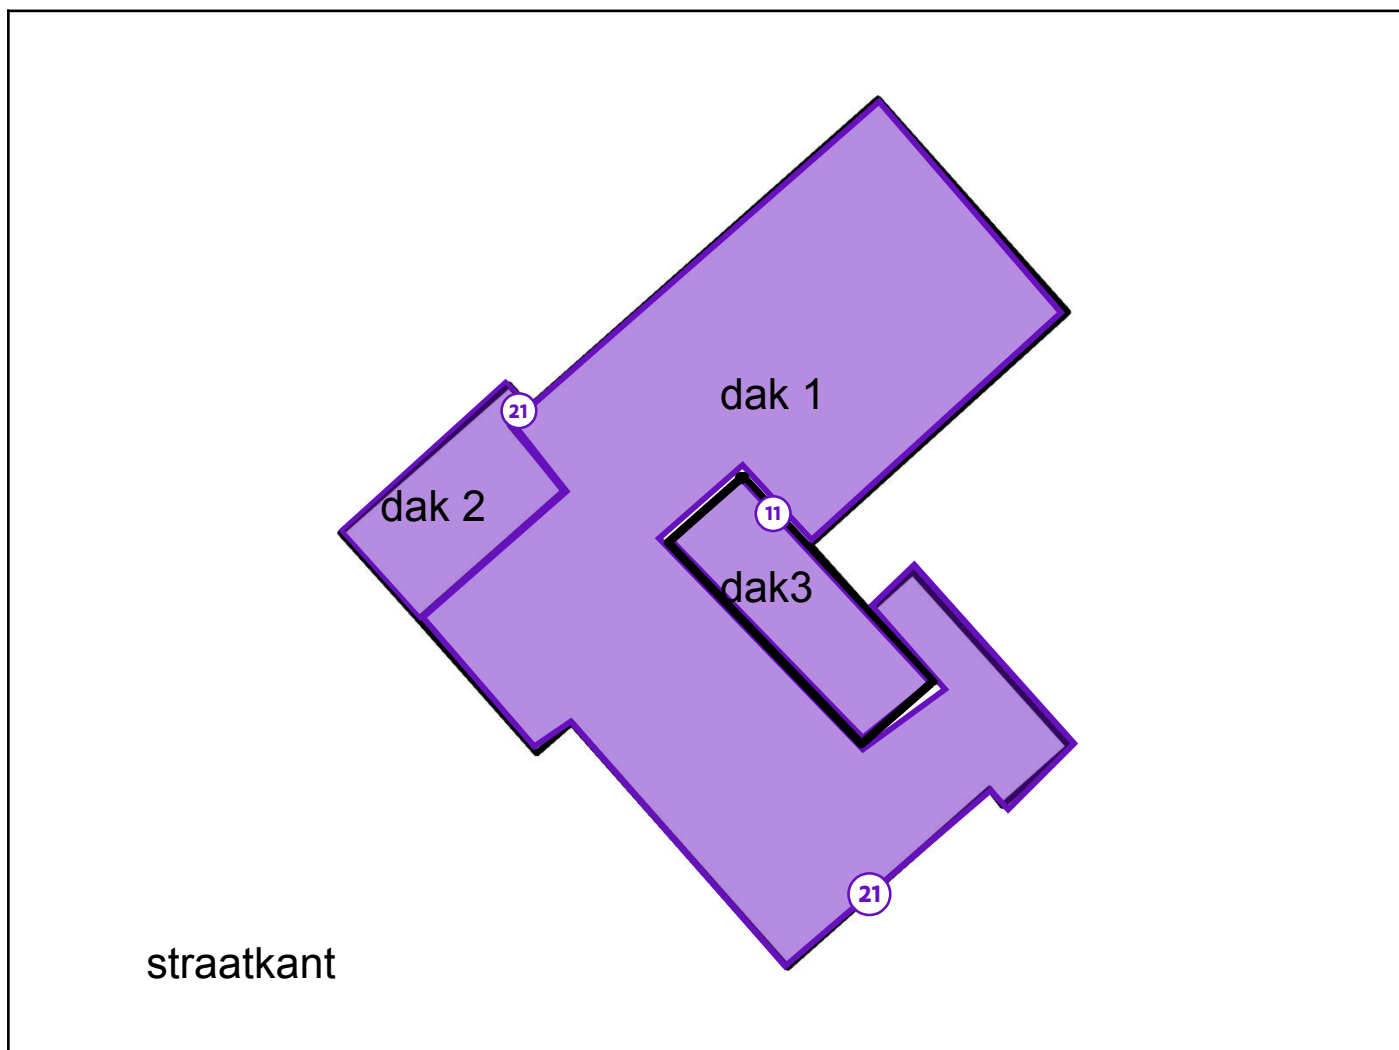
Plan 1.16: woning dakplan

Beschrijving	Type	Actie
11. Plat dak 3 niet zichtbaar (tijdelijke beperking)	Beperking	-
21. Dakbedekking dak 1,2 en 4 niet verdacht.	Overige ruimte of materiaal	-

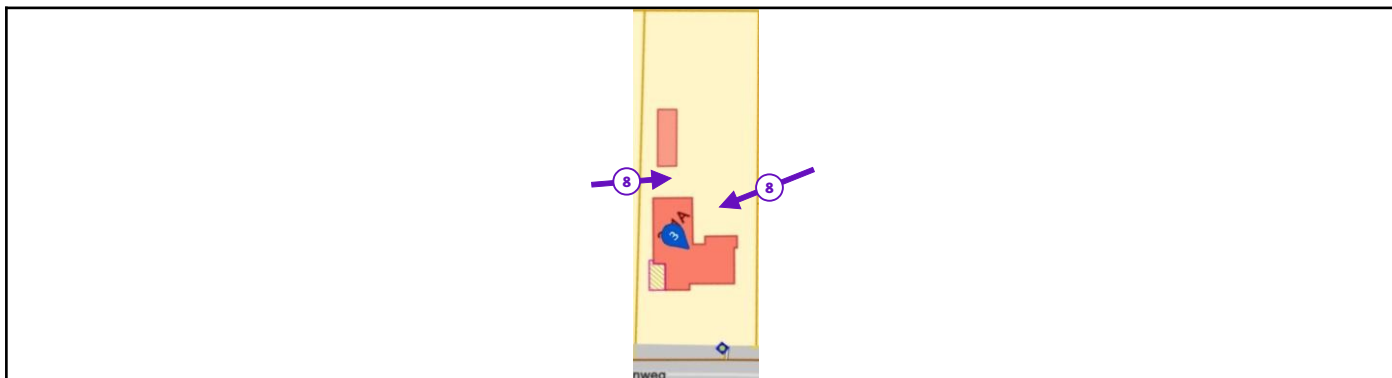
Plan 1.19: overzicht

Beschrijving	Type	Actie
8. Putdeksel(s) vast/geklemd/te zwaar	Beperking	-

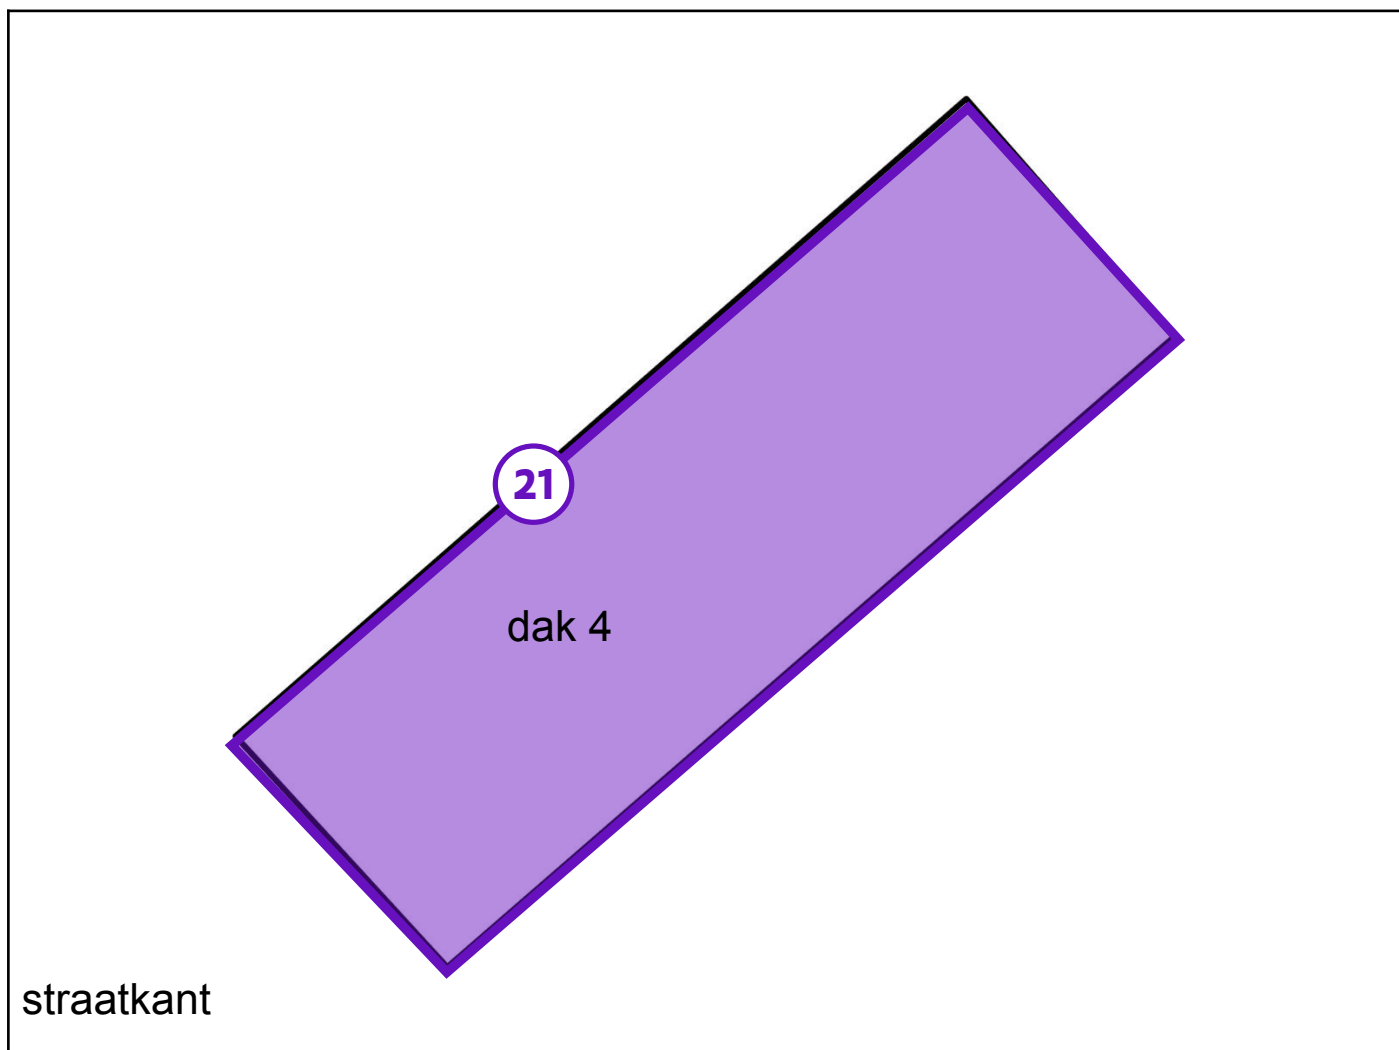
Plan 2.5: Bijgebouw A dakplan

Beschrijving	Type	Actie
21. Dakbedekking dak 1,2 en 4 niet verdacht.	Overige ruimte of materiaal	-

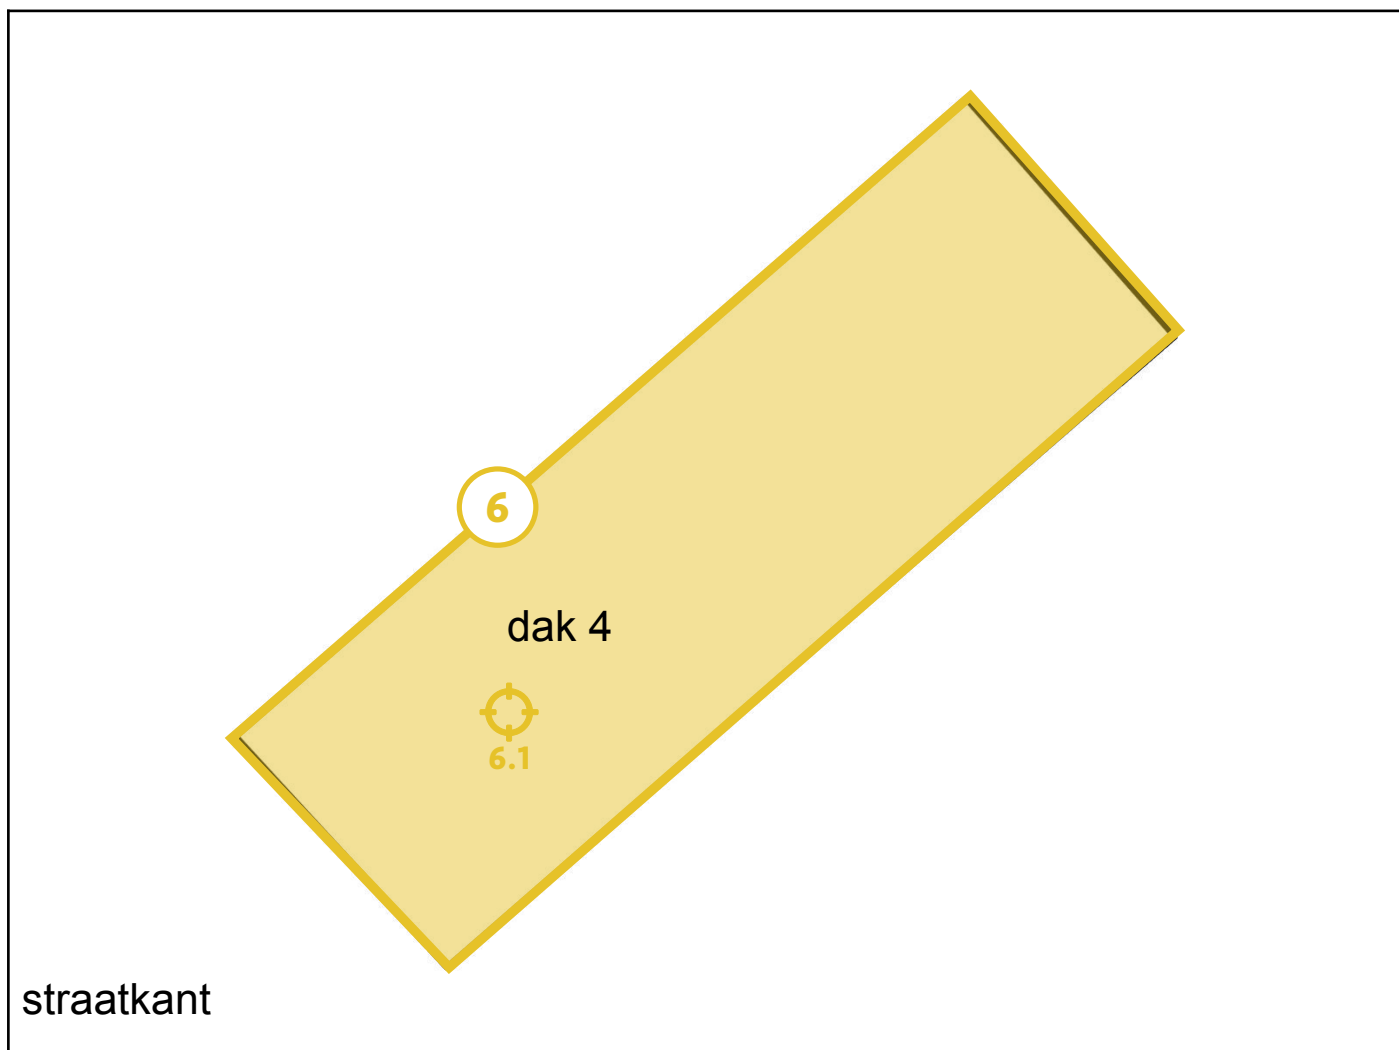
Plan 2.6: Bijgebouw A dakplan kopie

Beschrijving	Type	Actie
6. Onderdak dak 1 en 4 (staalname)	Asbestmateriaal	Zorgvuldig beheren
6.1 Code: 03	Mengmonster	-

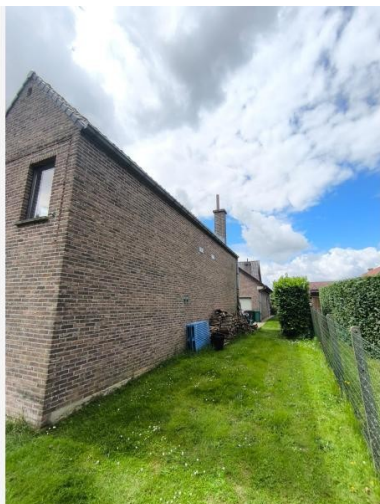
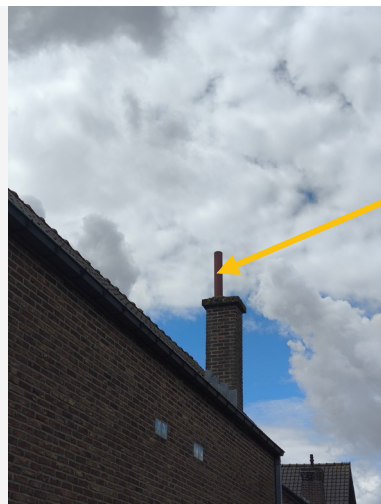
Beschrijving	plaat cement (visueel)
Omgeving	Binnen
Primaire drager	HVAC infrastructuur en uitrusting
Asbestmateriaal	Plaat, paneel, tablet - Generiek
Bindmiddel van asbestmateriaal	Cement
Gebondenheid op basis van bindmiddel	Hecht
Hoeveelheid (oppervlakte - dikte - aantal)	• 2,00 m ² - 1,00 cm - 2 stuks
Totaal volume	0,04 m ³
Eenvoudig bereikbaar	Ja
Bevestigingswijze	• Geschroefd
Identificatiemethode	<p>De asbestdeskundige beoordeelt het materiaal als asbestverdacht en dus asbesthoudend, en dit zonder monstername.</p> <p>Motivatie: De monstername brengt andere schade aan dan schade die inherent is aan de monstername.</p>
Destructieve handeling voor identificatie	Nee
Opmerking	De vermelde oppervlaktes, lengtes en volumes betreffen een beredeneerde schatting. Er worden geen rechten verleend aan deze oppervlaktes/lengtes/volumes.

De plaat kan voorzichtig ongebroken losgemaakt worden , extra bevochtigen om stof te voorkomen

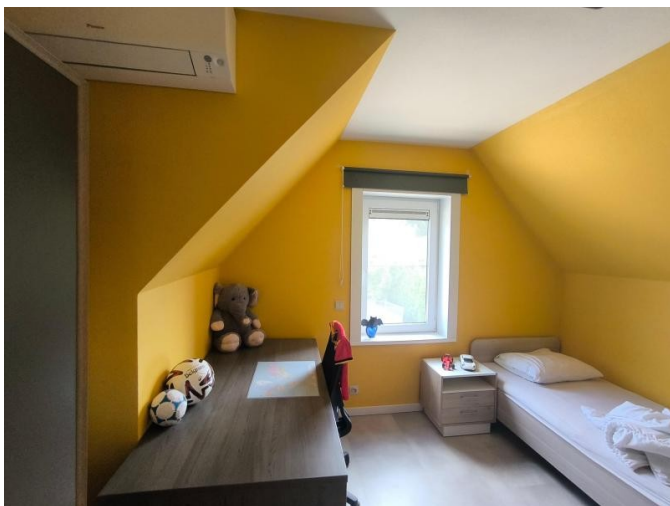
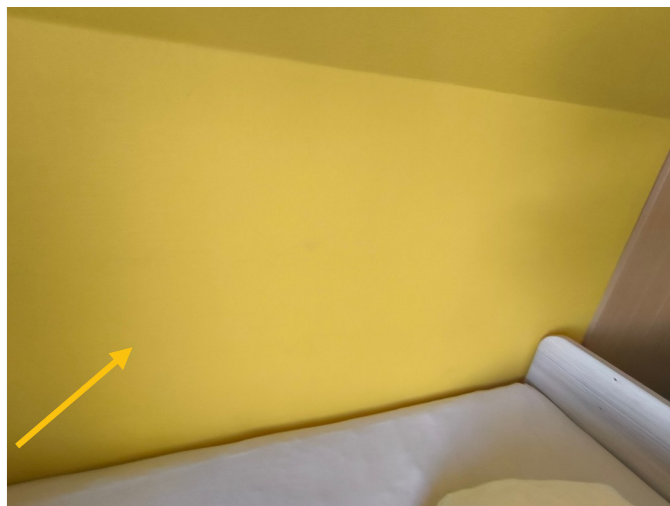
Informatie over een niet-asbestverdacht materiaal

Basis voor advies	De asbestdeskundige beoordeelt het materiaal als niet-asbestverdacht.
-------------------	---

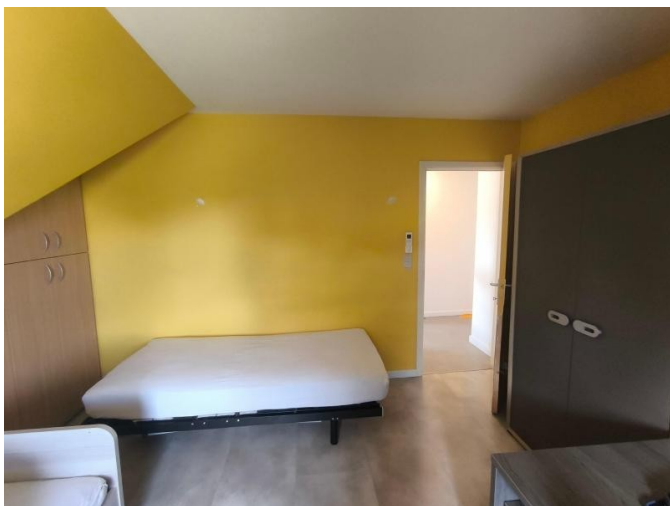
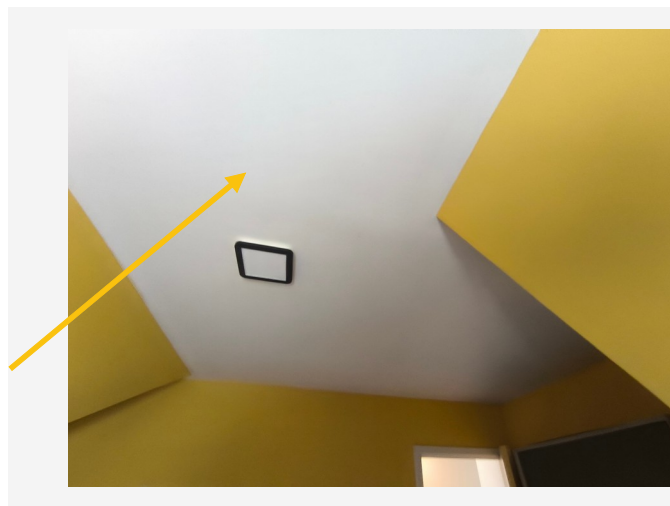
Informatie over een niet-asbestverdacht materiaal

Basis voor advies	De asbestdeskundige beoordeelt het materiaal als niet-asbestverdacht.
-------------------	---

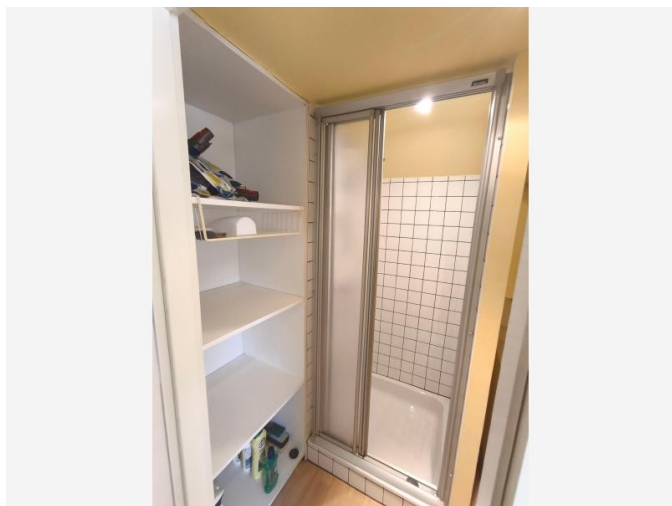
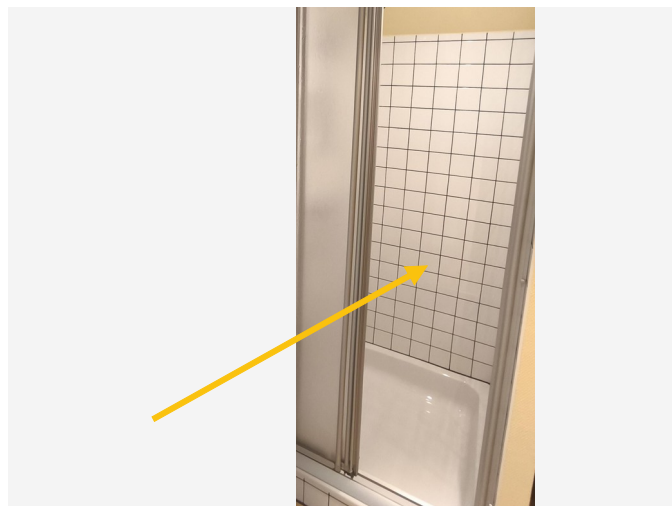
Informatie over een materiaal dat de asbestdeskundige niet kan waarnemen of vaststellen

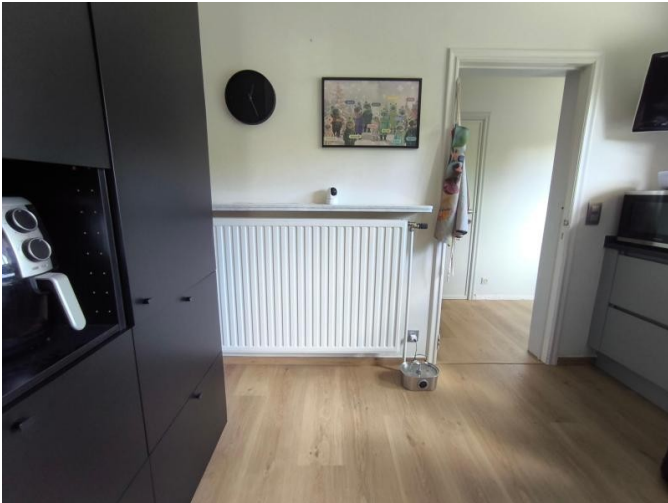
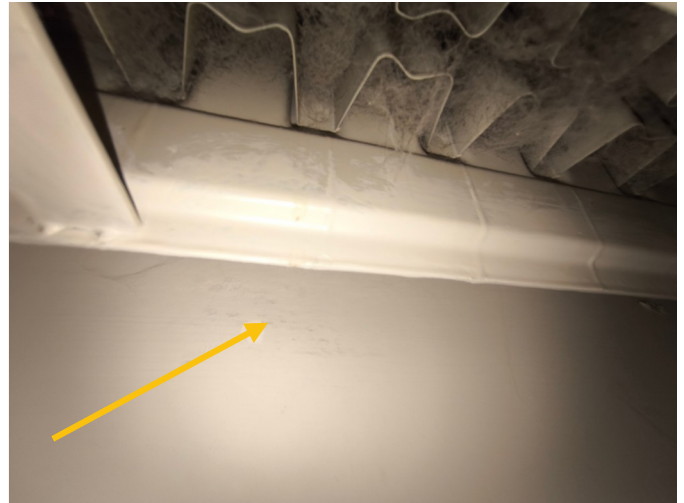
Fiche 15: Muurpleister

Geen asbest

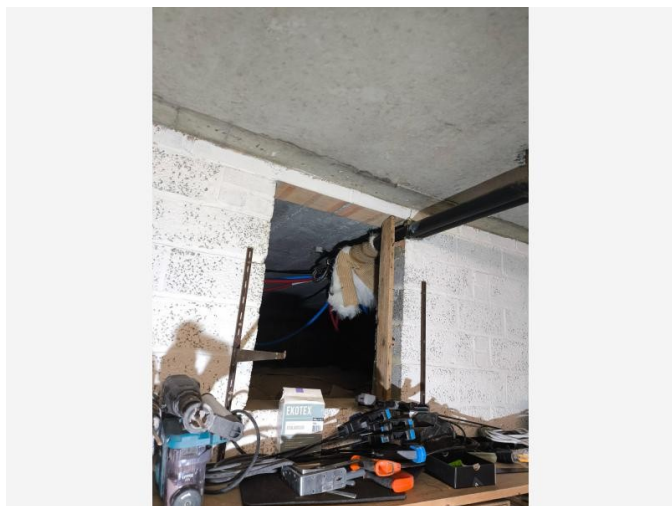
Fiche 16: Bitumen leidingisolatie

Geen asbest

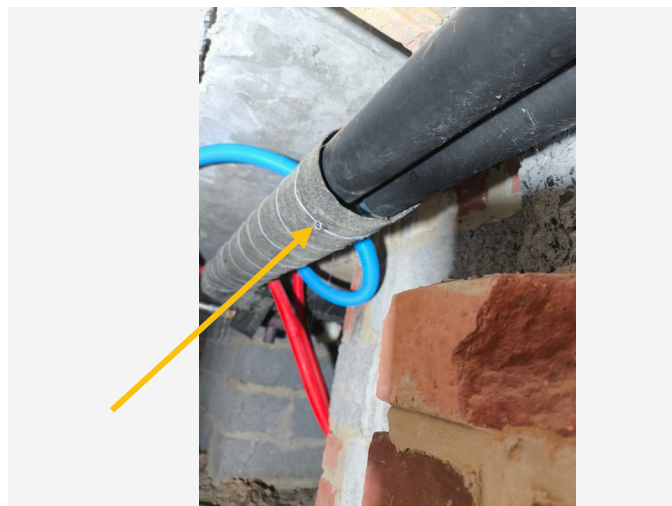
Detailfoto

Conclusie

Geen asbest

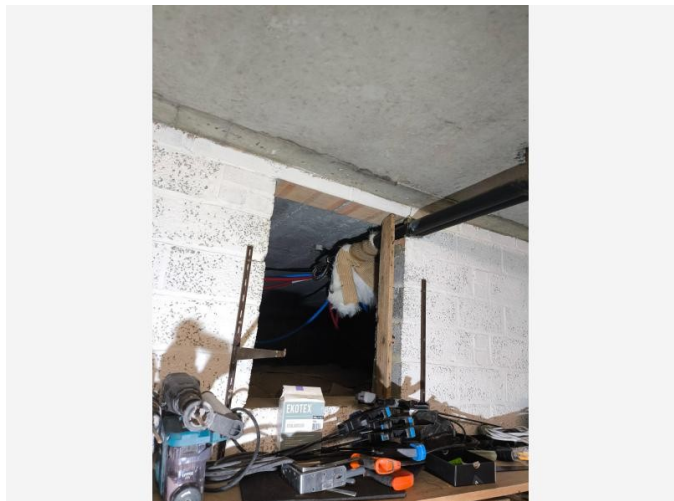
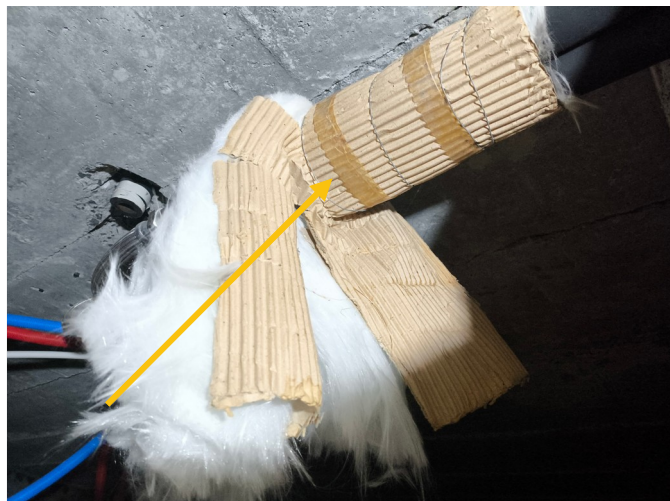
Fiche 18: Leidingisolatie: verdacht bocht/recht (staalname)

Geen asbest

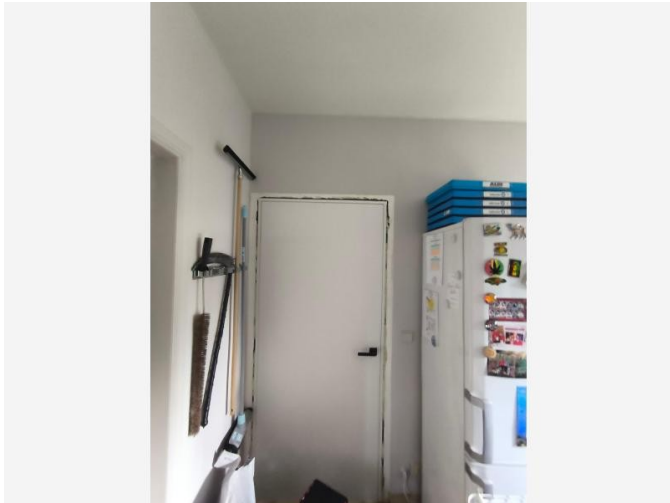
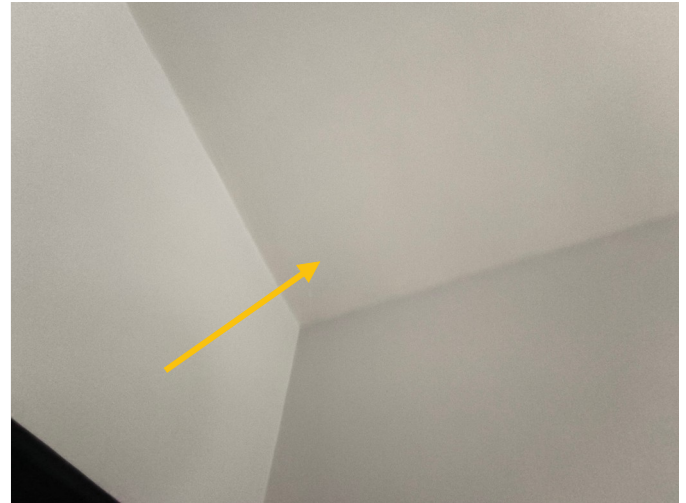
Fiche 19: Plafondpleister

Geen asbest

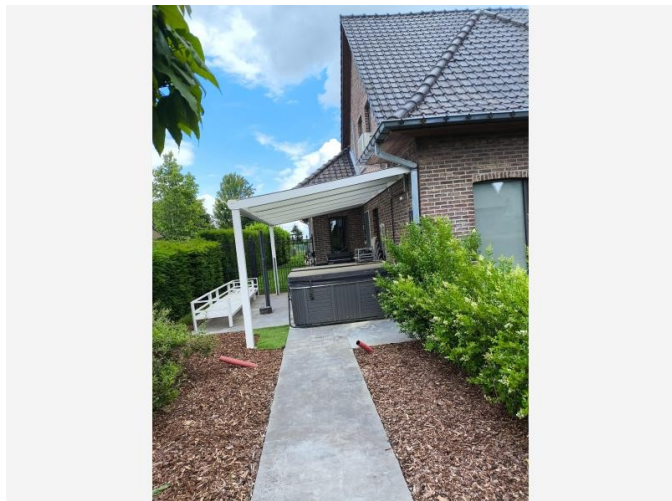
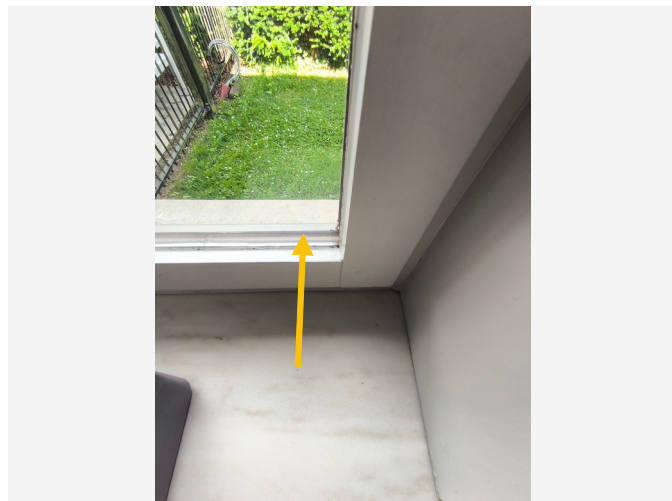
Fiche 20: Kit niet verdacht (visueel vastgesteld)

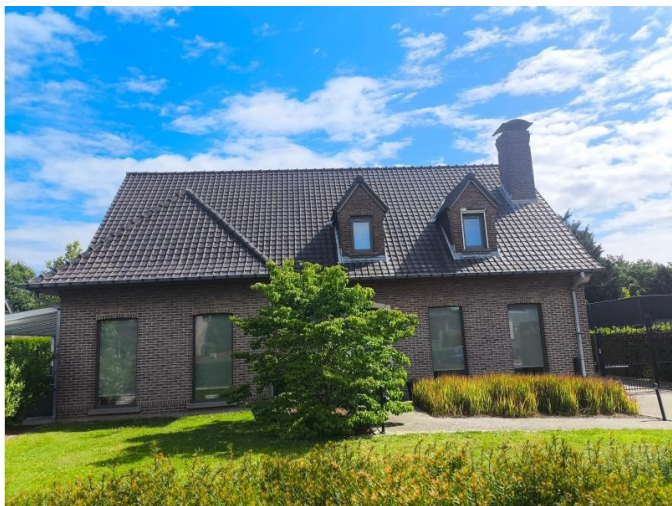
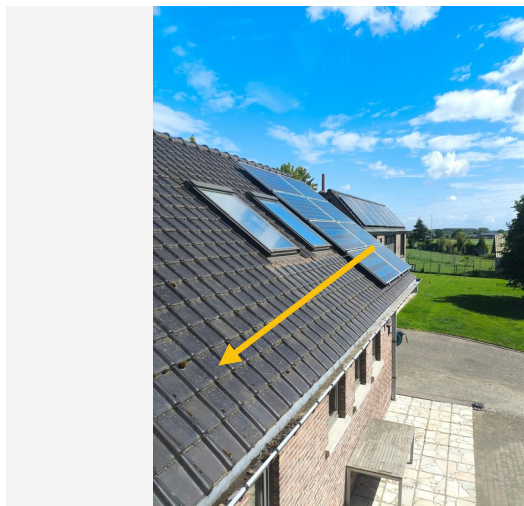
Fiche 21: Dakbedekking dak 1,2 en 4 niet verdacht.

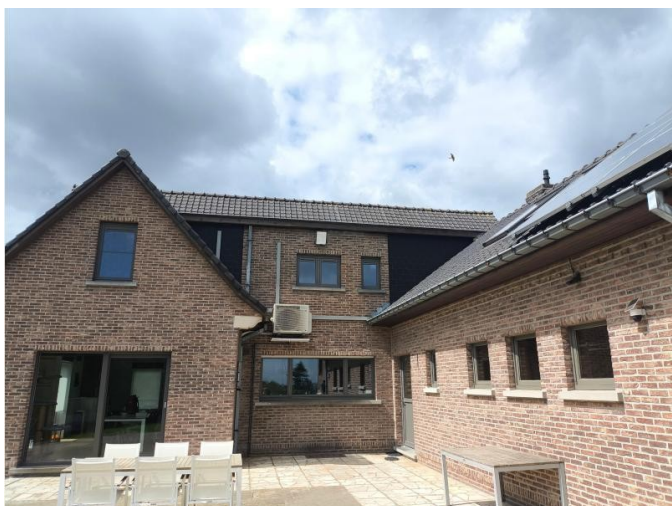
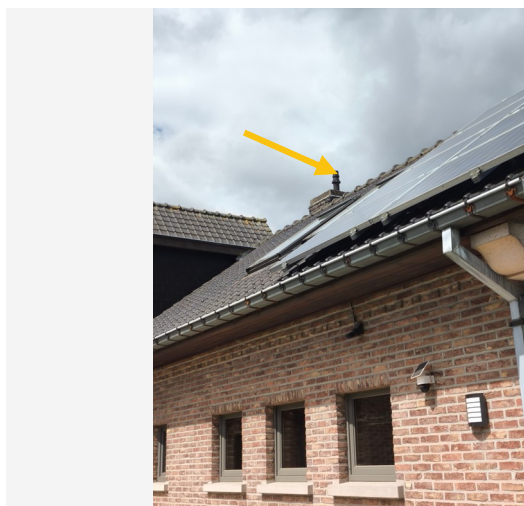
Fiche 22: Schouwbus niet verdacht.

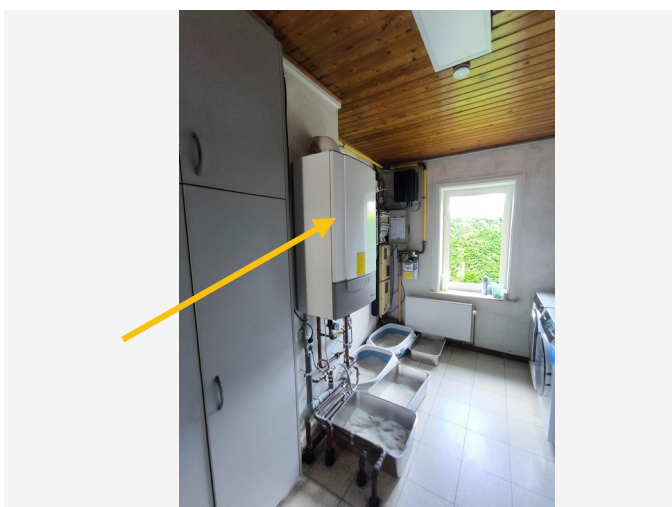
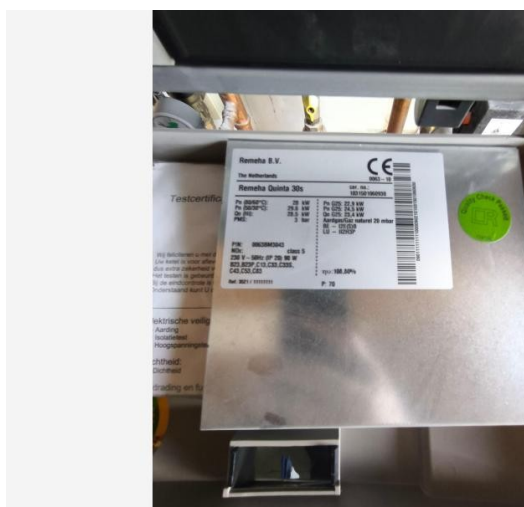
Fiche 23: CV Ketel niet verdacht
