Asbestinventarisatetest

Kloosterstraat 16, 9472 Denderleeuw

Attestnummer : 20260312-000120.000

Niet-asbestveilig

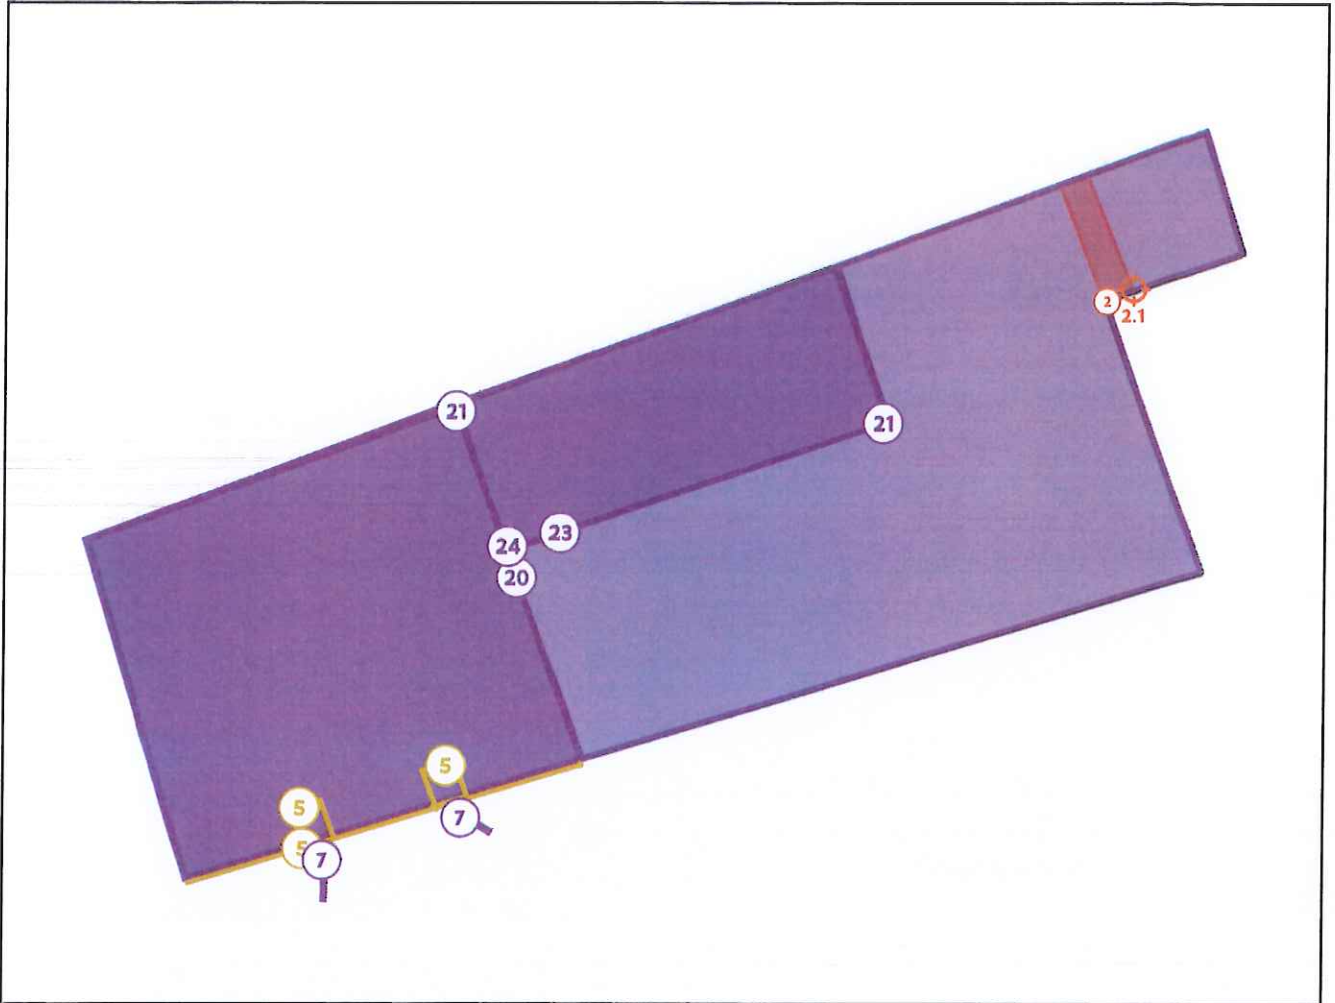
Plan 1.1: Dak plan

Beschrijving	Type	Actie
2. Dak in golfplaten (cement)	Asbestmateriaal	Verwijderen
2.1 Code: MM10	Puntmonster	-
5. Smeerlaag in cement schouw	Asbestmateriaal	Zorgvuldig beheren
7. Schouw	Beperking	-
20. Onderdak (niet-asbestverdacht)	Overige ruimte of materiaal	-
21. Dakbedekking in dakpannen	Overige ruimte of materiaal	-
23. Dakbedekking in metalen panelen	Overige ruimte of materiaal	-

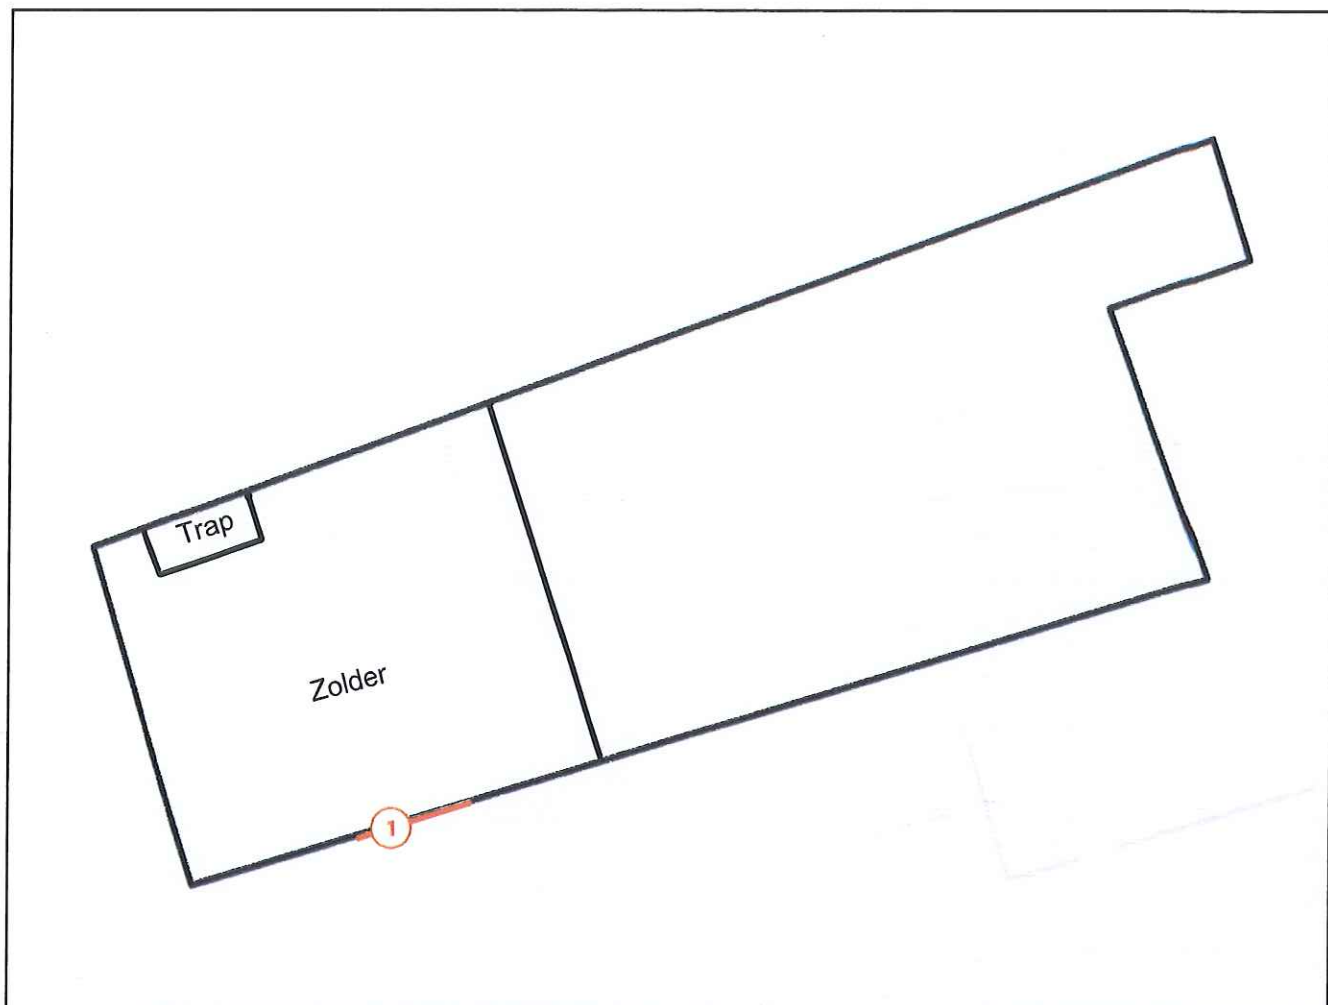
Plan 1.3: Zolder plan - mastiek

Beschrijving	Type	Actie
1. Mastiek	Asbestmateriaal	Verwijderen

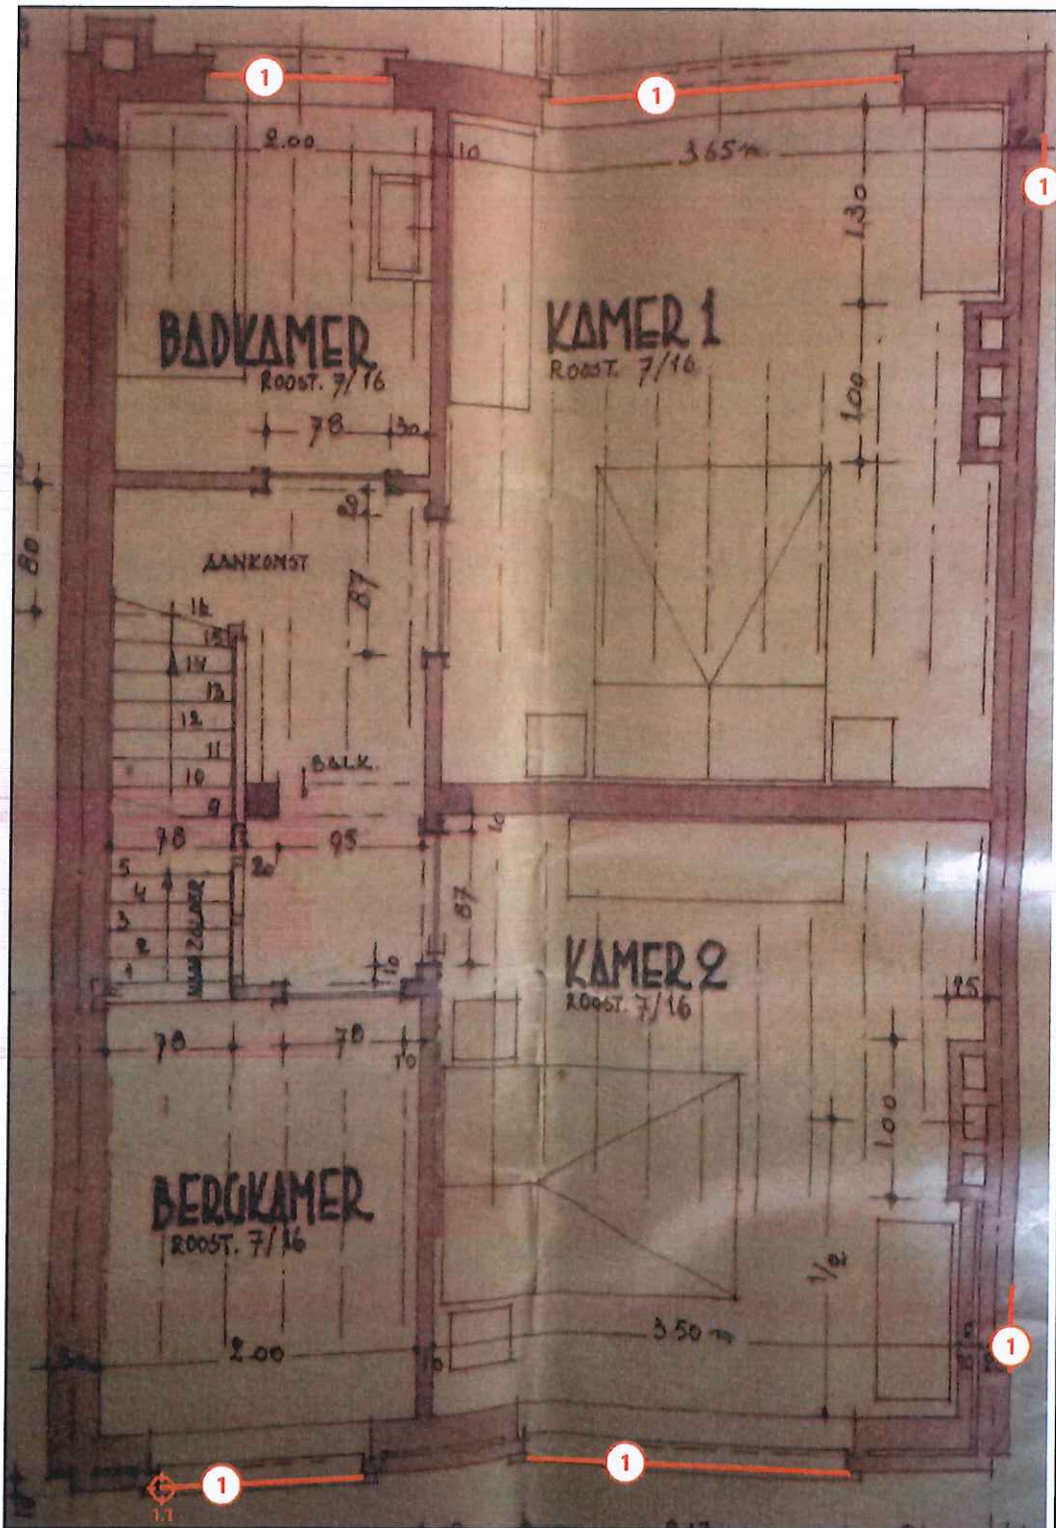
Plan 1.4: Eerste verdieping - Mastiek

1. Mastiek	Asbestmateriaal	Verwijderen
1.1 Code: MM03	Puntmonster	-

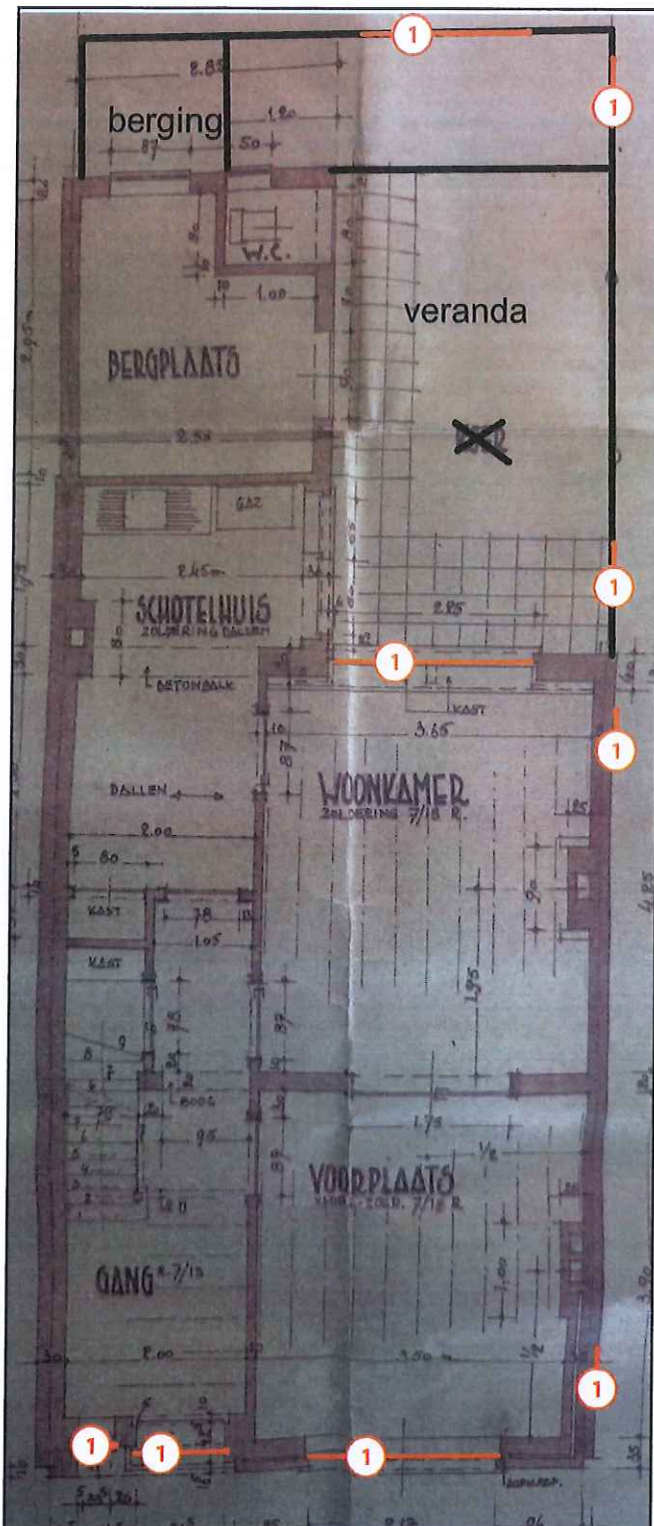
Plan 1.5: Gelijkvloers - Mastiek

1. Mastiek

Asbestmateriaal

Verwijderen

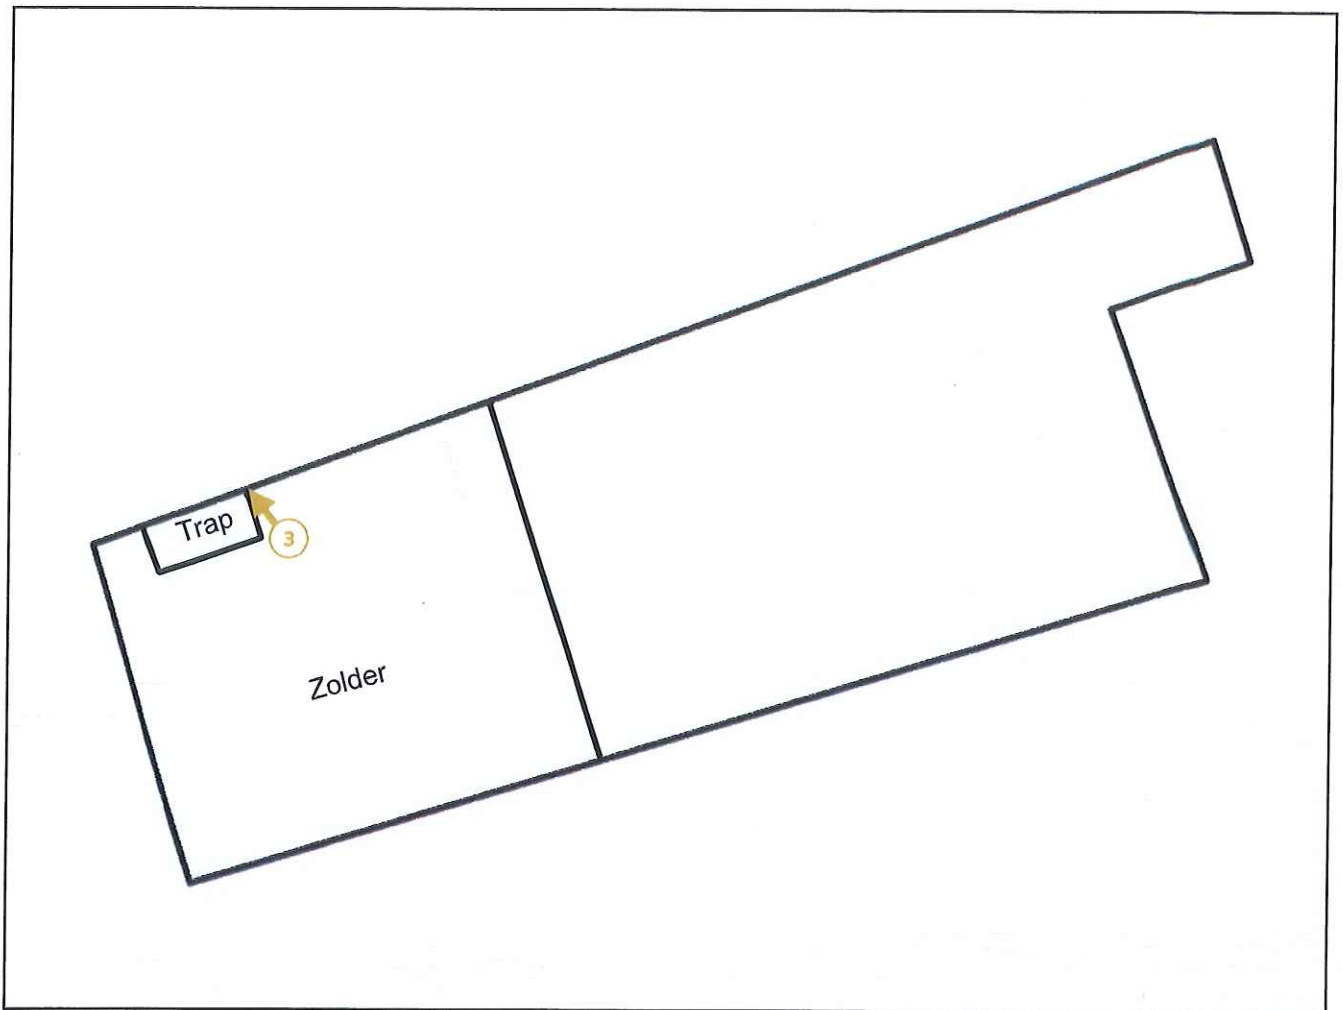
Plan 1.12: Zolder plan - Bakeliet

Beschrijving	Type	Actie
3. Bakeliet schakelaars/stopcontacten	Asbestmateriaal	Zorgvuldig beheren

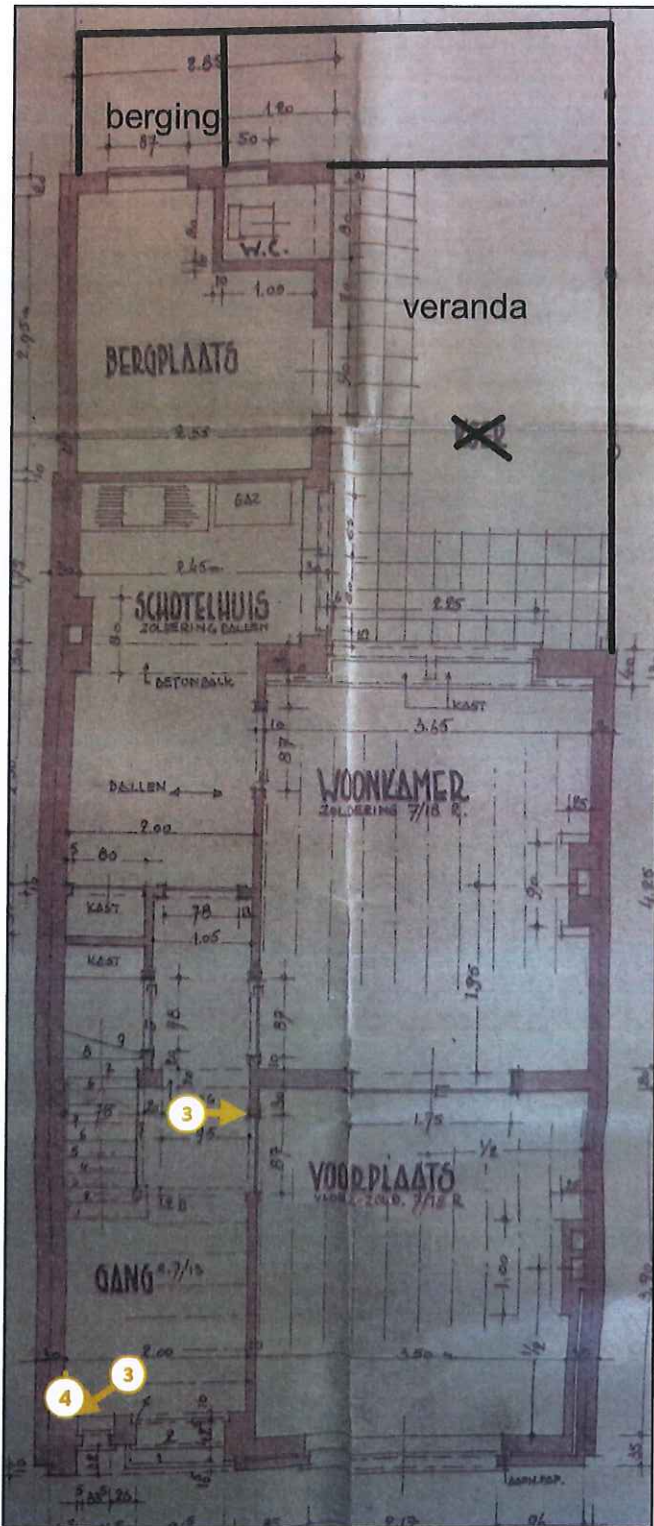
Plan 1.14: Gelijkvloers - Bakeliet

3. Bakeliet schakelaars/stopcontacten	Asbestmateriaal	Zorgvuldig beheren
4. Bakeliet - teller elektriciteit	Asbestmateriaal	Zorgvuldig beheren

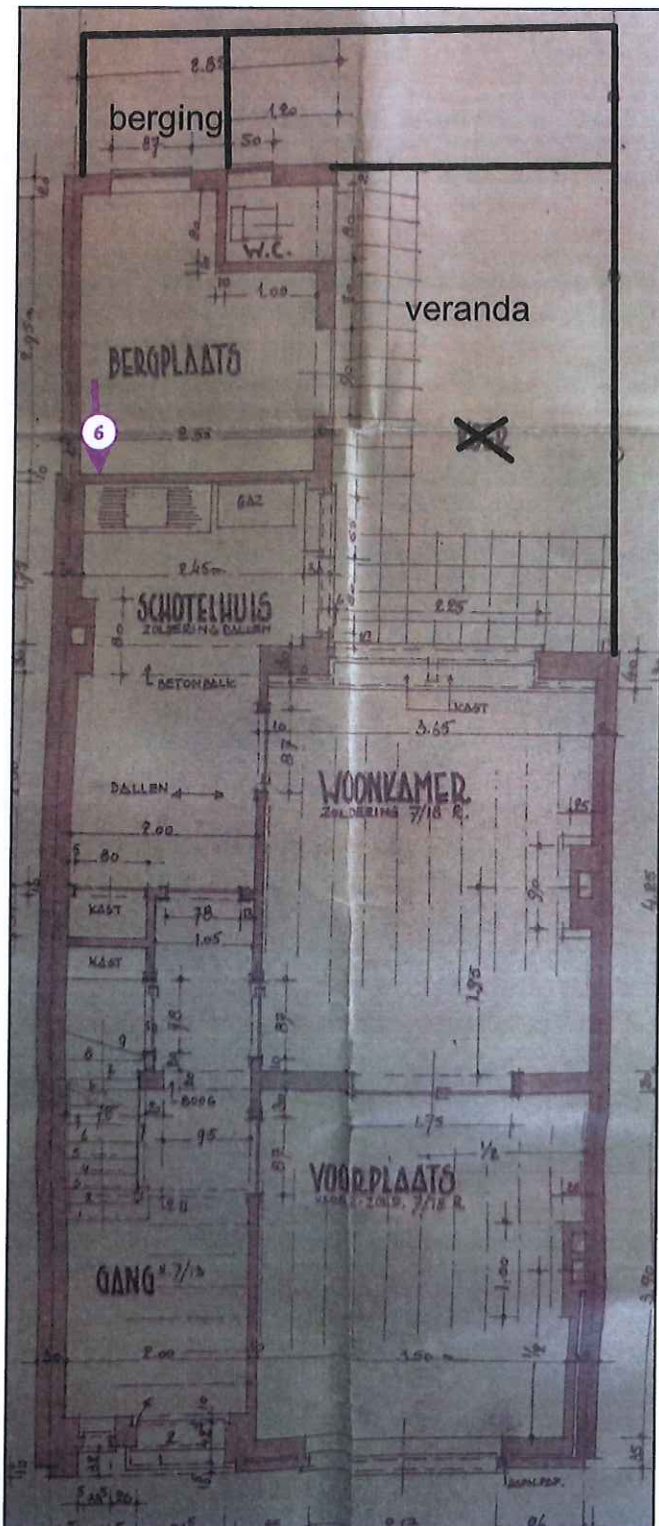
Plan 1.17: Gelijkvloers - kijkluik bergplaats

6. Luik bergplaats

Beperking

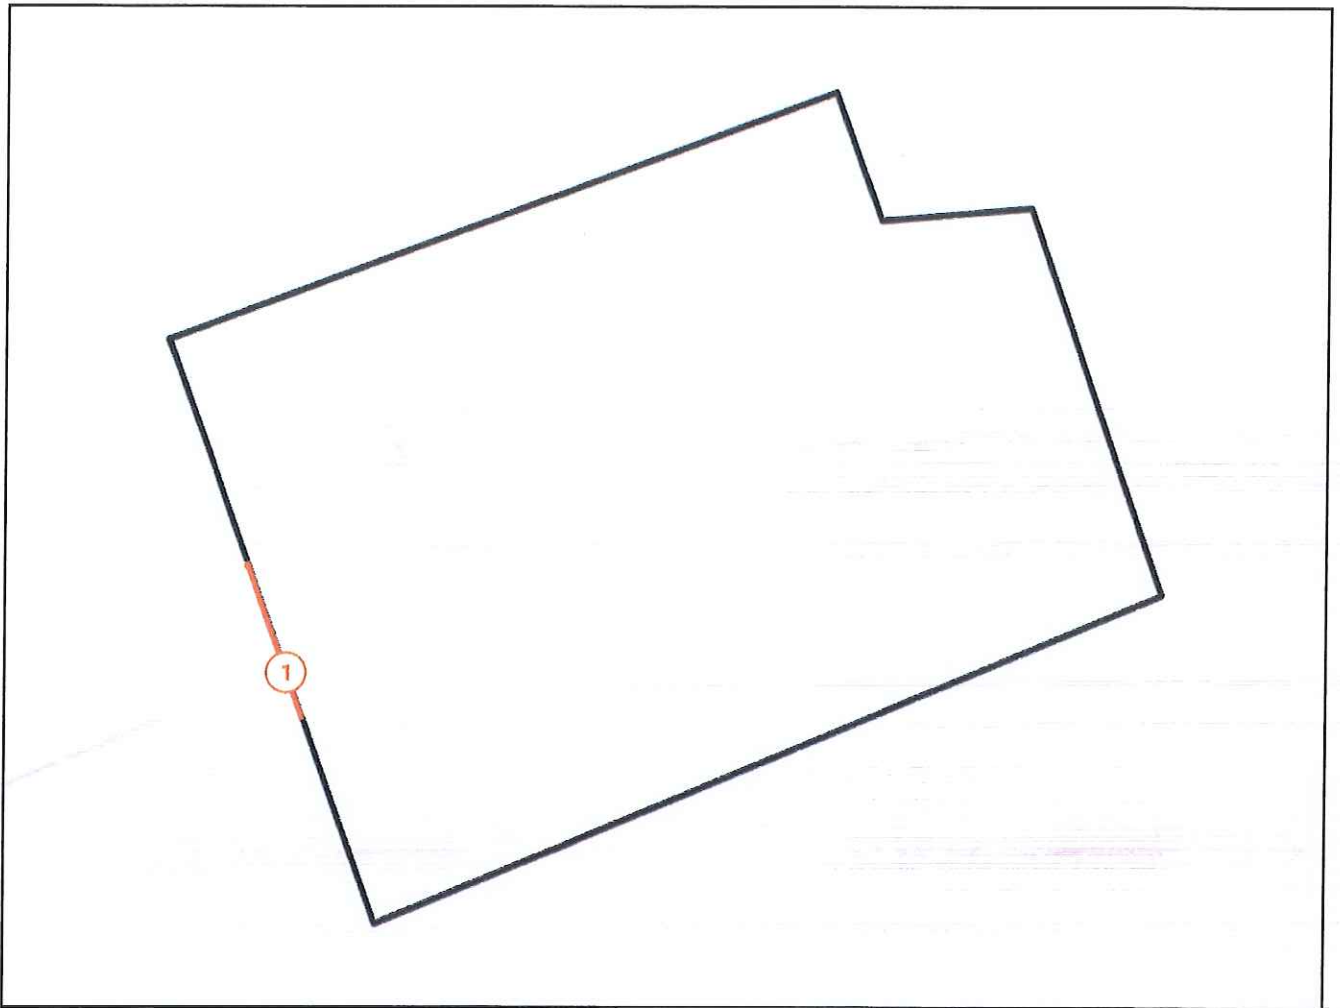
Plan 2.1: Tuinhuis plan - Mastiek

Beschrijving	Type	Actie
1. Mastiek	Asbestmateriaal	Verwijderen

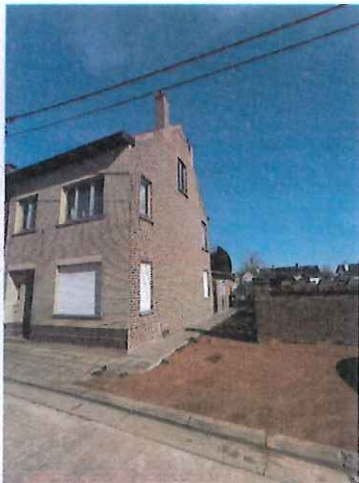
Fiche 1: Mastiek

Het asbestmateriaal valt onder de mijlpaal van 2040.

Verwijderen

- Zorg voor een veilig beheer. Vermijd het beschadigen van het asbestmateriaal. Controleer de toestand jaarlijks op wijzigingen.

- Eenvoudige handelingen: mag via doe-het-zelf of door werknemer(s) met opleidingsattest eenvoudige handelingen
Deze toepassing mag door een aannemer die over een opleidingsattest eenvoudige handelingen beschikt of door een particulier (doe-het-zelf), verwijderd worden indien er geen verhoogd risico op vrijgave van asbestvezels (max. concentratie 0,01 vezels/cm³ - CODEX Art. VI.3-54) ontstaat en de toepassing voorafgaand wordt gefixeerd/bevochtigd. De individuele elementen moeten zonder machinale werktuigen (boormachine, slijpschijf, hogedrukreiniger) en zonder breken of gooien een voor een losgemaakt worden en dubbel en luchtdicht verpakt afgevoerd worden naar een erkend afvalpunt (recyclagepark). Daar moeten ze voorzichtig in de container voor asbestafval worden gelegd. Op het recyclagepark worden uitsluitend hechtgebonden asbestmaterialen aanvaard. Niet-hechtgebonden asbestmaterialen kunnen enkel bij een erkend asbestverwijderaar of asbestafvalverwerker worden aangeboden.

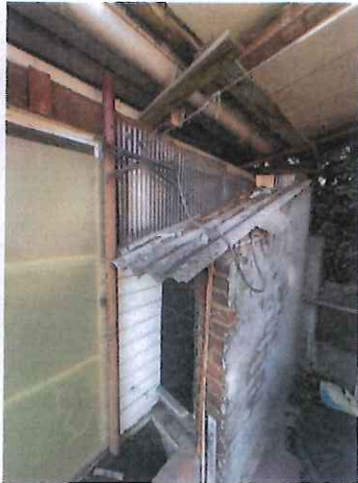
Fiche 2: Dak in golfplaten (cement)

Asbestmateriaal

- Eenvoudige handelingen: mag via doe-het-zelf of door werknemer(s) met opleidingsattest eenvoudige handelingen
Deze toepassing mag door een aannemer die over een opleidingsattest eenvoudige handelingen beschikt of door een particulier (doe-het-zelver), verwijderd worden indien er geen verhoogd risico op vrijgave van asbestvezels (max. concentratie 0,01 vezels/cm³ - CODEX Art. VI.3-54) ontstaat en de toepassing voorafgaand wordt gefixeerd/bevochtigd. De individuele elementen moeten zonder machinale werktuigen (boormachine, slijpschijf, hogedrukreiniger) en zonder breken of gooien een voor een losgemaakt worden en dubbel en luchtdicht verpakt afgevoerd worden naar een erkend afvalpunt (recyclagepark). Daar moeten ze voorzichtig in de container voor asbestafval worden gelegd. Op het recyclagepark worden uitsluitend hechtgebonden asbestmaterialen aanvaard. Niet-hechtgebonden asbestmaterialen kunnen enkel bij een erkend asbestverwijderaar of asbestafvalverwerker worden aangeboden.

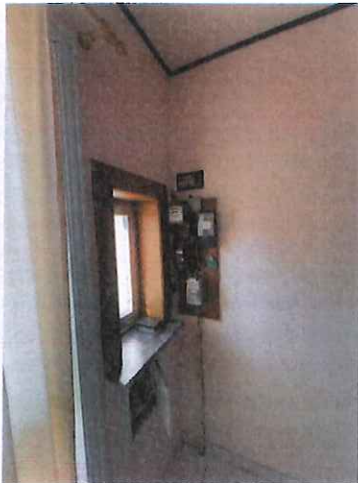
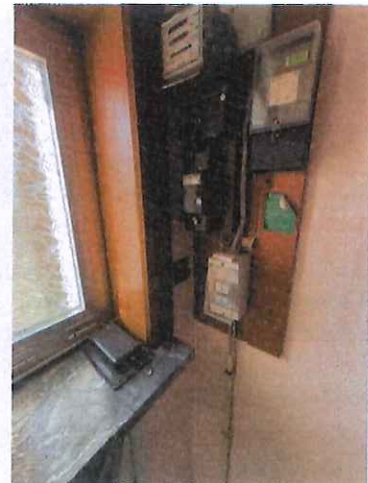
Fiche 4: Bakeliet – teller elektriciteit

Asbestmateriaal

- Eenvoudige handelingen: mag via doe-het-zelf of door werknemer(s) met opleidingsattest eenvoudige handelingen
Deze toepassing mag door een aannemer die over een opleidingsattest eenvoudige handelingen beschikt of door een particulier (doe-het-zelver), verwijderd worden indien er geen verhoogd risico op vrijgave van asbestvezels (max. concentratie 0,01 vezels/cm³ - CODEX Art. VI.3-54) ontstaat en de toepassing voorafgaand wordt gefixeerd/bevochtigd. De individuele elementen moeten zonder machinale werktuigen (boormachine, slijpschijf, hogedrukreiniger) en zonder breken of gooien een voor een losgemaakt worden en dubbel en luchtdicht verpakt afgevoerd worden naar een erkend afvalpunt (recyclagepark). Daar moeten ze voorzichtig in de container voor asbestafval worden gelegd. Op het recyclagepark worden uitsluitend hechtgebonden asbestmaterialen aanvaard. Niet-hechtgebonden asbestmaterialen kunnen enkel bij een erkend asbestverwijderaar of asbestafvalverwerker worden aangeboden.

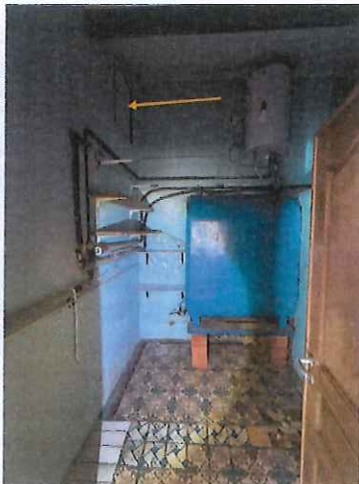
Fiche 6: Luik bergplaats

Beperking

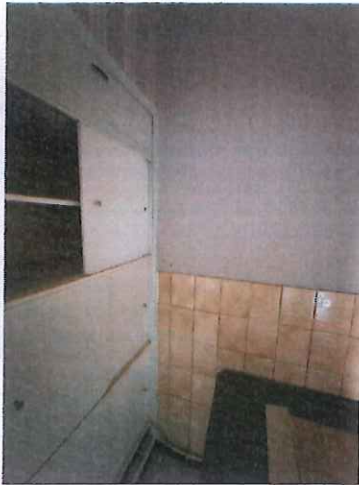
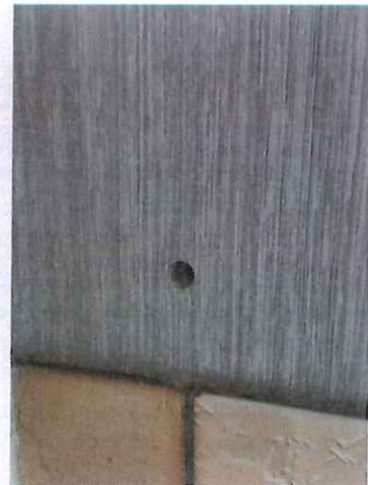
Fiche 12: Pleisterwerk wanden

Geen asbest

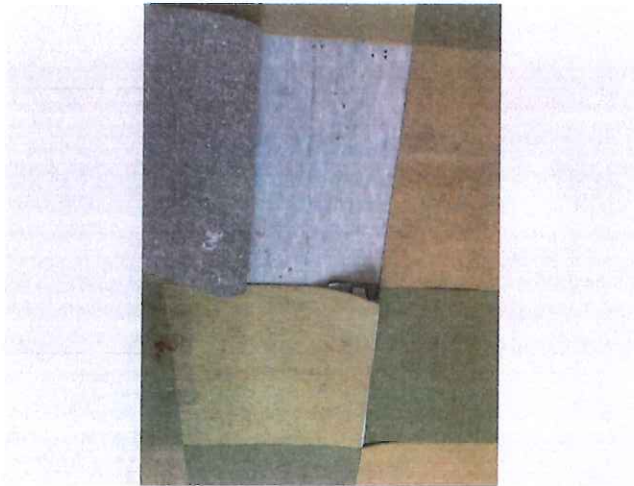
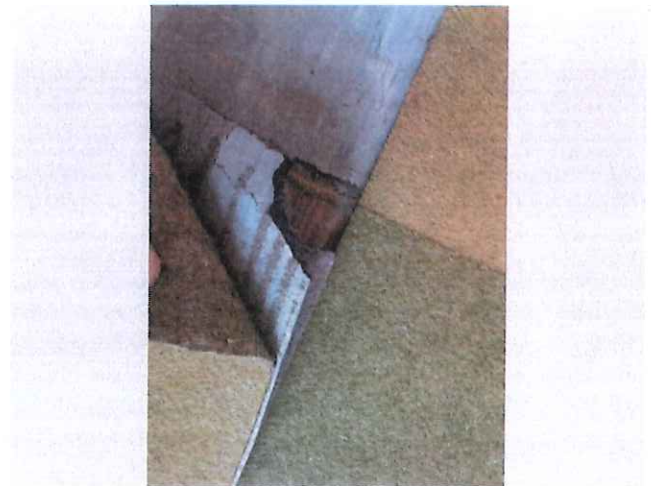
Fiche 13: Vloerzeil (badkamer)

Geen asbest

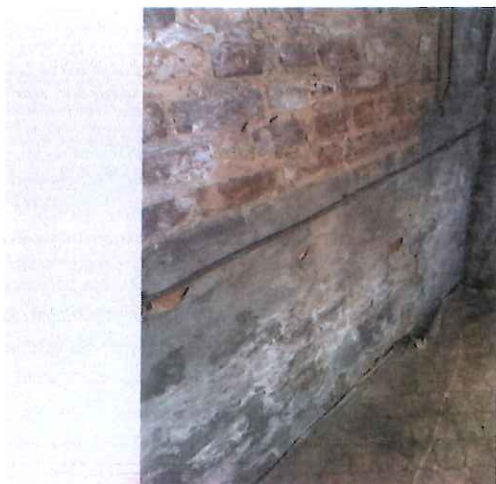
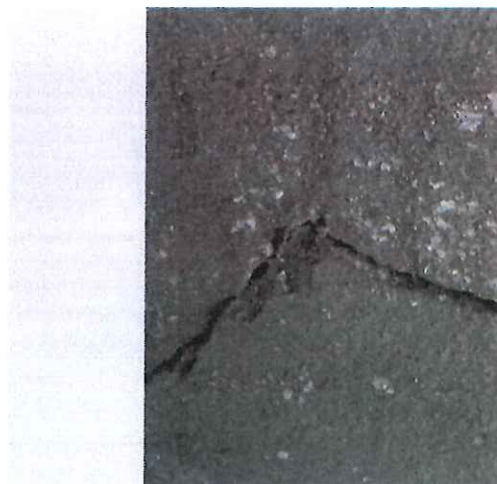
Fiche 14: Smeerlaag in cement (binnen)

Geen asbest

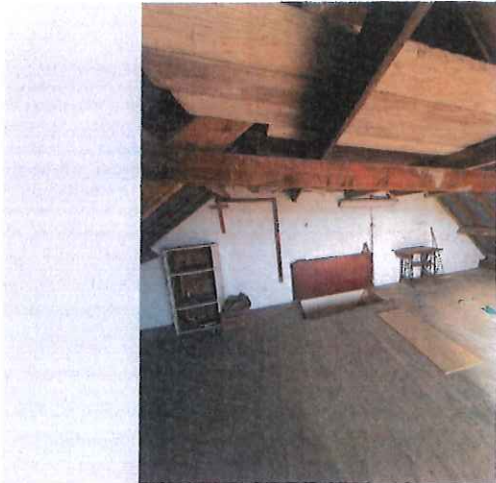
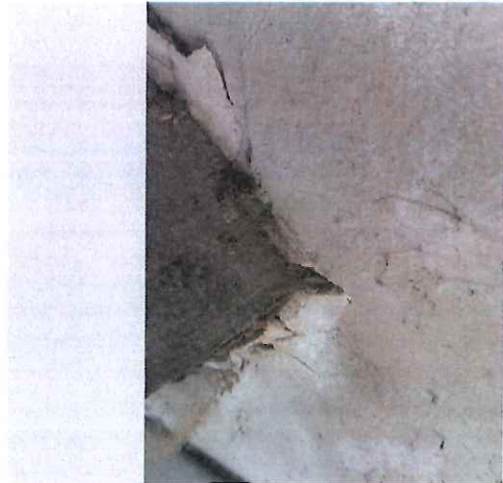
Fiche 15: Smeerlaag in cement zolder

Geen asbest

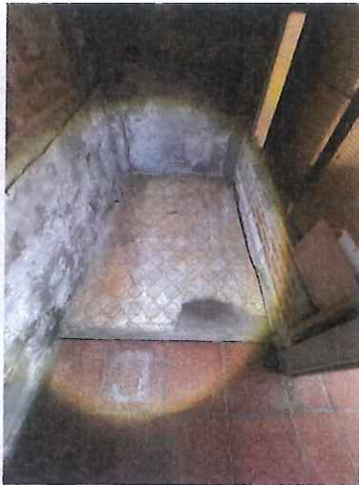
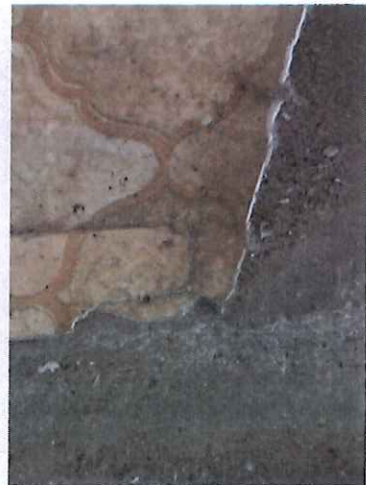
Fiche 16: Vloerzeil

Geen asbest

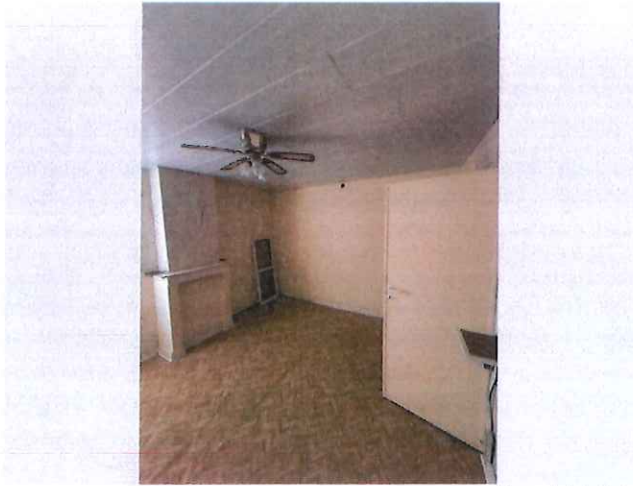
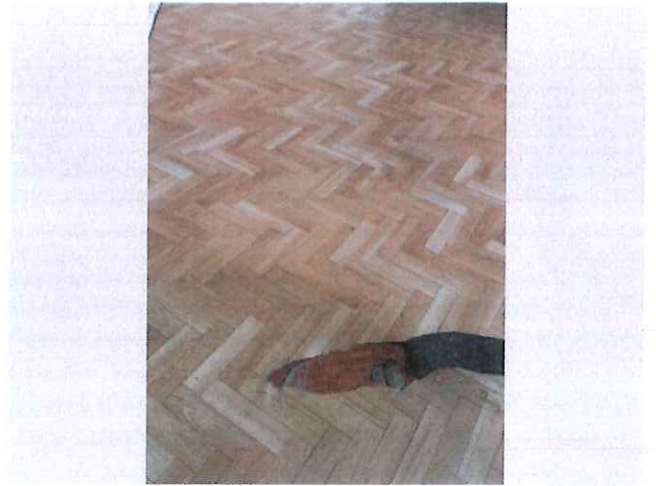
Fiche 17: Vloerzeil (boven)

Geen asbest

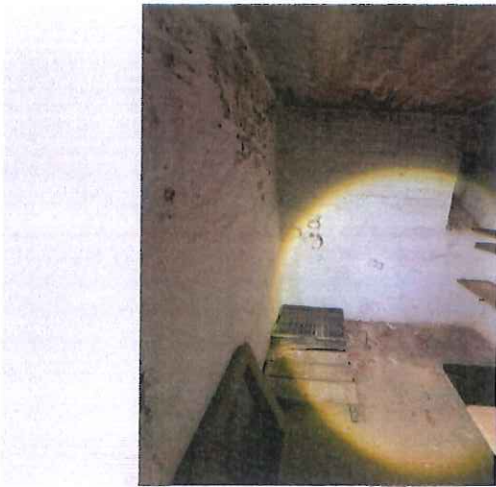
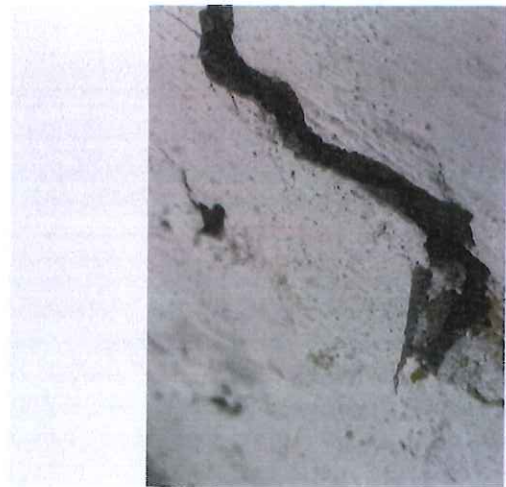
Fiche 18: Smeerlaag in cement (binnen)

Geen asbest

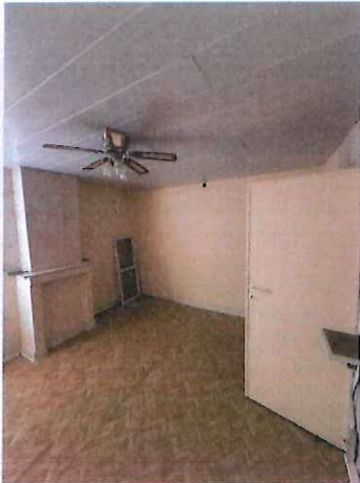
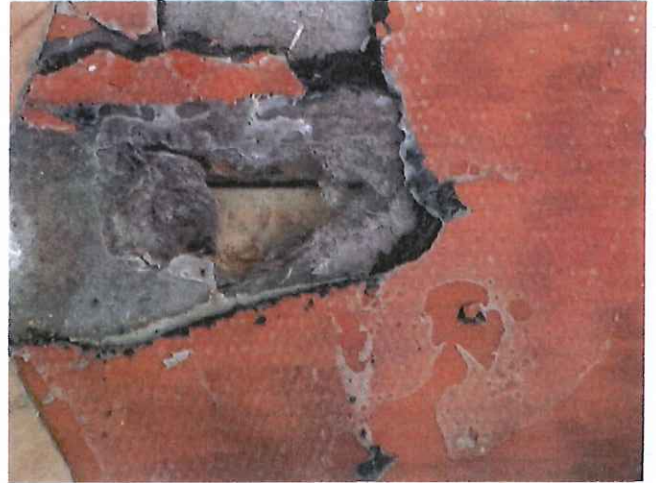
Fiche 19: lijm onder vloerzeil

Geen asbest
