# Asbestinventarisatetest

Faliestraat 39, 9620 Zottegem

Attestnummer : 20260608-000379.000

Uitgegeven op : 08.06.2026

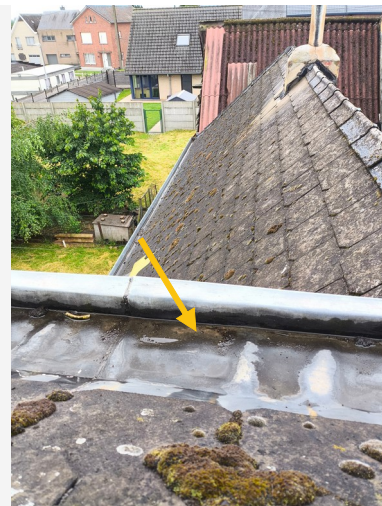
Beschrijving	Slib/sediment dakgoot
Type afvalstof	Betreft resten (contaminatie) van verwerking of beschadiging
Type resten (contaminatie)	<ul style="list-style-type: none"> <li>• Stof, deeltjes &lt; 4 mm, flinters, gruis (los, opliggend)</li> <li>• Stof, deeltjes &lt; 4 mm, flinters, gruis (vermengd in materiaal)</li> </ul>
Besmette materialen	<ul style="list-style-type: none"> <li>• Sediment (dakgoot, afvoerbuï, regenwaterput, ...)</li> </ul>
Bron van de resten	golfplaten/leien
Omgeving	Buiten
Primaire drager	Infrastructuur hemelwater (opvang en afvoer)
Gebondenheid resten	Niet hecht
Hoeveelheid (gewicht - aantal)	<ul style="list-style-type: none"> <li>• 5,00 kg - 1 stuk</li> </ul>
Totaal gewicht	5,00 kg
Eenvoudig bereikbaar	Ja
Identificatiemethode	De asbestdeskundige beoordeelt het materiaal als asbestverdacht en dus asbesthoudend, en dit zonder monstername.
Opmerking	<p>De vermelde oppervlaktes, diktes, gewichten en volumes betreffen een berekeneerde raming. Er worden geen rechten verleend aan deze oppervlaktes/diktes/volumes.</p> <p>Hemelwater dat afspoelt van asbestcement daken of gevels kan asbestdeeltjes bevatten.</p>

Voor verwijdering het slib extra bevochtigen of fixeren om stof te voorkomen , niet breken om stof te beperken .

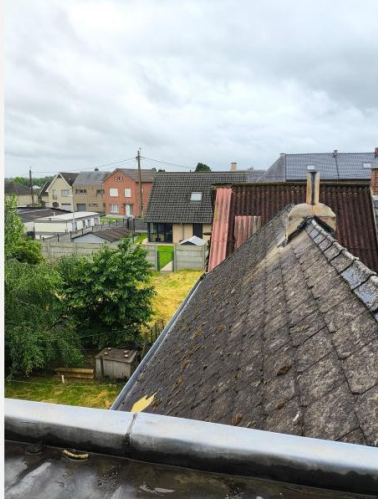
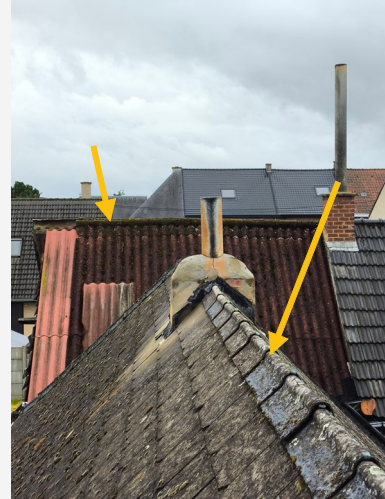
<b>Beschrijving</b>	Nokpannen asbestcement
<b>Omgeving</b>	Buiten
<b>Primaire drager</b>	Schuin dak
<b>Asbestmateriaal</b>	Dak- en gevelbekleding - Nok, windveer, boeiboord
<b>Bindmiddel van asbestmateriaal</b>	Cement
<b>Gebondenheid op basis van bindmiddel</b>	Hecht
<b>Hoeveelheid (oppervlakte - aantal)</b>	<ul style="list-style-type: none"><li>• 30,00 m<sup>2</sup> - 1 stuk</li></ul>
<b>Totale oppervlakte</b>	30,00 m <sup>2</sup>
<b>Eenvoudig bereikbaar</b>	Ja
<b>Bevestigingswijze</b>	<ul style="list-style-type: none"><li>• Geklemd</li><li>• Geschroefd</li></ul>
<b>Identificatiemethode</b>	<p>De asbestdeskundige beoordeelt het materiaal als asbestverdacht en dus asbesthoudend, en dit zonder monstername.</p> <p>Motivatie: De opdrachtgever weigert om het materiaal te laten bemonsteren.</p>
<b>Destructieve handeling voor identificatie</b>	Nee
<b>Opmerking</b>	<p>De opgegeven volumes betreffen een beredeneerde schatting, er worden geen rechten toegekend aan deze schatting.</p> <p>De materialen zijn visueel herkend als asbest verdacht.</p>

- Eenvoudige handelingen: mag via doe-het-zelf of door werknemer(s) met opleidingsattest eenvoudige handelingen  
EH via doe-het zelf Standaard dragen van de nodige wegwerp beschermingsmiddelen FFP 3 masker, handschoenen en tyvec CAT III type 5-6, afwasbaar schoeisel Indien mogelijk de ondervloer afdekken, nokpannen/windveren voorzichtig verwijderen, extra fixeren, niet breken, niet gooien, onmiddellijk dubbel verpakken, luchtdicht afsluiten of voorzichtig in container met asbest bag plaatsen. Voldoende benevelen/bevochtigen tijdens de duur van de werken. Indien nokpannen/windveren in slechte staat zijn en kans bestaat op breken: Eenvoudige handeling opgeleid personeel, alle werknemer(s) moeten wel beschikken over een opleidingsattest eenvoudige handelingen 8u Voor hechtgebonden toepassingen: Bij verwijdering door doe-het-zelf moet men dit afval dubbel en luchtdicht verpakt aandienen bij het gemeentelijk recyclagepark. Men raadpleegt best op voorhand de voorwaarden van het recyclagepark. Zie ook link Zie <https://ovam.vlaanderen.be/wie-mag-wat-verwijderen> <https://ovam.vlaanderen.be/voorzorgsmaatregelen->

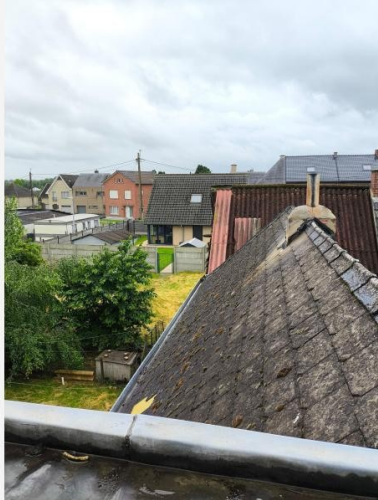
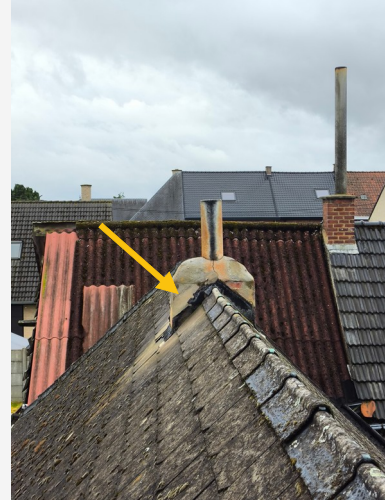
Beschrijving	cementering schouw (niet bereikbaar voor staalname)
Omgeving	Buiten
Primaire drager	HVAC infrastructuur en uitrusting
Asbestmateriaal	In-situ afwerkingslagen - Crepi
Bindmiddel van asbestmateriaal	Cement
Gebondenheid op basis van bindmiddel	Hecht
Hoeveelheid (gewicht - aantal)	<ul style="list-style-type: none"> <li>• 30,00 kg - 1 stuk</li> </ul>
Totaal gewicht	30,00 kg
Eenvoudig bereikbaar	Ja
Bevestigingswijze	<ul style="list-style-type: none"> <li>• Verlijmd, ingegoten, versmeerd</li> </ul>
Identificatiemethode	<p>De asbestdeskundige beoordeelt het materiaal als asbestverdacht en dus asbesthoudend, en dit zonder monstername.</p> <p>Motivatie: Er is een onderzoeksbeperking die monstername verhindert; De ruimte of het materiaal bevindt zich hoger dan 3,5 meter vanaf een vaste ondergrond.</p>
Destructieve handeling voor identificatie	Nee
Opmerking	<p>Volgens het inspectieprotocol is een monstername van cementering verplicht om dit te identificeren als niet-asbesthoudend.</p> <p>De toepassing is niet bereikbaar voor monstername. De toepassing blijft asbestverdacht.</p> <p>De vermelde oppervlaktes en volumes betreffen een beredeneerde schatting. Er worden geen rechten verleend aan deze oppervlaktes/volumes.</p>

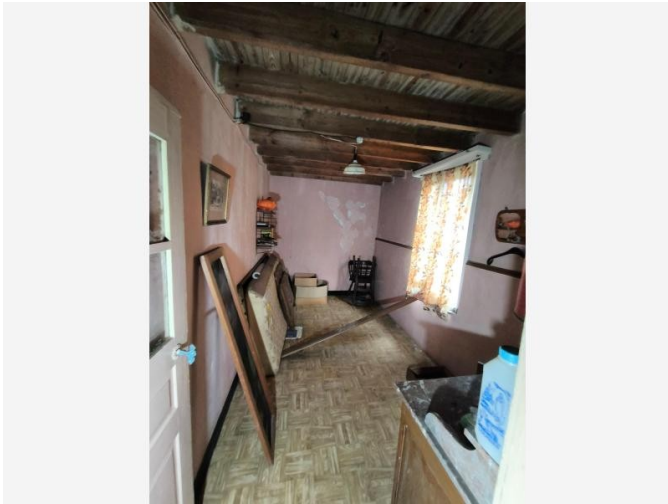
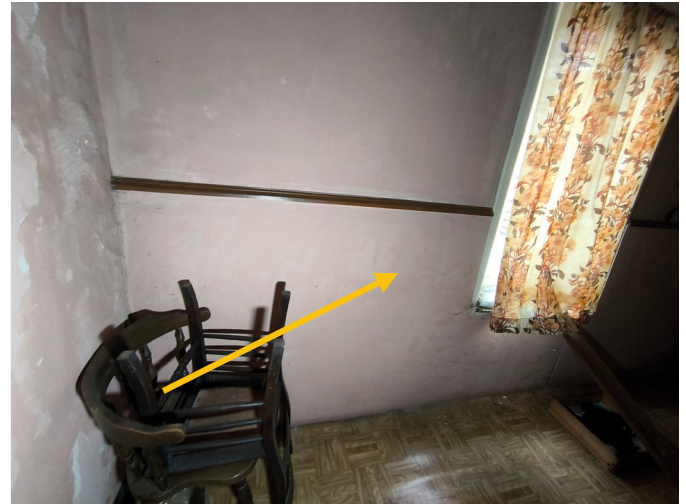
Beschrijving	plaat cement wanden
Omgeving	Binnen
Primaire drager	Binnenwand
Asbestmateriaal	Plaat, paneel, tablet - Generiek
Bindmiddel van asbestmateriaal	Cement
Gebondenheid op basis van bindmiddel	Hecht
Hoeveelheid (oppervlakte - dikte - aantal)	• 32,00 m <sup>2</sup> - 1,00 cm - 1 stuk
Totaal volume	0,32 m <sup>3</sup>
Eenvoudig bereikbaar	Ja
Bevestigingswijze	• Genageld, geniet
Identificatiemethode	<p>De asbestdeskundige beoordeelt het materiaal als asbestverdacht en dus asbesthoudend, en dit zonder monsternamen.</p> <p>Motivatie: De opdrachtgever weigert om het materiaal te laten bemonsteren.</p>
Destructieve handeling voor identificatie	Nee
Opmerking	<p>De vermelde oppervlaktes, lengtes en volumes betreffen een beredeneerde schatting. Er worden geen rechten verleend aan deze oppervlaktes/lengtes/volumes.</p> <p>De dikte is een schatting die voorkomt uit de monsterplaatsen en is daarom niet altijd representatief.</p>

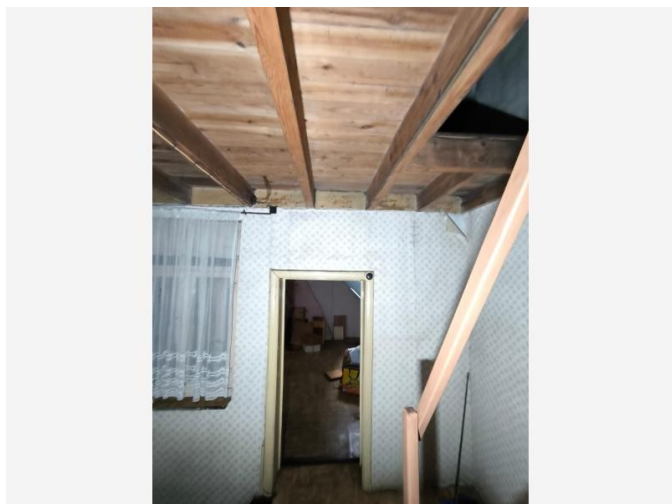
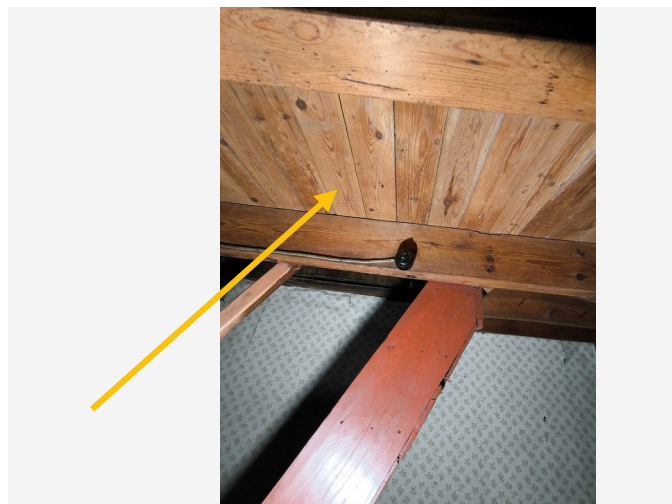
Basis voor advies	De asbestdeskundige beoordeelt het materiaal als niet-asbestverdacht.
-------------------	---

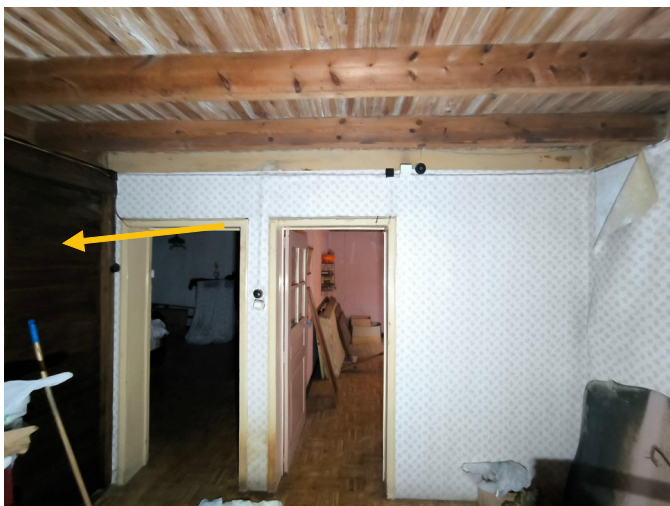
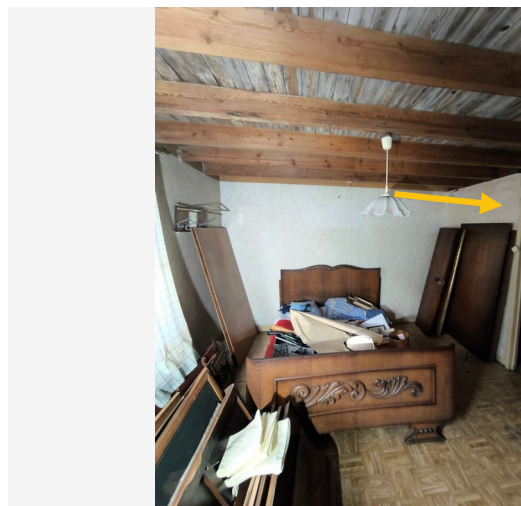
Basis voor advies	De asbestdeskundige beoordeelt het materiaal als niet-asbestverdacht.
-------------------	---

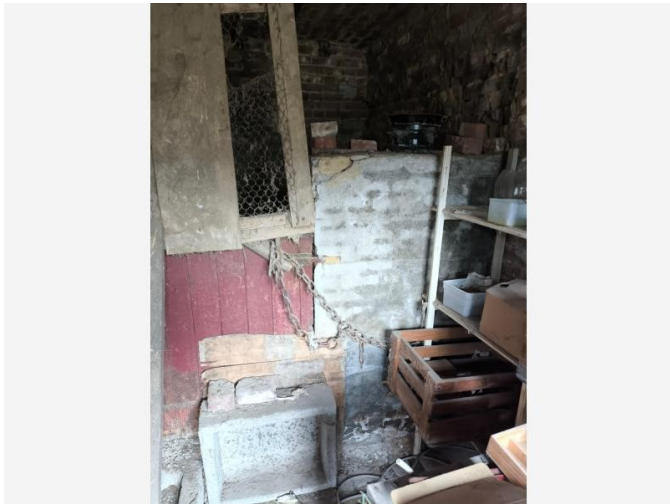
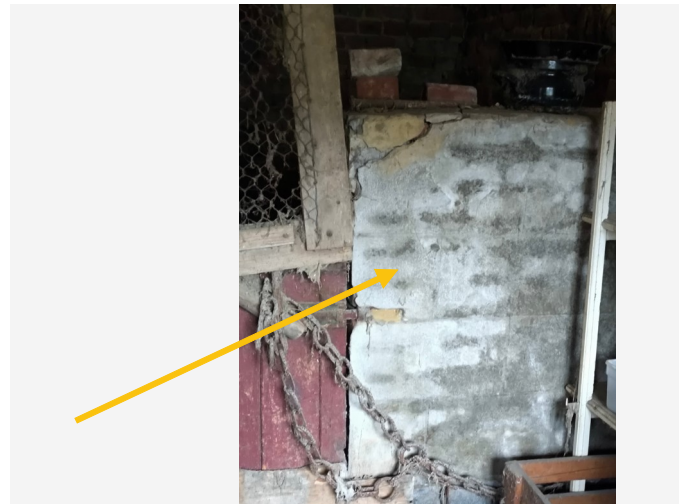
## Fiche 28: Cementering 6 binnentoepassing berging C/B (met staalname)

Geen asbest

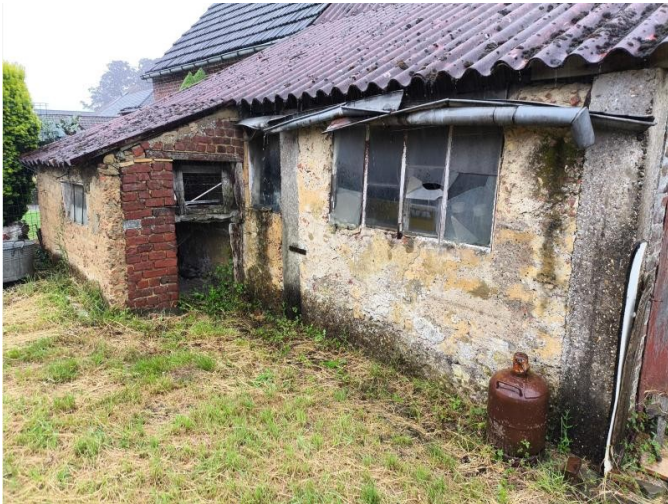
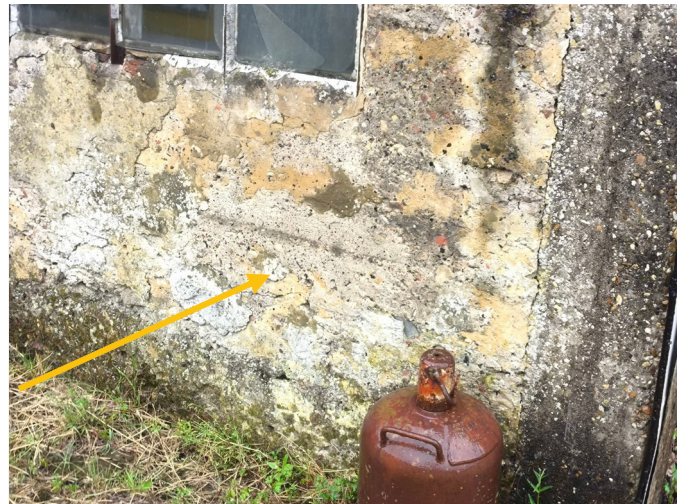
# Fiche 29: Cementering 9 buiten gevel aanbouw (met staalname)

Geen asbest

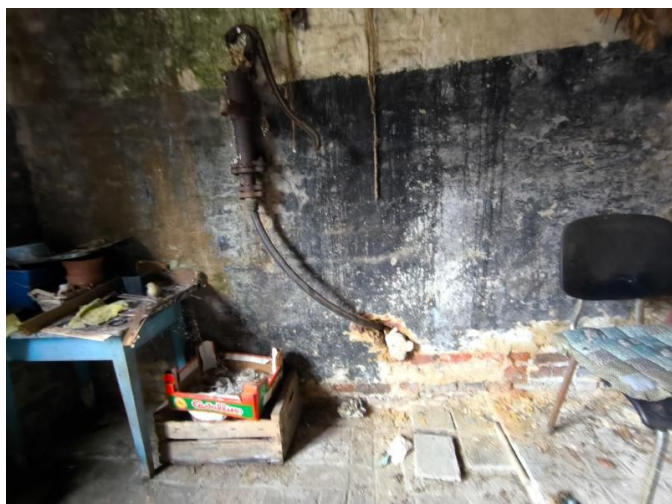
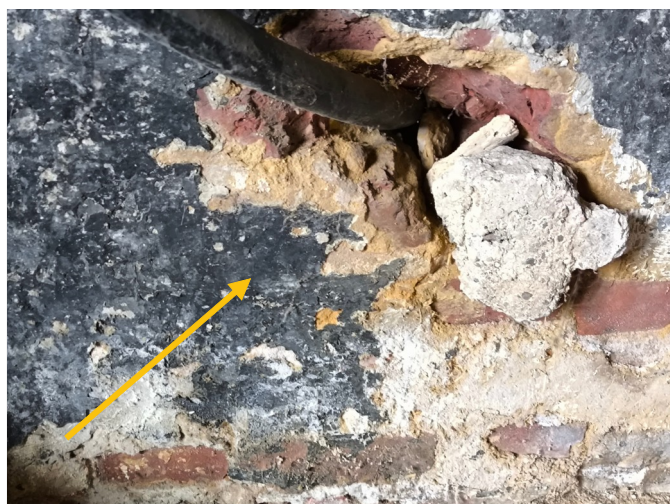
# Fiche 30: Cementering 8 binnentoepassing berging D (met staalname)

Geen asbest

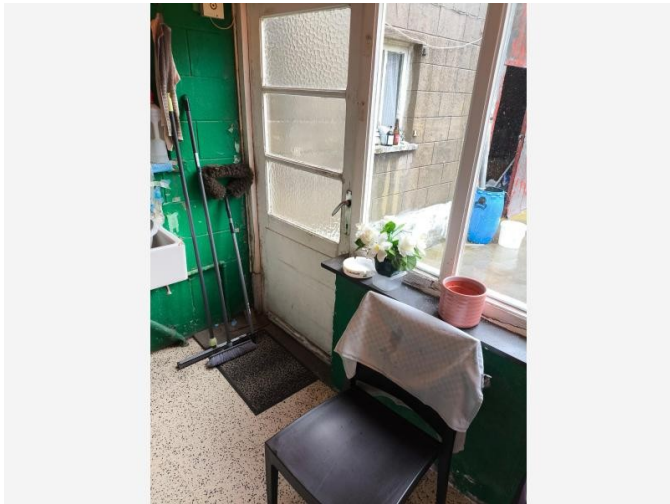
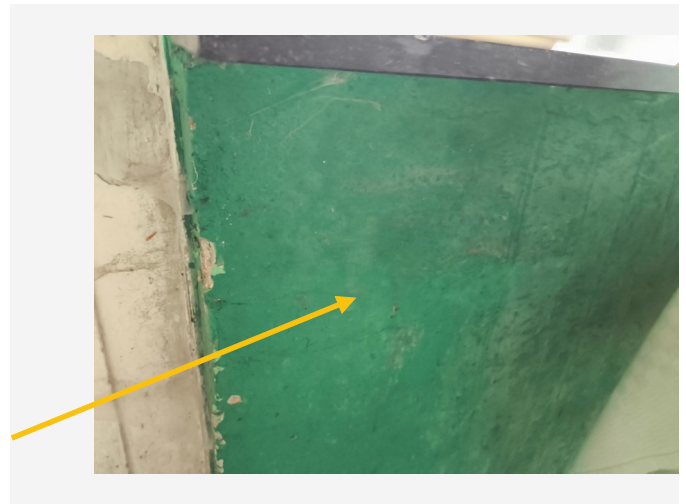
# Fiche 31: Cementering 4 binnentoepassing keuken (met staalname)

Geen asbest

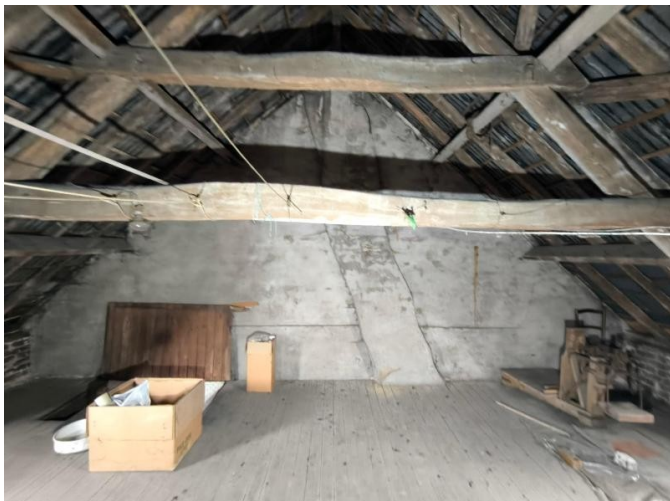
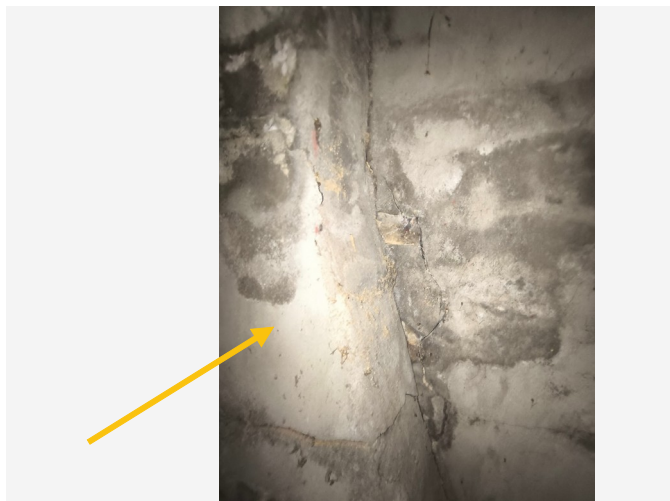
# Fiche 32: Cementering 2 binnentoepping zolder (met staalname)

Geen asbest

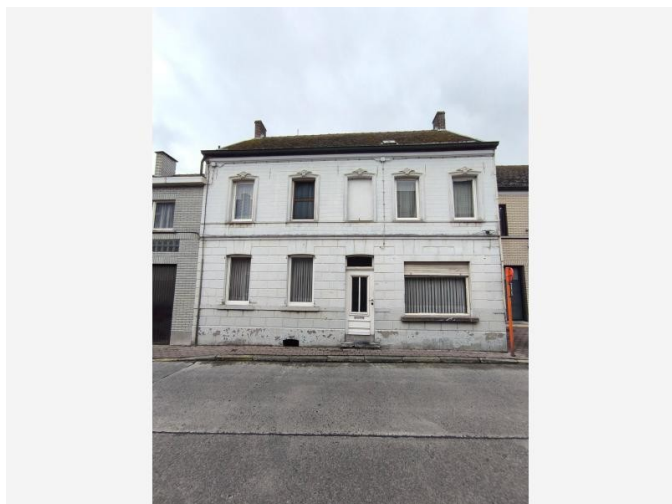
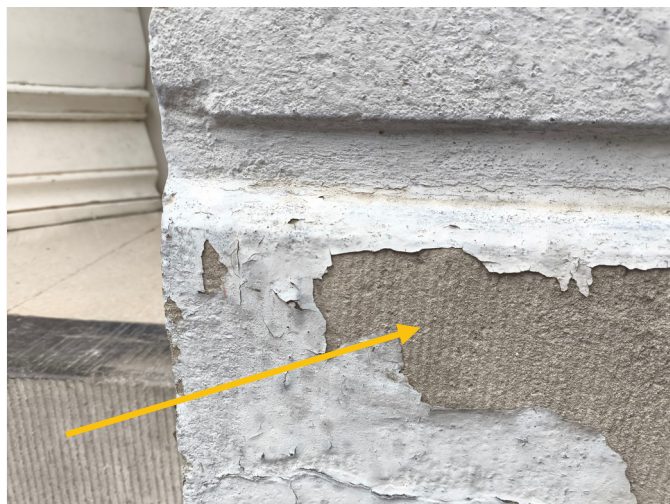
## Fiche 33: Cementering 1 buiten gevels (met staalname)

Geen asbest

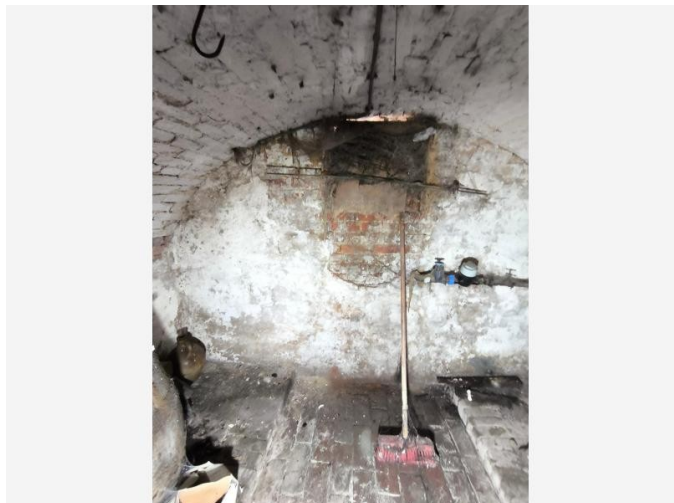
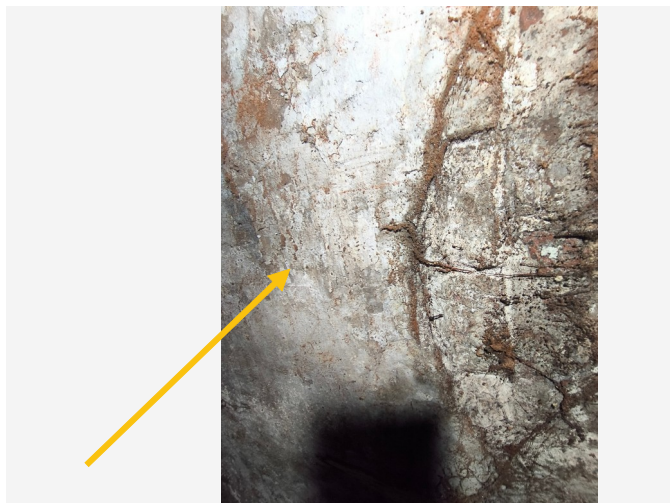
# Fiche 34: Cementering 3 binnentoepping kelder A (met staalname)

Geen asbest

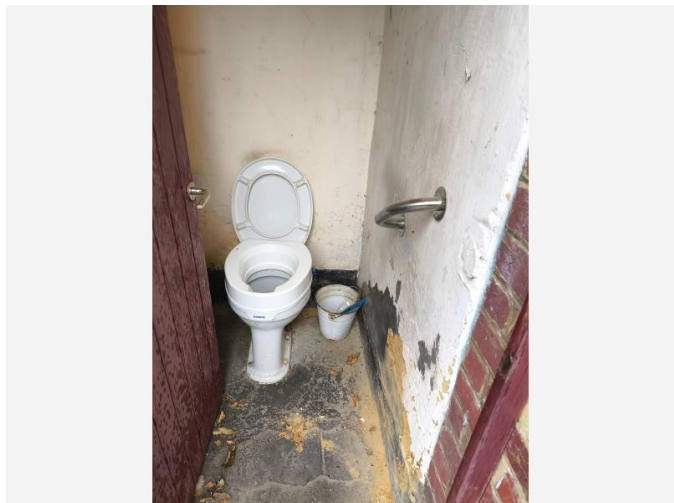
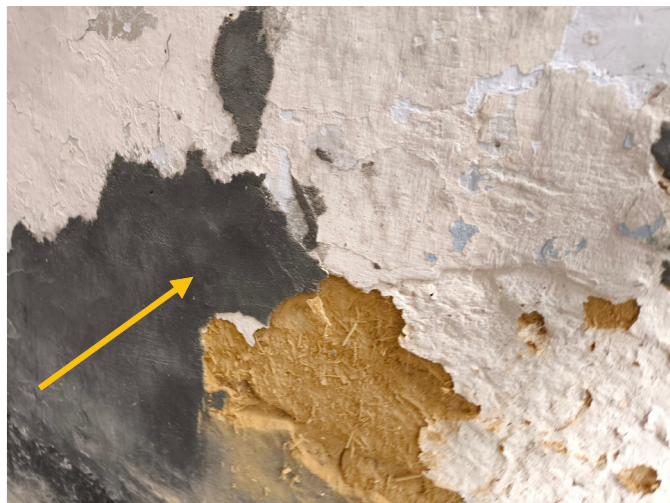
# Fiche 35: Cementering 5 binnentoepassing wc (met staalname)

Geen asbest

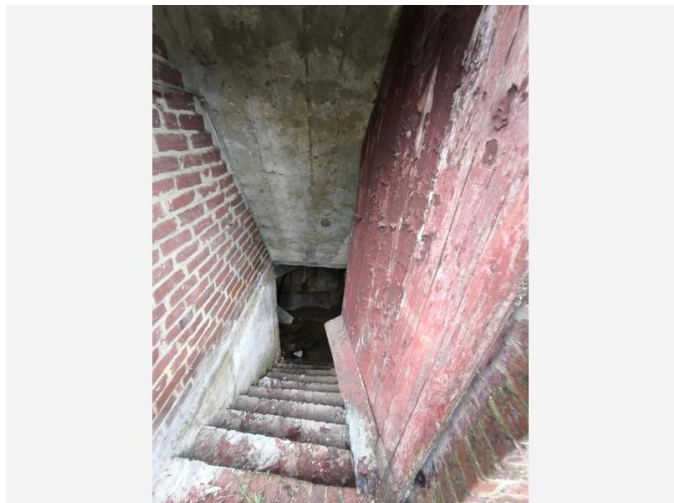
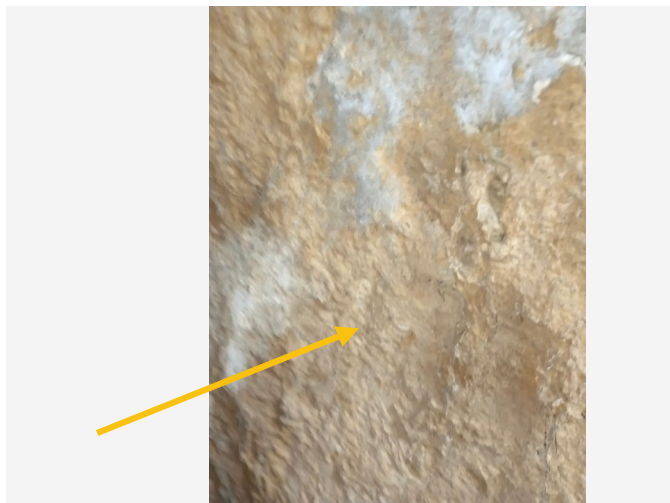
# Fiche 36: Cementering 7 binnentoepassing kelder B (met staalname)

Geen asbest

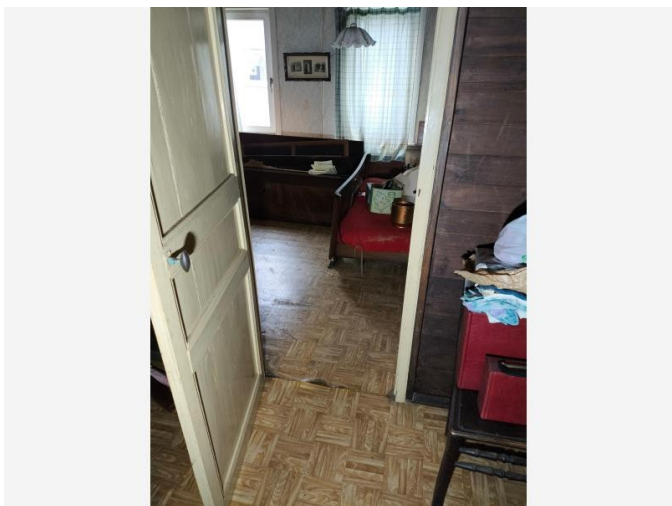
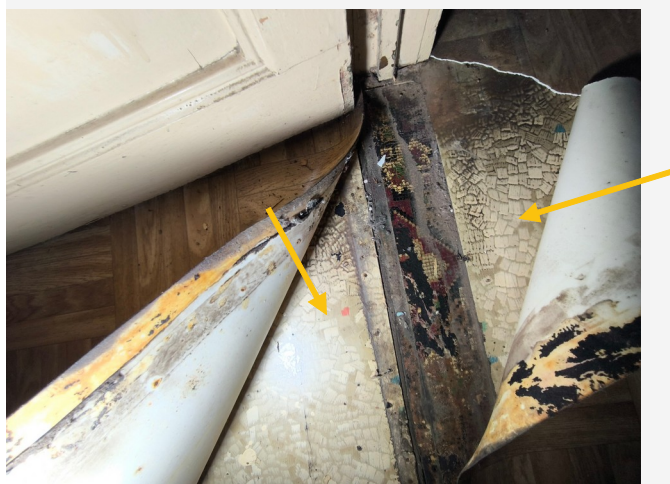
## Fiche 37: Vinylvloer 1 met kartonlaag gelijmd

Geen asbest

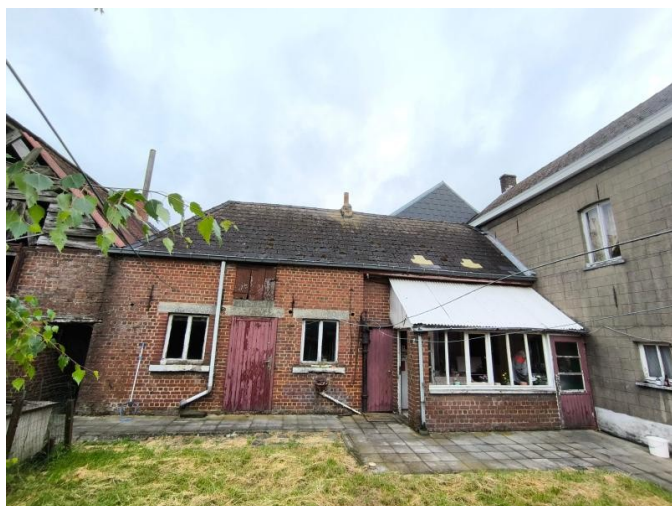
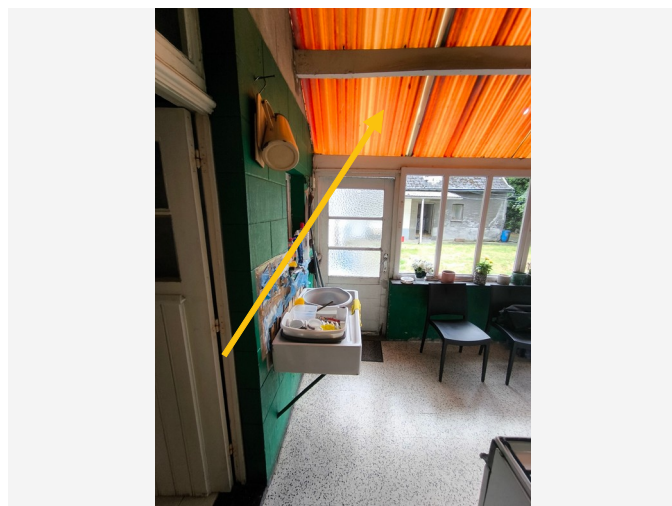
### Fiche 39: Dakbedekking dak 4 niet verdacht.

Beschrijving	Notitie	Terug te vinden op plannen
Fiche 39: Dakbedekking dak 4 niet verdacht.	De dakbedekking wordt gecontroleerd en bevat geen asbest verdachte materialen.  dak 4= kunststof	Plan 1.16: Woning dakplan

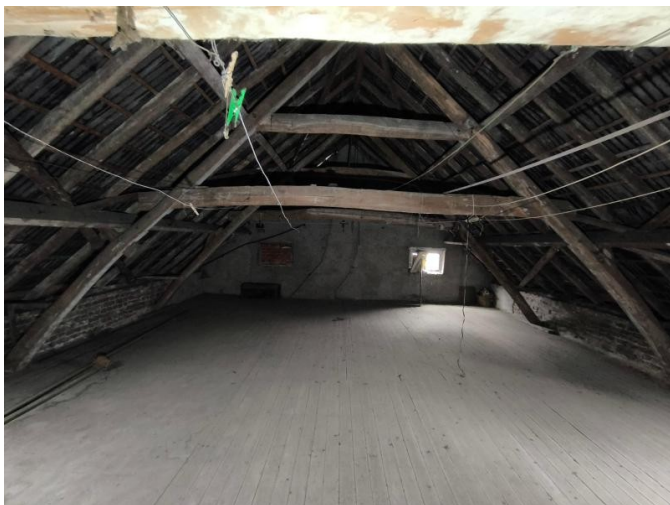
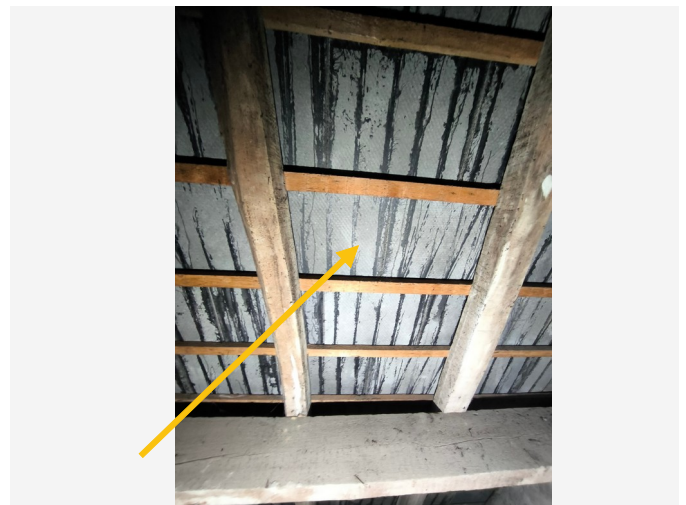
### Fiche 41: onderdak dak 1,2,3 en 4 (niet aanwezig)

Beschrijving	Notitie	Terug te vinden op plannen
Fiche 40: leidingisolatie (niet aanwezig)	leidingisolatie (niet aanwezig) in het inspectie gebied.	-
Fiche 41: onderdak dak 1,2,3 en 4 (niet aanwezig)	onderdak (niet aanwezig)	Plan 1.17: Woning dakplan
Fiche 42: liftinfrastructuur (niet aanwezig)	liftinfrastructuur (niet aanwezig) in het inspectie gebied.	-
Fiche 43: CV Ketel (niet aanwezig)	Geen CV-installatie aanwezig.	-
