# Asbestinventarisatetest

Heirweg 49, 9750 Kruisem

Attestnummer : 20260726-000100.000

Uitgegeven op : 26.07.2026

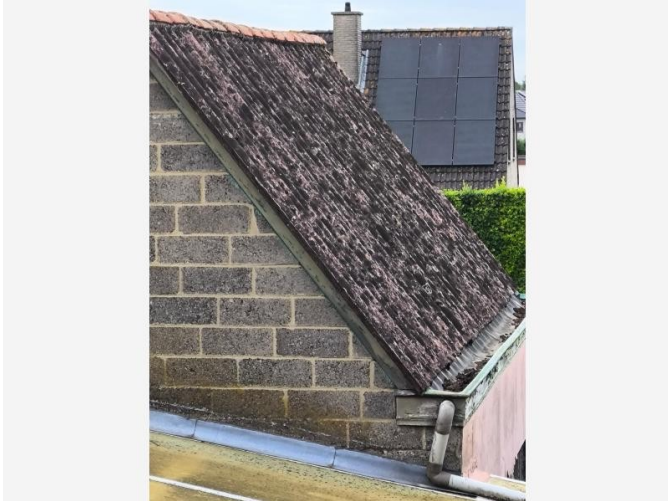
Overzichtsfoto

| Opmerking | <p>Er werd een staal genomen aan een uitstekend stuk waardoor de waterdichtheid van de dakbedekking niet in het gedrang komt.</p> <p>De vermelde oppervlaktes, diktes en volumes betreffen een beredeneerde schatting. Er worden geen rechten verleend aan deze oppervlaktes/diktes/volumes</p> |

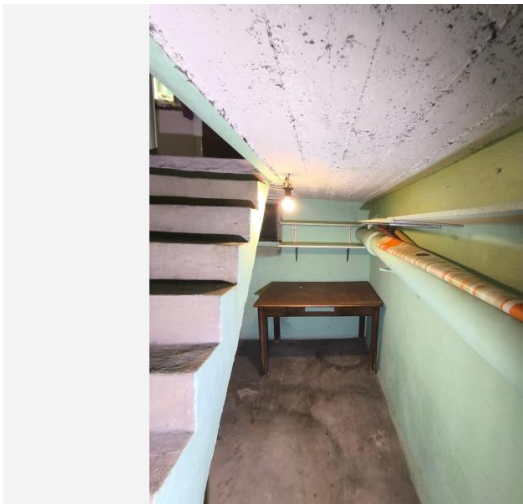
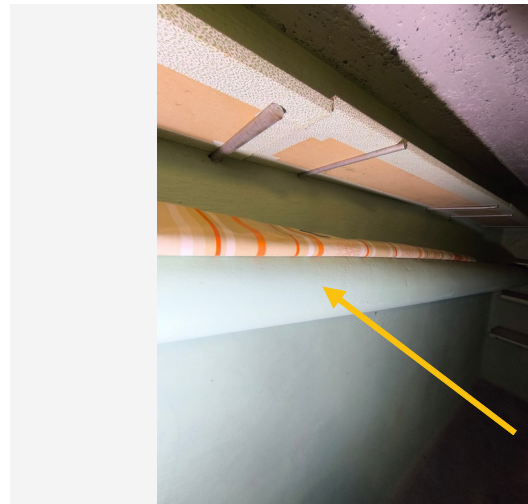
Overzichtsfoto

| Opmerking | Notitie hoeveelheden betreft +/- Het gewicht en lm is een beredeende schatting. Er worden geen rechten verleend aan deze oppervlaktes. De dikte is een schatting die voorkomt uit de monsterplaatsen en is daarom niet altijd representatief |

De buisc kan voorzichtig rondom losgebeiteld worden (zonder deze te breken) , extra bevochtigen om stof te voorkomen Standaard dragen van de nodige wegwerp beschermingsmiddelen FFP 3 masker , handschoenen en tyvec CAT III type 5-6 , afwasbaar schoeisel

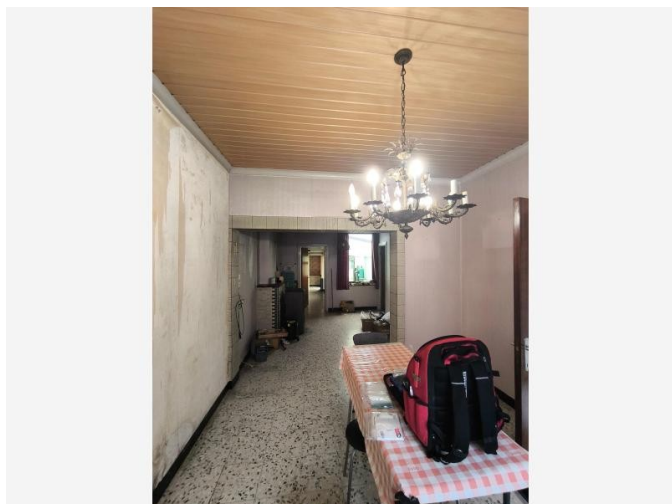
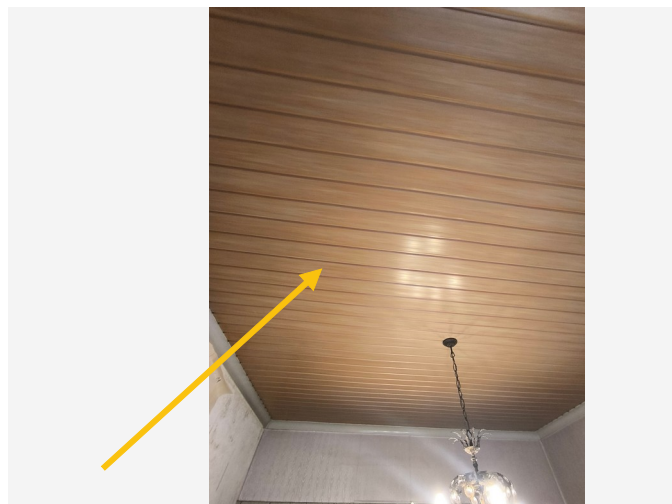
Situeringfoto

| Basis voor advies | De asbestdeskundige beoordeelt het materiaal als niet-asbestverdacht. |

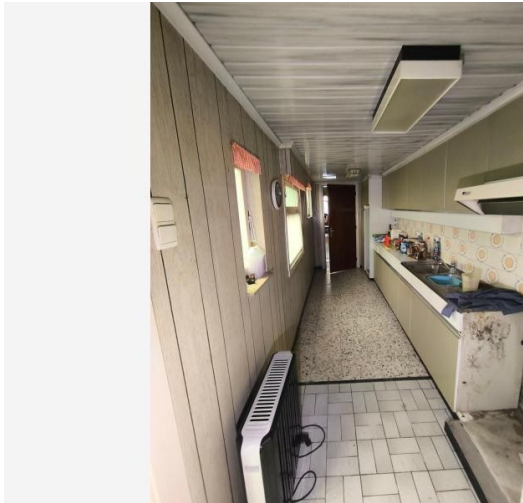
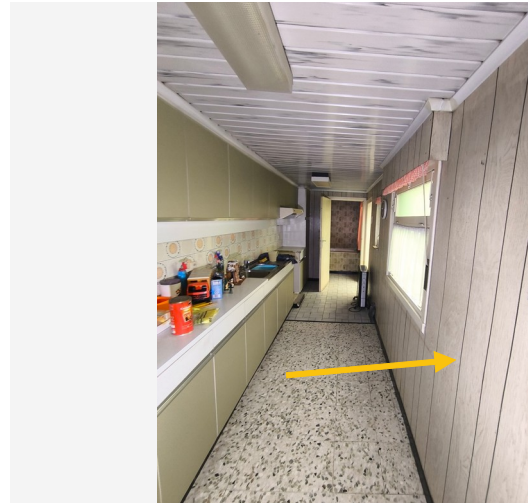
Situeringfoto

| Basis voor advies | De asbestdeskundige beoordeelt het materiaal als niet-asbestverdacht. |

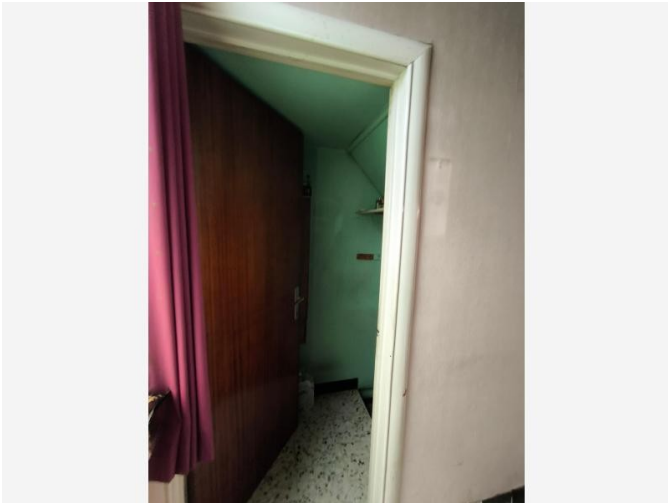
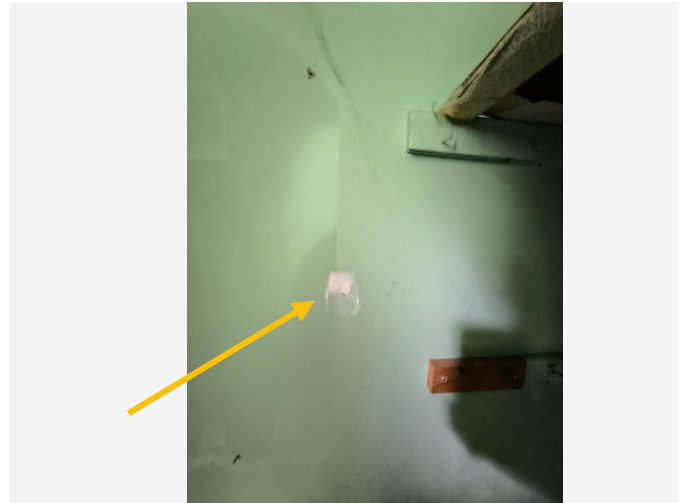
## Fiche 15: Muurpleister

Geen asbest

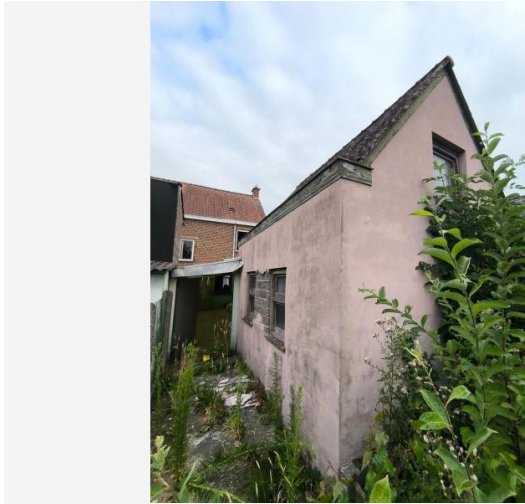
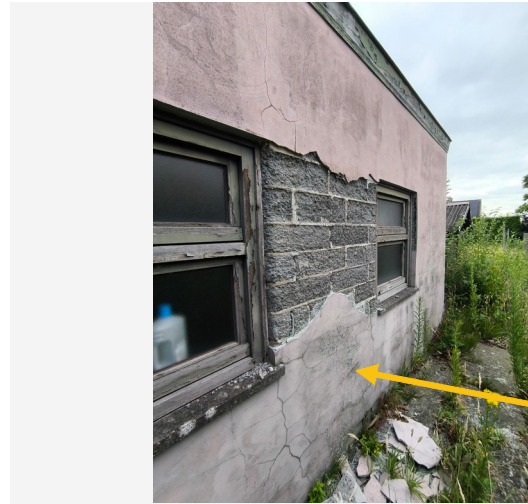
## Fiche 16: Cementering 2 buiten gevel berging (met staalname)

Geen asbest

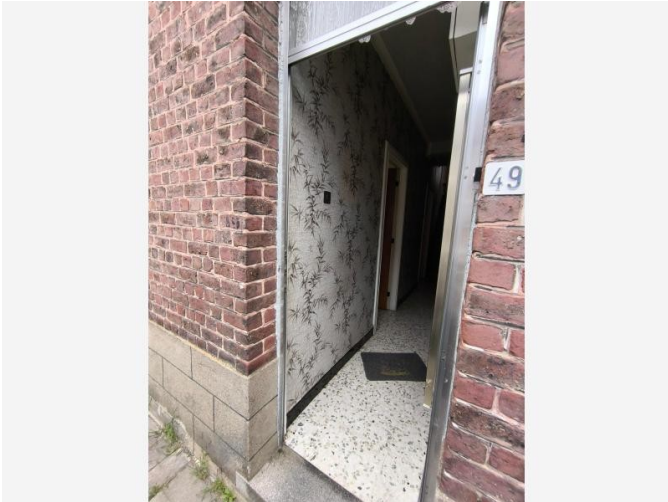
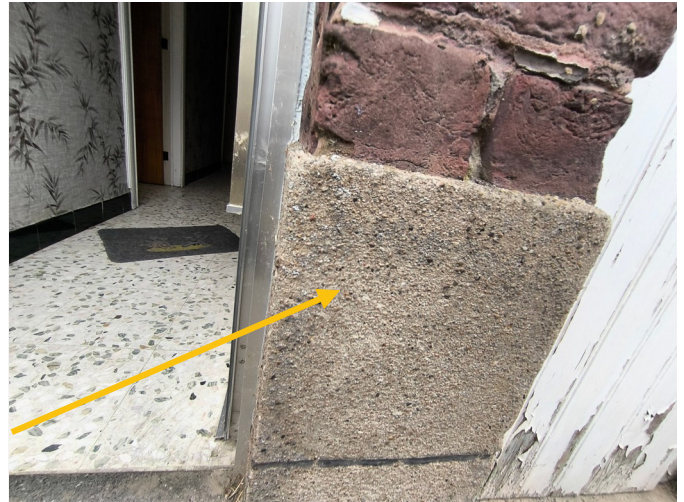
## Fiche 17: Cementering 3 buiten voorgevel (met staalname)

Geen asbest

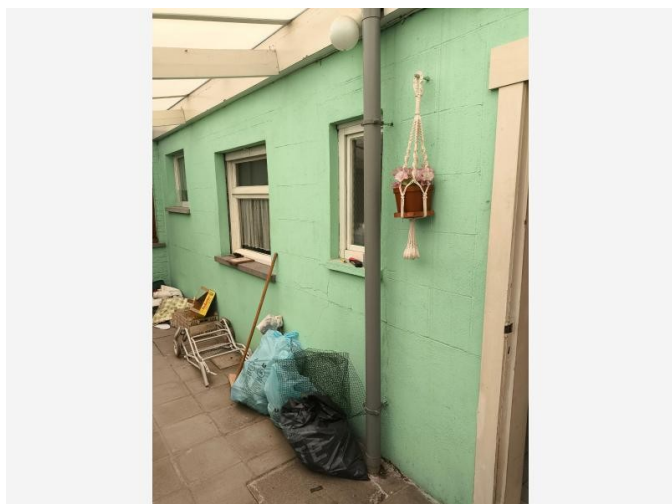
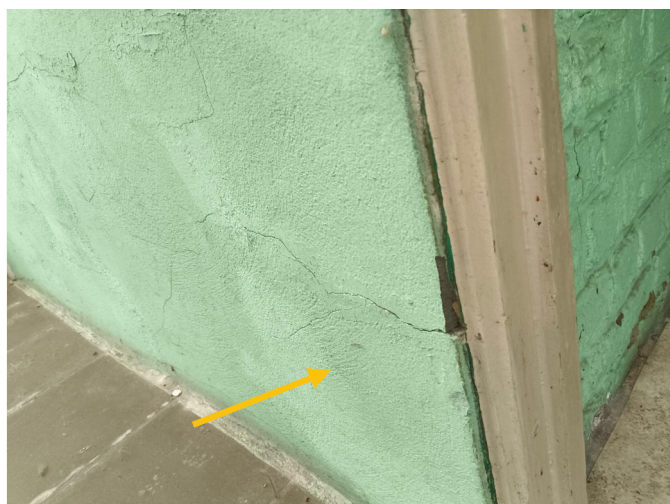
## Fiche 18: Cementering 5 binnentoepassing koer gevel (met staalname)

Geen asbest

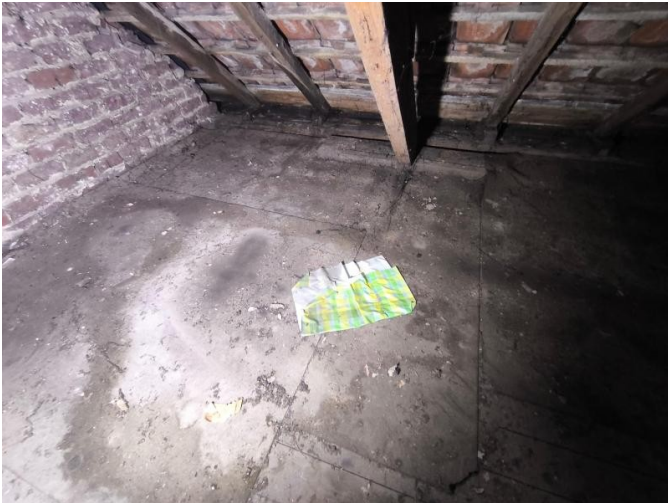
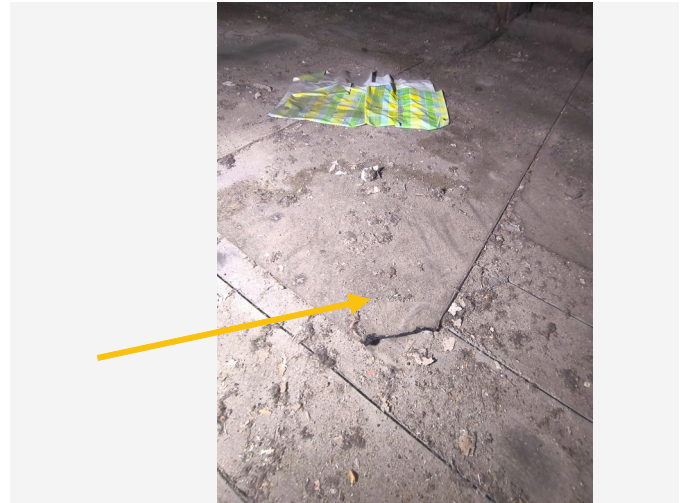
## Fiche 20: Roofing op zolder (met staalname)

Geen asbest

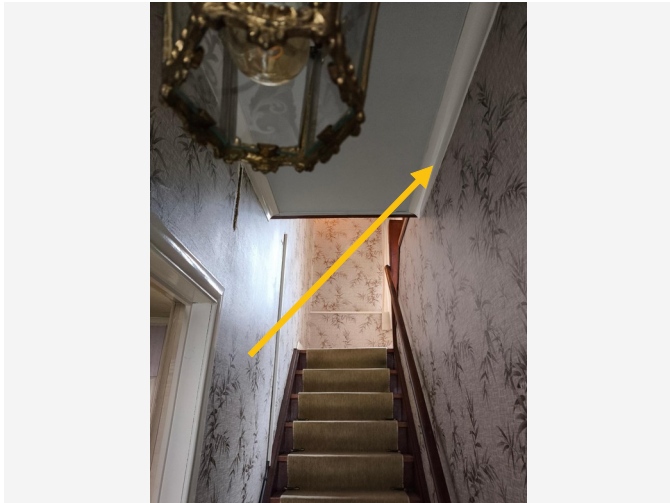
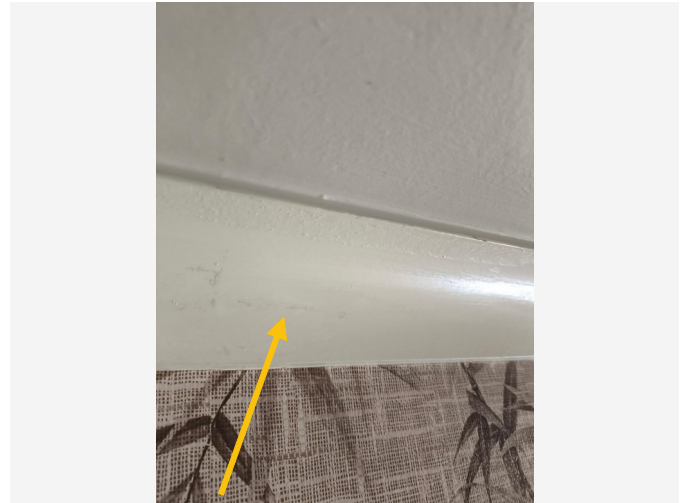
## Fiche 23: Sierlijstpleister

Geen asbest

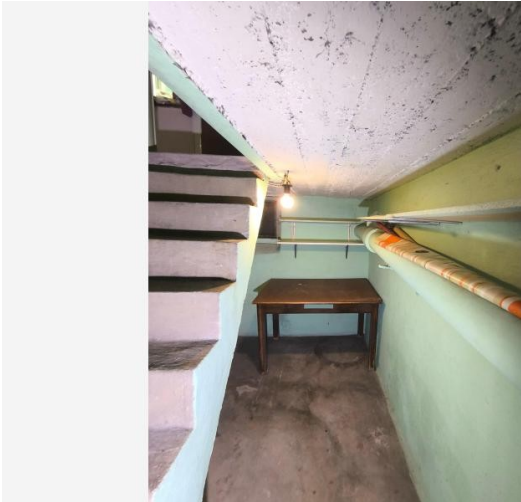
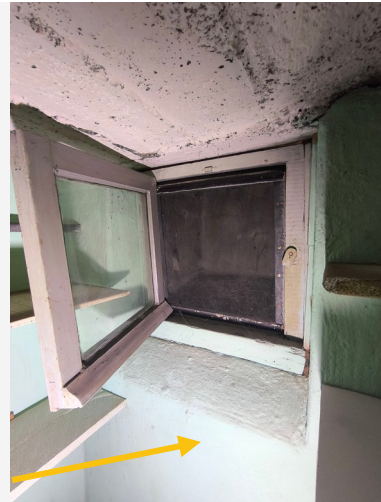
## Fiche 24: Cementering 1 binnentoepassing kelder (met staalname)

Geen asbest

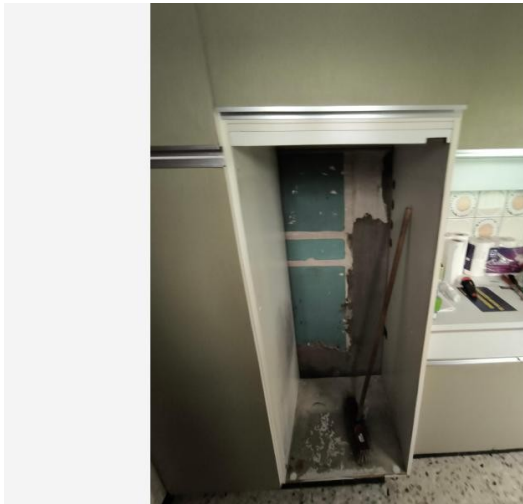
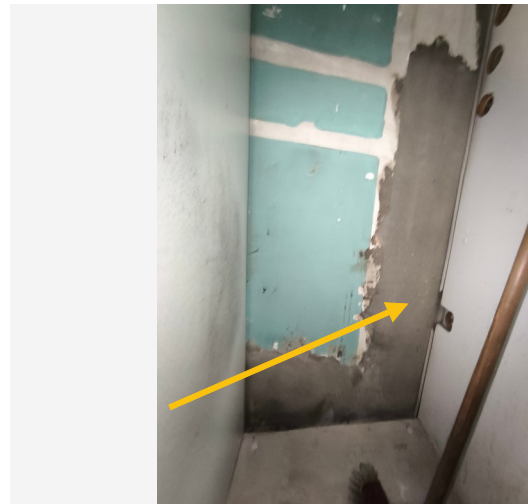
## Fiche 26: Cementering 4 binnentoepassing keuken (met staalname)

Geen asbest

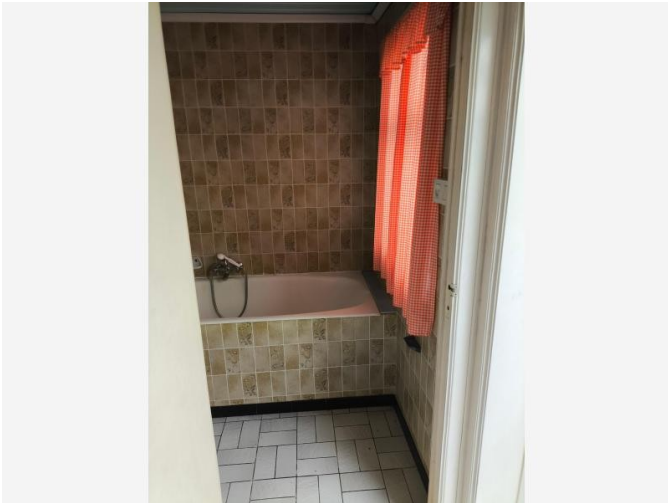
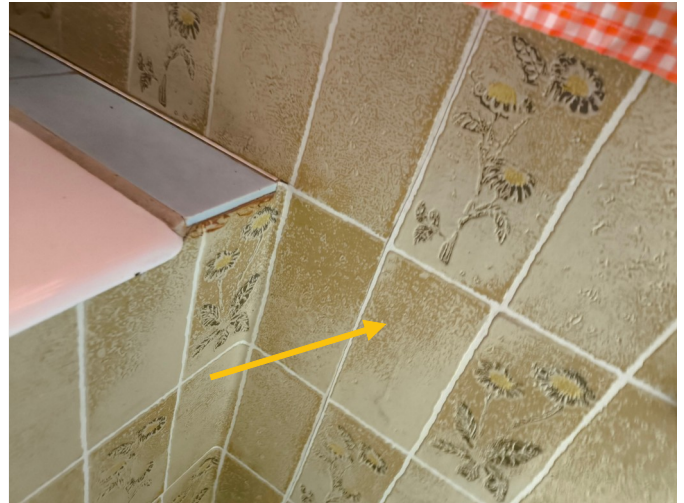
## Fiche 27: papier badkamer

Geen asbest

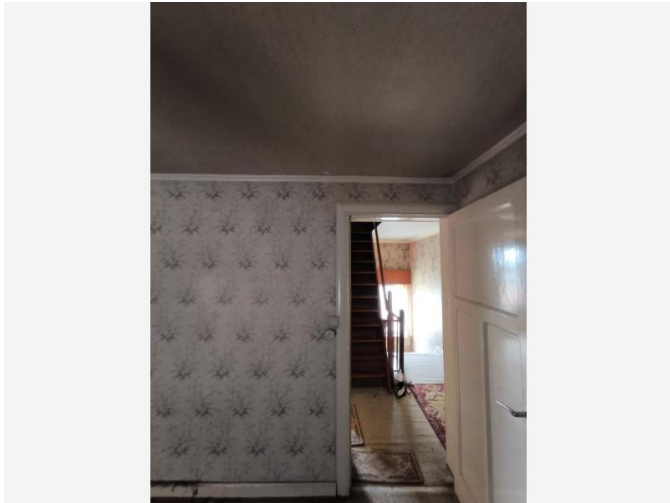
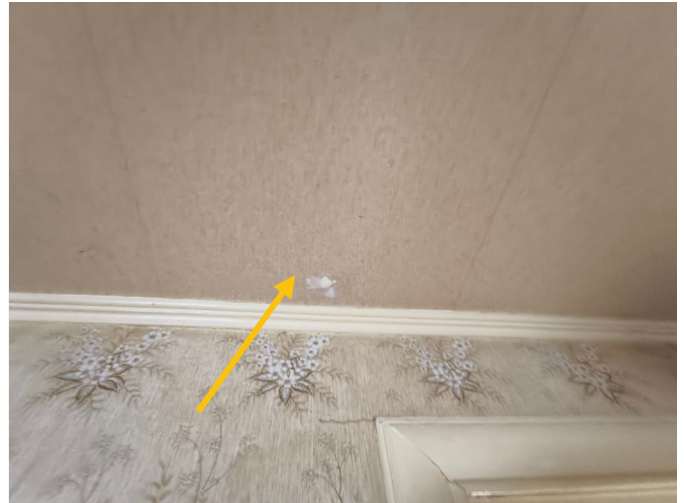
## Fiche 28: Plafondpleister

Geen asbest

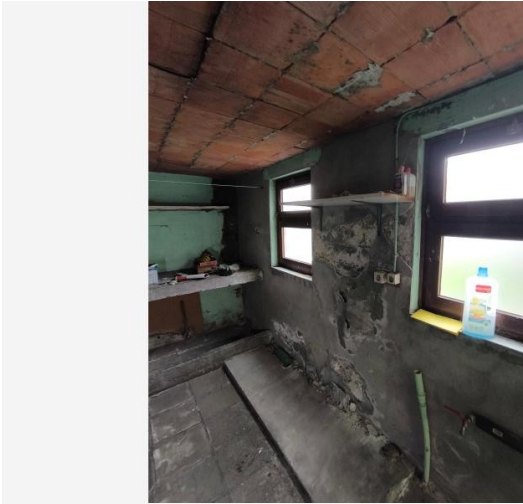
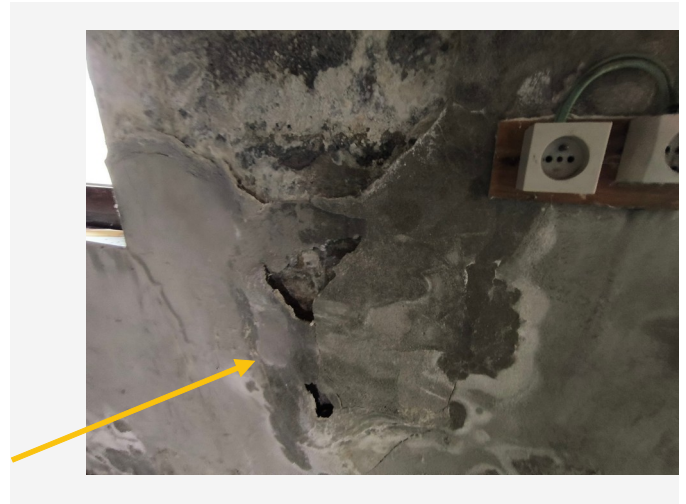
## Fiche 29: Cementering 6 binnentoepassing berging binnen (met staalname)

Geen asbest

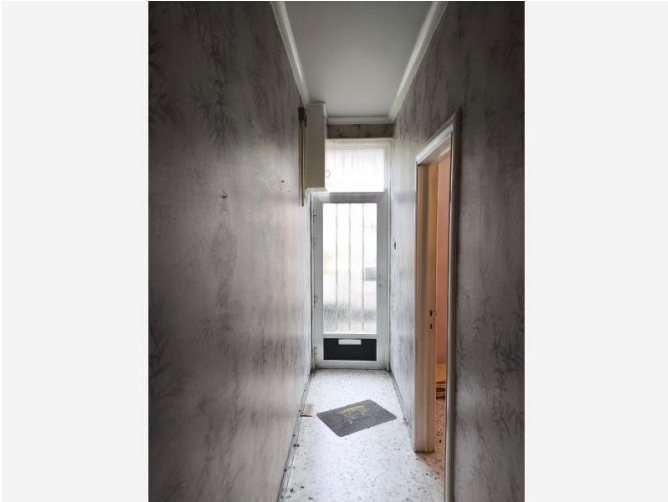
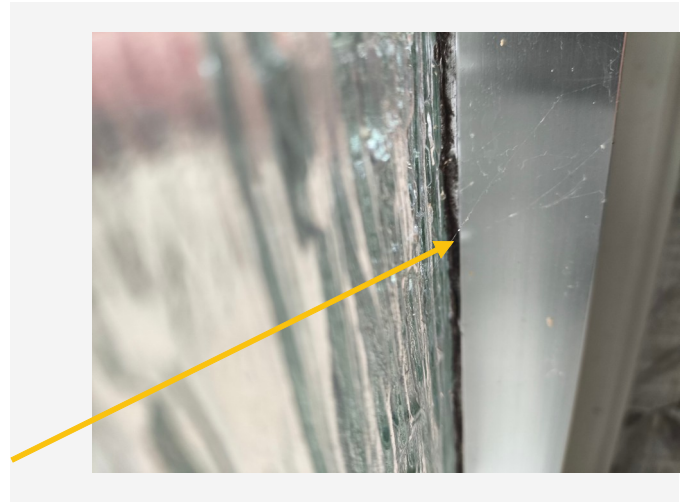
## Fiche 30: Kit kozijn-glas (met staalname) aluminium raam

Geen asbest

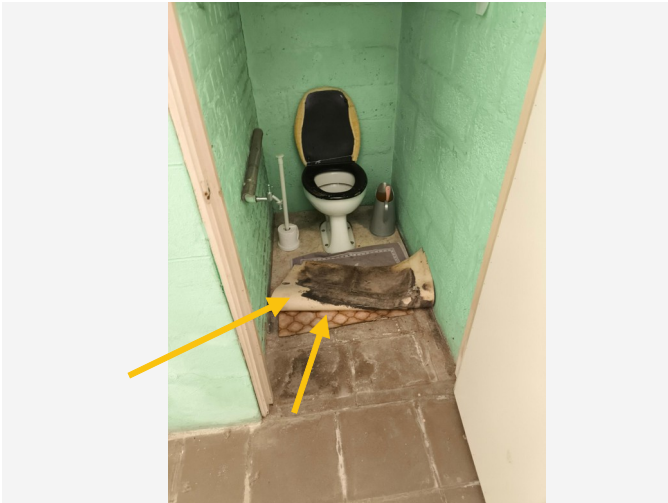
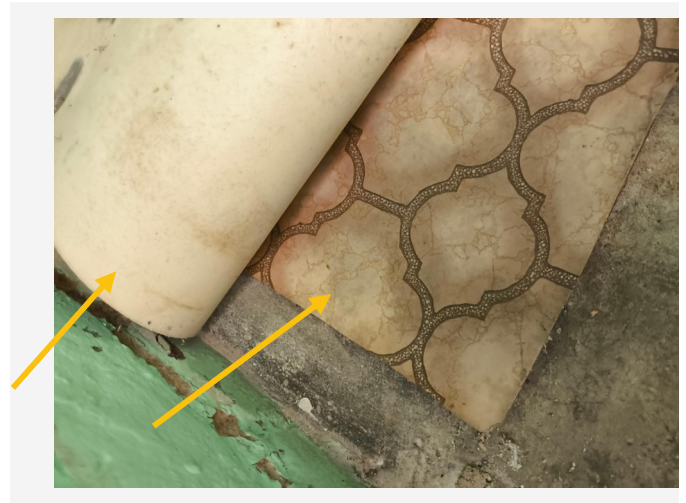
## Fiche 31: Vinylvloer met kartonlaag gelijmd wc

Geen asbest

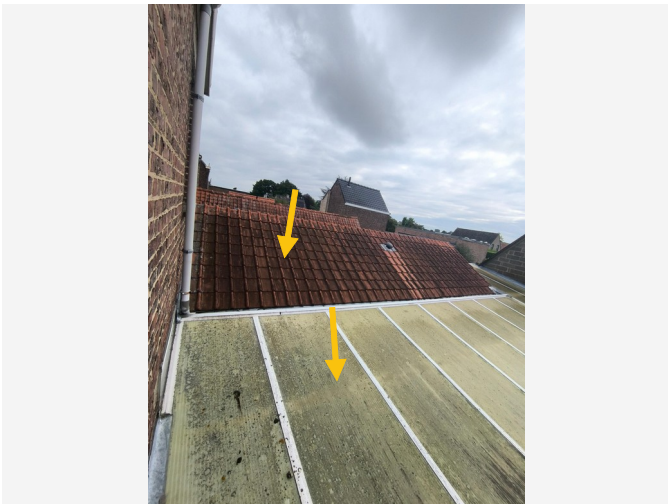
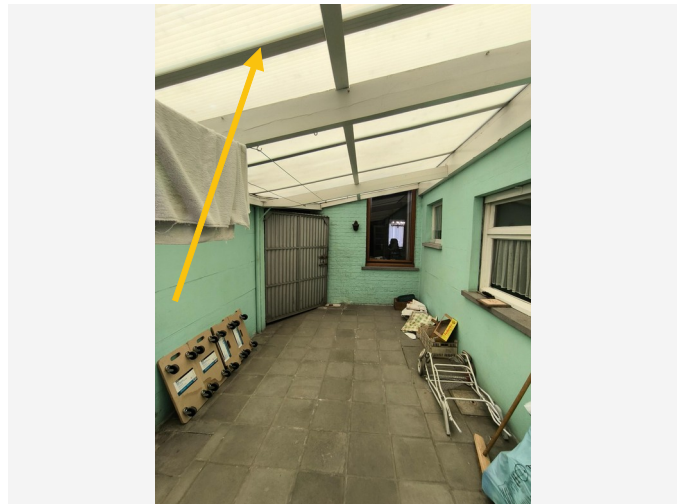
## Fiche 35: Dakbedekking dak 1,2,3 niet verdacht.

| Beschrijving | Notitie | Terug te vinden op plannen |
|---|---|---|
| Fiche 35: Dakbedekking dak 1,2,3 niet verdacht. | De dakbedekking wordt gecontroleerd en bevat geen asbest verdachte materialen.<br><br>dak 1=pannen<br><br>dak 2=pannen<br><br>dak 3=kunststof | Plan 1.16: woning dakplan |
