Asbestinventarisatetest

Kapt. M. Cuypersstraat 52, 3271 Scherpenheuvel-Zichem

Attestnummer : 20260317-000092.000

Uitgegeven op : 17.03.2026

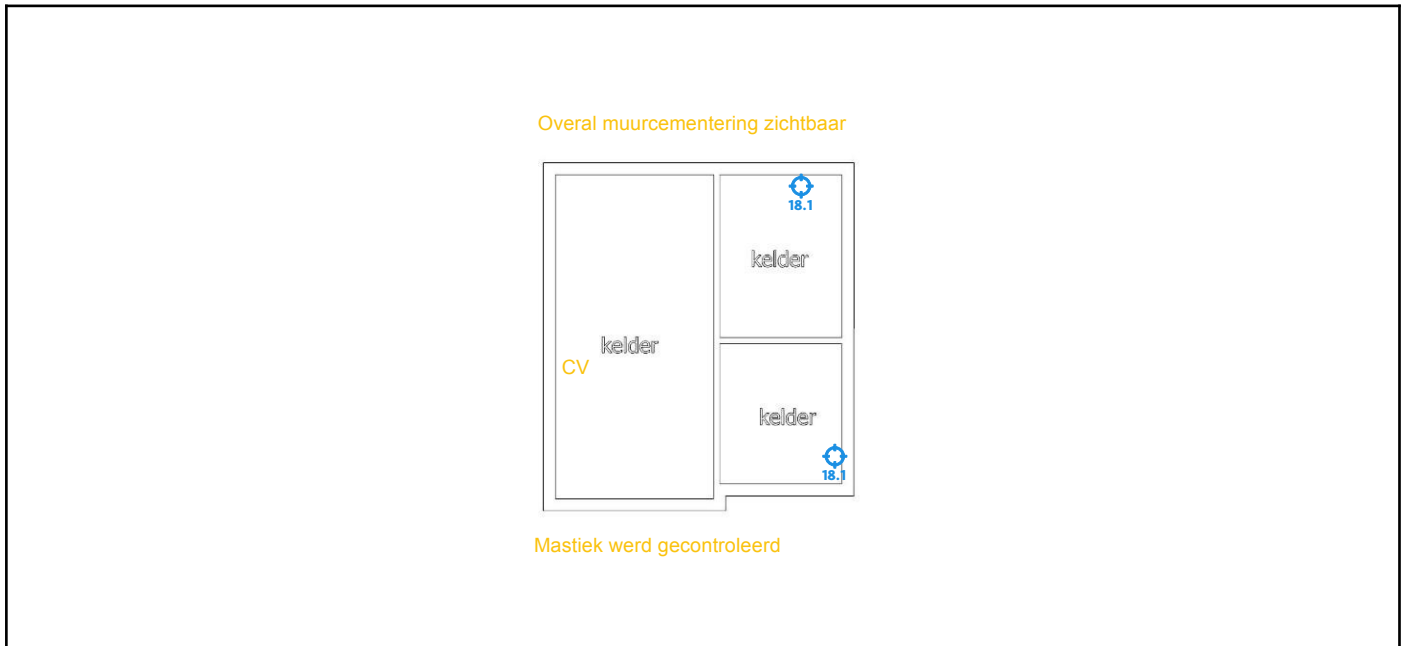
Plan 1.6: Kelder her controle 2026

Beschrijving	Type	Actie
18. Muurcementering kelder	Geen asbest	-
18.1 Code: 3	Mengmonster	-
35. Chauffageketel: niet verdacht	Overige ruimte of materiaal	-
36. Mastiek op- en rond schrijnwerk: niet verdacht (visueel vastgesteld)	Overige ruimte of materiaal	-

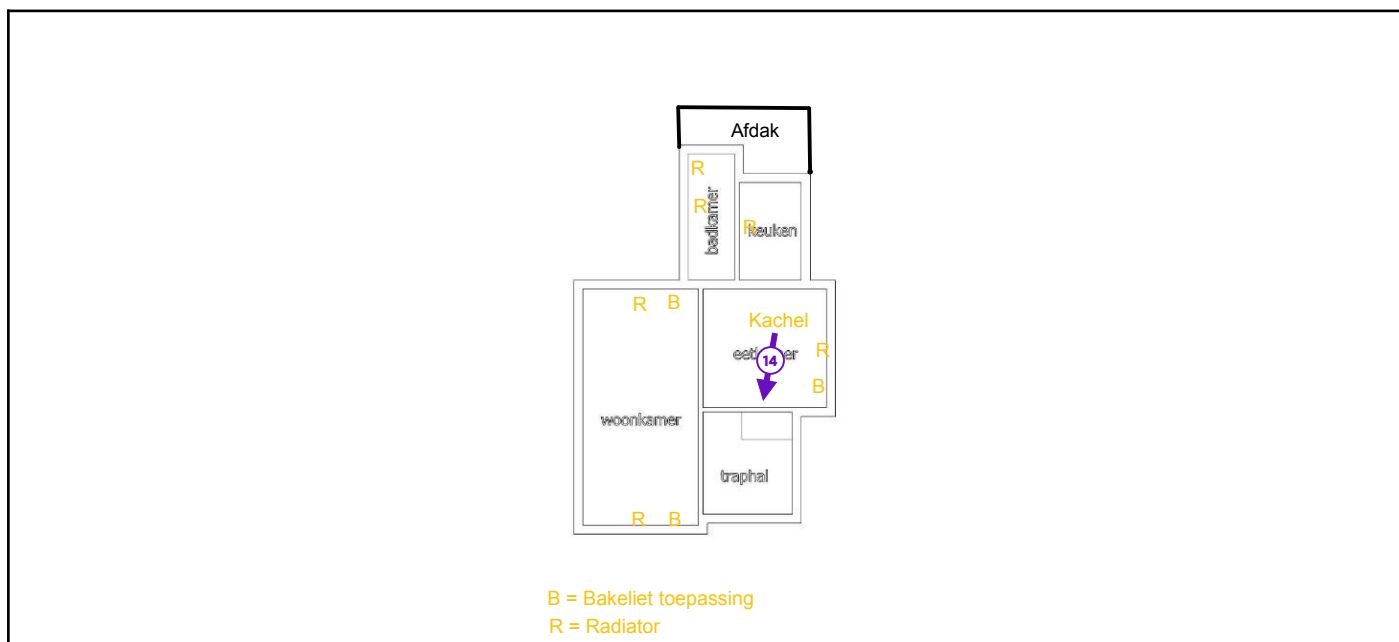
Plan 1.8: Gelijkvloers her controle 2026

Beschrijving	Type	Actie
8. Bakeliet toepassingen: radiatorknoppen	Asbestmateriaal	Zorgvuldig beheren
14. Kachelkoord (visueel niet verdacht)	Advies	-
15. Radiatoren	Advies	-

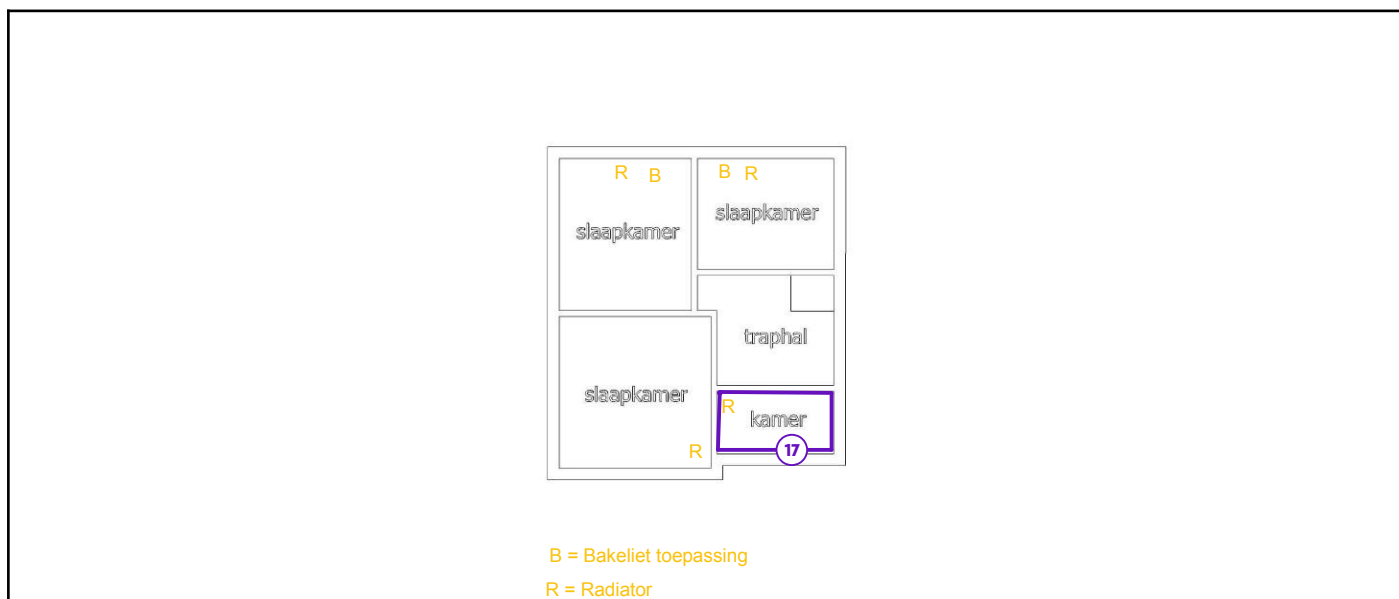
Plan 1.11: 1e verdiep her controle 2026

Beschrijving	Type	Actie
8. Bakeliet toepassingen: radiatorknoppen	Asbestmateriaal	Zorgvuldig beheren
15. Radiatoren	Advies	-
17. Tegellijm niet zichtbaar	Advies	-

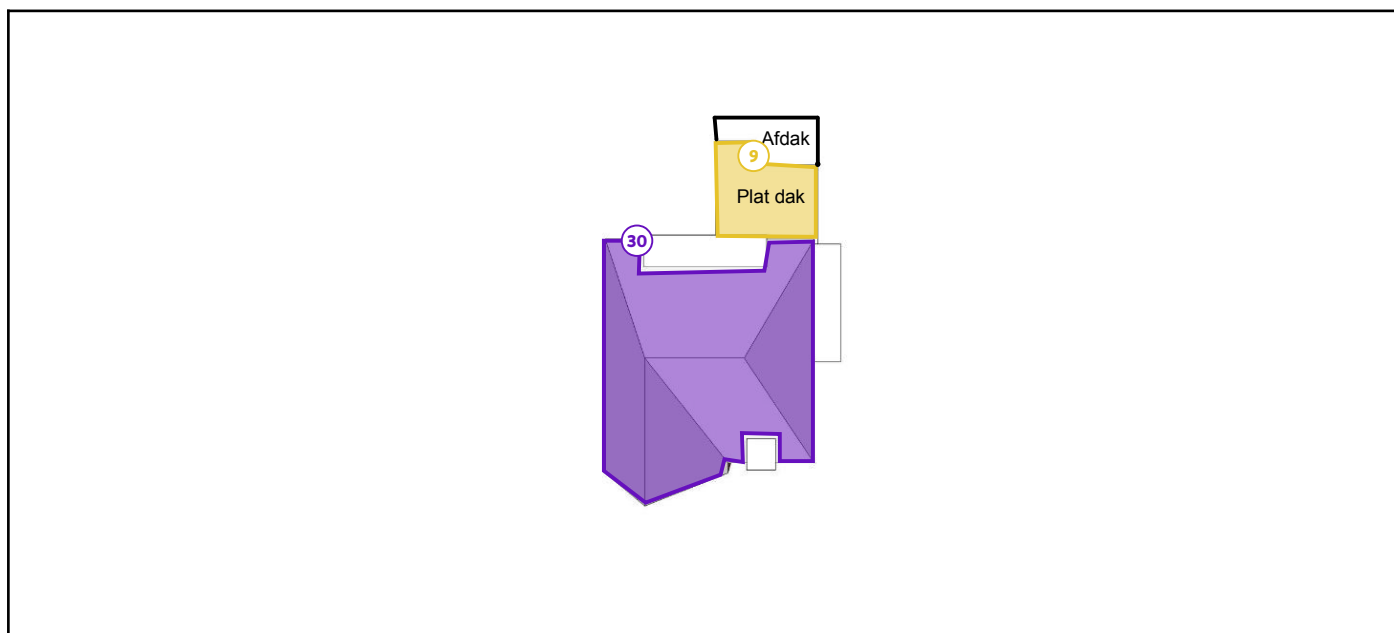
Plan 1.13: Daken bovenaanzicht her controle 2026

Beschrijving	Type	Actie
9. Roofing op plat dak (zonder staalname > 3,5m hoog, maar zichtbaar)	Asbestmateriaal	Zorgvuldig beheren
30. Dakbedekking hoofddak woning: niet verdacht.	Overige ruimte of materiaal	-

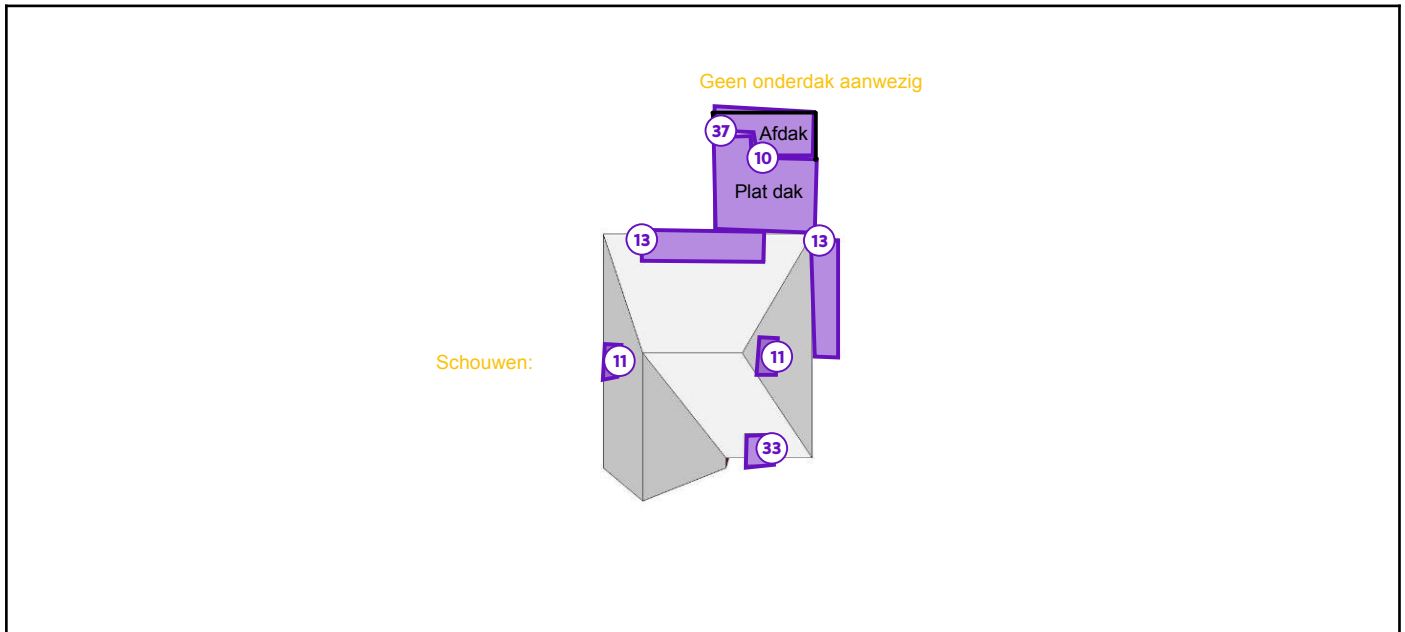
Plan 1.14: Daken bovenaanzicht her controle 2026

Beschrijving	Type	Actie
10. Onderdak plat dak: niet vast te stellen.	Beperking	-
11. Open schouwen op het dak	Beperking	-
13. Dakbedekking platte daken niet zichtbaar (tijdelijke beperking)	Beperking	-
33. Dakbedekking dakkapel vooraan niet verdacht.	Overige ruimte of materiaal	-
37. Afdak achter de woning	Overige ruimte of materiaal	-

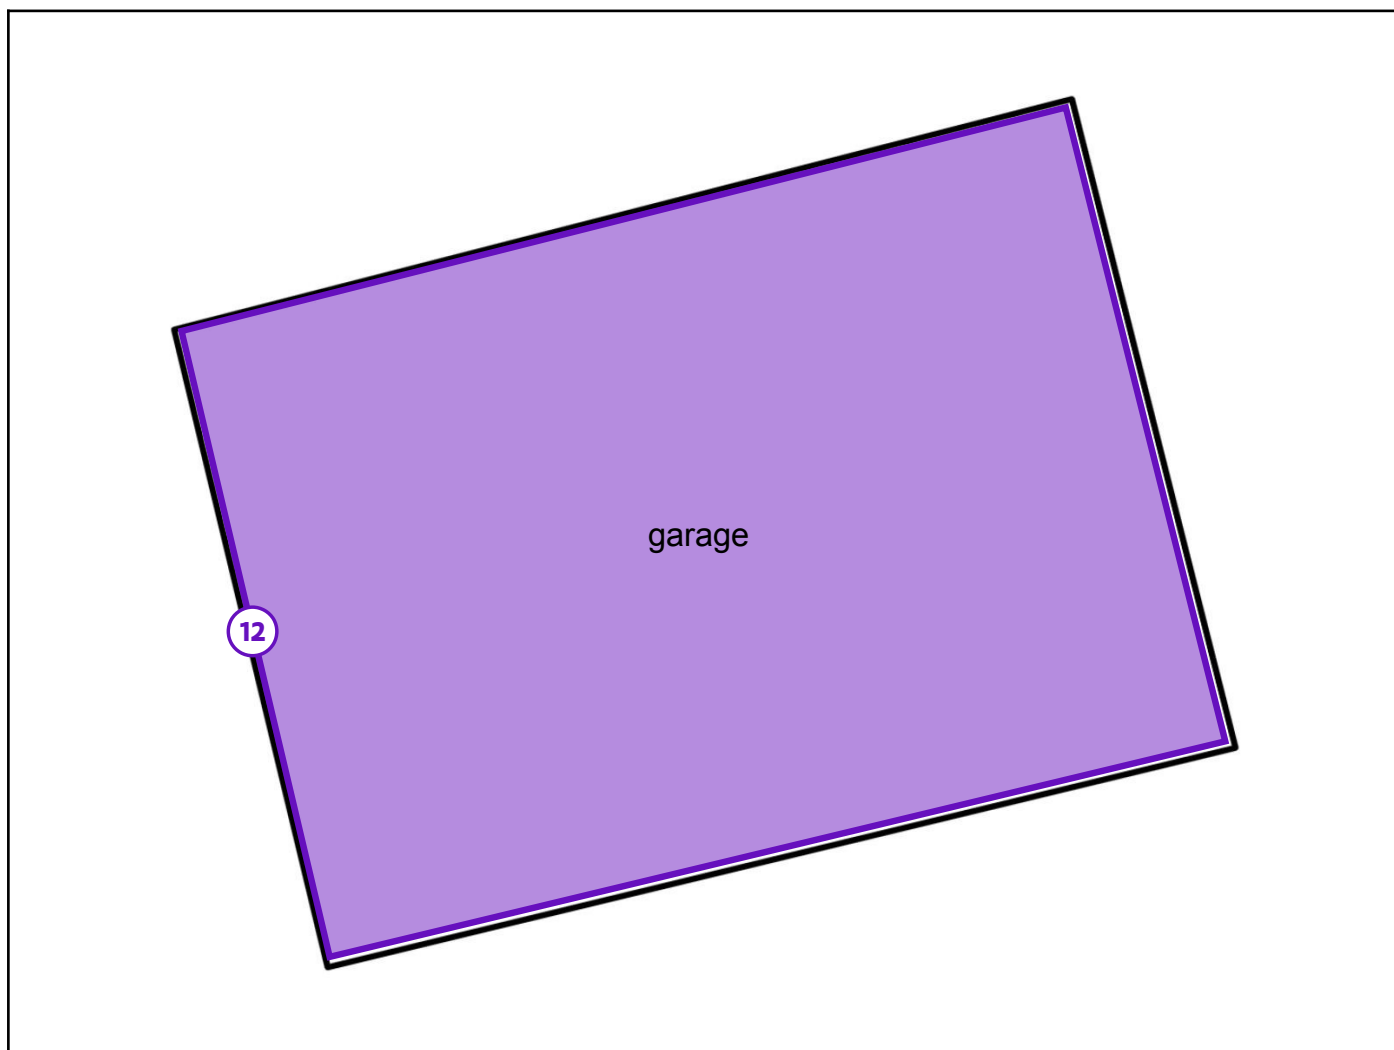
Plan 4.3: garage plan

Beschrijving	Type	Actie
12. Onderdak garage: niet vast te stellen.	Beperking	-

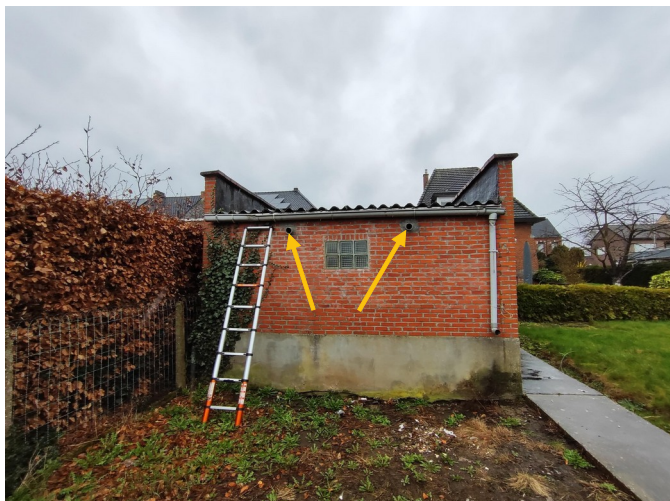
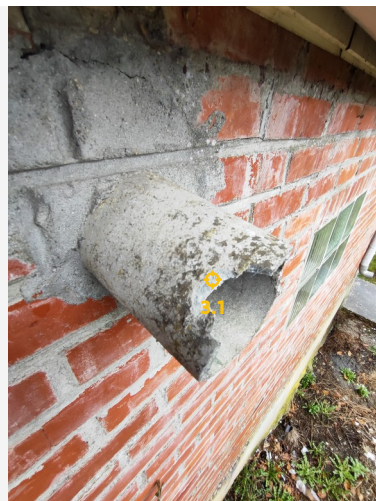
Fiche 3: Asbest cement buizen in achtergevel garage (2 stuks)

Beschrijving	Asbest cement buizen in achtergevel garage (2 stuks)
Omgeving	Grenst aan binnen- en buitenlucht
Primaire drager	HVAC infrastructuur en uitrusting
Asbestmateriaal	Buis, koker, leiding, pijp, doorvoer
Bindmiddel van asbestmateriaal	Cement
Gebondenheid op basis van bindmiddel	Hecht
Hoeveelheid (lengte - omtrek - dikte - aantal)	<ul style="list-style-type: none">• 0,50 m - 45,00 cm - 15,00 cm - 1 stuk• 0,50 m - 45,00 cm - 15,00 cm - 1 stuk
Totaal volume	0,068 m ³
Eenvoudig bereikbaar	Ja
Bevestigingswijze	<ul style="list-style-type: none">• Verlijmd, ingegoten, versmeerd
Identificatiemethode	Een monstername door de asbestdeskundige met laboanalyse door een asbestlabo.
Destructieve handeling voor identificatie	Nee
Opmerking	De vermelde oppervlaktes, diktes, gewichten en volum es betreffen een beredeneerde schatting. Er worden geen rechten verleend aan deze oppervlaktes/diktes/volumes.

De buizen kunnen voorzichtig rondom losgebeiteld worden (zonder deze te breken), extra bevochtigen om stof te voorkomen. Standaard dragen van de nodige wegwerp beschermingsmiddelen FFP 3 masker, handschoenen en tyvec CAT III type 5-6, afwasbaar schoeisel.

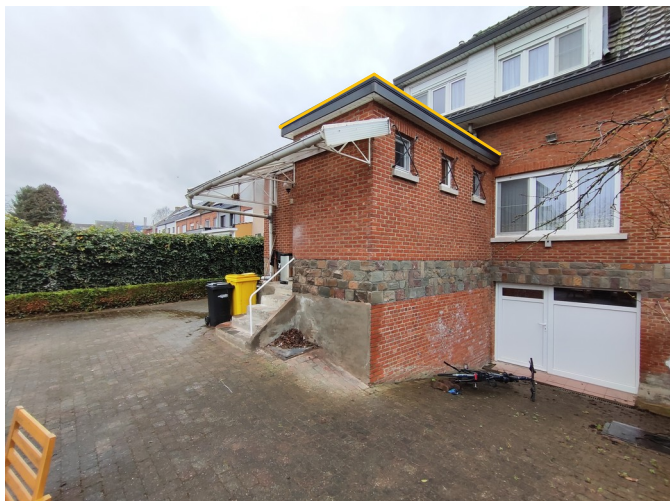
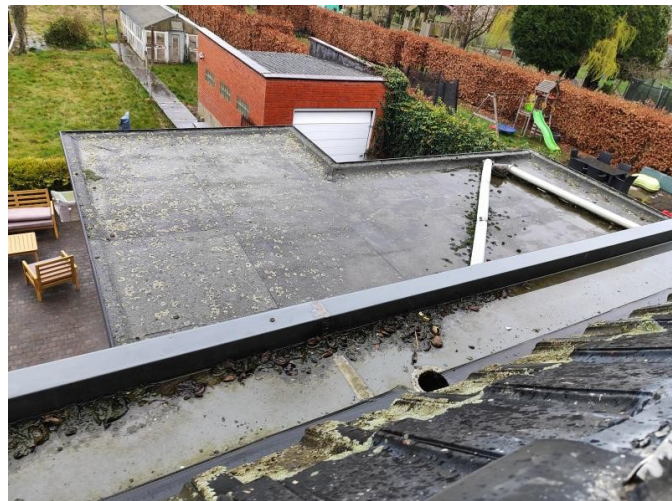
Fiche 9: Roofing op plat dak (zonder staalname > 3,5m hoog, maar zichtbaar

Beschrijving	Roofing op plat dak (zonder staalname > 3,5m hoog, maar zichtbaar)
Omgeving	Buiten
Primaire drager	Plat dak
Asbestmateriaal	Dak- en gevelbekleding - Roofing
Bindmiddel van asbestmateriaal	Bitumen (roofing, teer, asfalt)
Gebondenheid op basis van bindmiddel	Hecht
Hoeveelheid (oppervlakte - aantal)	<ul style="list-style-type: none"> • 14,00 m² - 1 stuk
Totale oppervlakte	14,00 m ²
Eenvoudig bereikbaar	Ja
Bevestigingswijze	<ul style="list-style-type: none"> • Verlijmd, ingegoten, versmeerd
Identificatiemethode	<p>De asbestdeskundige beoordeelt het materiaal als asbestverdacht en dus asbesthoudend, en dit zonder monstername.</p> <p>Motivatie: Er is een onderzoeksbeperking die monstername verhindert; De ruimte of het materiaal bevindt zich hoger dan 3,5 meter vanaf een vaste ondergrond.</p>
Destructieve handeling voor identificatie	Nee
Opmerking	<p>Volgens het inspectieprotocol is een monstername van roofing verplicht om dit te identificeren als niet-asbesthoudend. Omwille van de hoogte (>3,50m) is het platte dak niet bereikbaar en kon er bijgevolg geen staal genomen worden. De toepassing wordt in de databank als asbestverdacht beschouwd. Het is aangewezen om extra controle uit te voeren bij eventuele renovatiewerken. De vermelde oppervlaktes, diktes en volumes betreffen een beredeneerde schatting. Er worden geen rechten verleend aan deze oppervlaktes/diktes/volumes.</p>

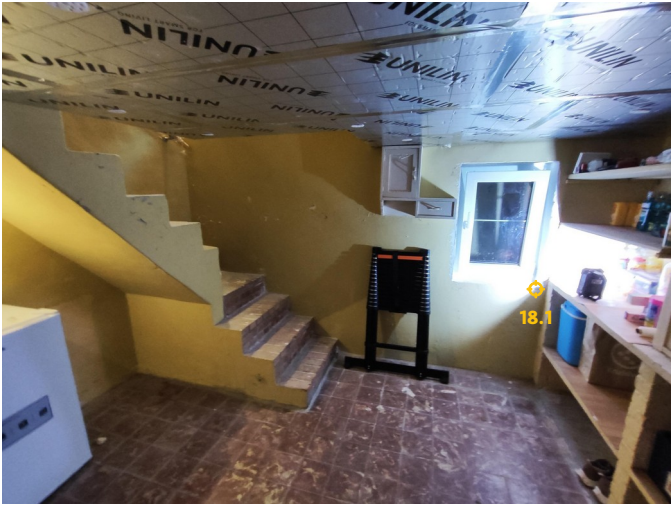
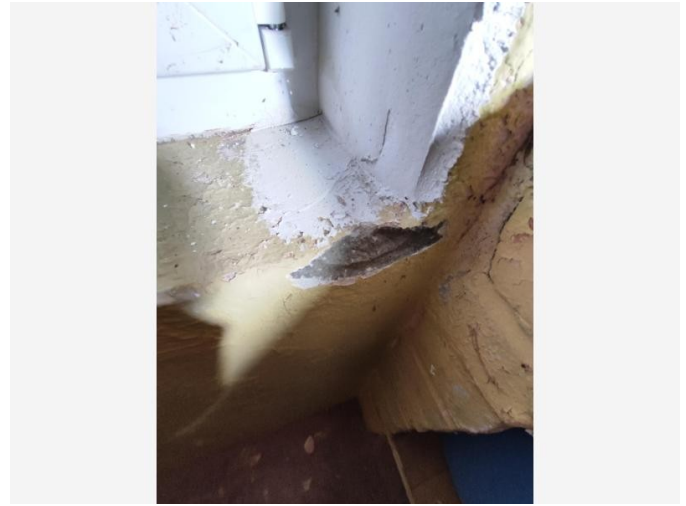
Fiche 18: Muurcementering kelder

Geen asbest

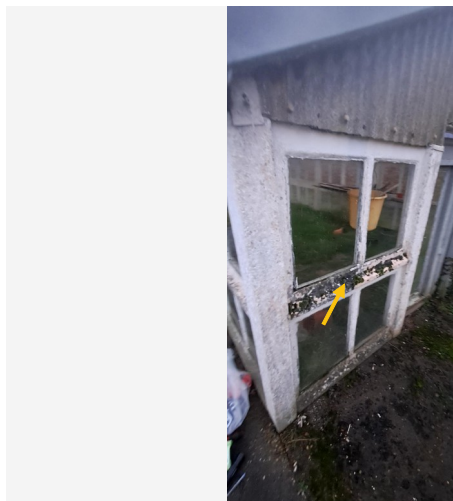
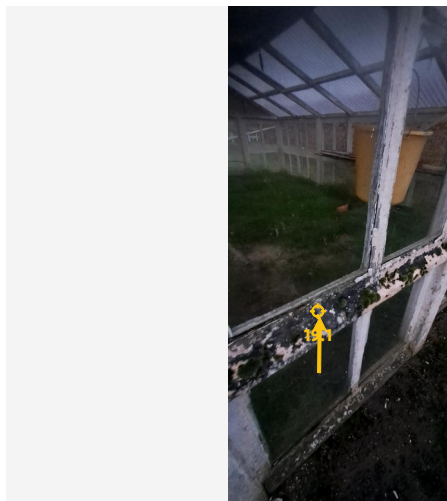
Fiche 19: M5 mastiek glas-profiel serre - bijgebouw (1e controle)

Geen asbest

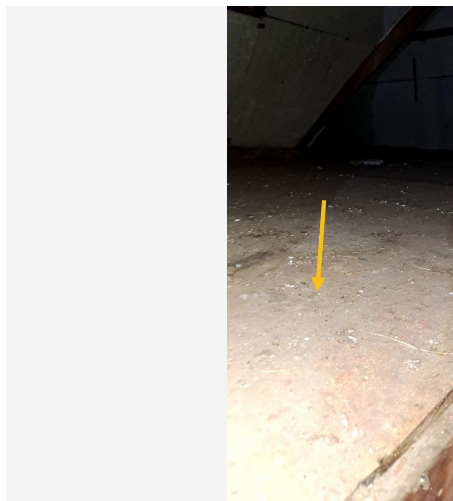
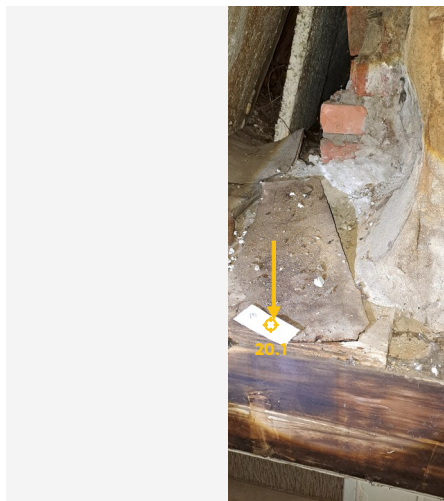
Fiche 20: P2 vinyl met kartonnen onderlaag op zolder (1e controle)

Geen asbest

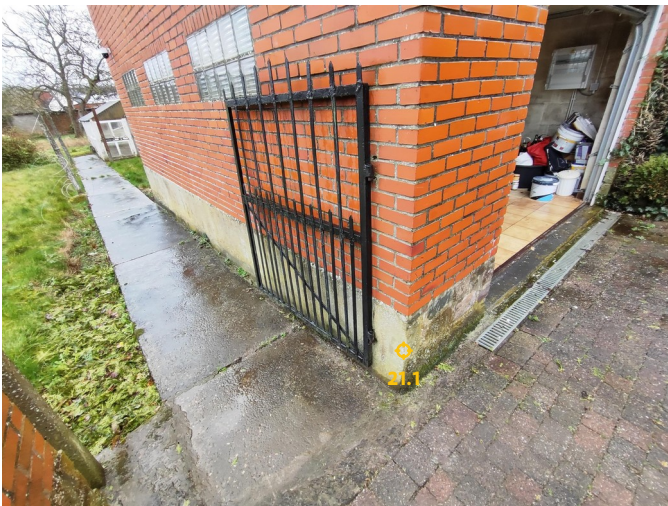
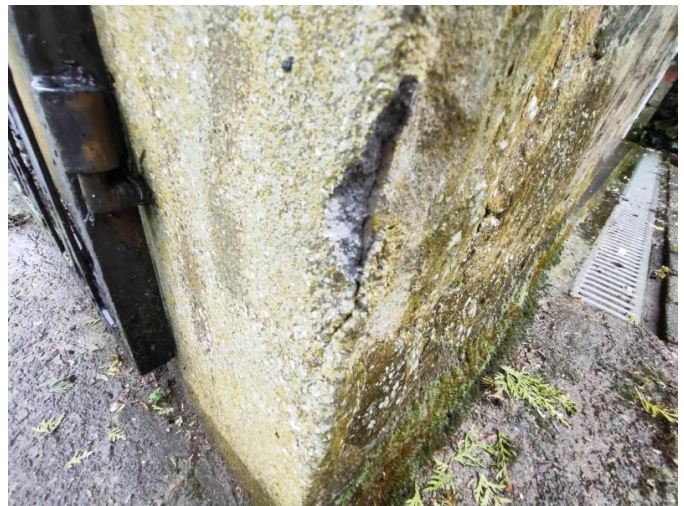
Fiche 21: Muurcementering op- en rond garage

Geen asbest

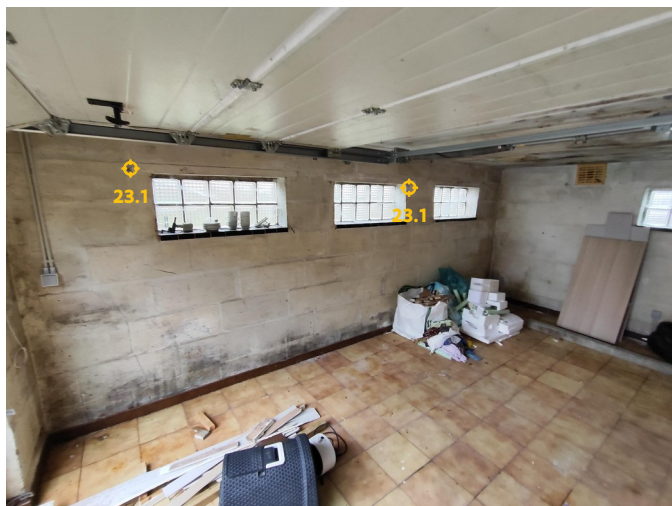
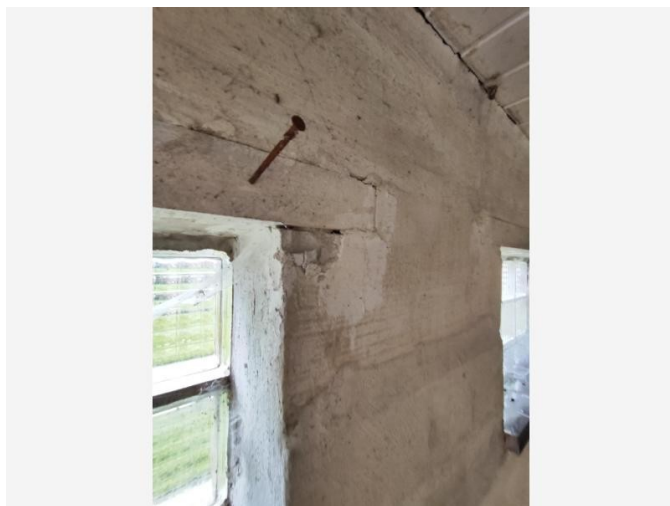
Fiche 23: Muurcementering in garage

Geen asbest

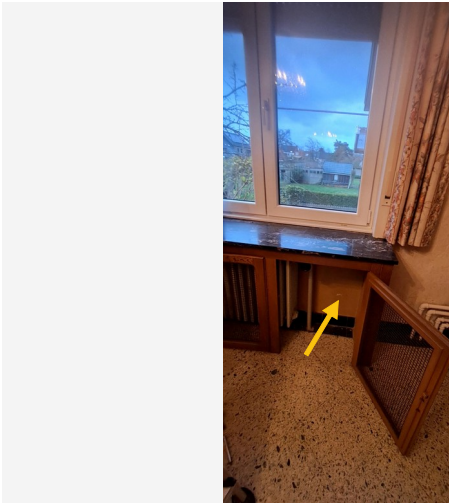
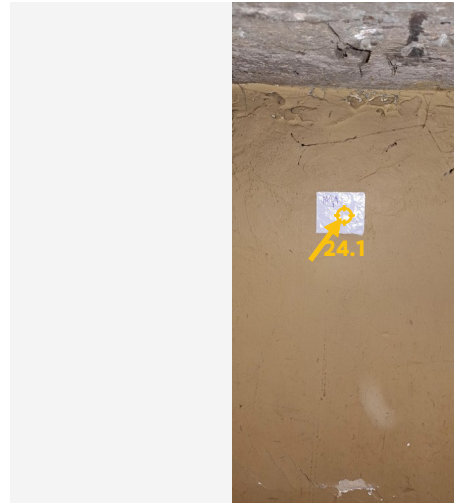
Fiche 24: M1 pleisterwerk muren 1e controle

Geen asbest

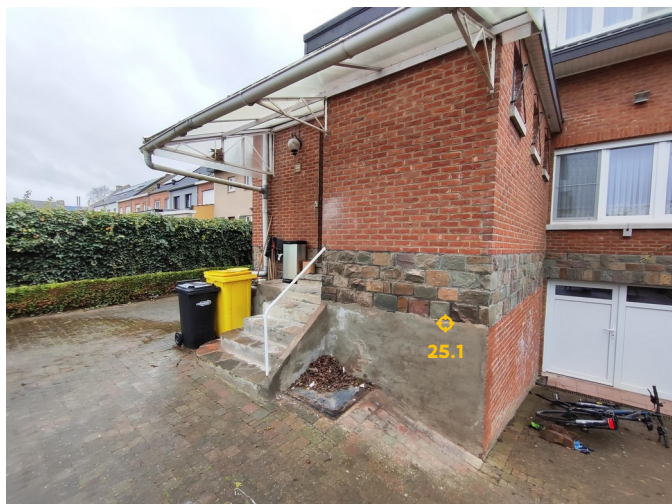
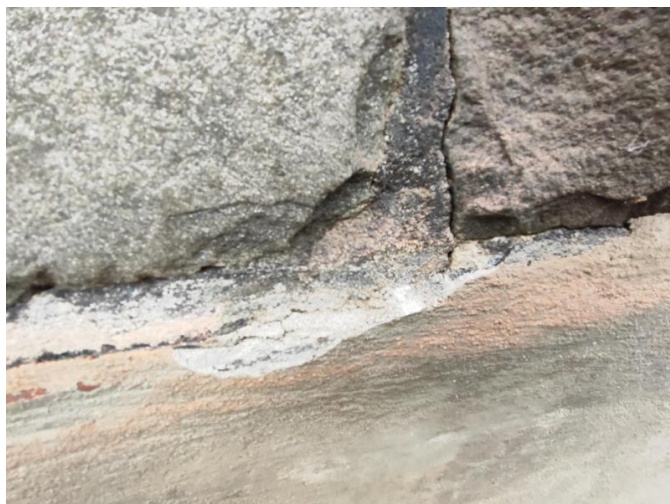
Fiche 25: Muurcementering tegen buitengevel woning

Geen asbest

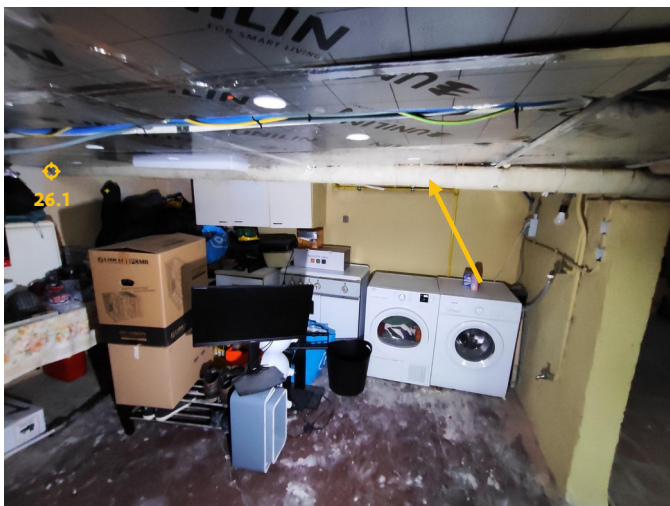
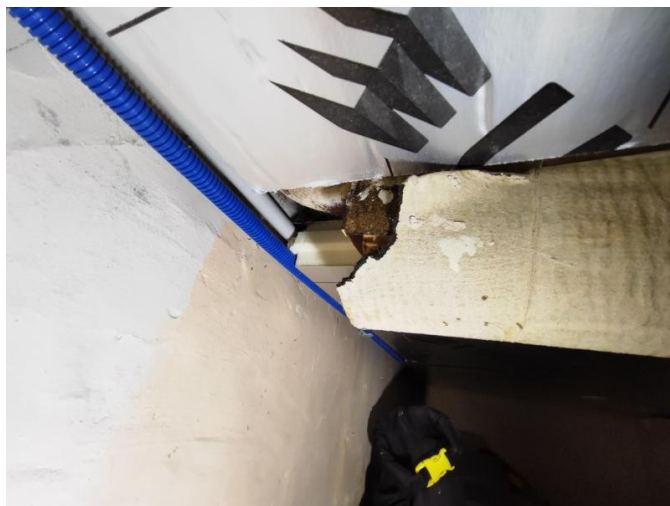
Fiche 26: Bitumen leidingisolatie in de kelder

Geen asbest

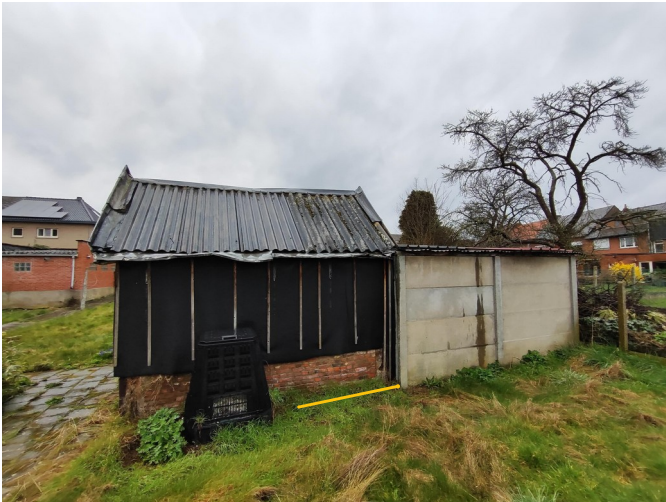
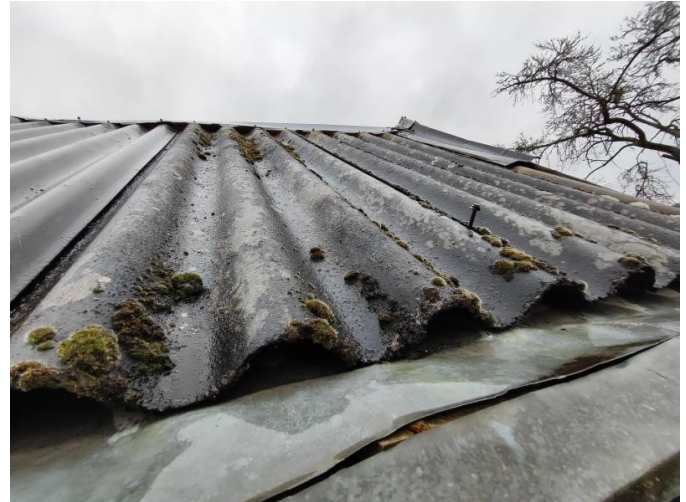
Fiche 28: Afdruipzone asbest: golfplaten dak op een deel van het bijgebouw

Afdruipzone/afvloeizone

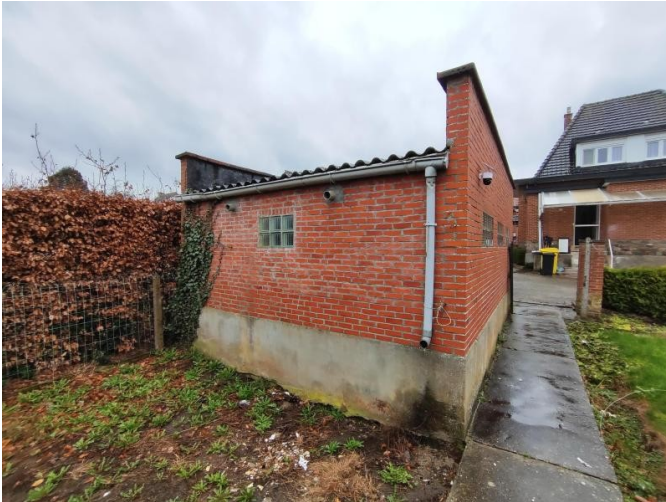
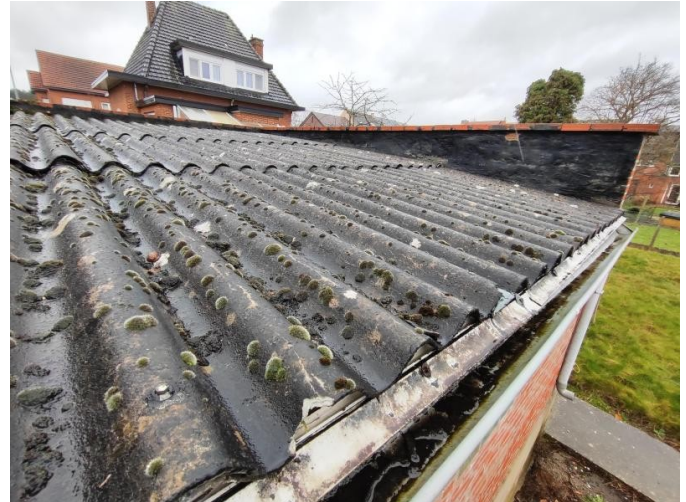
Fiche 29: Afvloeizone asbest: golfplaten op garage

Afdruipzone/afvloeizone

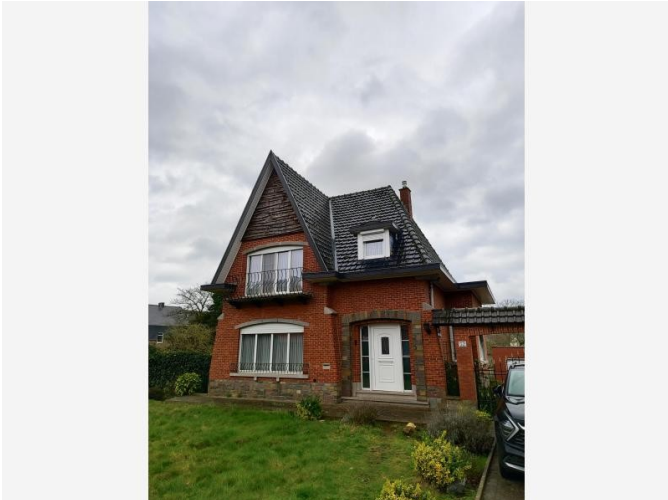
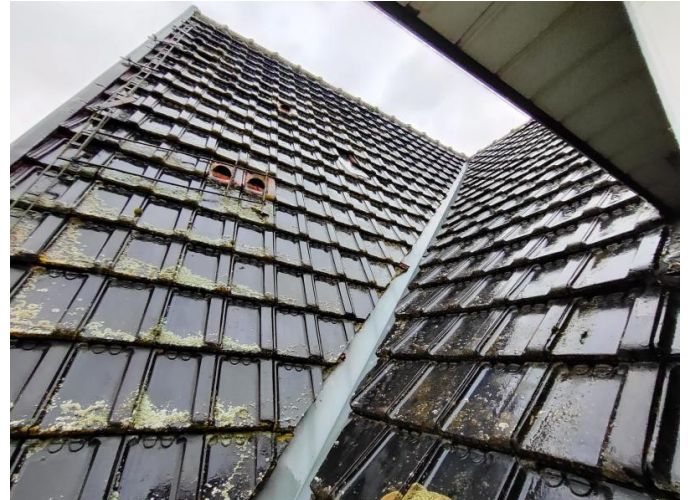
Fiche 30: Dakbedekking hoofddak woning: niet verdacht.

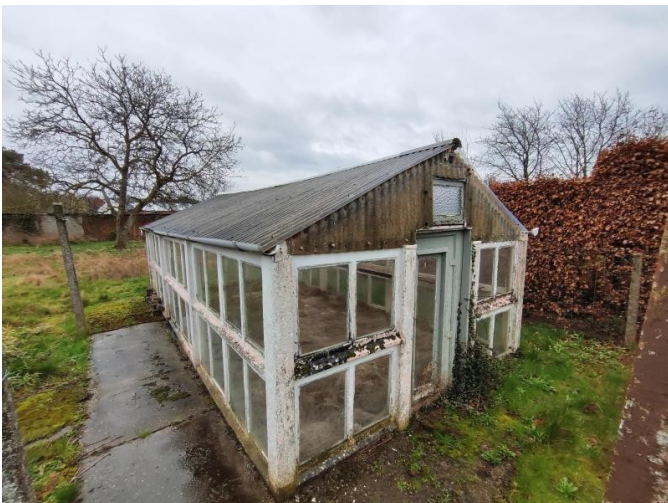
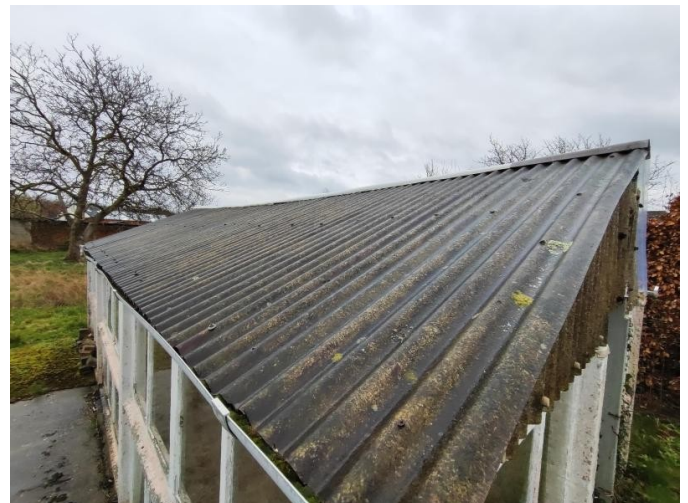
Fiche 31: Dakbedekking serre niet verdacht.

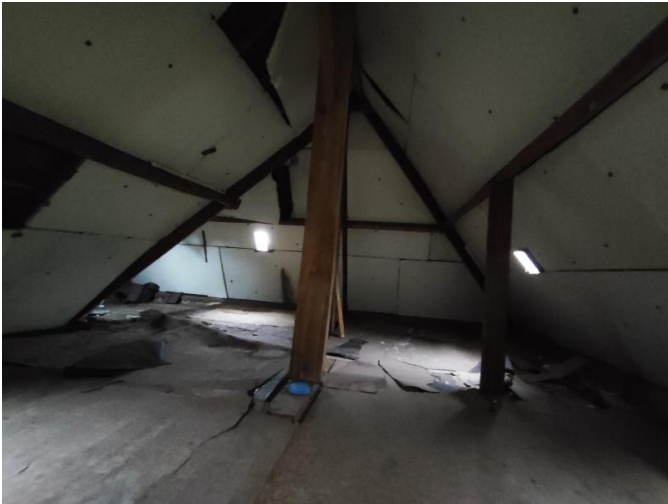
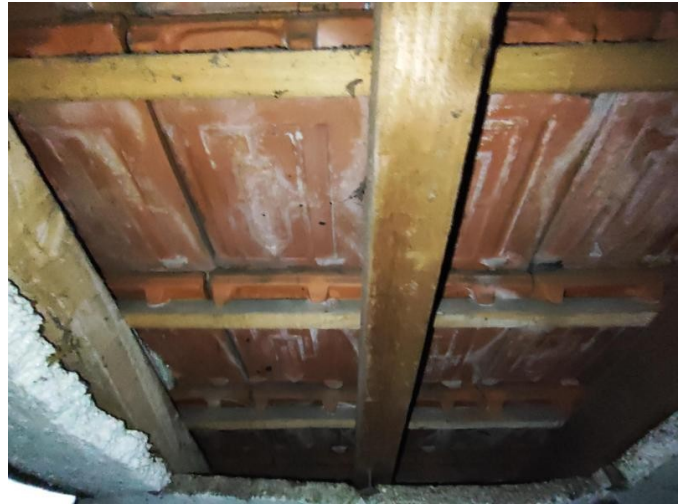
Fiche 32: Onderdak hoofddak woning niet verdacht

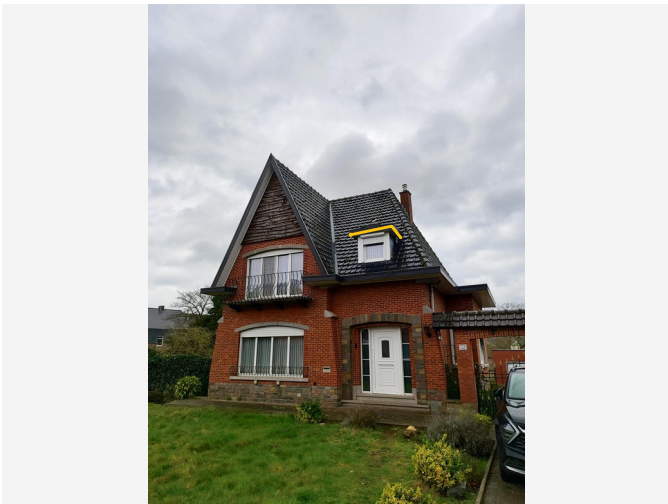
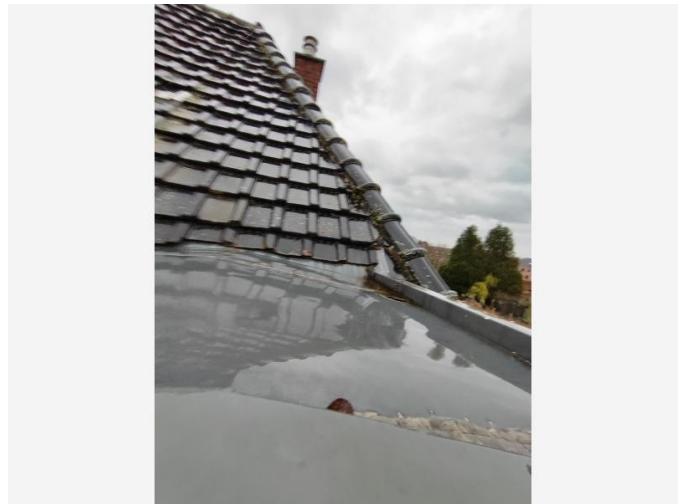
Fiche 33: Dakbedekking dakkapel vooraan niet verdacht.

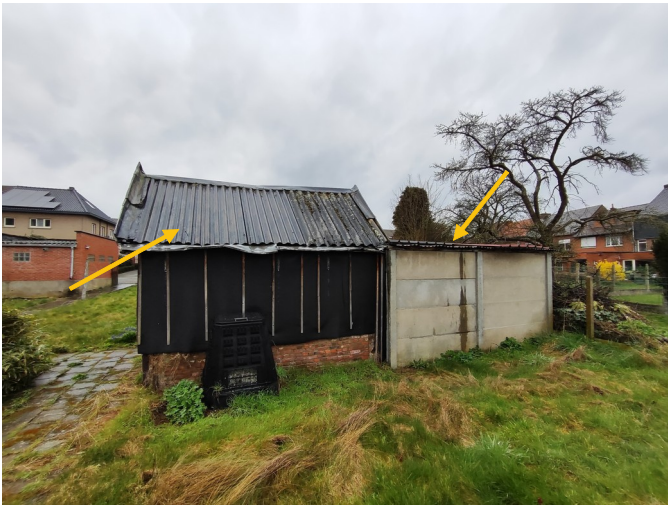
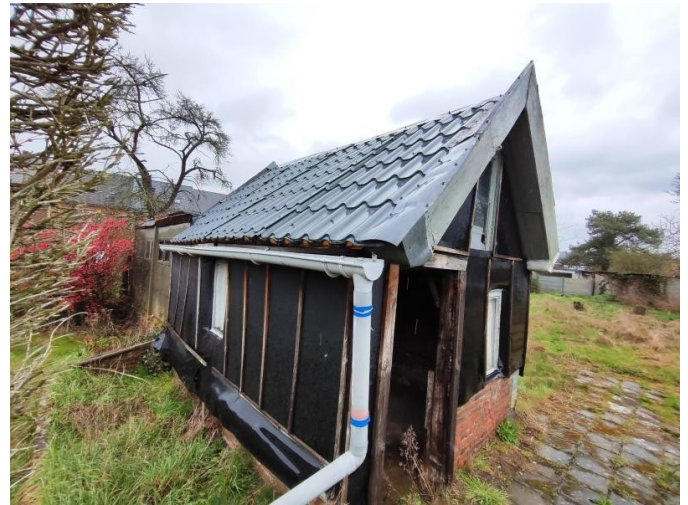
Fiche 34: Dakbedekking bijgebouw: metalen dakplaten: niet verdacht.

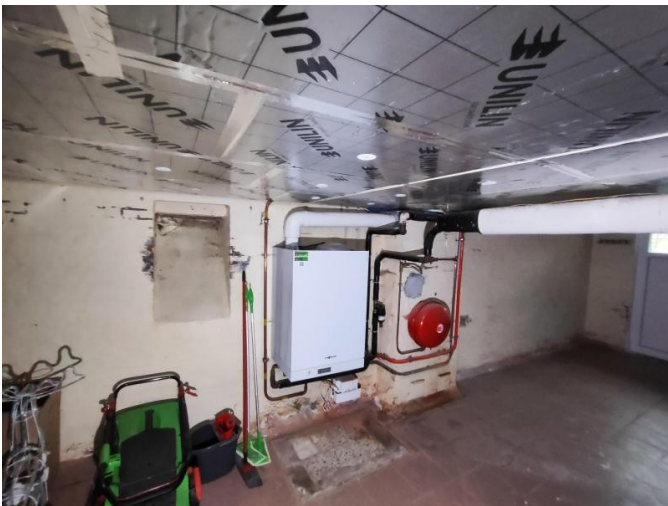
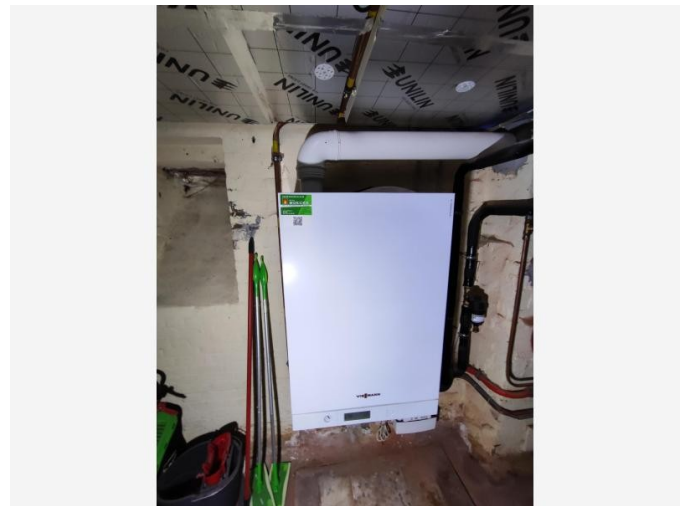
Fiche 35: Chauffageketel: niet verdacht

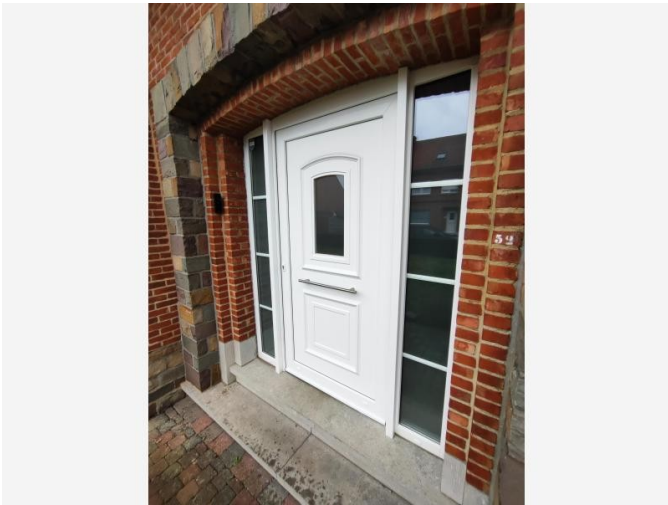
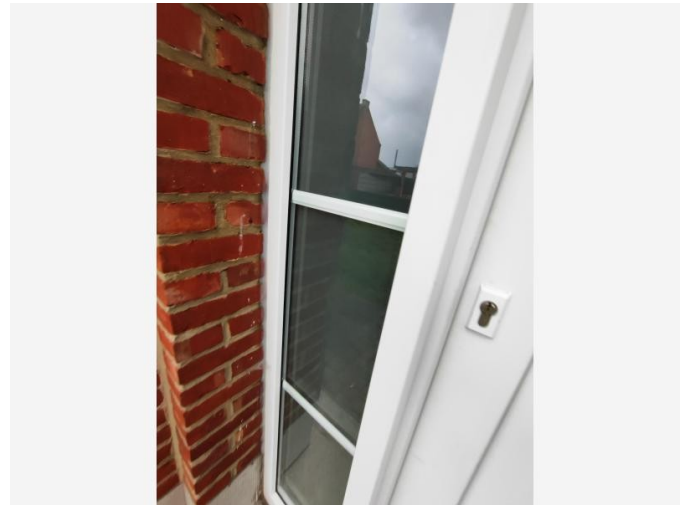
Fiche 36: Mastiek op- en rond schrijnwerk: niet verdacht (visueel vastgesteld)

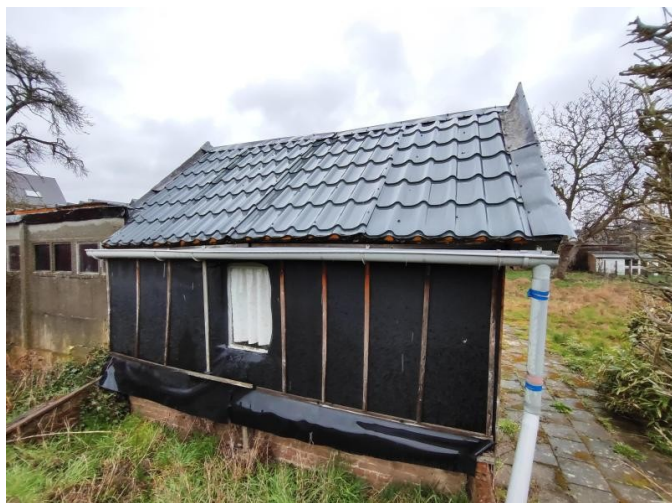
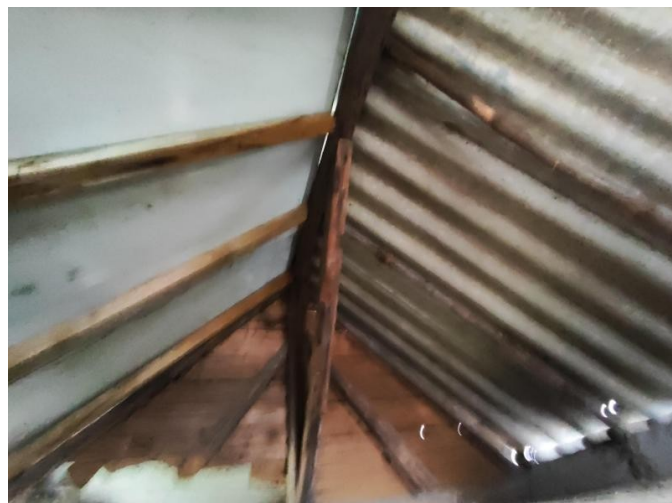
Beschrijving	Notitie	Terug te vinden op plannen
Fiche 38: Liftinfrastructuur (niet aanwezig)	Liftinfrastructuur (niet aanwezig) in het inspectie gebied.	-
Fiche 39: Onderdak bijgebouw (niet aanwezig)	Het onderdak van het bijgebouw werd gecontroleerd, niet aanwezig, rechtstreeks zicht op de onderkant van de metalen dakplaten en de golfplaten.	Plan 2.3: Bijgebouw plan

Fiche 39: Onderdak bijgebouw (niet aanwezig)
