# Asbestinventarisatattest

Dennenweg 11, 3390 Tielt-Winge

Attestnummer : 20260709-000170.000

**Niet-asbestveilig**

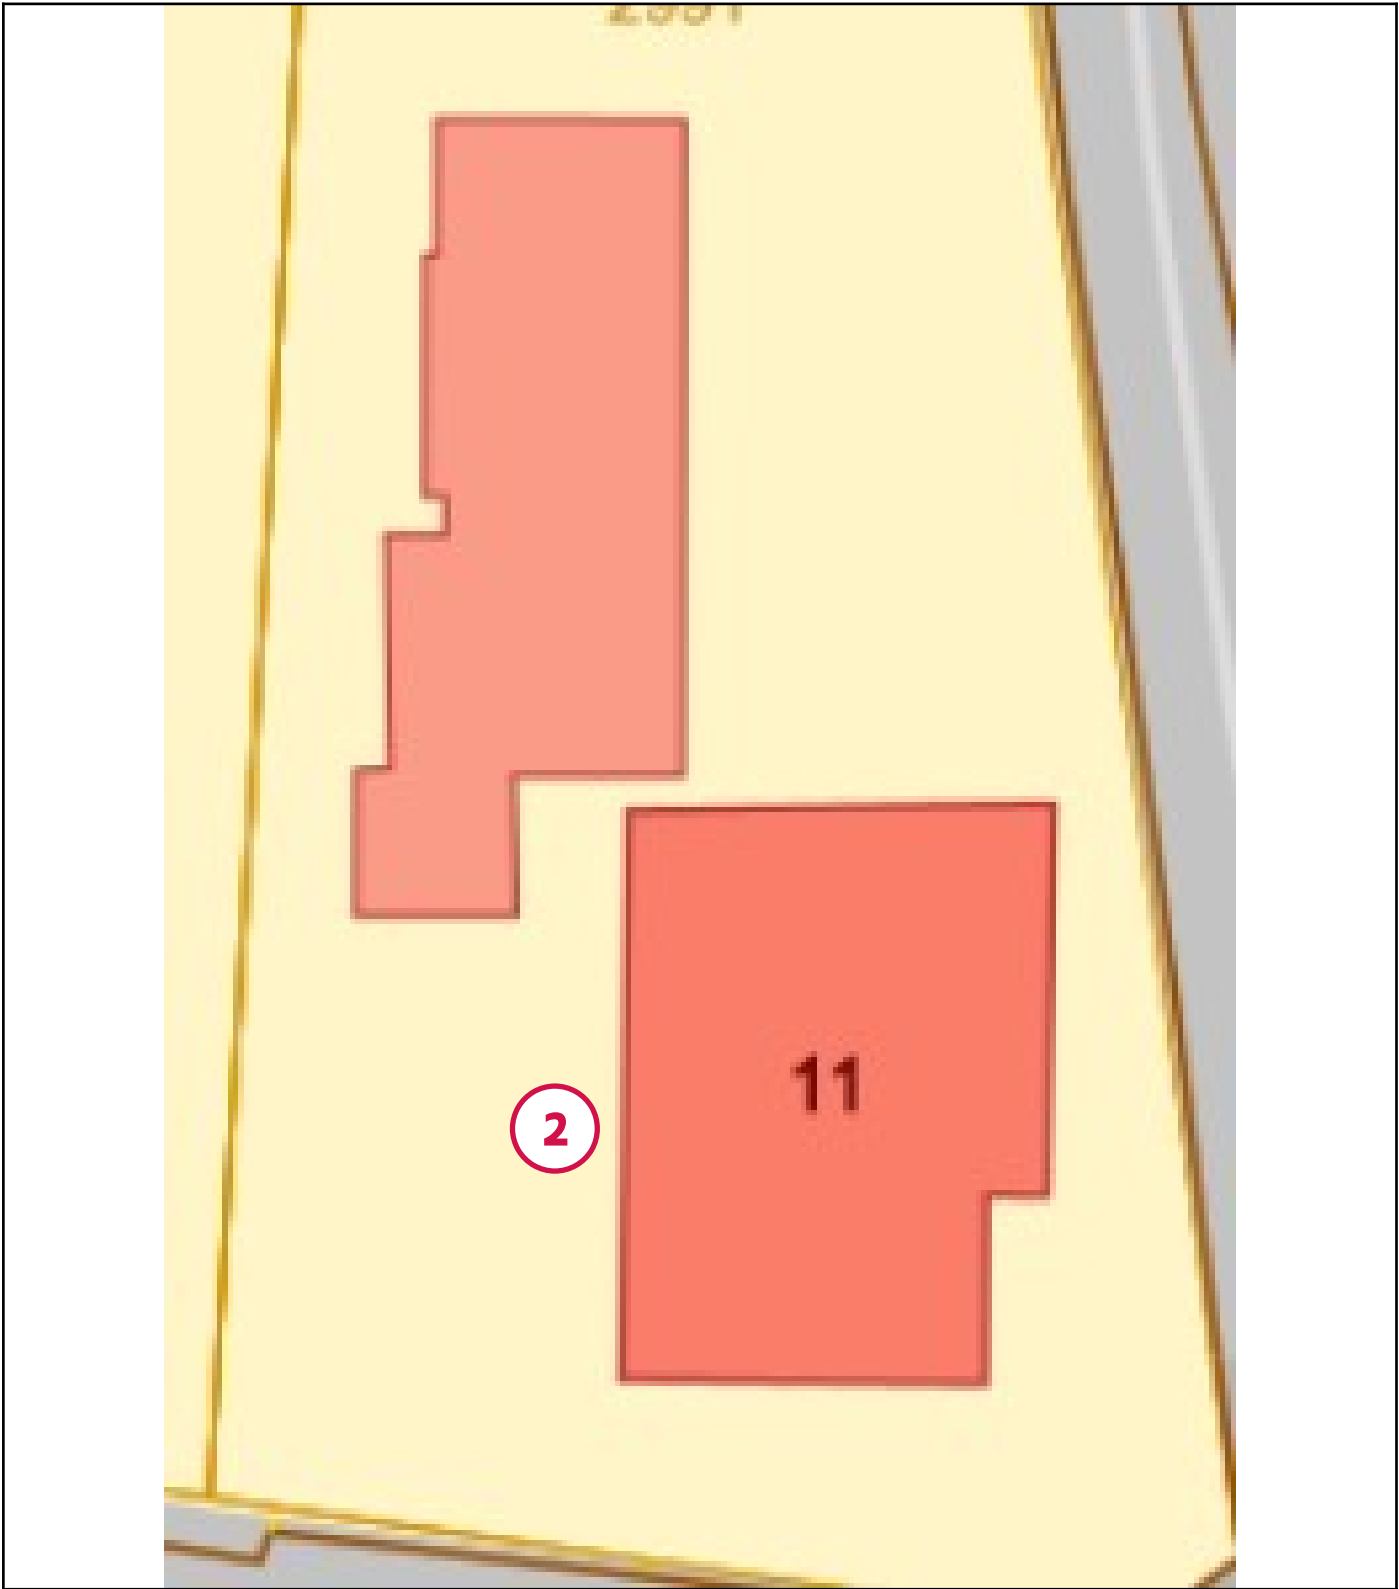
# Plan 4.1: Vaststellingen buiten de constructies

| 2. Asbestcement afval | Asbestmateriaal | Dringend verwijderen |

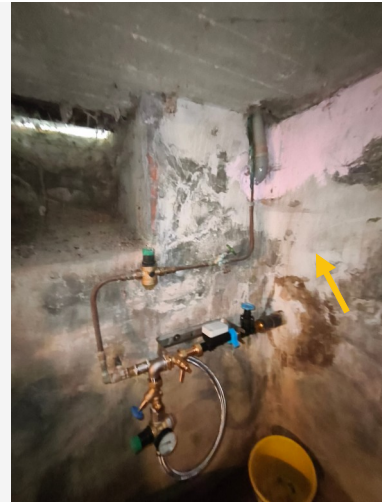
Detailfoto

| Basis voor advies | De asbestdeskundige beoordeelt het materiaal als niet-asbestverdacht. |

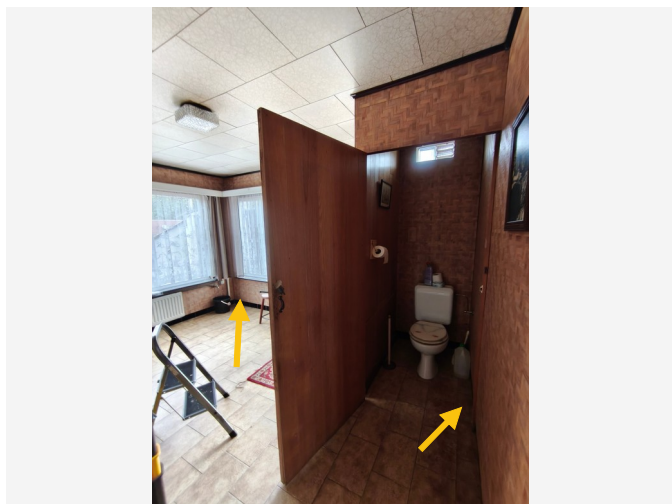
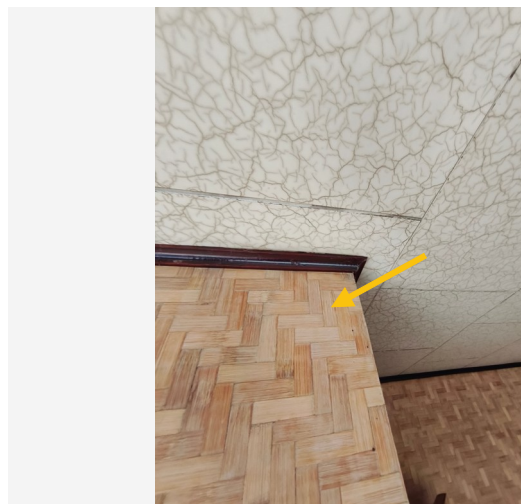
Situeringfoto

| Basis voor advies | De asbestdeskundige beoordeelt het materiaal als niet-asbestverdacht. |

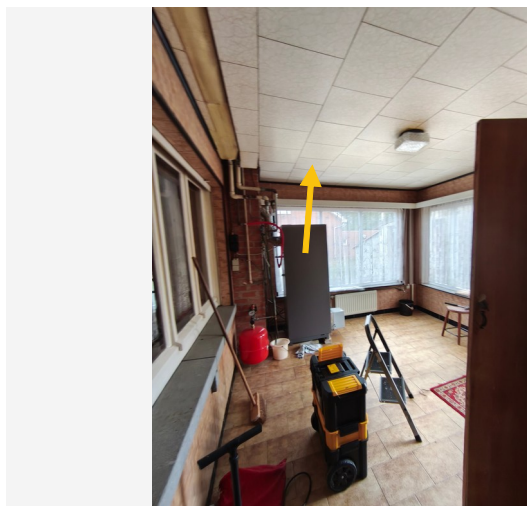
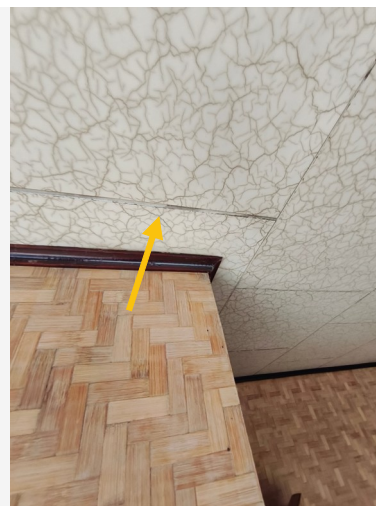
Situeringfoto

| Basis voor advies | De asbestdeskundige beoordeelt het materiaal als niet-asbestverdacht. |

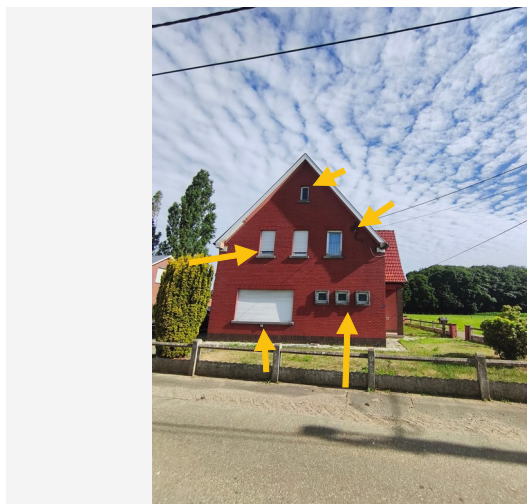
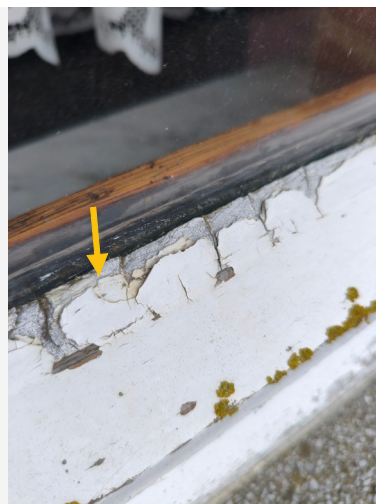
Overzichtsfoto

Geen asbest

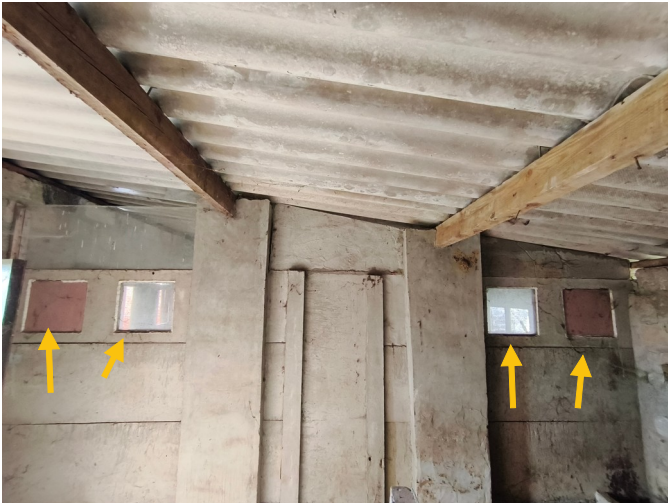
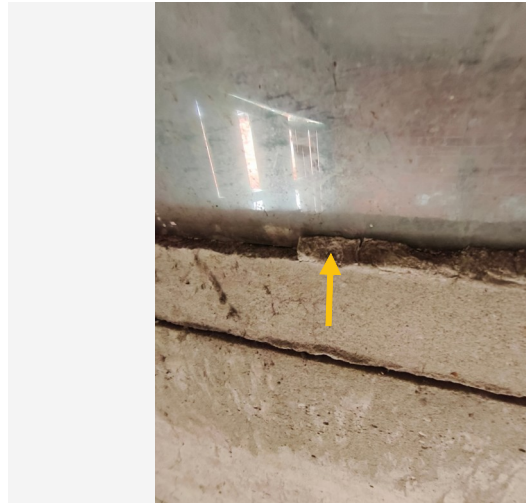
Overzichtsfoto

| Opmerking | Notitie hoeveelheden betreft +/- 26 lm Het gewicht en lm is een berekeneerde schatting. Er worden geen rechten verleend aan deze oppervlaktes. De dikte is een schatting die voorkomt uit de monsterplaatsen en is daarom niet altijd representatief. |

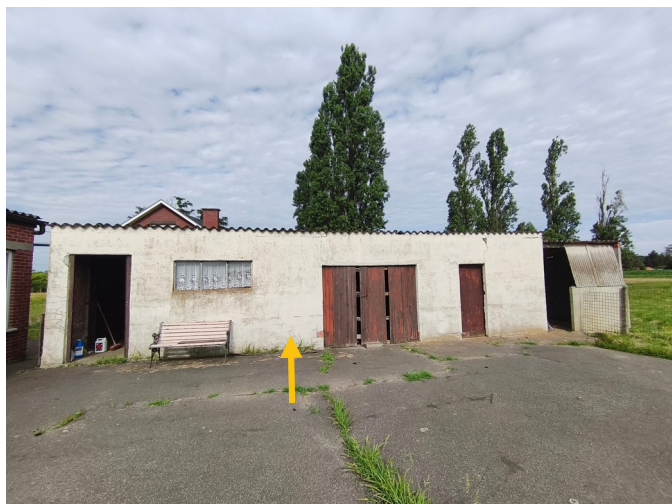
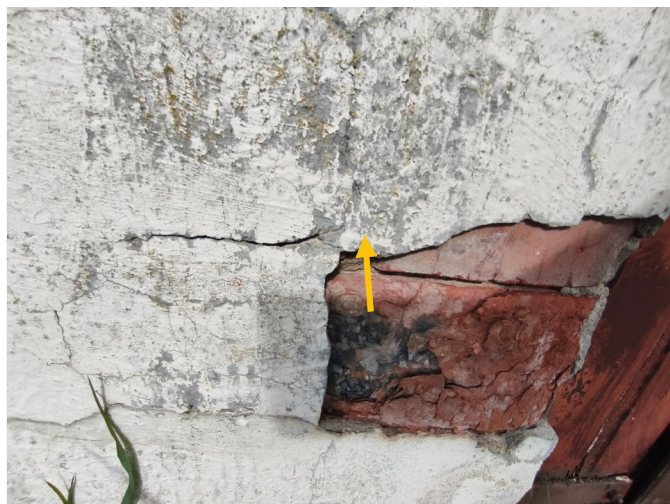
Overzichtsfoto

| Opmerking | <p>Volgens het inspectieprotocol is een monstername van asfalt verplicht om dit te identificeren als niet-asbesthoudend.</p> <p>De vermelde oppervlaktes en volumes betreffen een beredeneerde schatting. Er worden geen rechten verleend aan deze oppervlaktes/volumes. De dikte is een schatting die voorkomt uit de monsterplaatsen en is daarom niet altijd representatief</p> |

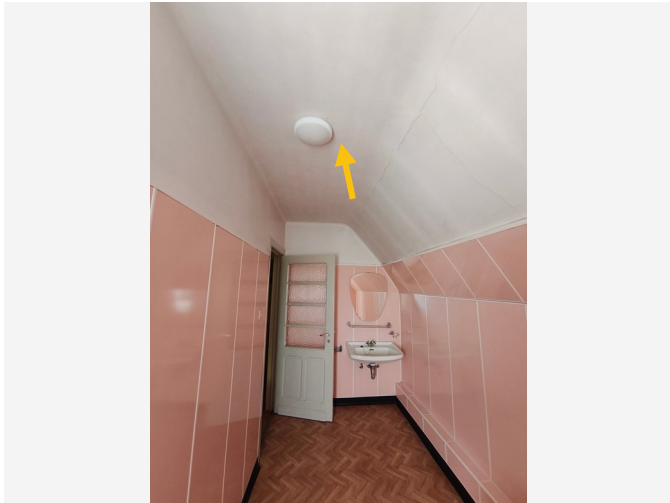
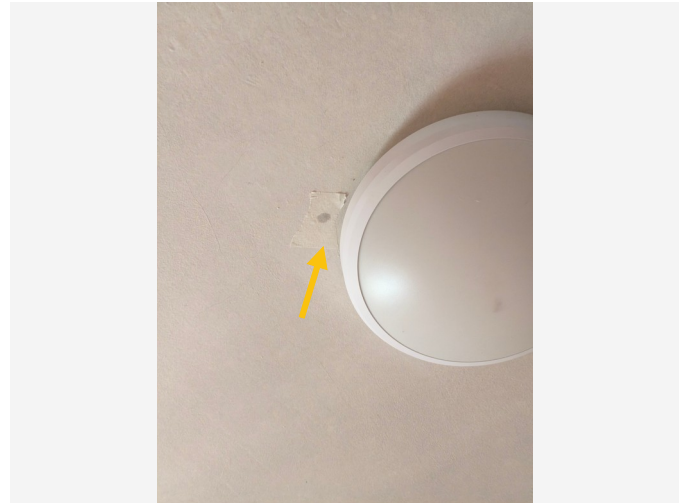
## Fiche 18: Plafondpleister

Geen asbest

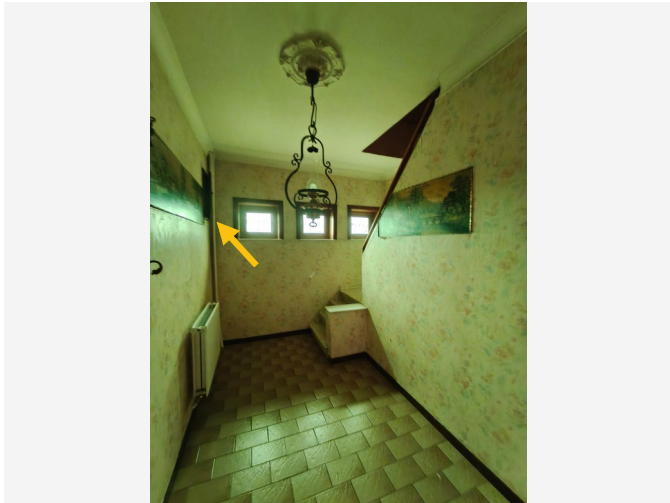
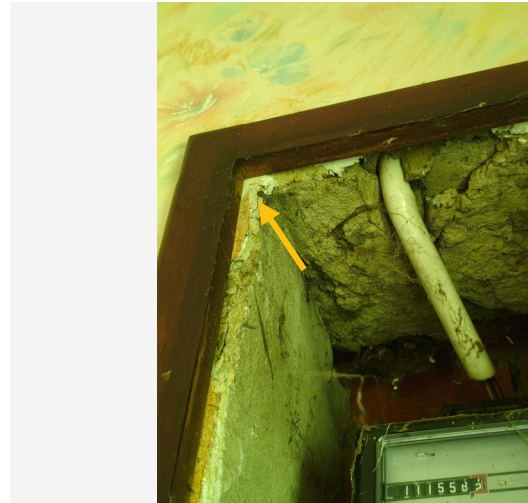
## Fiche 19: Muurpleister

Geen asbest
