# Asbestinventarisatetest

Molenstraat 16, 2440 Geel

Attestnummer : 20260821-000343.000

**Niet-asbestveilig**

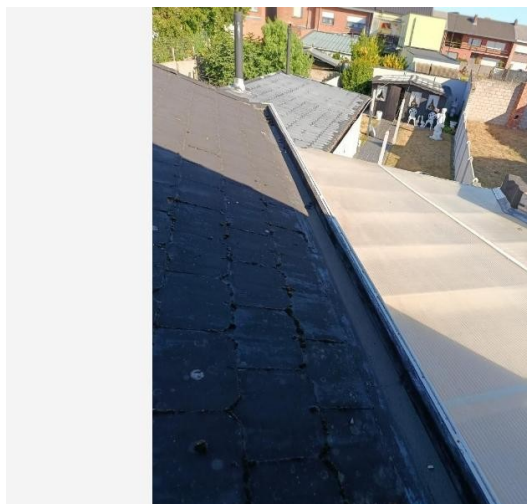
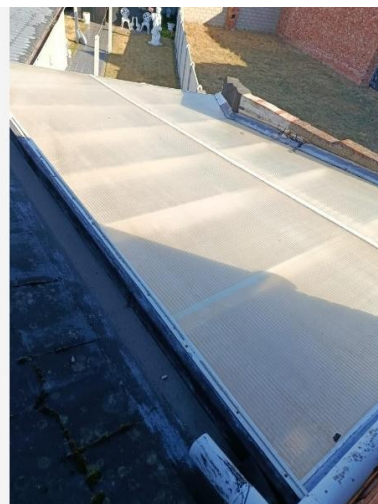
### Informatie over een niet-asbestverdacht materiaal

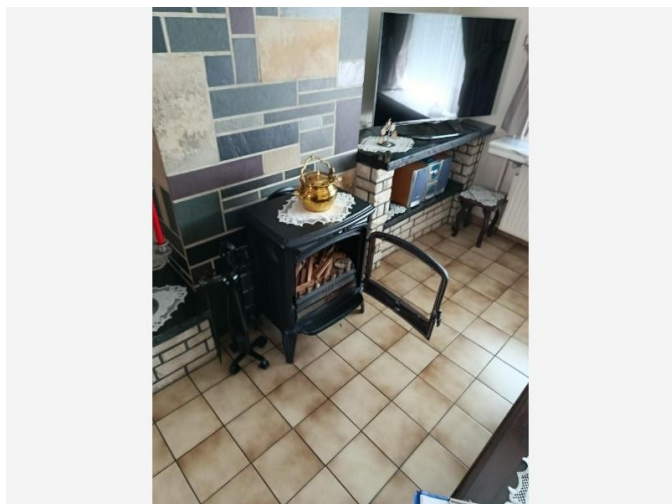
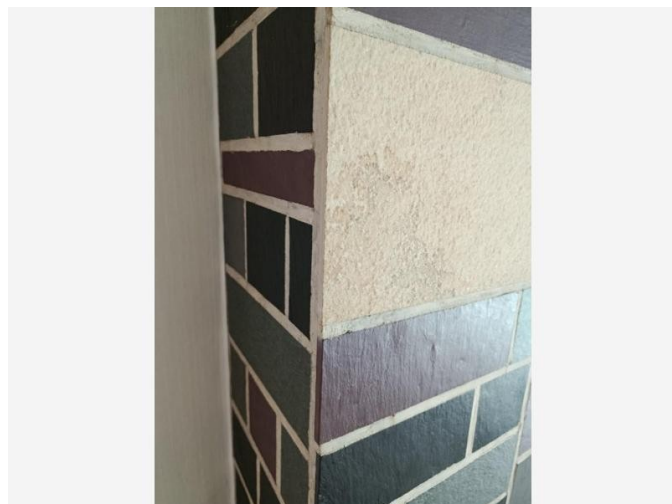
### Informatie over een materiaal dat de asbestdeskundige niet kan waarnemen of vaststellen

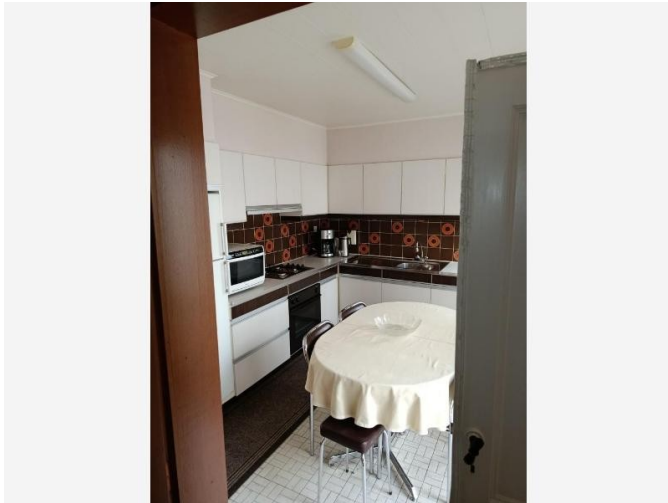
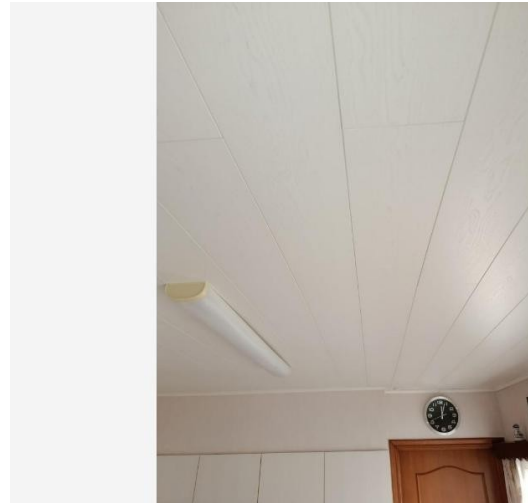
## Informatie over een materiaal dat de asbestdeskundige niet kan waarnemen of vaststellen

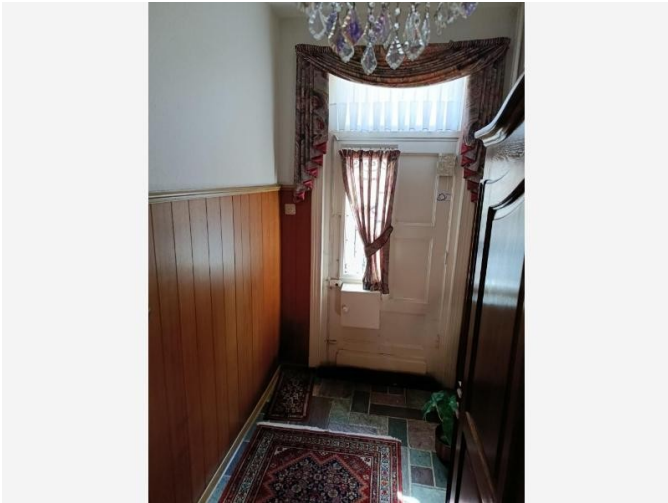
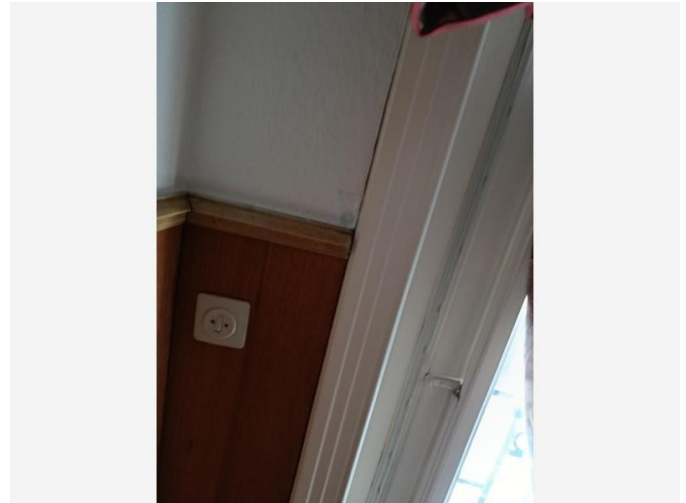
## Fiche 15: Muurpleister

Geen asbest

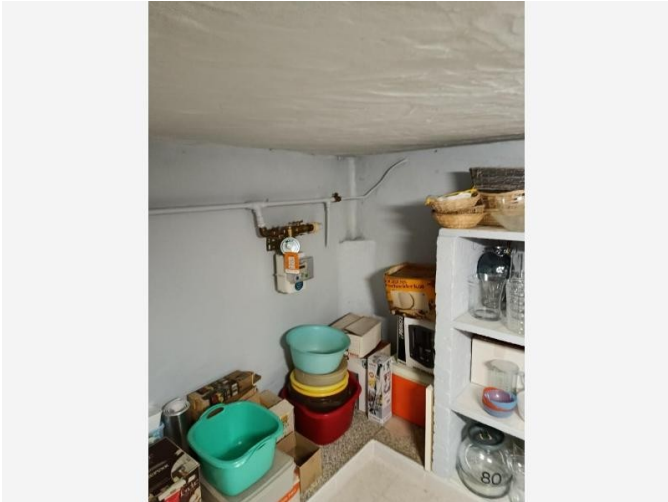
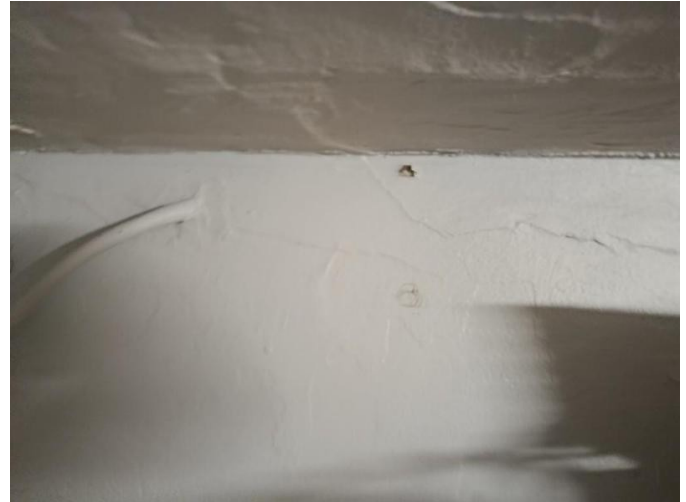
## Fiche 16: Cementering binnentoepassing (met staalname)

Geen asbest

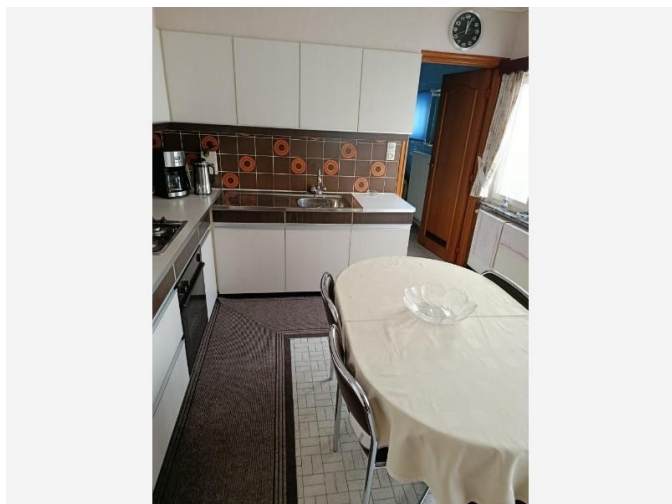
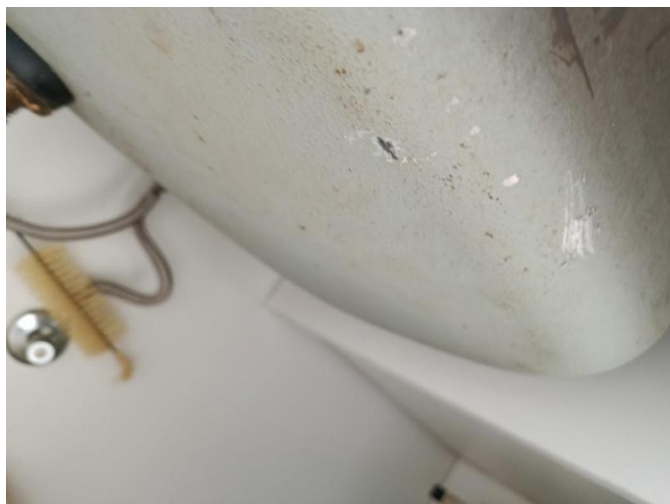
## Fiche 17: verf

Geen asbest

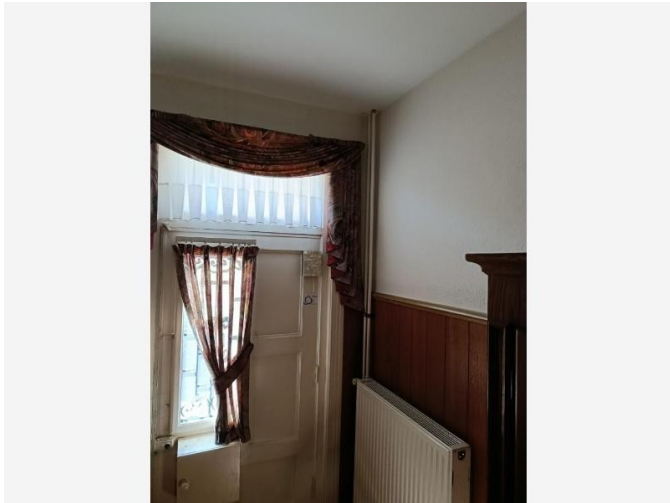
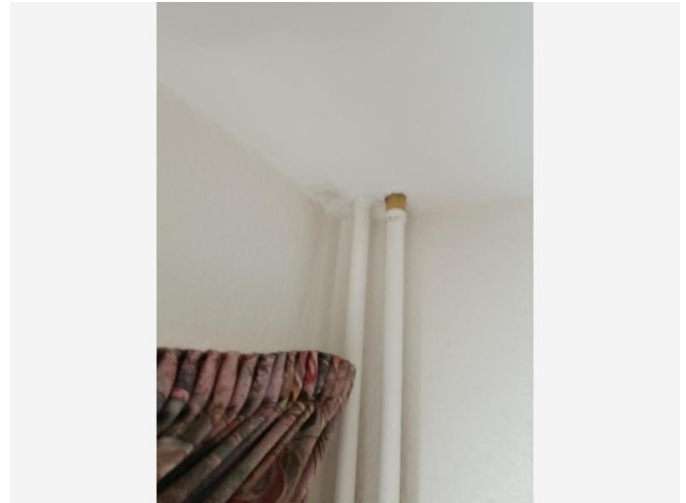
## Fiche 18: Plafondpleister

Geen asbest

| Opmerking | <p>Volgens het inspectieprotocol is een monstername van het pleisterwerk verplicht om dit te identificeren als niet-asbesthoudend.</p> <p>Locatie staalnames: individuele ruimte: / natte ruimte: / stookplaats: / traphal:</p> <p>De vermelde oppervlaktes en volumes betreffen een beredeneerde schatting. Er worden geen rechten verleend aan deze oppervlaktes/volumes. De dikte is een schatting die voorkomt uit de monsterplaatsen en is daarom niet altijd representatief.</p> |

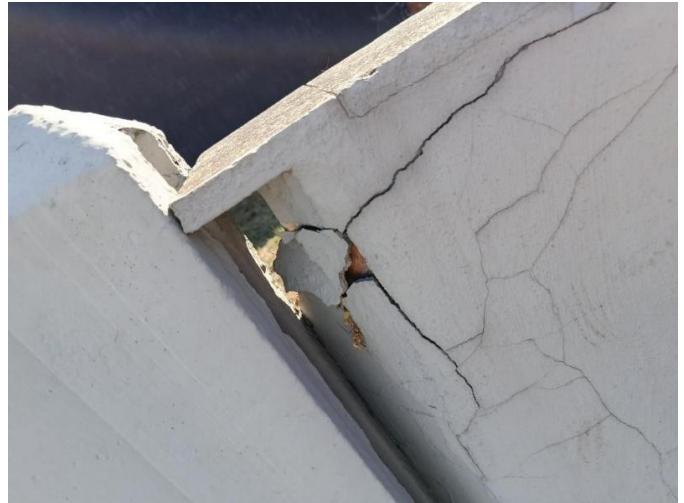
Detailfoto

Geen asbest

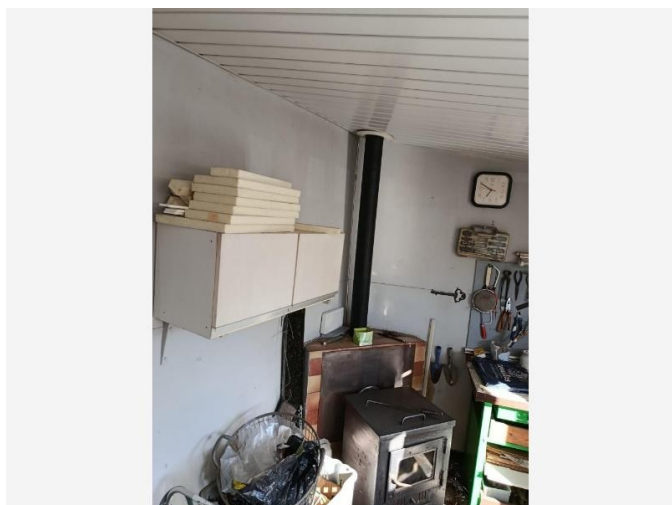
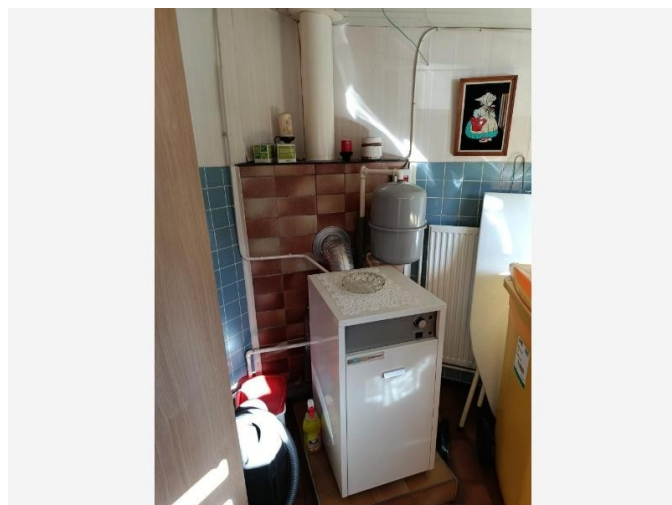
### Fiche 29: leidingisolatie (niet aanwezig)

| Beschrijving | Notitie | Terug te vinden op plannen |
|---|---|---|
| Fiche 29: leidingisolatie (niet aanwezig) | leidingisolatie (niet aanwezig) in het inspectie gebied. | - |
