# Asbestinventarisatattest

Braamakerstraat 35, 8540 Deerlijk

Attestnummer : 20260624-000016.000

**Niet-asbestveilig**

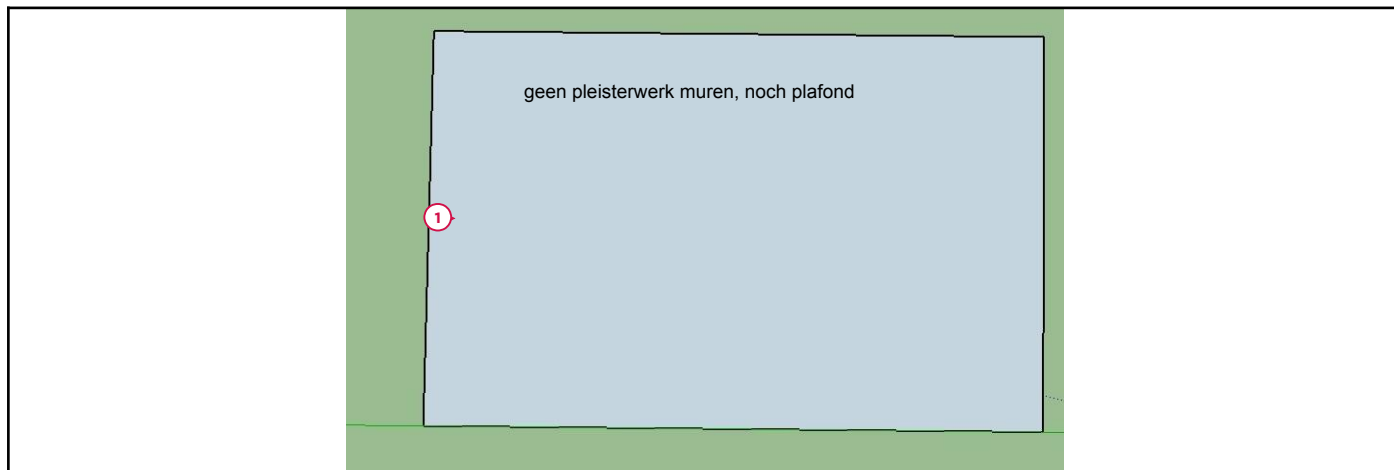
## Plan 1.6: zolder

| Beschrijving | Type | Actie |
|---|---|---|
| 1. afval op zolder | Asbestmateriaal | Dringend verwijderen |

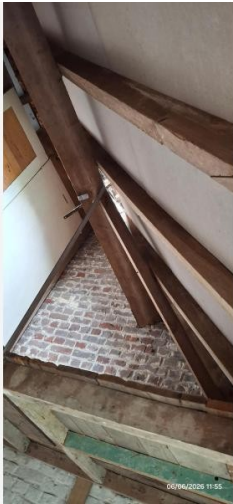
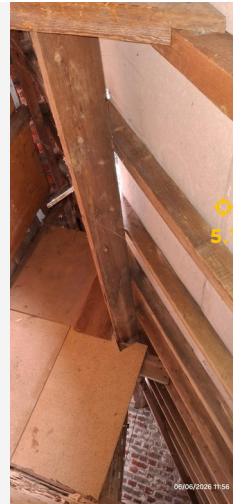
Overzichtsfoto

Detailfoto

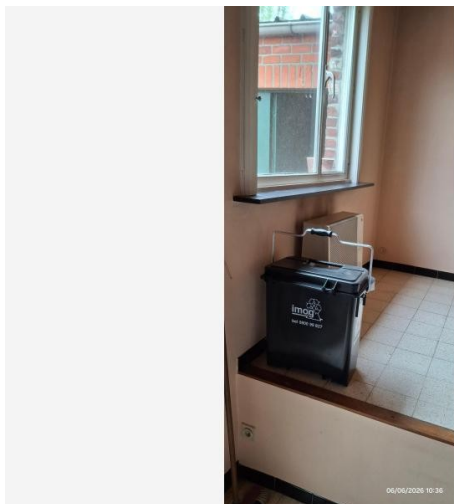
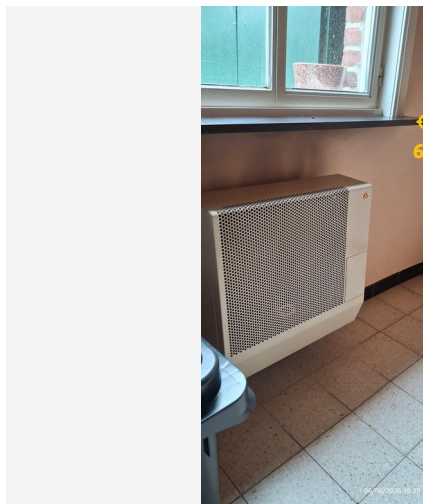
Overzichtsfoto

Detailfoto

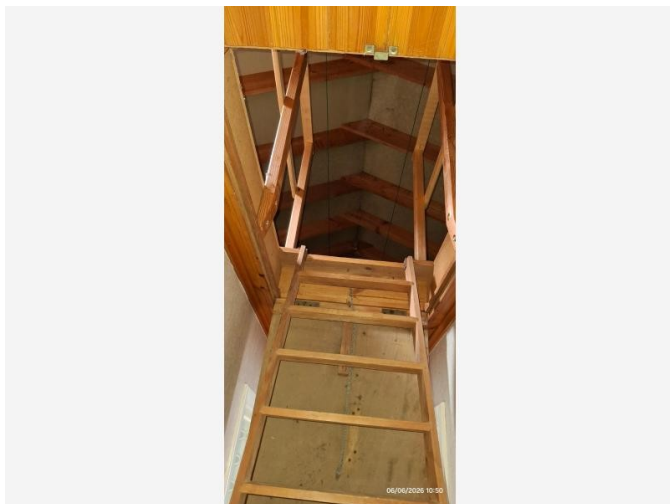
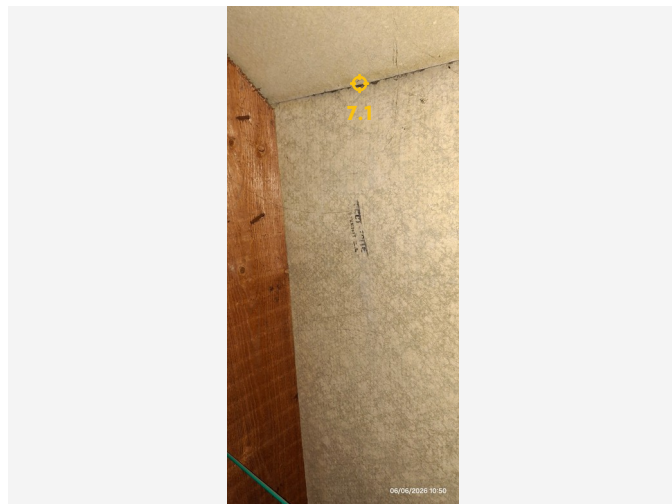
Overzichtsfoto

Detailfoto

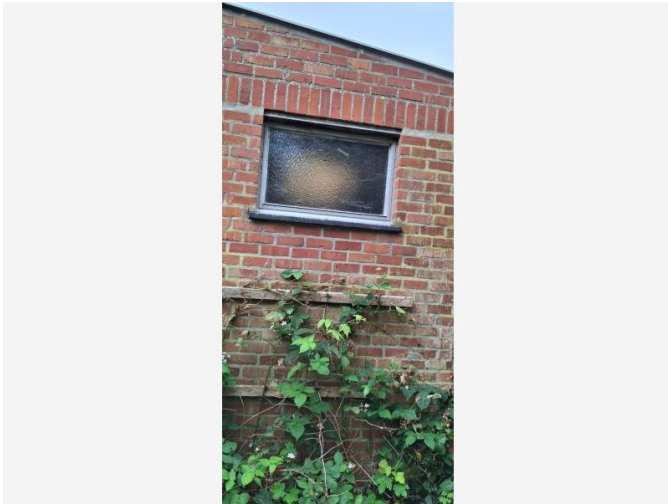
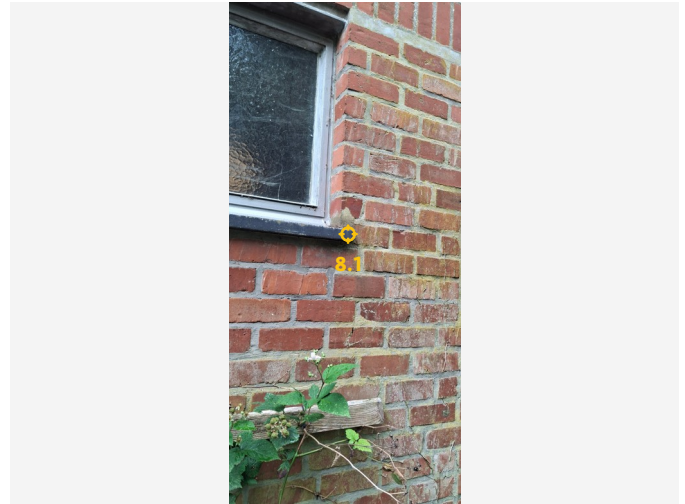
Overzichtsfoto

Detailfoto

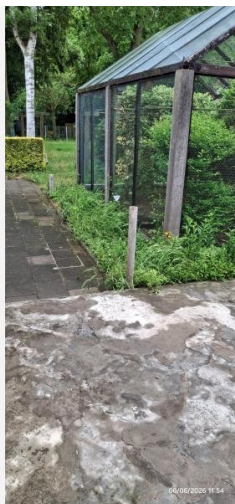
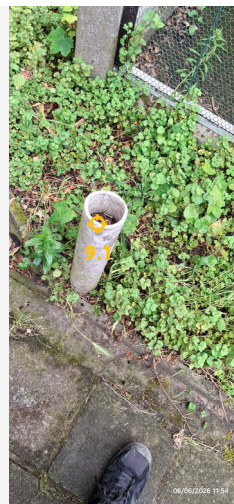
Overzichtsfoto

Detailfoto

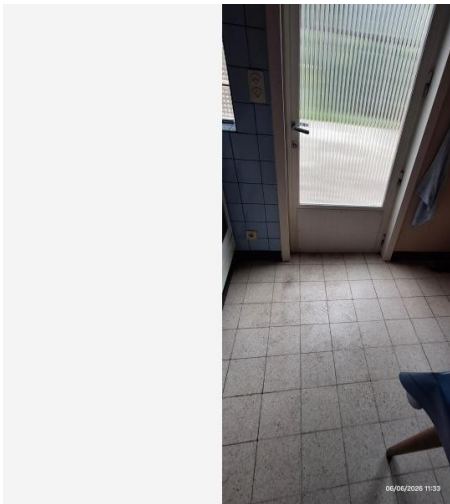
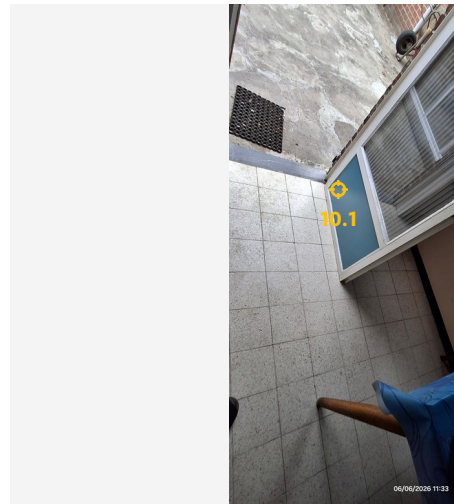
Overzichtsfoto

Detailfoto

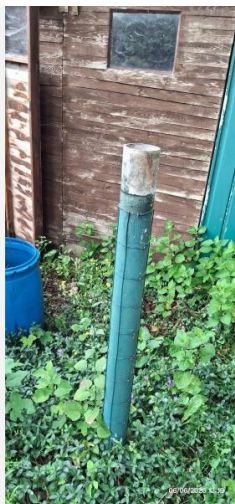
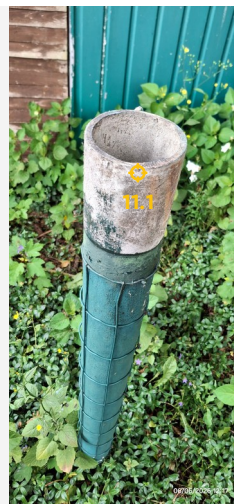
Overzichtsfoto

Detailfoto

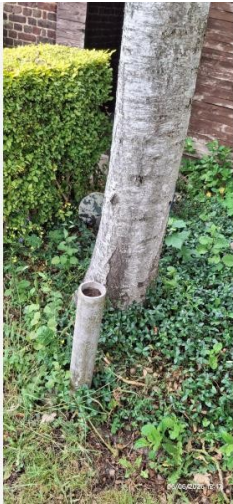
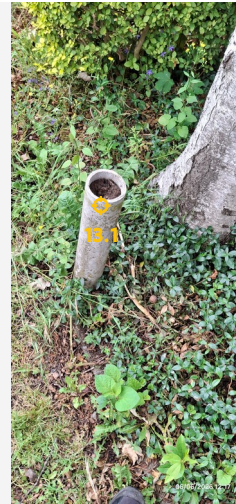
Overzichtsfoto

Detailfoto

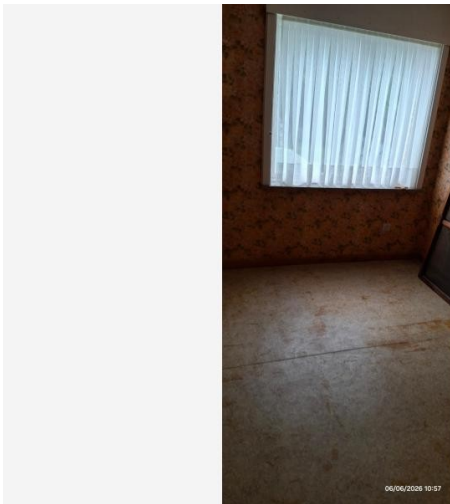
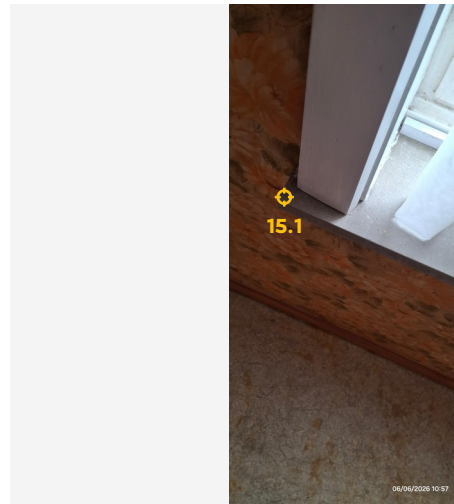
Overzichtsfoto

Detailfoto

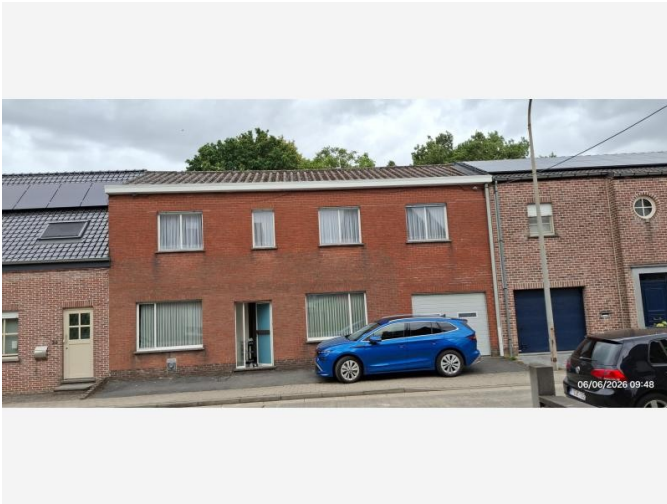
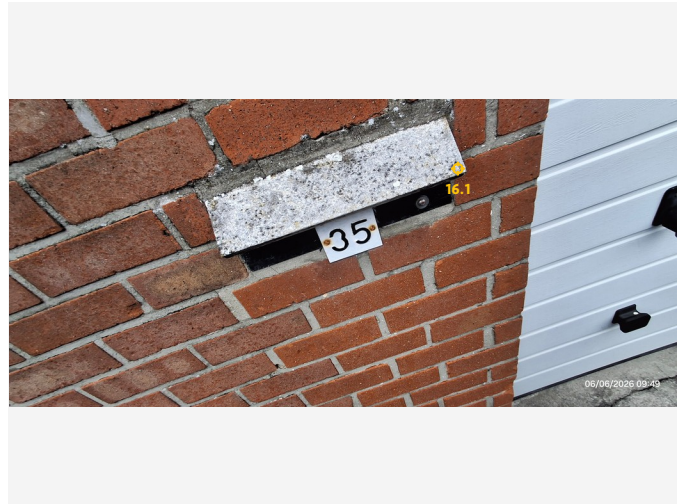
Overzichtsfoto

Detailfoto

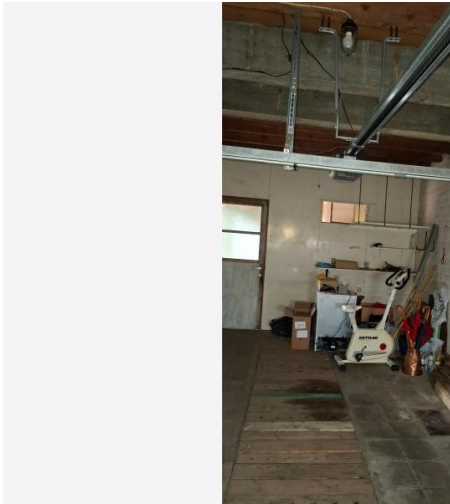
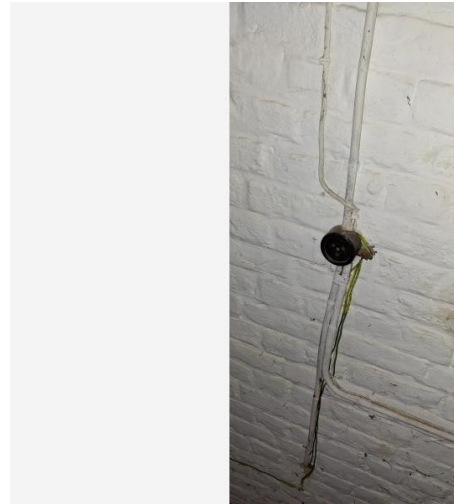
Overzichtsfoto

Detailfoto

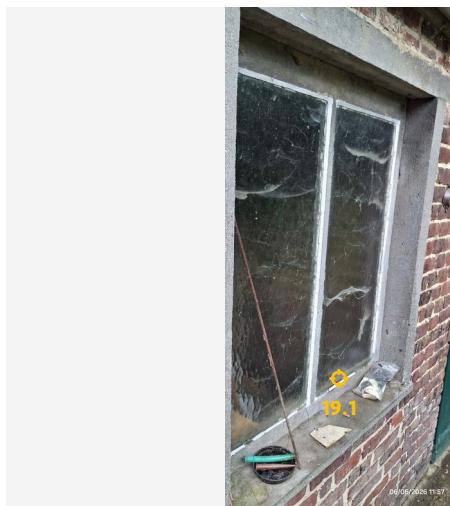
Detailfoto

### Conclusie

Geen asbest

| Beschrijving | stopverf wit koterij aanbouw badkamer |

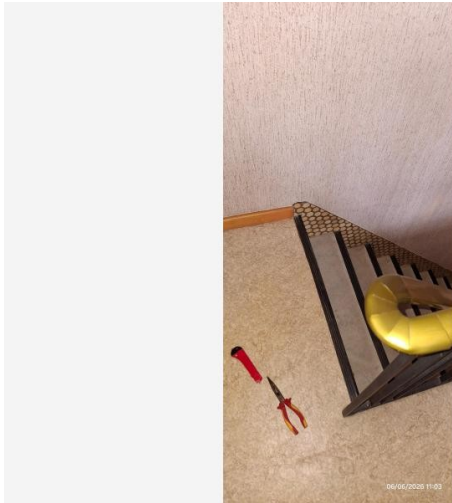
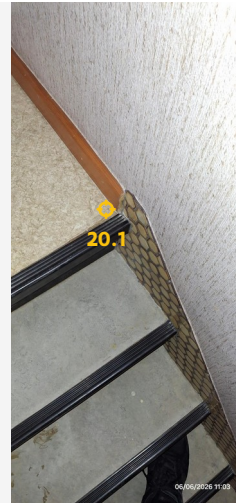
## Fiche 20: lijm vinyl alle kamers v1 uitz wc

Geen asbest

| # | Type | Referentie | Resultaat |
|---|---|---|---|
| 20.1 | Puntmonster | 17 | Geen asbest |

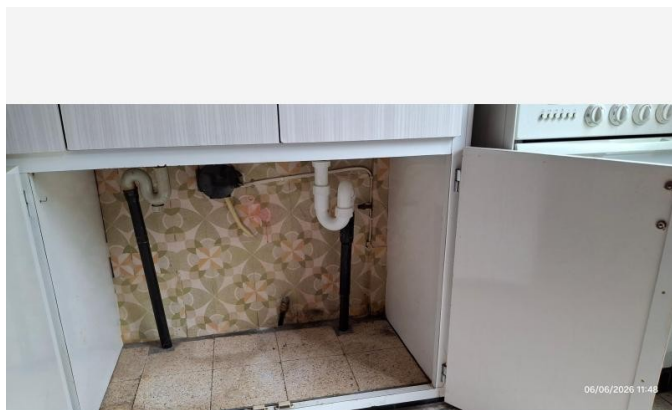
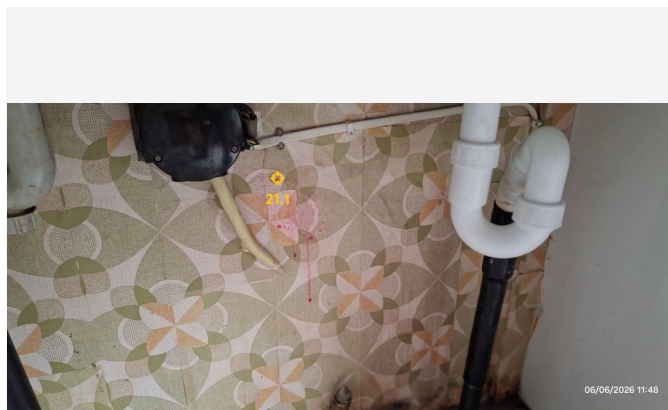
## Fiche 21: pleister muur hoofdgebouw

Geen asbest

| # | Type | Referentie | Resultaat |
|---|---|---|---|
| 21.1 | Mengmonster | 7 | Geen asbest |

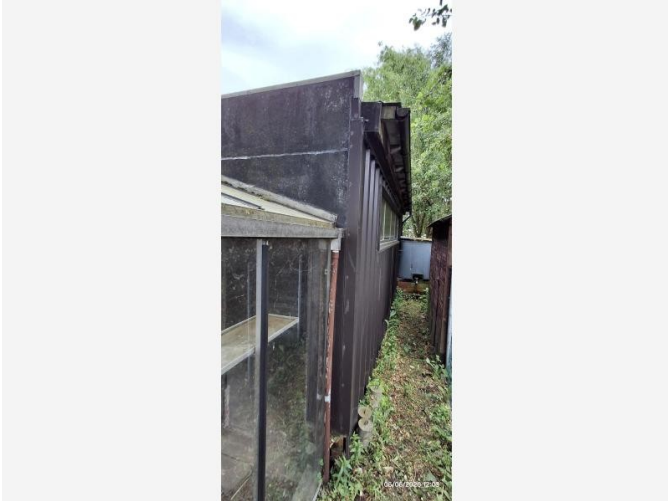
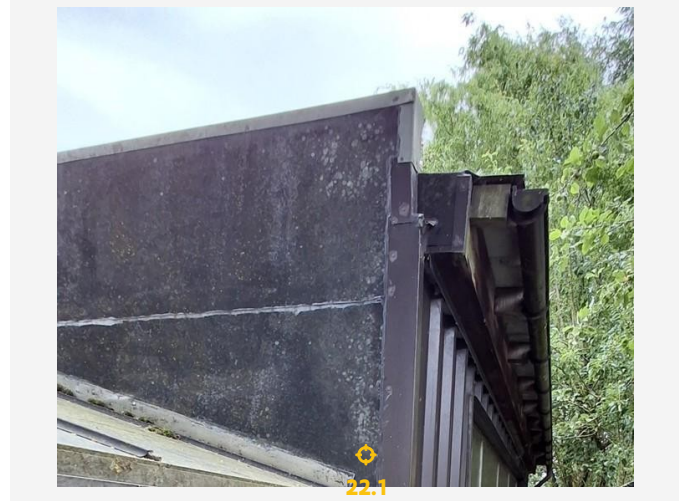
## Fiche 22: roofing zijkant garage

Geen asbest

| # | Type | Referentie | Resultaat |
|---|---|---|---|
| 22.1 | Puntmonster | 25 | Geen asbest |

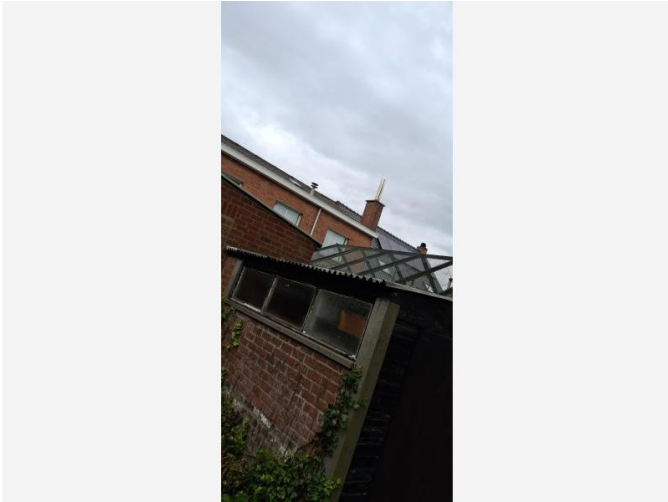
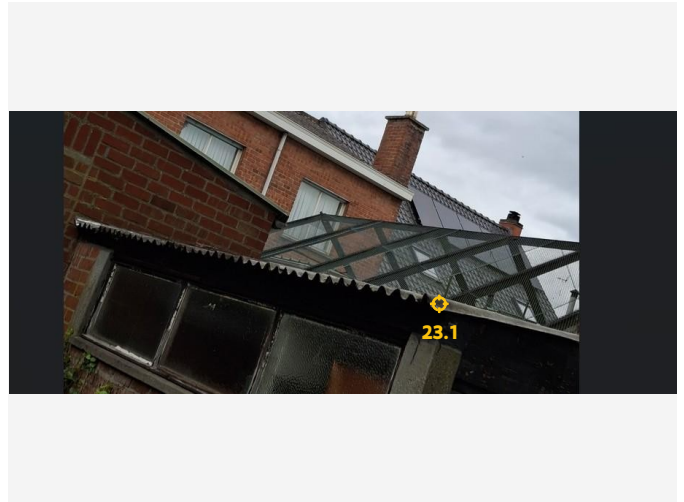
## Fiche 23: golfplaten in bitumen materie aan de vogelkooi

Geen asbest

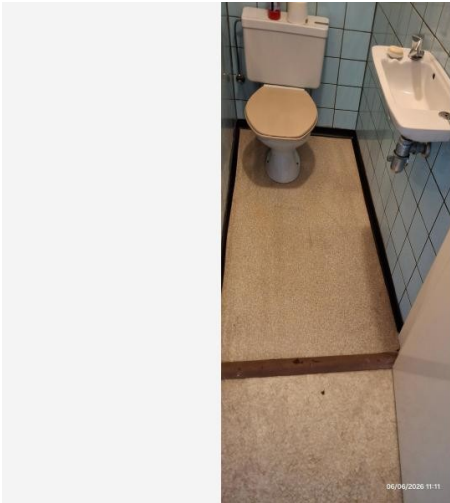
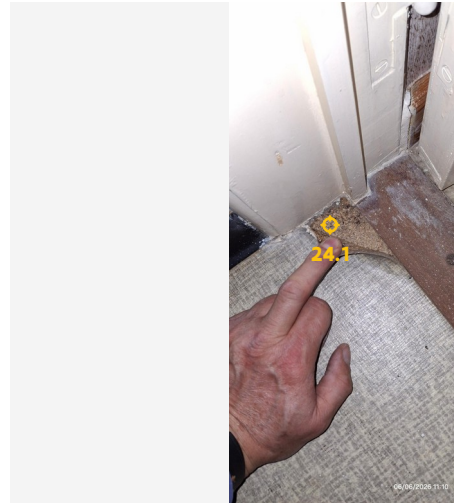
## Fiche 24: lijm vinyl wc v1

Geen asbest

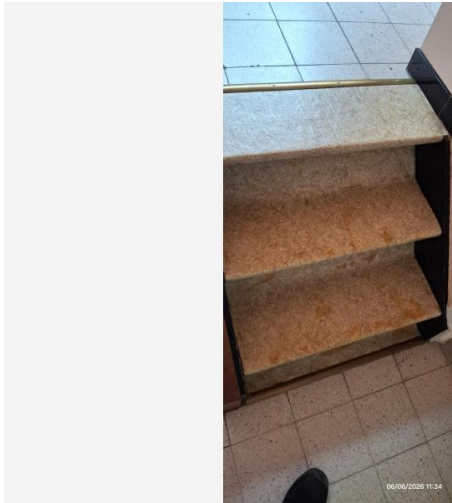
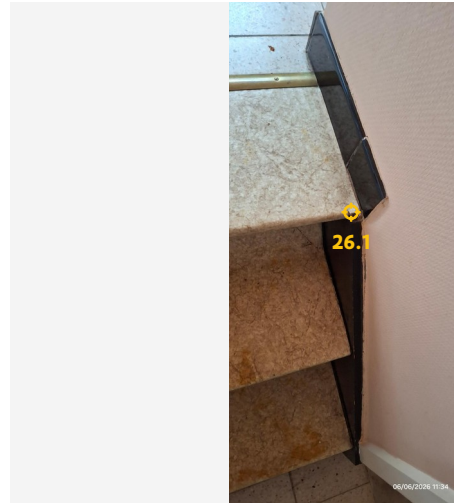
## Fiche 26: lijm vinyl trapje keuken

Geen asbest

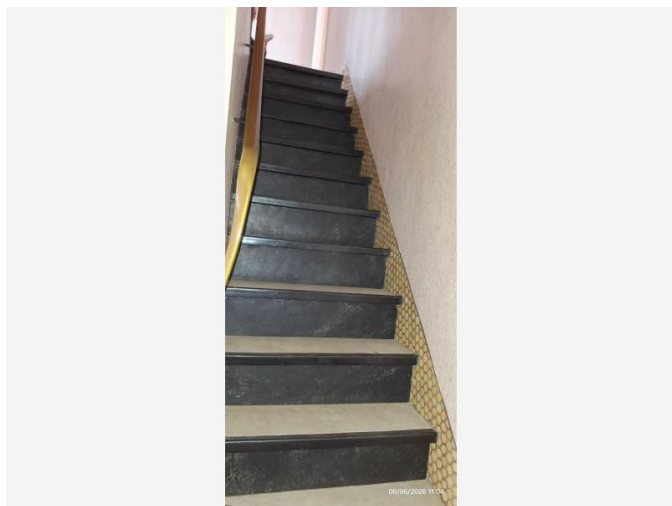
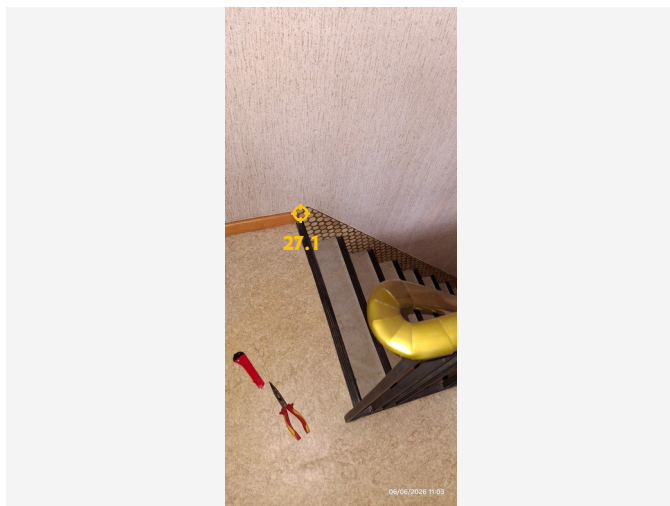
## Fiche 27: tegellijm zijkant trap gv naar v1

Geen asbest

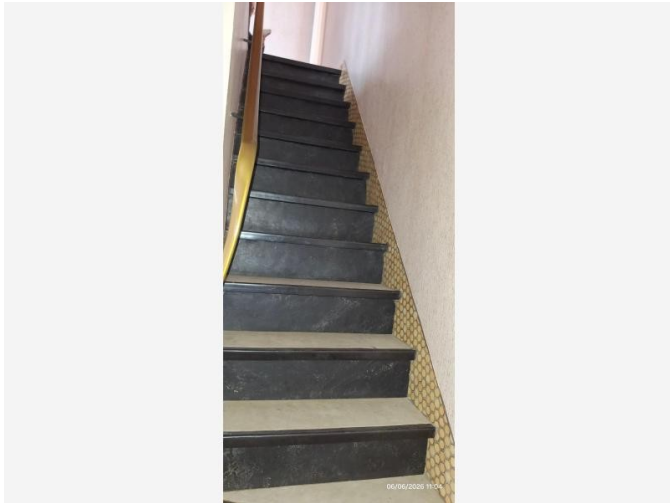
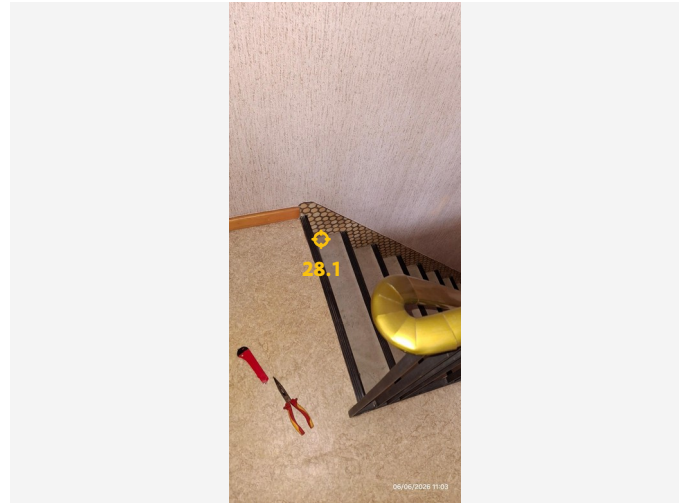
## Fiche 28: lijm vinyl trap gv naar v1

Geen asbest

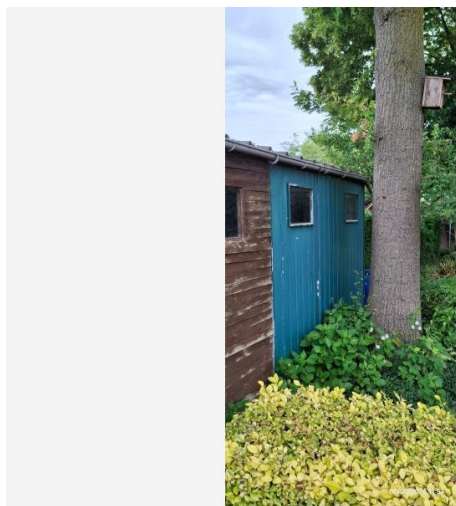
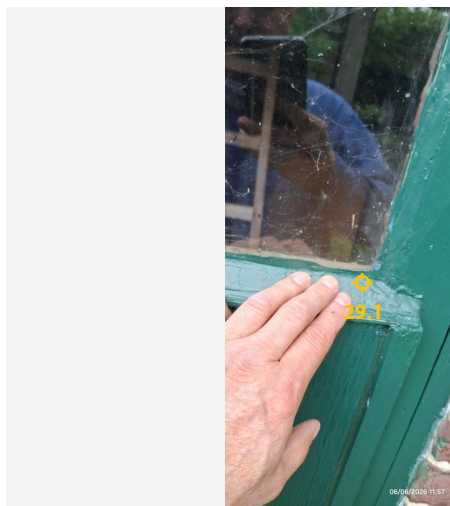
## Fiche 29: stopverf glas-profiel groene berging

Geen asbest

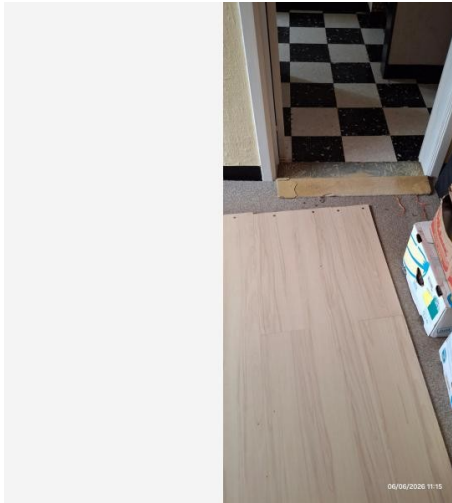
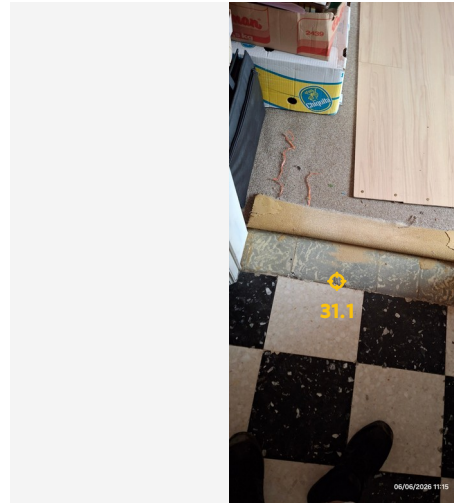
## Fiche 31: vloer onder tapijt voorplaats

Geen asbest
