# Asbestinventarisatattest

Zandstraat 15, 9930 Lievegem

Attestnummer : 20260726-000102.000

**Niet-asbestveilig**

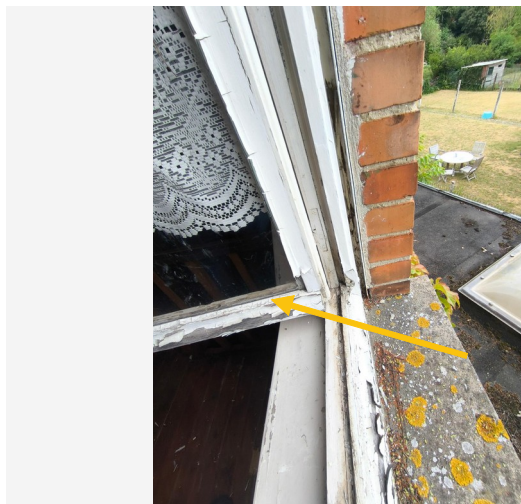
| Identificatiemethode | <p>De asbestdeskundige beoordeelt het materiaal als asbestverdacht en dus asbesthoudend, en dit zonder monstername.</p> <p>Motivatie: De monstername brengt andere schade aan dan schade die inherent is aan de monstername.</p> |
| Opmerking | <p>De vermelde oppervlaktes,langtes en volumes betreffen een beredeneerde schatting. Er worden geen rechten verleend aan deze oppervlaktes/lengtes/volumes.</p> <p>Het is moeilijk te bepalen of de bakeliettoepassingen in de woning ook effectief asbesthoudend zijn (het kan ook gaan om de asbestvrije variant).</p> <p>Er werd geen monster genomen owv beschadiging aan een elektrisch gerelateerde toepassing, extra controle bij verwijdering van het verdacht materiaal.</p> <p>De toepassingen zijn in verschillende ruimtes/constructie aanwezig, enkele toepassingen zijn aangeduid op de plannen</p> |

- Eenvoudige handelingen: mag via doe-het-zelf of door werknemer(s) met opleidingsattest eenvoudige handelingen  
Schakelaars, stopcontacten en andere gelijkaardige toepassingen kunnen eenvoudig losgeschroefd worden --> EH doe-het-zelf. Afgesloten of verzegelde kast --> EH opgeleid techniek personeel 8u basisopleiding asbest. Voor elektrische infrastructuur en uitrusting dient u vooraleer men deze toepassing gaat bevochtigen de elektriciteit af te sluiten (zoniet elektrocutie-/brandgevaar). standaard dragen van de nodige wegwerp beschermingsmiddelen FFP 3 masker , handschoenen en tyvec CAT III type 5-6 , afspoelbaar schoeisel Losschroeven en dubbel verpakken in plastic , sluit luchtdicht af en breng dit als hechtgebonden afval naar een plaatselijk containerpark. Voor hechtgebonden toepassingen: Bij verwijdering door doe-het-zelf moet men dit afval dubbel en luchtdicht verpakt aandienen bij het gemeentelijk recyclagepark. Men raadpleegt best op voorhand de voorwaarden van het recyclagepark.

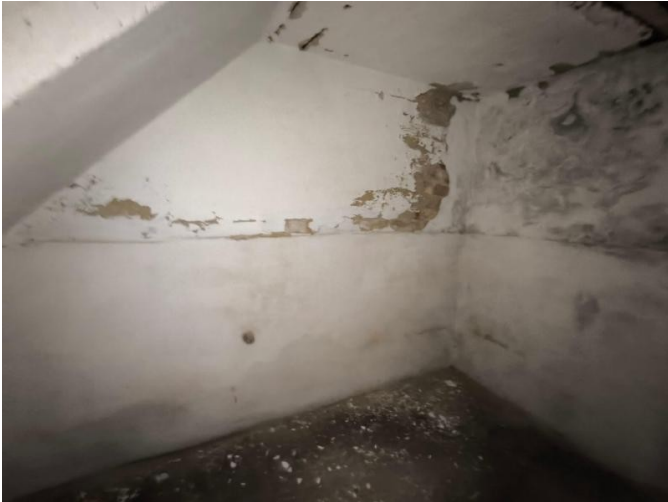
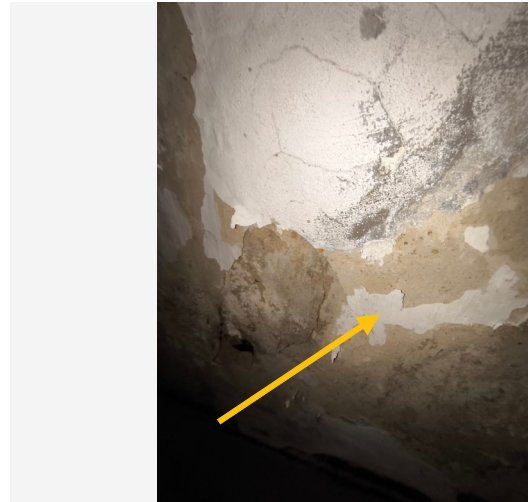
## Fiche 19: Cementering 1 binnentoepassing kelder (met staalname)

Geen asbest

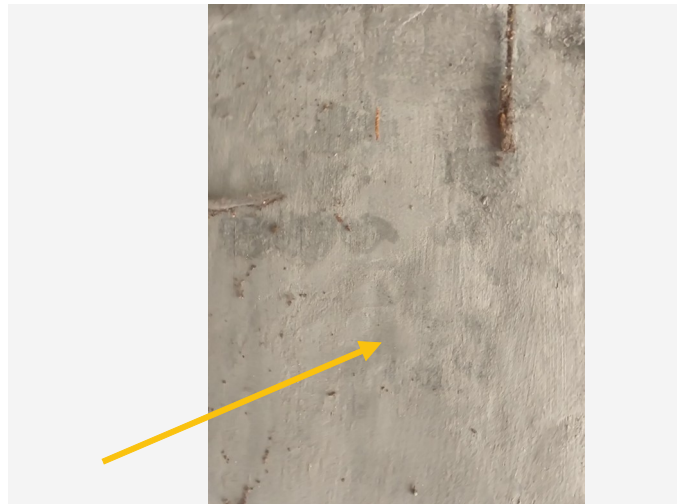
## Fiche 20: Cementering 2 binnentoepassing garage (met staalname)

Geen asbest

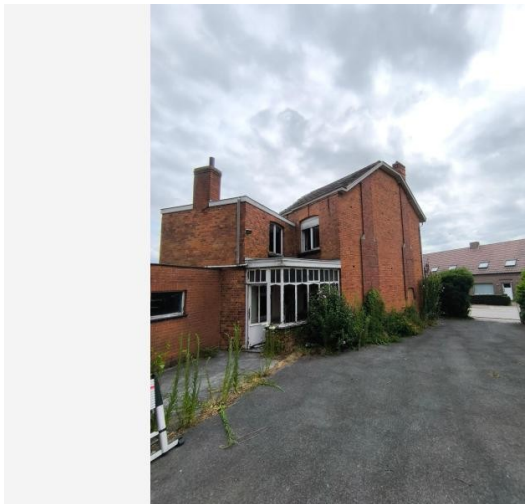
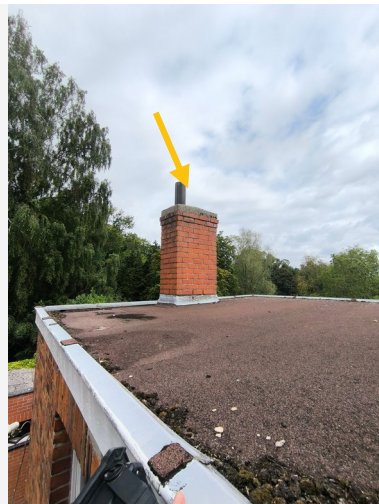
## Fiche 27: rookgaskanalen (niet verdacht)

| Beschrijving | Notitie | Terug te vinden op plannen |
|---|---|---|
| Fiche 27: rookgaskanalen (niet verdacht) | rookgaskanalen (niet verdacht) in het inspectie gebied. | Plan 1.15: woning dakplan kopie |

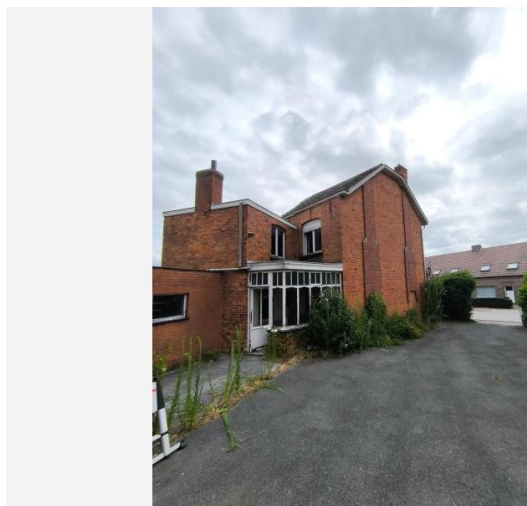
### Fiche 28: onderdak dak 1,2,3,4,5 niet waarneembaar

| Beschrijving | Notitie | Terug te vinden op plannen |
|---|---|---|
| Fiche 28: onderdak dak 1,2,3,4,5 niet waarneembaar | Het is niet duidelijk of er asbestverdachte onderlagen aanwezig zijn. Het is aangewezen om extra controle uit te voeren tot op de drager bij eventuele renovatiewerken. | Plan 1.14: woning dakplan kopie |
