# Asbestinventarisatetest

Tientjesstraat 60, 8501 Kortrijk

Attestnummer : 20260723-000077.000

**Niet-asbestveilig**

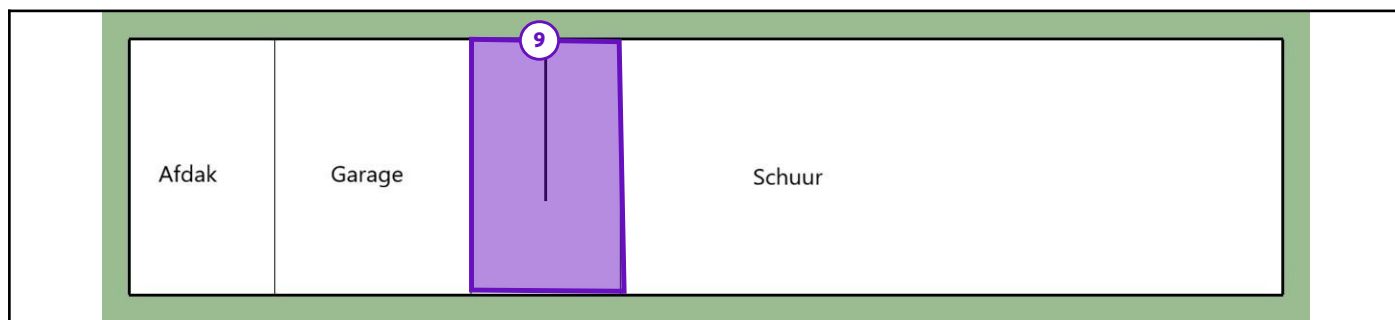
## Plan 3.3: Schuur grondplan

| Beschrijving | Type | Actie |
|---|---|---|
| 9. Lokaal in schuur | Beperking | - |

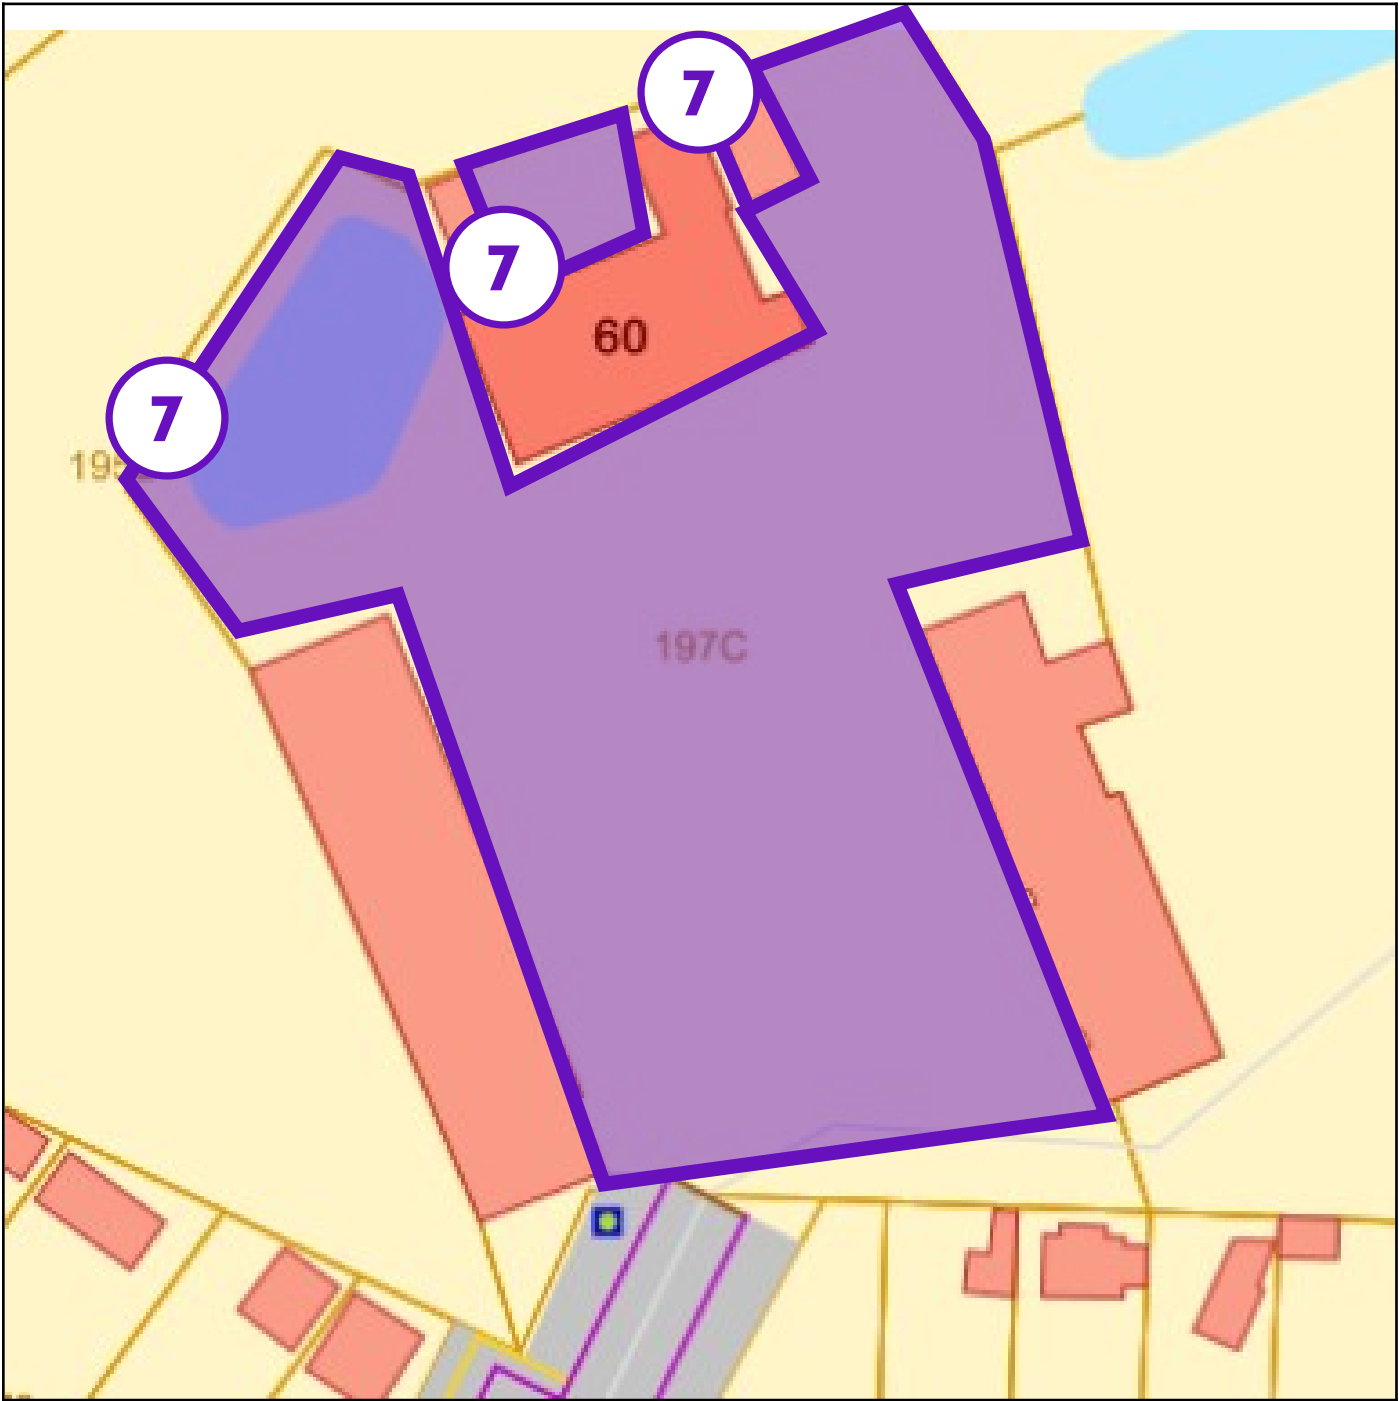
# Plan 6.1: Vaststellingen buiten de constructies

| Beschrijving | Type | Actie |
|---|---|---|
| 7. Overwoekerende vegetatie | Beperking | - |

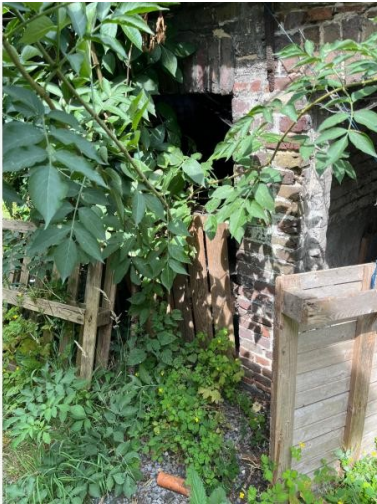
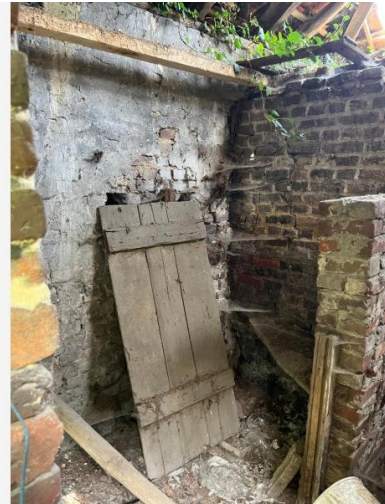
Overzichtsfoto

Detailfoto

Na fixatie of overvloedig bevochtigen kan het pleisterwerk verwijderd worden.

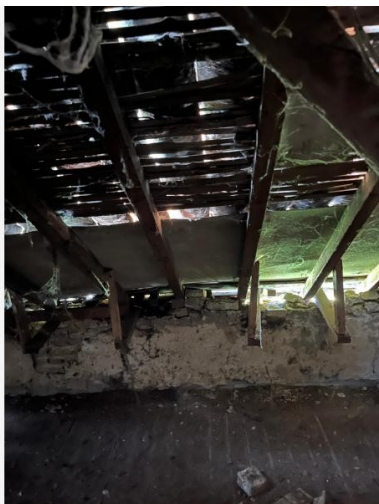
Overzichtsfoto

Na fixatie of overvloedig bevochtigen kunnen de menuiserieplaten verwijderd worden zonder te breken.

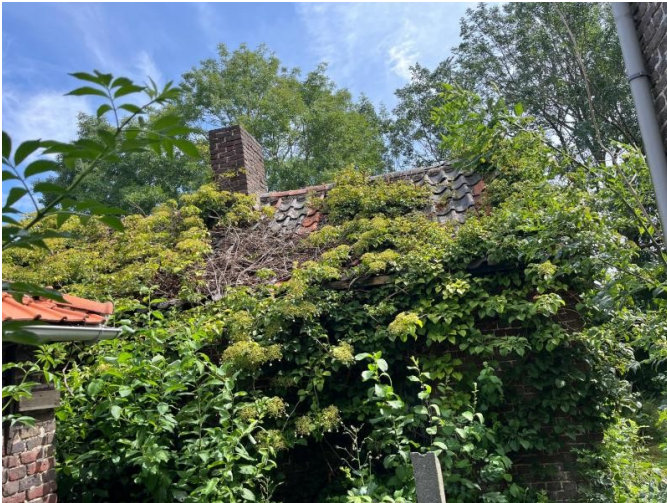
*Situeringsfoto*

**Reden:** Het te onderzoeken materiaal situeert zich hoger dan 3,50 m te rekenen vanaf een veilige ondergrond

**Uitleg van de asbestdeskundige:** De schouw kon niet visueel worden geïnspecteerd, aangezien deze zich op een hoogte van meer dan 3,5 meter van de begane grond bevindt. Om veiligheidsredenen was het niet mogelijk deze te benaderen zonder bijkomende middelen.

Hierdoor kan geen uitspraak worden gedaan over de aan- of afwezigheid van asbesthoudende materialen ter hoogte van de schouw. Dit wordt beschouwd als een onderzoeksbeperking op middellange termijn.

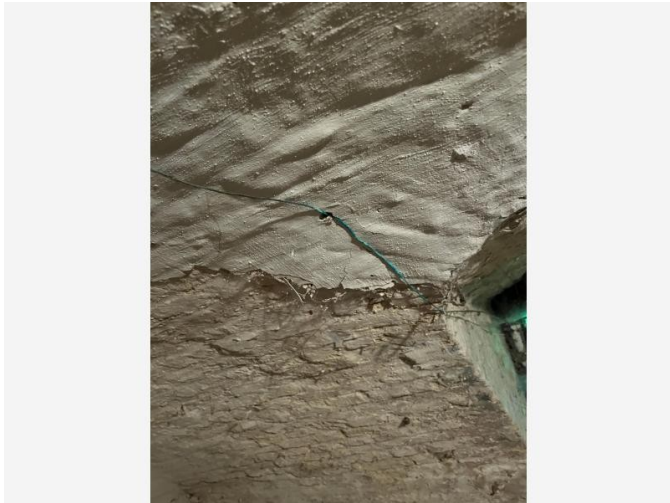
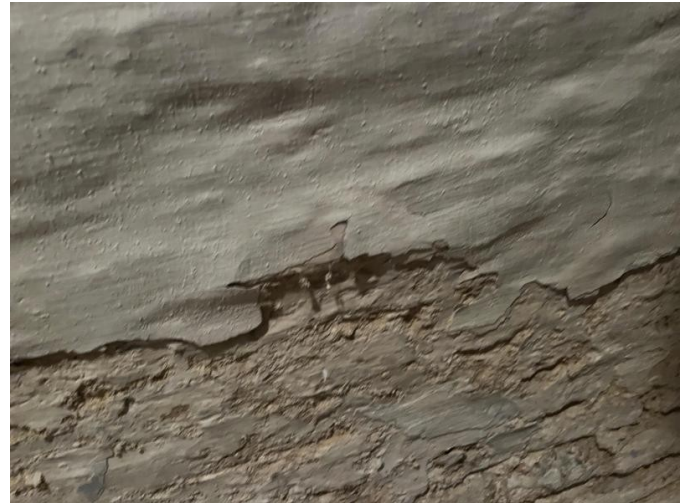
Geen asbest

| # | Type | Referentie | Resultaat |
|---|---|---|---|
| 12.1 | Mengmonster | 2646336-04 | Geen asbest |

| Beschrijving | Cementlaag plafond kelder |

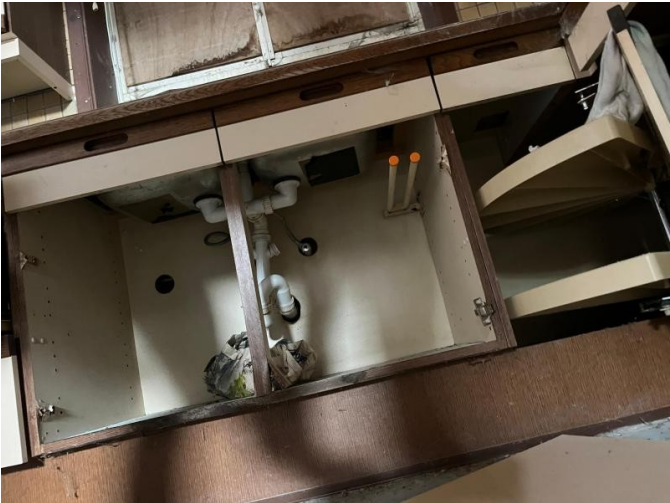
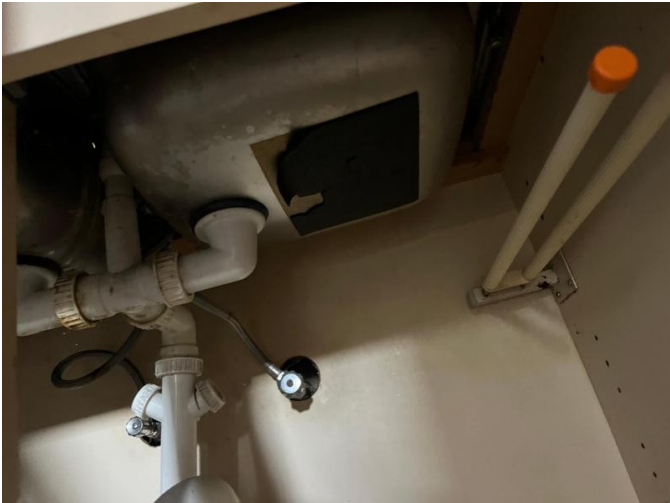
Geen asbest

| # | Type | Referentie | Resultaat |
|---|---|---|---|
| 13.1 | Puntmonster | 2646336-09 | Geen asbest |

| Beschrijving | Anti-dreunsticker spoelbak |

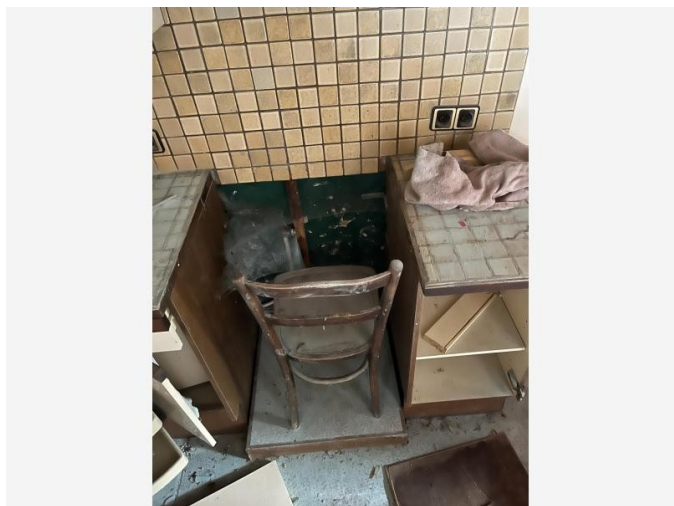
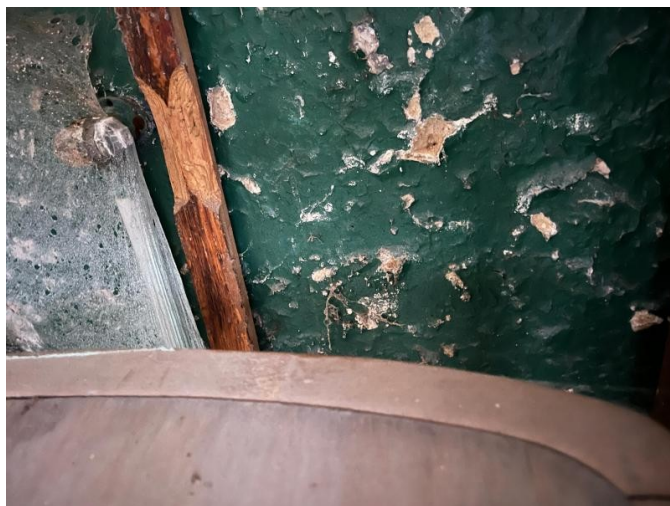
## Fiche 14: Pleisterwerk muren woning

Geen asbest

| # | Type | Referentie | Resultaat |
|---|---|---|---|
| 14.1 | Mengmonster | 2646336-01 | Geen asbest |

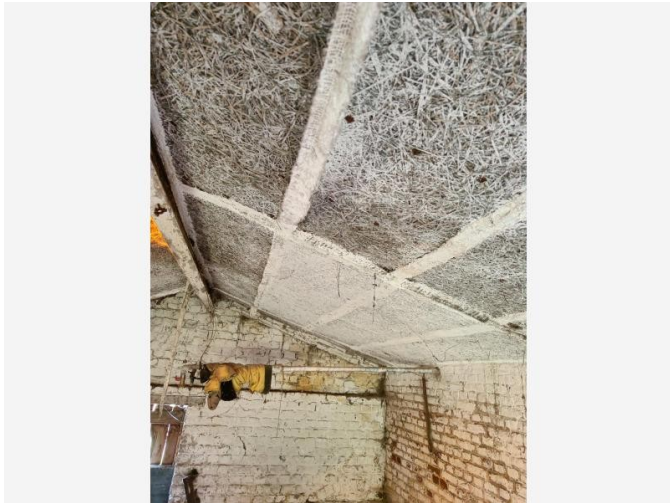
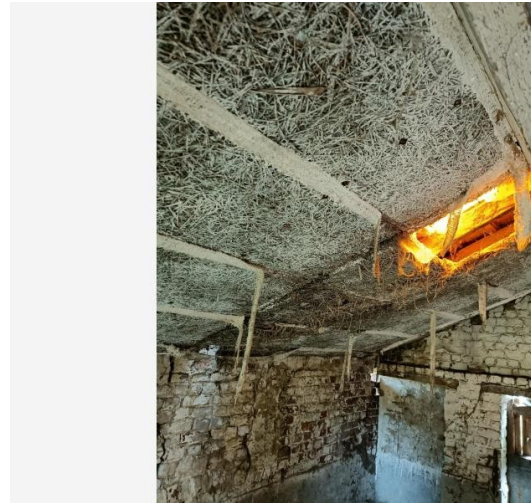
## Fiche 15: Pleisterwerk banden stal

Geen asbest

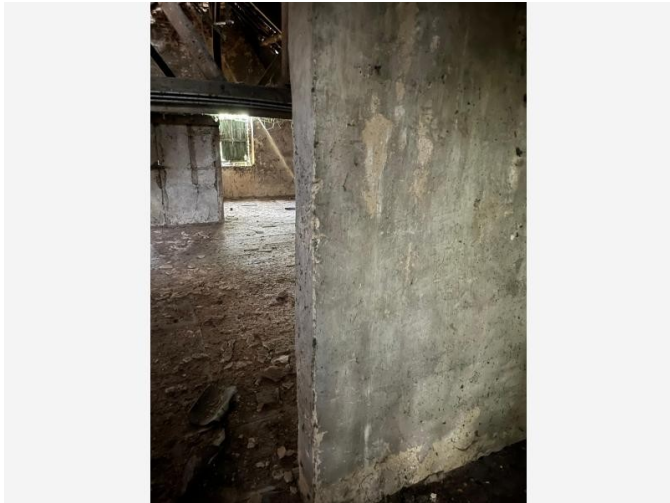
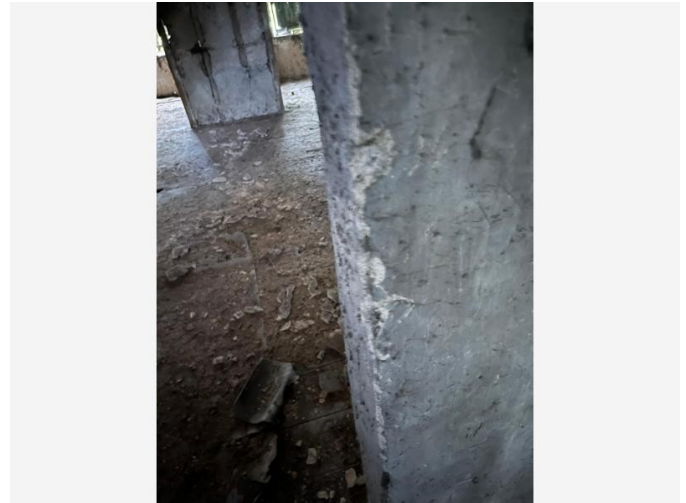
## Fiche 16: Cementlaag muren

Geen asbest

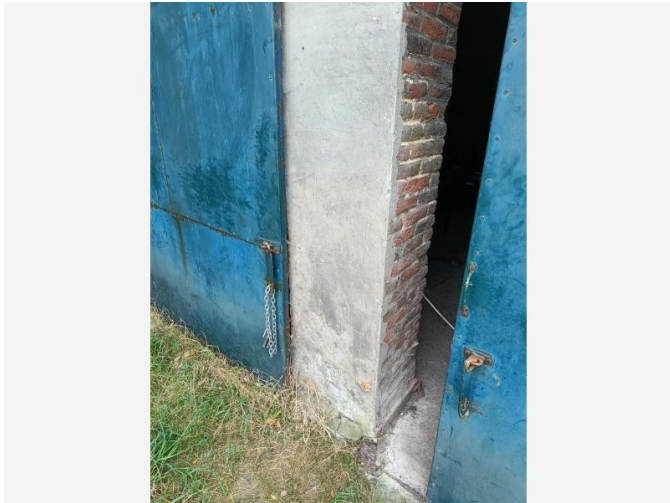
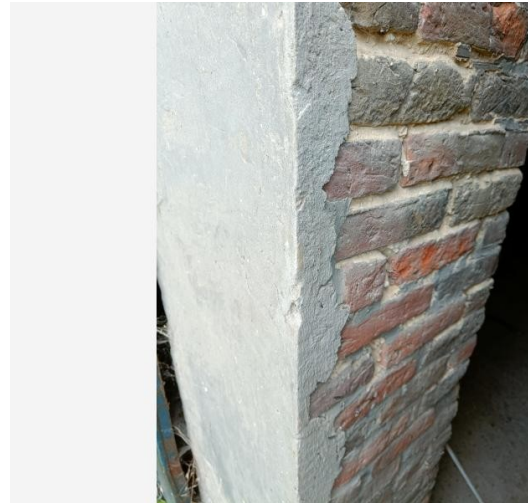
## Fiche 17: Crepi aan schuur

Geen asbest

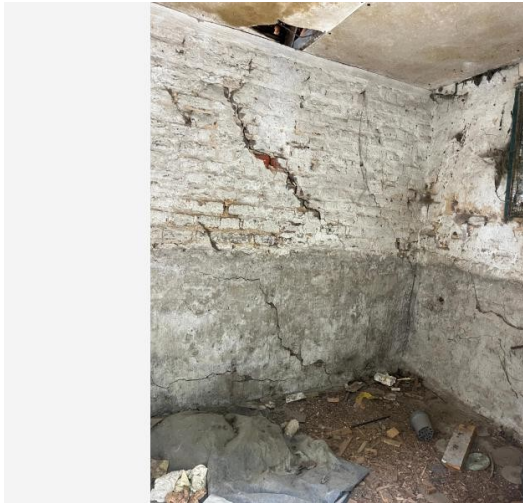
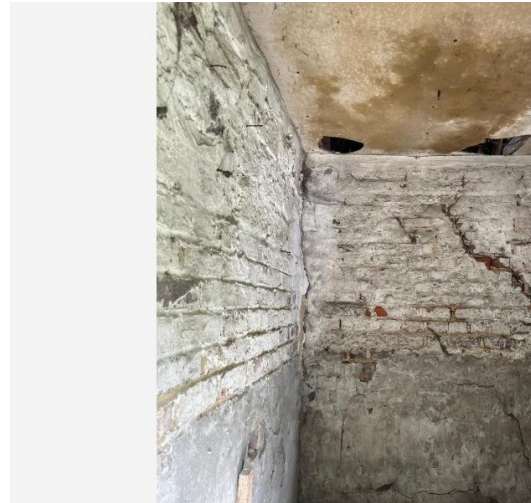
## Fiche 18: Cementlaag muren bijgebouw

Geen asbest

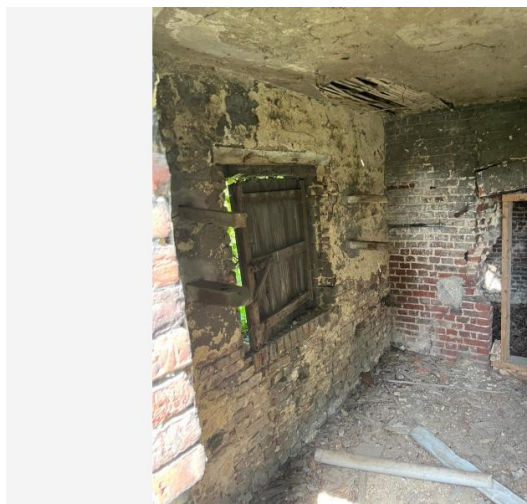
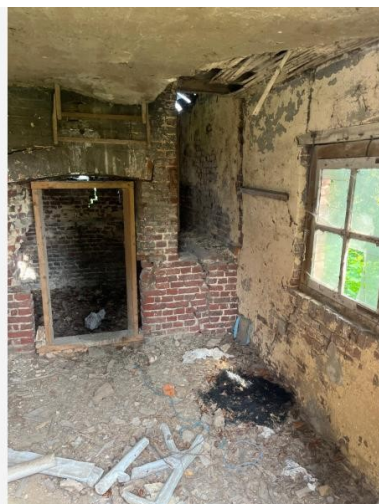
## Fiche 19: Pleisterwerk muren bijgebouw

Geen asbest

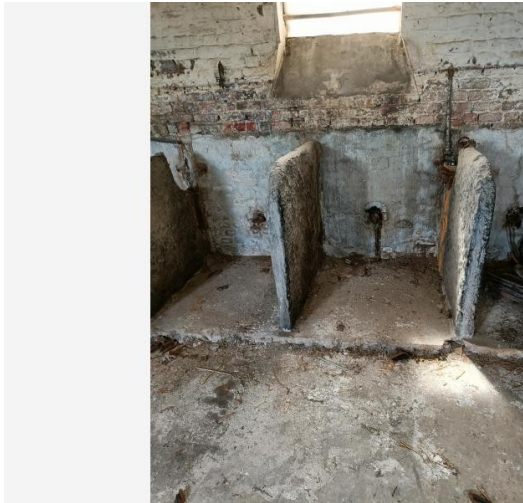
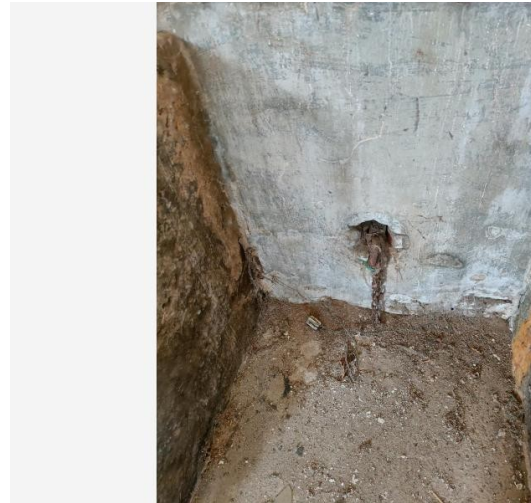
## Fiche 21: Cementlaag stallingen

Geen asbest

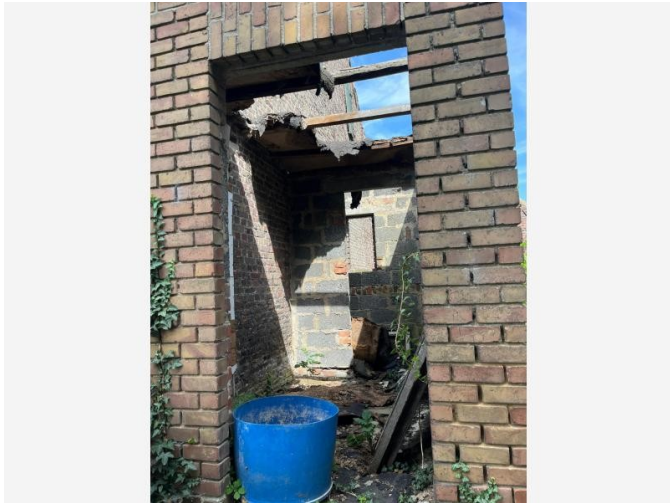
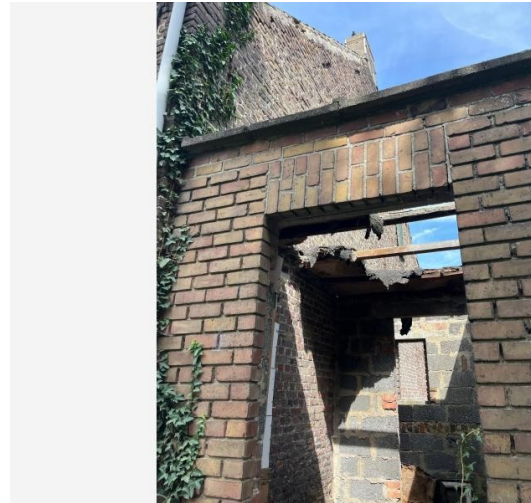
## Fiche 23: Roofing plat dak

Geen asbest

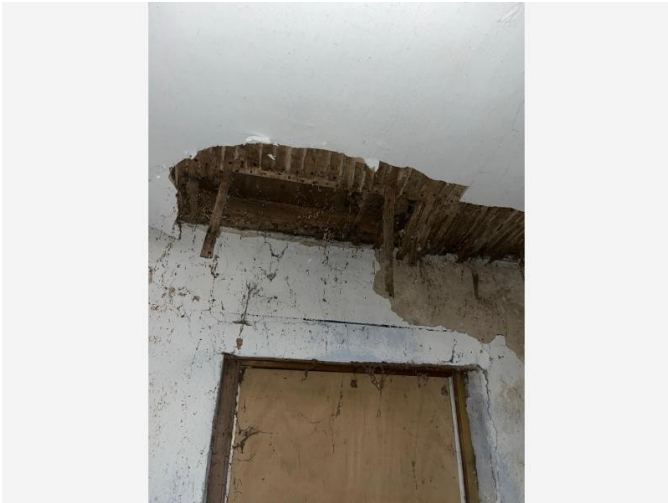
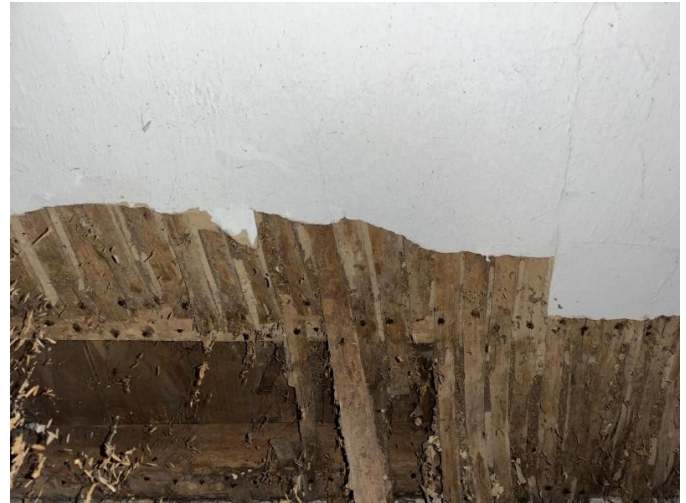
## Fiche 24: Pleisterwerk plafonds

Geen asbest

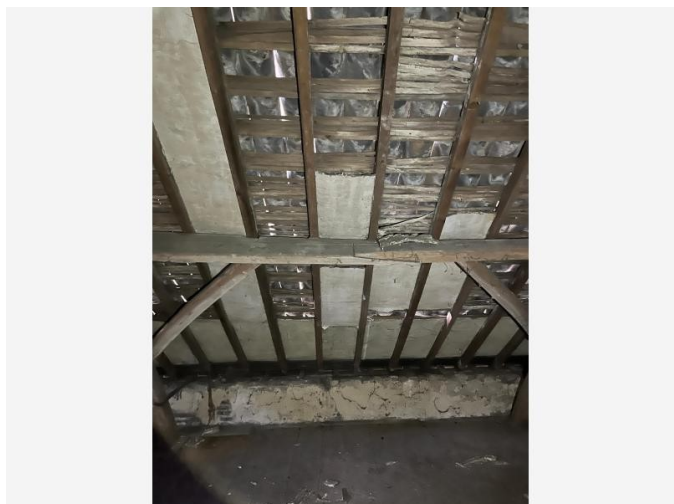
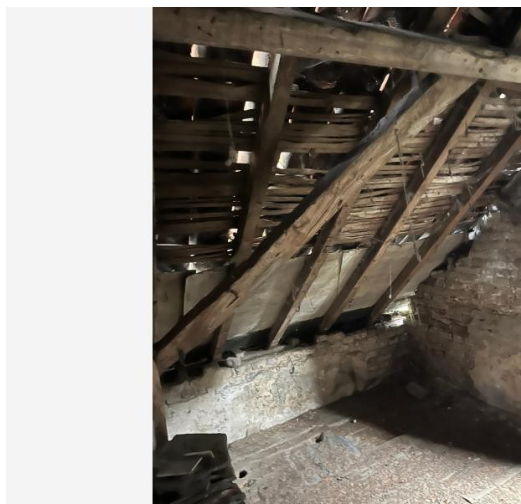
## Fiche 25: Pleisterwerk onderdak

Geen asbest
