# Asbestinventarisatetest

Aspergerijstraat 11, 3600 Genk

Attestnummer : 20260911-000198.000

Uitgegeven op : 11.09.2026

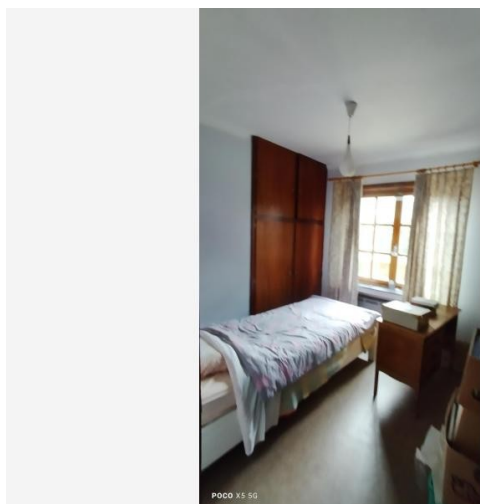
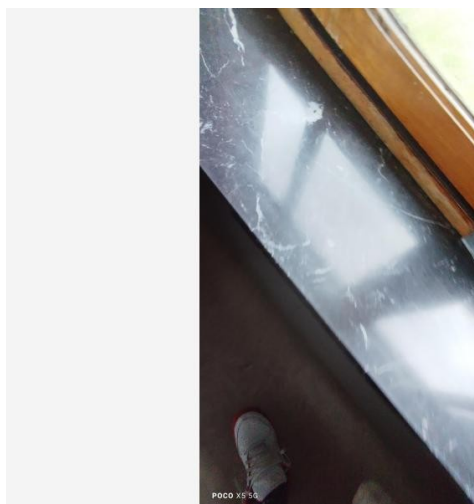
## Fiche 7: Raamtabletten + deurdorpels. ( niet verdacht )

| Basis voor advies | De asbestdeskundige beoordeelt het materiaal als niet-asbestverdacht. |

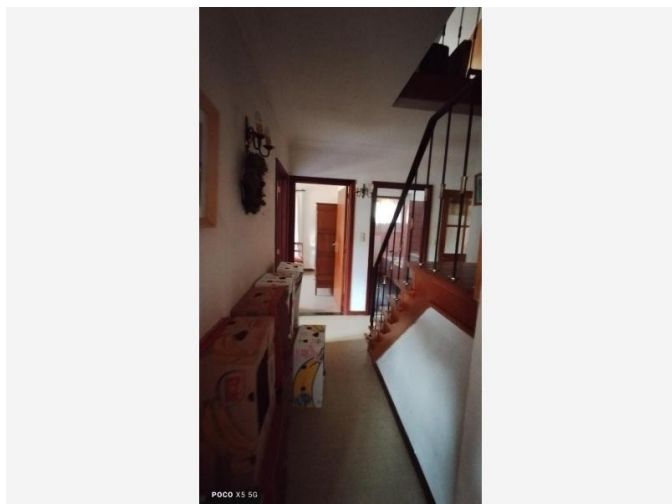
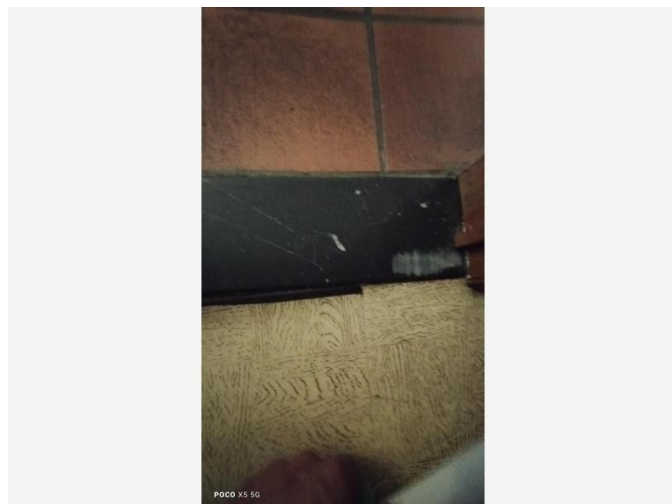
| Basis voor advies | De asbestdeskundige beoordeelt het materiaal als niet-asbestverdacht. |

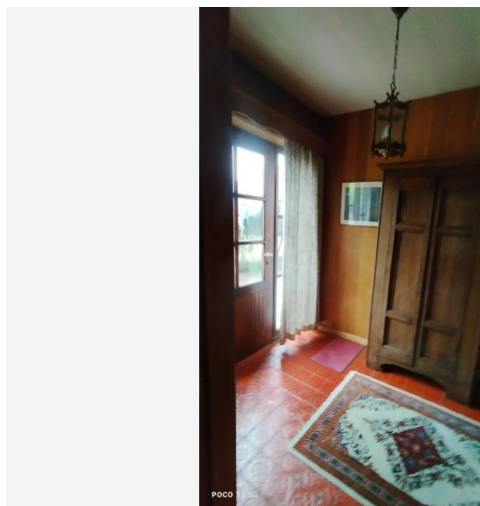
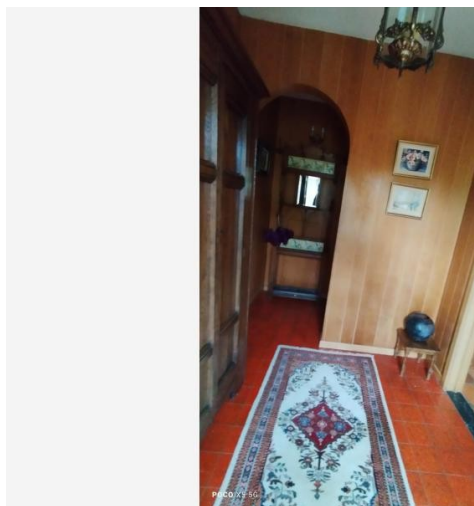
| Basis voor advies | De asbestdeskundige beoordeelt het materiaal als niet-asbestverdacht. |

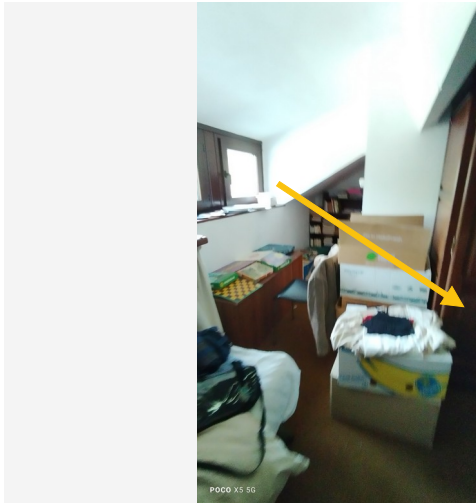
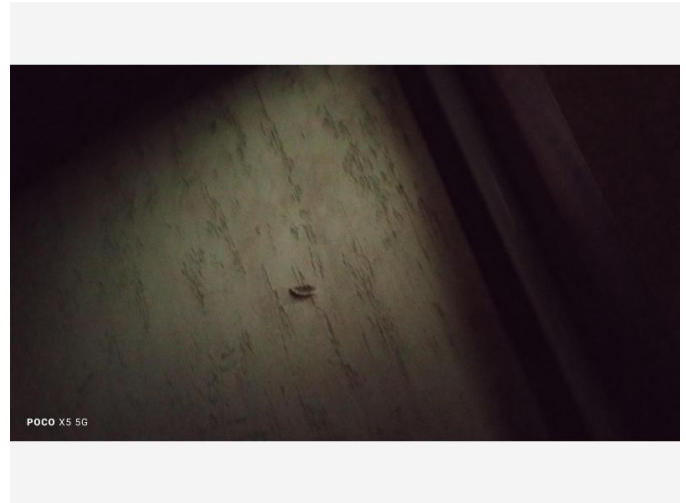
| Basis voor advies | De asbestdeskundige beoordeelt het materiaal als niet-asbestverdacht. |

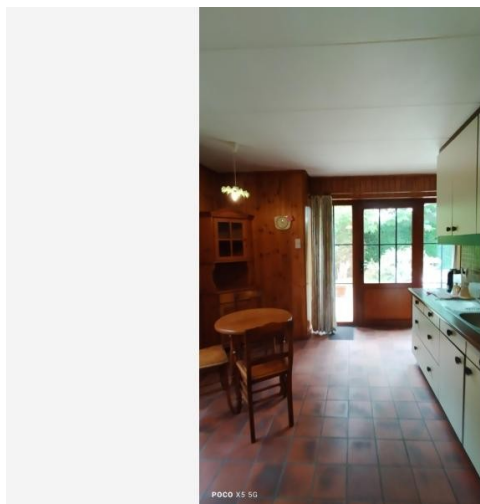
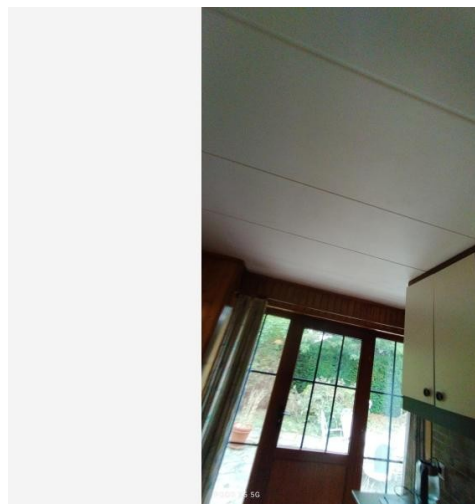
| Basis voor advies | De asbestdeskundige beoordeelt het materiaal als niet-asbestverdacht. |

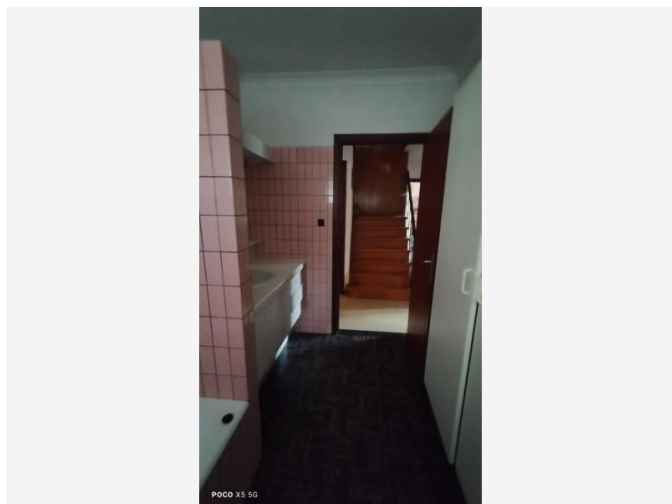
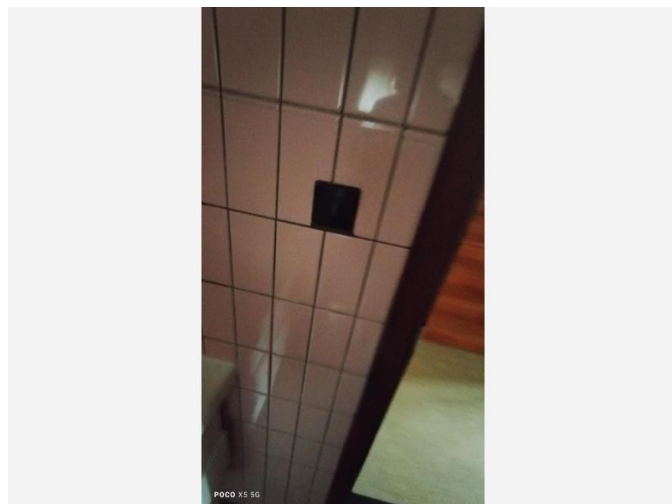
| Basis voor advies | Beoordeling op basis van expertise, zonder een vaststelling door de asbestdeskundige. |

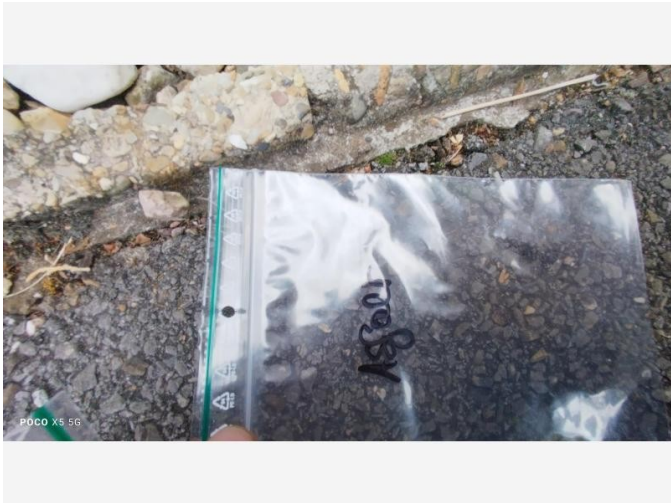
Geen asbest

| Beschrijving | Asfalt |
| Opmerking | <p>Volgens het inspectieprotocol is een monstername van asfalt verplicht om dit te identificeren als niet-asbesthoudend.</p> <p>De vermelde oppervlaktes en volumes betreffen een beredeneerde schatting. Er worden geen rechten verleend aan deze oppervlaktes/volumes. De dikte is een schatting die voorkomt uit de monsterplaatsen en is daarom niet altijd representatief</p> |

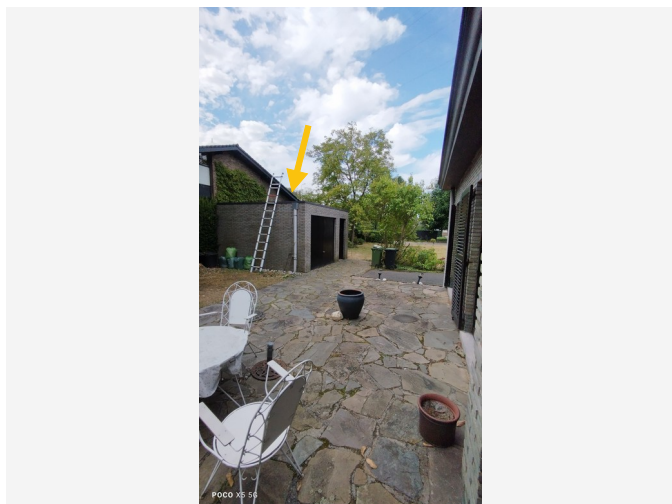
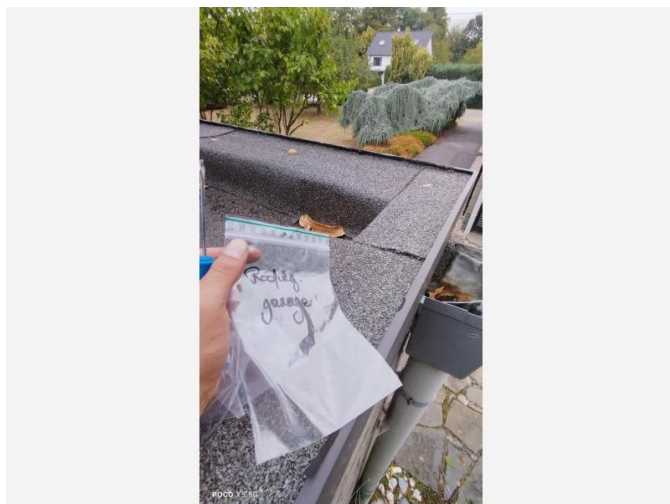
## Fiche 14: Roofing - garage

Geen asbest

| Beschrijving | Roofing - garage |
| Opmerking | <p>Er werd een staal genomen aan een uitstekend stuk roofing waardoor de waterdichtheid niet in het gedrang komt.</p> <p>Er kan niet uitgesloten worden dat er onderlagen aanwezig zijn (bij dakwerken extra controle aangewezen)</p> <p>De vermelde oppervlaktes, diktes en volumes betreffen een beredeneerde schatting. Er worden geen rechten verleend aan deze oppervlaktes/diktes/volumes.</p> |

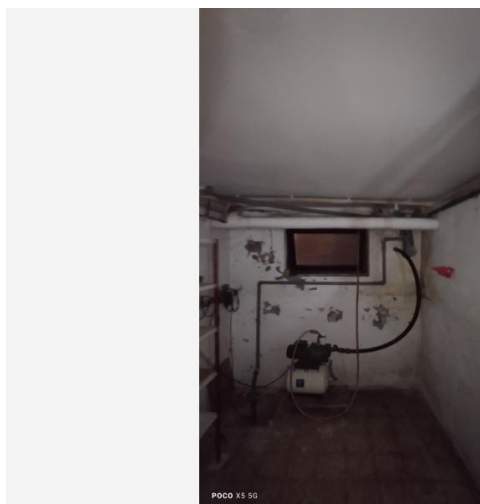
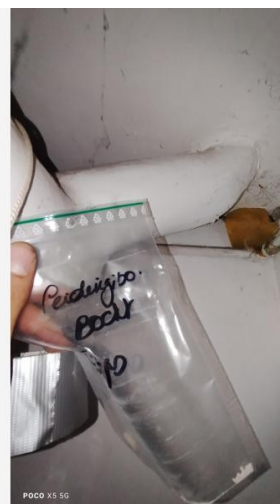
## Fiche 15: Leidingisolatie: verdacht bocht/recht (staalname)

Geen asbest

| Beschrijving | Leidingisolatie: verdacht bocht/recht (staalname) |
| Opmerking | <p>De vermelde lengtes, omtrekken en diktes betreffen een berekeneerde schatting. Er worden geen rechten verleend aan deze lengtes, omtrekken en diktes . De dikte is een schatting die voorkomt uit de monsterplaatsen en is daarom niet altijd representatief.</p> <p>Er werden mengmonsters genomen volgens de richtlijnen van het inspectieprotocol.</p> <p>Er kunnen bijkomende stalen genomen worden om bepaalde zones uit te sluiten.</p> |

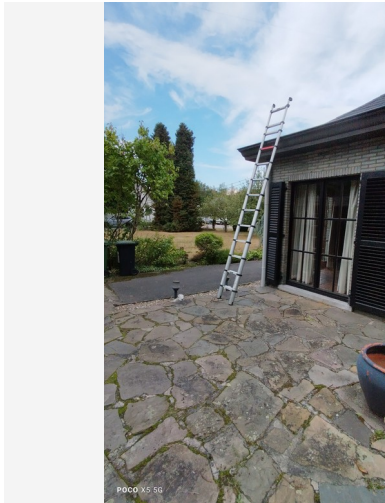
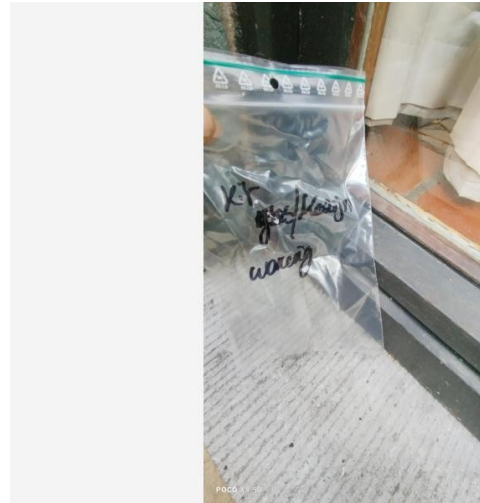
## Fiche 16: Kit kozijn-glas ( woning )

Geen asbest

| Opmerking | <p>Geen monstername op vraag van de eigenaar.</p> <p>Notitie hoeveelheden betreft +/- 140 lm Het gewicht en lm is een bereedeneerde schatting. Er worden geen rechten verleend aan deze oppervlaktes. De dikte is een schatting die voorkomt uit de monsterplaatsen en is daarom niet altijd representatief.</p> |

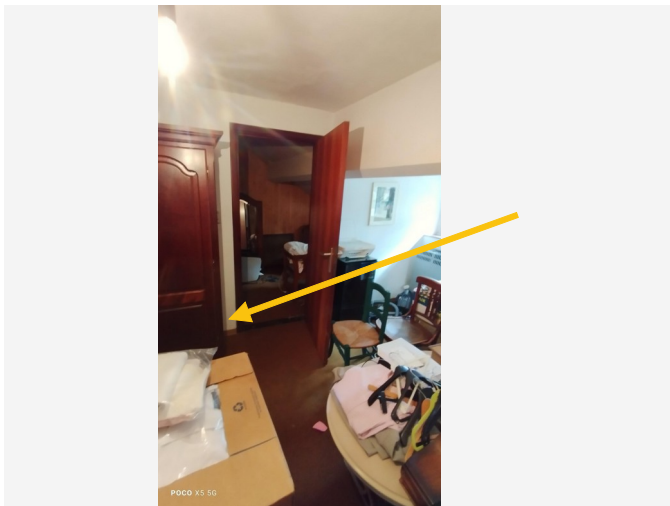
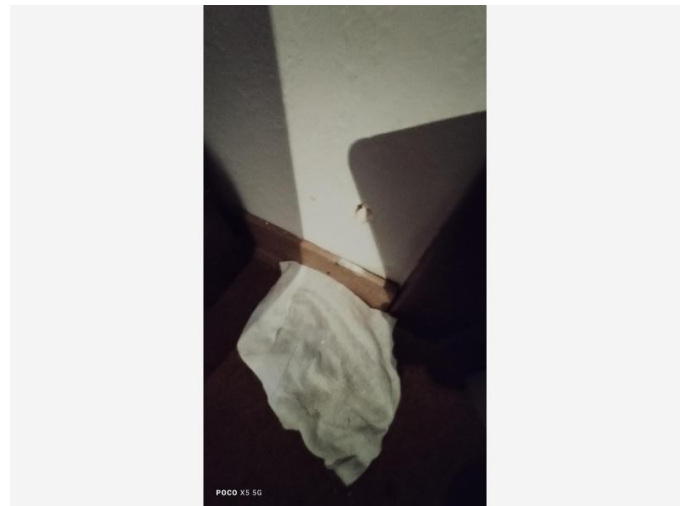
## Fiche 18: Muurpleister

Geen asbest

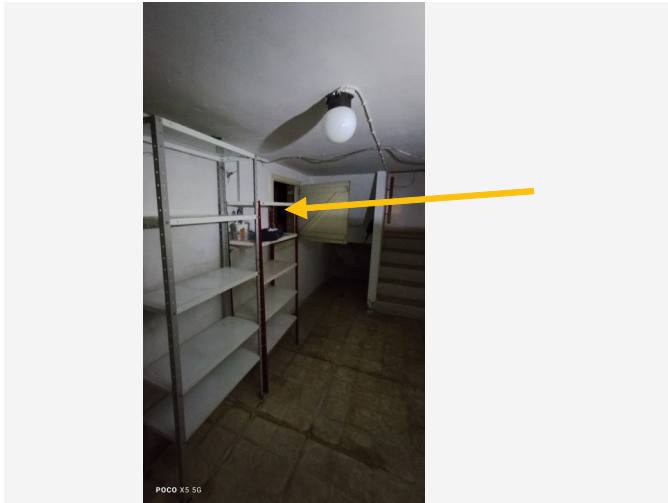
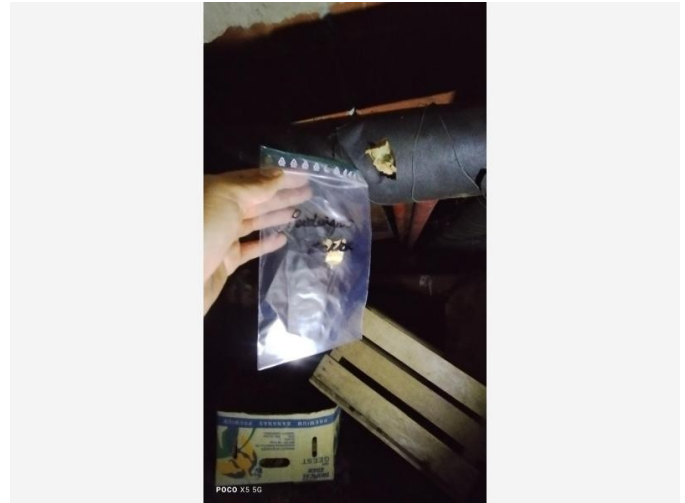
## Fiche 19: Leidingisolatie (karton)

Geen asbest

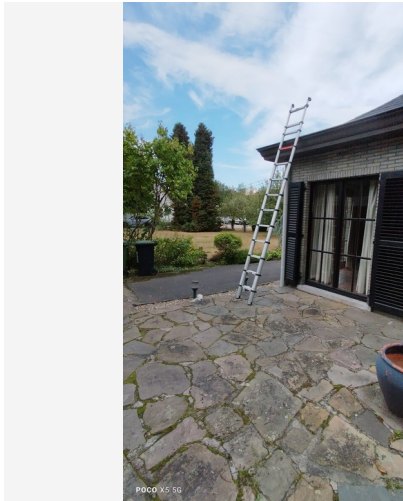
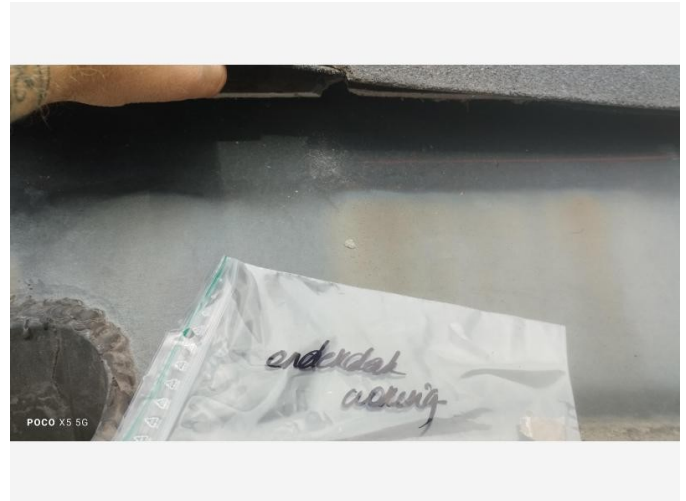
## Fiche 20: Onderdak - woning

Geen asbest

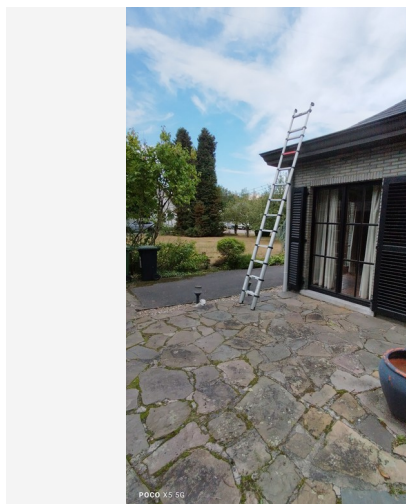
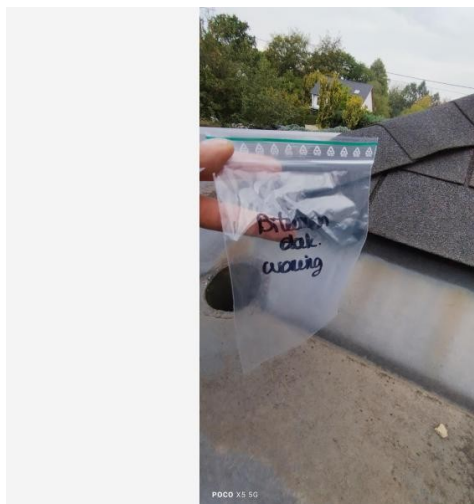
## Fiche 21: Dakbedekking - woning

Geen asbest

| Opmerking | <p>Er werd een staal genomen aan een uitstekend stuk dakbedekking waardoor de waterdichtheid niet in het gedrang komt.</p> <p>Er kan niet uitgesloten worden dat er onderlagen aanwezig zijn (bij dakwerken extra controle aangewezen)</p> <p>De vermelde oppervlaktes, diktes en volumes betreffen een beredeneerde schatting. Er worden geen rechten verleend aan deze oppervlaktes/diktes/volumes.</p> |

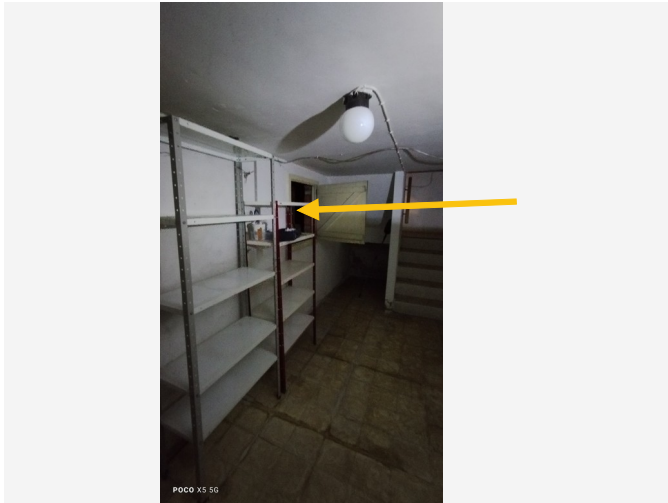
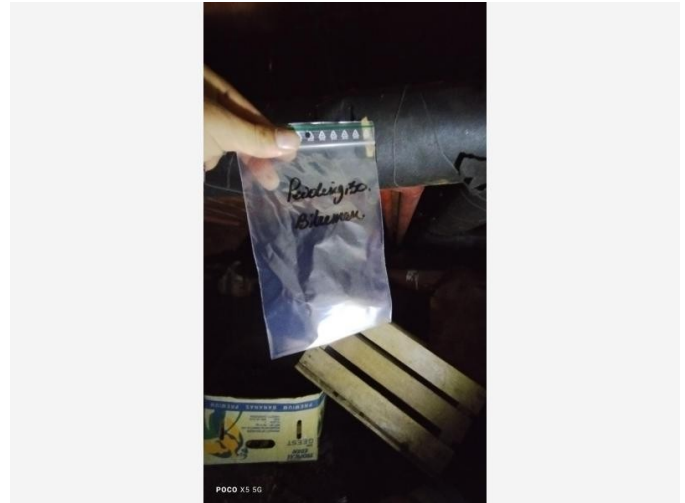
## Fiche 23: Bitumen leidingisolatie

Geen asbest

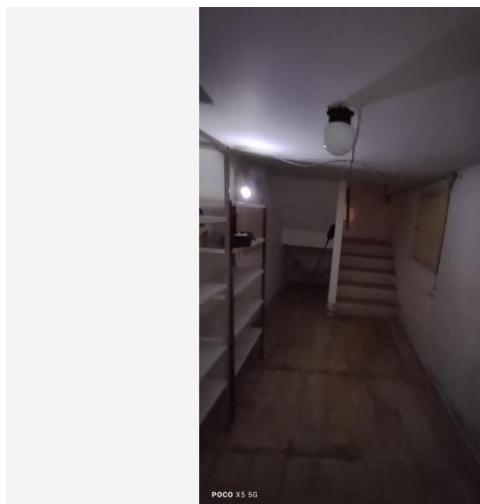
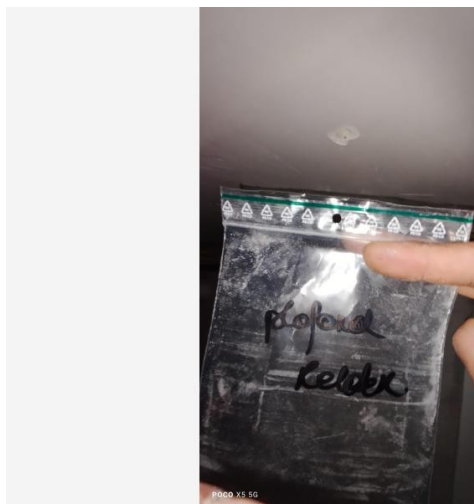
## Fiche 24: Plafondpleister ( kelder )

Geen asbest

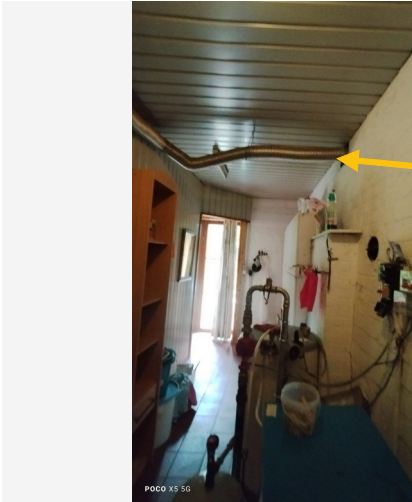
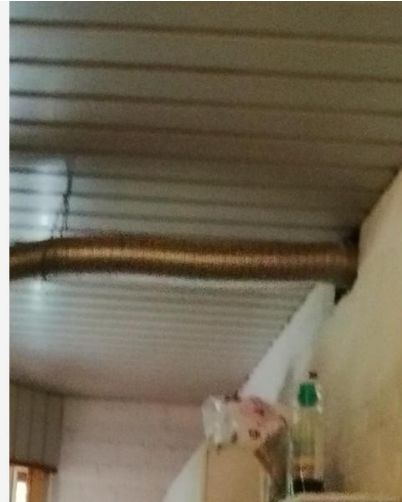
## Fiche 28: rookgaskanaal - binnen - cv ruimte

| Beschrijving | Notitie | Terug te vinden op plannen |
|---|---|---|
| Fiche 28: rookgaskanaal - binnen - cv ruimte | rookgaskanalen (niet verdacht) in het inspectie gebied. | Plan 1.8: GLV : div |
