# Asbestinventarisatetest

Stalkerweg 57, 3690 Zutendaal

Attestnummer : 20261024-000025.000

Uitgegeven op : 24.10.2026

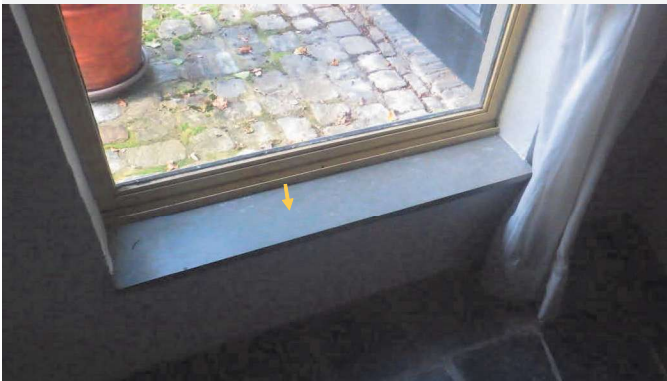
Overzichtsfoto

| Opmerking | De exacte lengte van de doorvoer is niet vast te stellen . |

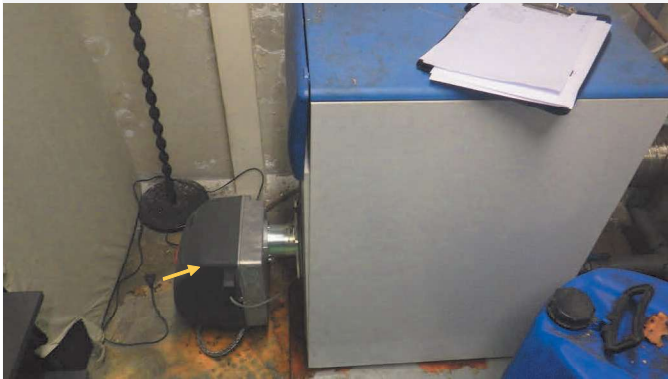
Situeringsfoto

| Opmerking | Identificatieplaat op brander geeft aan dat bouwjaar 2021 is .<br>Foto in bijlage . |

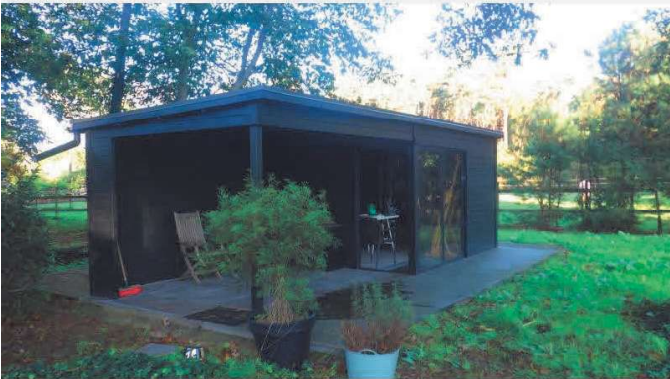
Situeringsfoto

| Opmerking | Nieuwbouw tuinhuis 2024.<br>Aankoop document in bijlages |
